# 北海道縦貫自動車道における希少植物の 保全対策について

## —伐り株移植によるカタクリ生育環境の再生—

旭川開発建設部 士別道路事務所 計画課 ○上田 真代  
坂井 豪紀  
秋永 真司

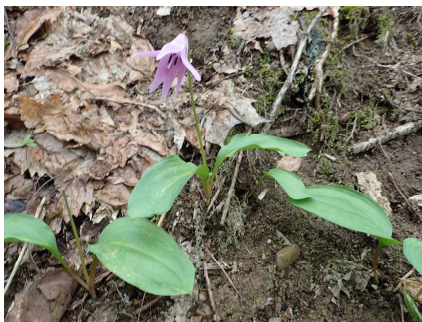
図-1 本事業地周辺に生息するカタクリ

本事業区間は、緑豊かな森林や田園地帯を通るルートであり、周辺には多種多様な生物が生息・生育するため、事業の実施にあたっては、周辺環境に及ぼす影響を調査、予測、評価し、必要に応じて保全対策を講ずることが求められる。本事業区間においては、希少植物であるカタクリ（北海道レッドデータブック<sup>2)</sup>：留意種（N）、図-1）の群生が確認されており、工事等による生息地の改変が不可避であることから、保全対策を要する。

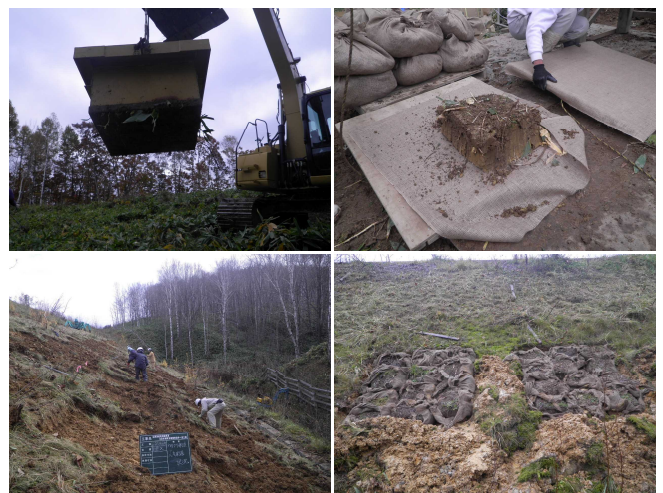
図-4 カタクリ移植作業（移植地C：H24移植）

移植作業にあたっては、球根の深さを考慮し、金型を使い25～30cm深さの33.3cm×33.3cmのブロックを掘り取り、移植先まで運搬した。運搬の際は、ブロックを根巻きシート（麻布等）で包み土壌崩壊および乾燥を防いだ。根巻きシートは、埋め殺しにしたが、横方向に増殖するカタクリを阻害しないよう、ある程度深い位置に埋めている。植え付けは、湿った環境や常緑樹の周りを避け、地表面が同じ高さになるように掘り取った深度と同一とした。図-3にカタクリ及び伐り株の移植イメージ、図-4に移植地C（H24年移植）の移植作業状況を示す。

左上/金枠引き上げ、右上/採取したブロック  
左下/先行掘削状況、右下/移植ブロック設置

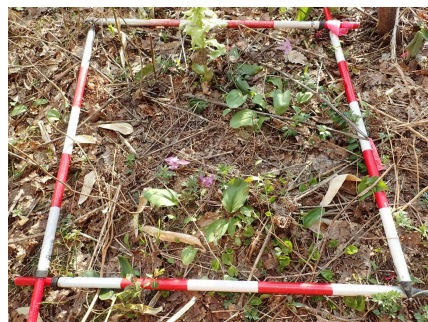
図-5 調査に用いた方形区(コドラート)の例  
(移植地A: H22年移植)

調査にあたり、カタクリや草本の個体数、被度等は、方形区法(コドラート法)を用い、移植地A(平成22年移植)、移植地B(平成23年移植)、移植地C(平成24年移植)に、1m×1mの方形区(図-5)を各々10箇所(計30箇所)設け、方形区内の個体数や被度等を記録した。また、伐り株や自生木の生育状況確認は、方形区の中から半径2m以内を対象とした。

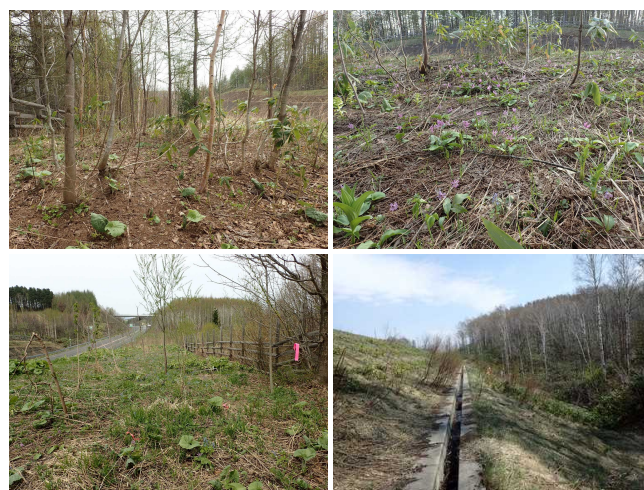
図-6 カタクリ移植地の状況(H28年5月)  
左上/移植地A、右上/移植地A(開花状況)  
左下/移植地B、右下/移植地C

図-6は、移植地A、B、Cの平成28年5月調査時の状況である。また、表-2は方形区周辺の木本の本数と種数、図-7は樹高を示す。

相を呈している。移植地Aにおいては、伐り株の平均樹高は4mに達し、自生木もシラカンバやエゾノバッコヤナギ等10種が平均樹高5m程度まで成長しており、カタクリ本来の良好な生育環境が形成されつつある。

移植地Bは伐り株移植から6年、移植地Cは伐り株移植から5年が経過し、アキタブキ、オオヨモギ、イネ科の草本等のカタクリ以外の草本が侵入し繁茂している様子が見られる。表-2に示すとおり平成22年、23年に移植した伐り株の生残率は、65%及び67%であり、半数以上の伐り株が活着し、萌芽繁殖している。伐り株の平均樹高は1~2m程度、自生木は平均2.5mを超えている。移植地B及びCにおいても、自生木の移入が見られることから、今後カタクリの生育環境が整っていくことが期待される。
