発生材料による試験施工

—アスファルト廃材および高含水不良土—

寒地土木研究所 寒地地盤チーム

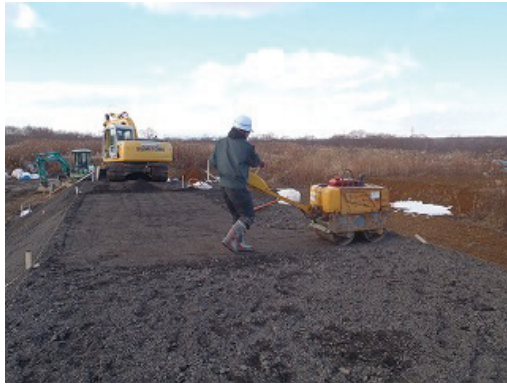
写真-1 転圧状況

た。その後、盛土No.2、3ではタイヤローラによる転圧を行った。写真-1に盛土No.2の転圧状況を示す。写真より、オーバーコンパクションにならず、タイヤローラによる締固めができてきている様子が伺える。盛土No.3も同様な転圧ができた。このことから、アスファルト廃材およびアスファルト廃材と高含水不良土との混合土は十分な施工性を確保できる材料であることを確認できた。

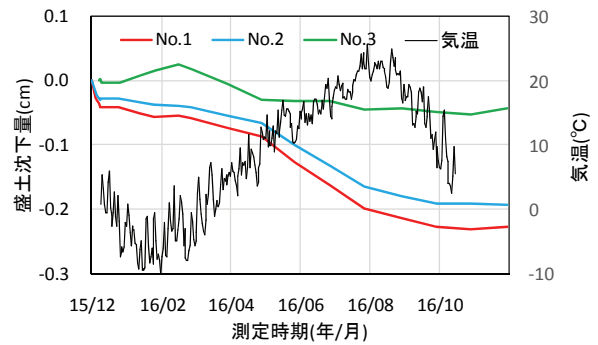
図-2 盛土の高さの変化

測定時期と盛土の高さの変化を気温の変化とともに図-2に示す。盛土 No.1、2 のアスファルトのみの盛土は盛土完成から約 1年で 20cm 程度の沈下が見られた。転圧していない盛土の沈下量がやや大きい。よく締め固められた一般土砂による盛土では、施工後ほとんど沈下しない⁸⁾ことから、アスファルト廃材による盛土の沈下は大

きいといえる。盛土天端部の沈下は、5月から9月の比較的気温が高い時期に大きく、10月以降の沈下はほとんど見られない。盛土 No.3 のアスファルト廃材と不良土との混合材料による盛土の沈下量は、アスファルト廃材のみの盛土 No.1、2 の 1/4 程度であり、アスファルト廃材と土砂とを混合することで、アスファルト廃材単独で見られた顕著な盛土の沈下を抑制できるといえる。今後継続的な調査を行って確認したい。

盛土のり面の硬度指数を求め図-4に示す。いずれの盛土も表面の強度は時間の経過とともに大きくなる傾向にある。特に盛土 No.1、No.2 は硬度増加が大きい。硬度増加が大きくなった時期は、図-2に示す沈下が大きくなる時期とほぼ合致している。なお、これらの盛土ではのり面保護を行っていない。一般的な土砂では、のり面保護をしないと表面の含水比が低下して、ガリ

各盛土のひび割れ調査時期を表-6 に示す。雪解け直後の 4 月下旬ではひび割れは発生していなかった。図-2 で示される盛土の沈下が大きくなった 5 月下旬で盛土 No.2、7 月上旬で盛土 No.1 にひび割れを確認した。このひび割れは、盛土の沈下が小さくなった 9 月中旬から深さ、幅ともに小さくなり始めた。この観測結果より、気

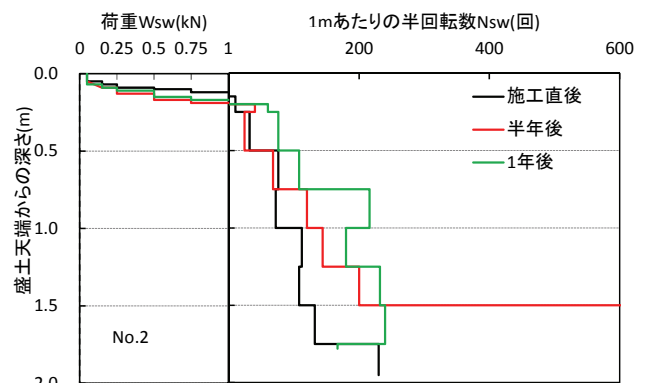
図-3 盛土の換算N値の変化(盛土No.2)

図-3に盛土No.2の時間経過による換算N値の変化を示す。時間が経過することにより、換算N値は大きくなっている。盛土No.1、3のいずれにおいても同様な傾向が見られた。このことより、アスファルト廃材による盛土は時間の経過により強度増加するといえる。

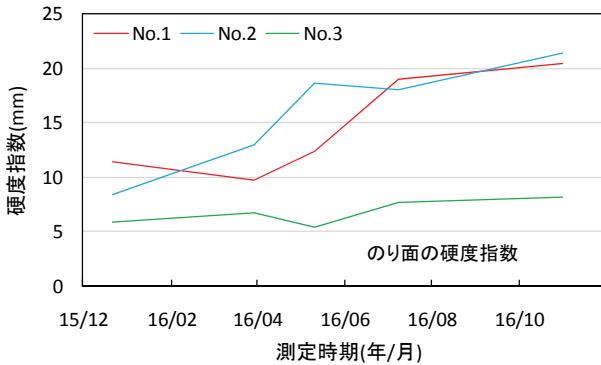
図4 盛土表面の硬度の変化

侵食が発生するが、アスファルト廃材による盛土では、盛土表面の硬度低下はなく、のり面の侵食が見られなかった。このことから、アスファルト廃材による盛土施工では、緑化などののり面保護を省略できる可能性がある。

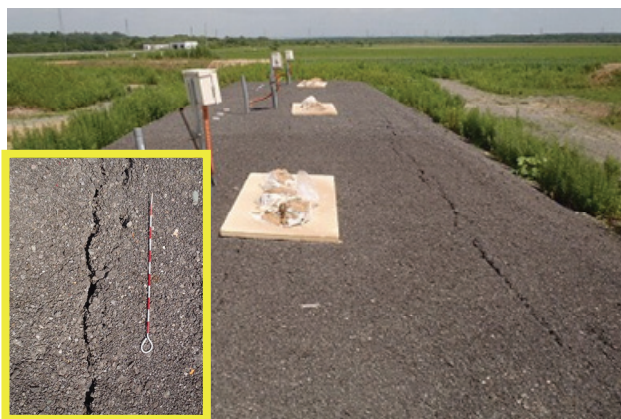
写真-2 盛土の天端の状況

アスファルト廃材による盛土には時間経過とともに写真-2に示すようなひび割れが発生した。このひび割れは、深さ 20~30cm、幅 2~3cm 程度であり、盛土のり肩から約 50cm の位置に発生していた。いずれの盛土でも、天端の沈下とのり勾配が緩くなる挙動が見られ、全体的に盛土が縮んだ形状となったこと、のり面に明確なすべり線が生じていないことが確認されたことから、天端のひび割れ発生がすべり破壊の発生を示唆するものではないと考えられる。

温の影響を受けてアスファルト廃材中の合材が溶解しひび割れが生じた可能性が考えられる。なお、アスファルト廃材と高含水不良土の混合材料による盛土 No.3、盛土高さが低く成形のみにより施工した盛土 No.4 にはひび割れは発生しなかった。このことより、施工方法や材料、盛土高さがアスファルト廃材による盛土の変状に影響を与えたと考えられる。

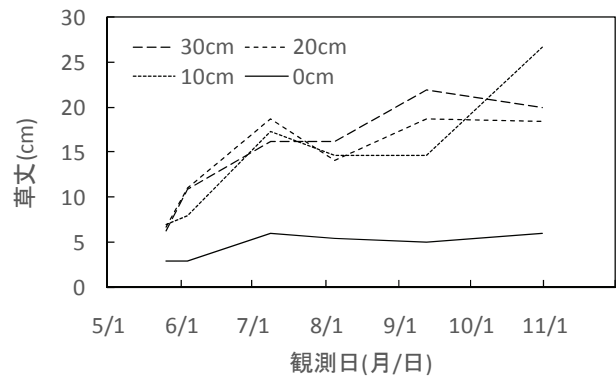
図-5 草丈の変化

図-5 に植物の生育状況として草丈の変化を示す。高含水不良土を施工しなかった箇所の草丈は低いままでほとんど変化していない。これに対し、高含水不良土で被覆した箇所は、施工厚さにかかわらず時間の経過とともに草丈は大きくなった。
