2. 漁川河道掘削工施工における環境配慮

(1) 河道掘削施工における環境保全目標

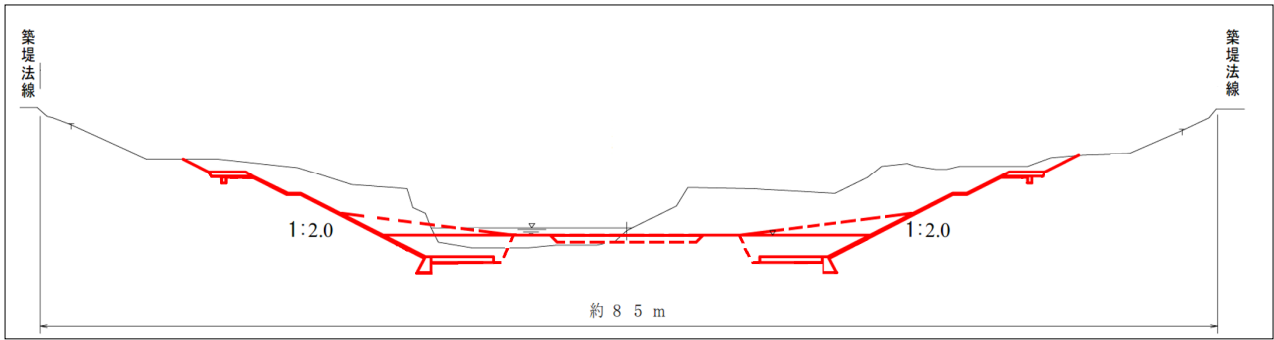
図2 漁川河道掘削断面の例

千歳川流域において保全すべき代表種としてサケ科、ヤツメウナギ科などが挙げられる。これらの生息・生育空間を保全・再生するためには、河岸と河床の間隙水域の多様性を維持することが重要であり、魚類の隠れ場となる淵を保全することは不可欠と考えられた。漁川においても、KP0.0～KP4.0区間に形成されていた1.5m程度の淵の再生を期待できる施工方法とした。図2に河道掘削箇所の河道断面図を示す。

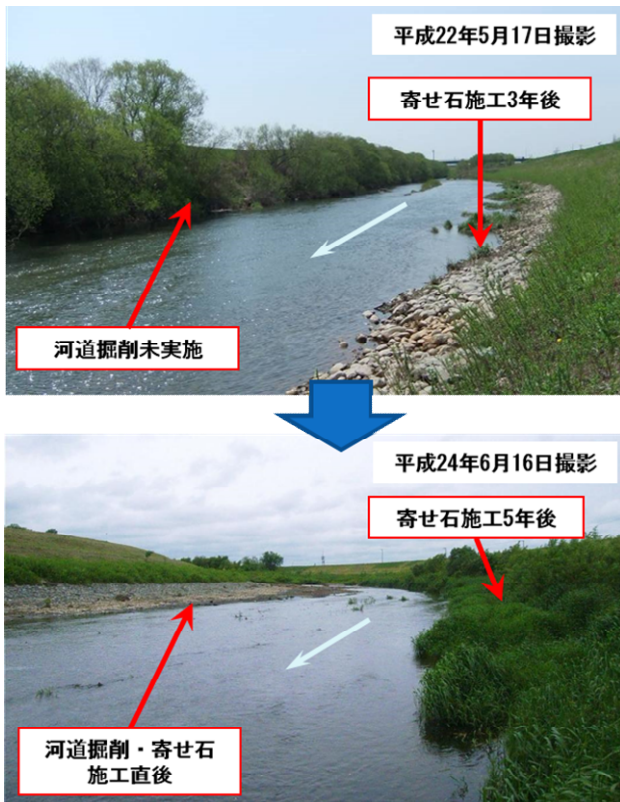
写真2 KP0.5地点の寄せ石施工箇所

写真2で、KP0.5地点における河道掘削施工地点の経年変化を示す。左岸は、河道掘削施工から5年後で水際に湿地性植物が繁茂し、水辺移行帯が形成されている様子が確認された。一方、右岸は河道掘削施工直後の様子である。右岸も同様に寄せ石の施工を実施しており、経過と共に左岸と同様に水辺移行帯の形成が期待できる。

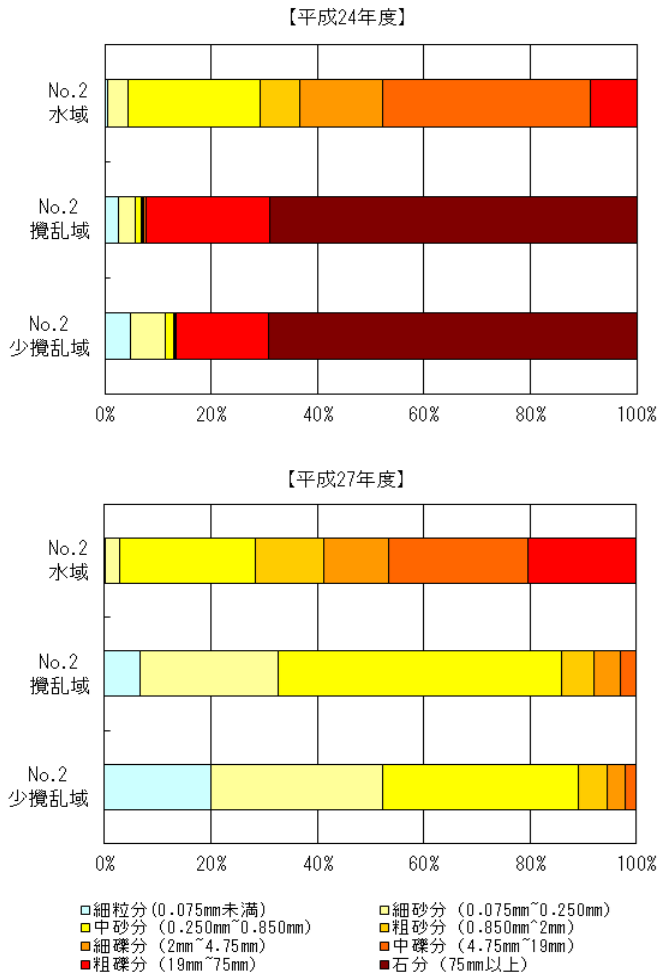
図6 寄せ石実施地点の河床材料粒径

道整正工事により寄せ石が敷設されており、同地点を調査箇所とした。図6に、平成24年度から平成27年度にわたって行った調査結果を示す。攪乱域の粗礫分（19mm～75mm）が減少している一方で、水域の粗礫分が増加している傾向が見られる。さらに、平成27年度は水域の粗礫分、石分（75mm～）の上部および間隙に砂泥の堆積が確認された。以上より、寄せ石が攪乱域、水域を移動しており、その上部、間隙に流速に伴った様々な土砂の堆積形態の発現をねらった、当初の施工の目的を果たしている現状が確認された。
