国営農地再編整備事業「東宗谷地区」における環境配慮の事例について

稚内開発建設部 稚内農業事務所 第2工事課 ○館村 立
高橋 俊博
佐々木 雅史

「東宗谷地区」では、ほ場の区画整理による土地利用の整序化、排水不良の解消等を一体的に行うことにより、大型収穫機械の導入に対応した生産基盤体制の整備を図っている。事業の実施にあたっては、本地域の生物の生息環境等に配慮した整備を行っている。

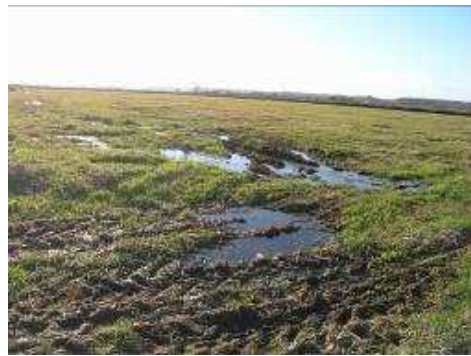
写真-2 排水不良な土壌

本地区の土壌は主に泥炭土壌であり、排水不良(写真-2)と地耐力不足による、牧草収量の減少や農作業機械の走行障害が問題となっており、過湿被害の解消と農作業効率を向上するためには、これらの問題を解決する必要がある。そこで、本事業では排水不良解消のために暗渠排水工(写真-3)、地耐力向上のために客土工(写真-4)の施工を行っている。

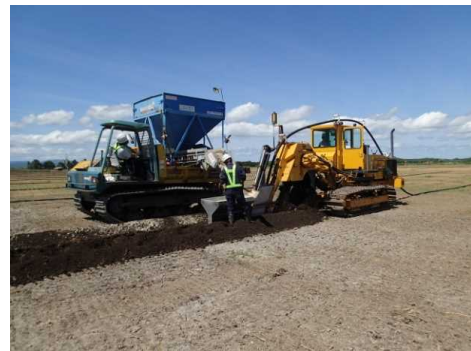
写真-3 暗渠排水工

また、暗渠排水工の施工には、掘削、暗渠管布設、疎水材投入を一体的に行う高速自動埋設機を導入し、施工の効率化を図っている。

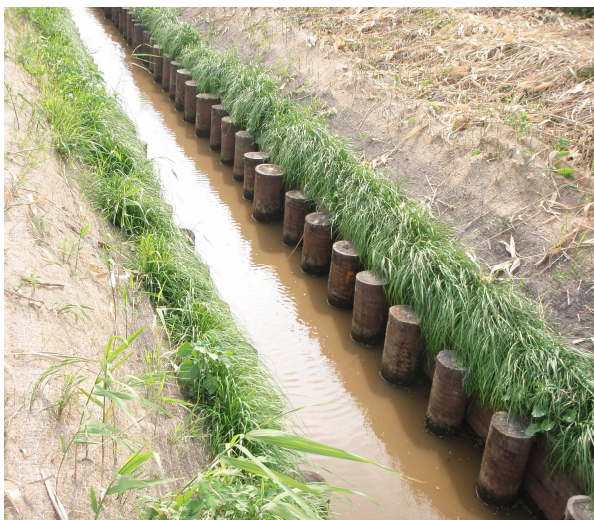
写真-5 沈砂池

工事により、ほ場外に濁水が流出することで、頓別川下流の環境に影響を与える事が懸念されるため、濁水対策として沈砂池と濁水処理施設を設置している。本対策の効果については漁協関係者を含めた浜頓別地域公共実施連絡協議会と合同で現地調査を行い、確認している。沈砂池は排水路を床堀し、流速を低下させ、土砂を沈下させる施設である(写真-5)(図-7)。濁水処理施設は、ふとんかごとヤシ繊維マットを使用し、排水のろ過を行う施設である(写真-6)。これにより、ほ場外への土砂流出の低減が期待される。
