# 積雪寒冷地における大区画圃場の 整備技術に関する研究 —大区画整備圃場の施工1年後の土壌物理性について—

国立研究開発法人 土木研究所寒地土木研究所 資源保全チーム ○大友 秀文  
桑原 淳  
中山 博敬

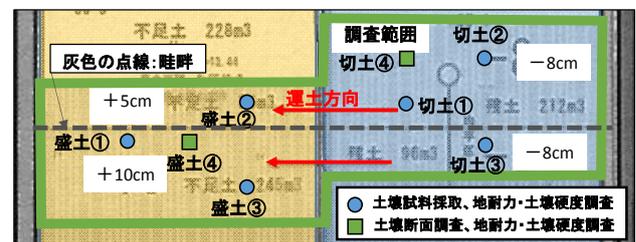
図-1 A圃場の調査位置図

基盤は、A圃場が泥炭土、B圃場は粘性土である。両圃場とも、2016年の区画整理で、表土を剥いだ後、切土（図の青色の範囲）と盛土（図の黄色の範囲）を行い基盤を均平にした。泥炭土を基盤とするA圃場では、1日で表土戻しまでが終わるように圃場を3つの区画に分けて施工を行った。土壌調査はその内の1つの区画（図の緑色で囲った範囲）で行った（図-1）。

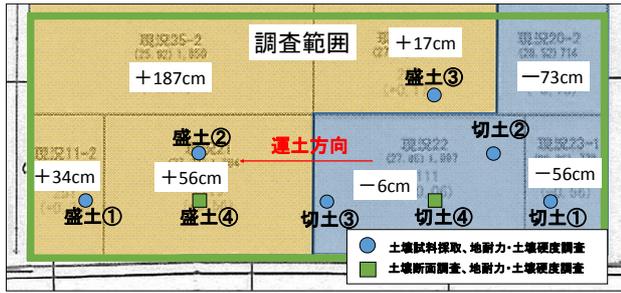
図-2 B圃場の調査位置図

粘性土を基盤とするB圃場では、2日程度で施工が終わるように圃場を2つの区画に分けて2016年に施工を行った。その内の1つの区画で土壌調査を行った（図-2）。

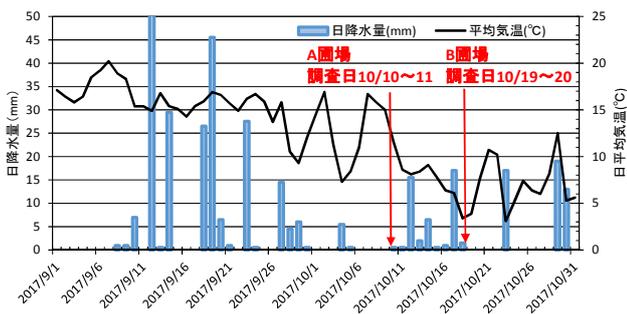
図-3 日降水量と日平均気温（調査圃場AおよびBの近傍アメダスデータ）

土壌調査は、施工の各段階の終了時と翌年の農作物収穫後に実施した。表-1に調査時期および図-3に施工1年後調査時の日降水量と日平均気温を示す。A圃場では表土戻し後に客土（厚さ5cm）の施工が行われたため、客土後を施工後調査とした。B圃場では、客土を施工しないため、表土戻し後を施工後調査とした。施工1年後調査は、A圃場は2017年10月10～11日の水稻の収穫後、B圃場は10月19～20日の大豆の収穫後に行った。

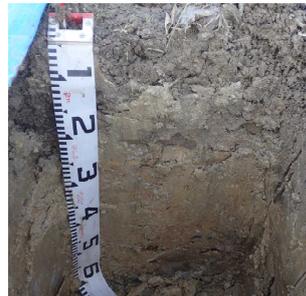
写真-1 土壌断面調査

■印の土壌断面調査では、施工前後の箇所ですら深さ1m程度の試坑を掘り土層構成等を調べた（写真-1）。土層ごとに土壌硬度などを測定後、攪乱試料と不攪乱試料（100cc採土管）を採取した。土壌試料採取では、施工前、中、後および施工1年後に深さ50～70cm程度の試坑を掘り、15cm刻みで土壌試料の採取および土壌硬度を山中式硬度計による測定を行った（写真-2、3）。採取した土壌試料は表-2に示した分析に供試した。

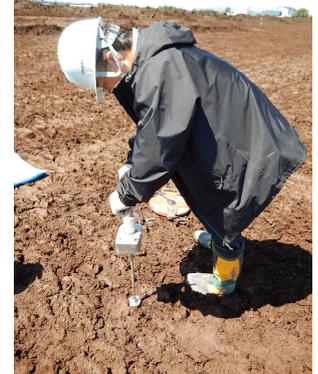
写真-4 地耐力調査

地耐力調査では、施工前、中、後および施工1年後に、貫入式土壌硬度計により地表から地表下1m程度まで各深さの貫入抵抗値を測定した（写真-4）。

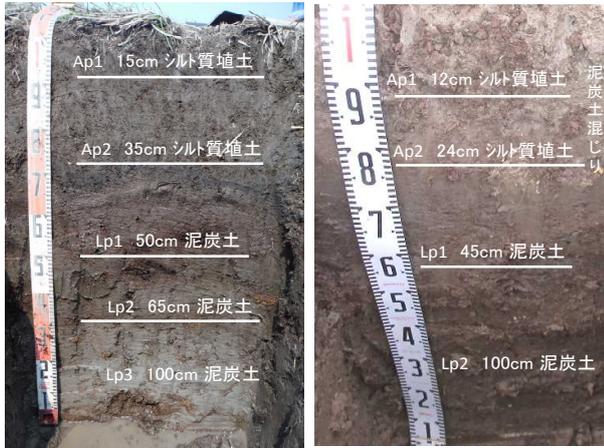
A圃場は、表土(Ap層)は鈹質土土壌であるシルト質粘土であり、その下の基盤(Lp層)は有機質土壌である泥炭土である(写真-5左)。切土側で8cm程度の泥炭切土を行い、その土壌を盛土側で10cm程度の厚さで盛土した。

施工1年後、表土は、層厚35cmから24cmに減少し、土性はシルト質粘土で変化はなかった(写真-5右)。

写真-5 A圃場の土壌断面(盛土側)  
左: 施工前 右: 施工1年後

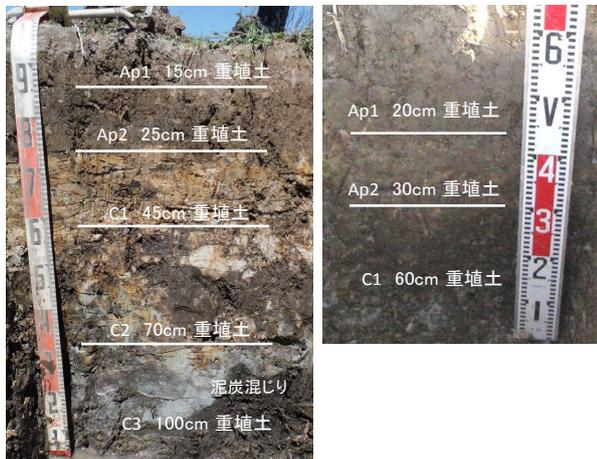
写真-6 B圃場の土壌断面(切土側)  
左: 施工前 右: 施工1年後

B圃場は、土性は粘土分の多い重粘土である(写真-6左)。切土側で6~73cmの切土を行い、盛土側で17~187cmの盛土を行った。

施工1年後、表土は層厚が25cmから30cmに増加し、土性は重粘土で変化はなかった(写真-6)。

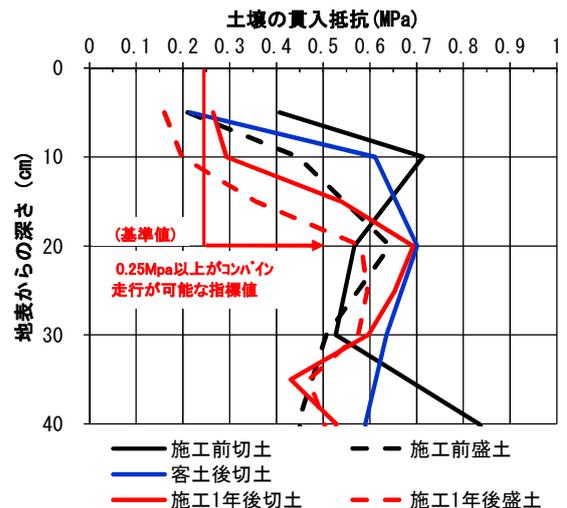
A圃場では、基盤が軟弱な泥炭土であることから、各深さにおける土壌の地耐力(貫入抵抗)を測定した(図-4)。なお、客土後の盛土側データは欠損している。

地耐力は、水稻収穫期におけるコンバイン走行が可能であるよう、作土層(深さ0~20cm)であっても貫入式土壌硬度計による測定値で0.25MPa以上が望ましいとされている<sup>3)</sup>。

農作業機械の走行に必要な地耐力は、施工前、客土後および施工1年後とも、表土(深さ0~20cm)全体としては基準値を上回っていたが、一部浅部(深さ0~10cm)において下まわっていた。このため、コンバイン収穫作業において、大きな支障は見られなかったが、走行により浅いわだちが形成されるなどの影響はあった。

なお、A圃場の表土(深さ0~20cm)では、地耐力は切土側が施工前および施工1年後とも盛土側より大きな値となった。これは、切土側は切土により地山が基盤となるが、盛土側は湿地ブルドーザー押土による盛土での締め固めが影響したものと考えられる。

図-4 A圃場の施工前、客土後、施工1年後における地耐力(貫入式土壌硬度計による測定値)

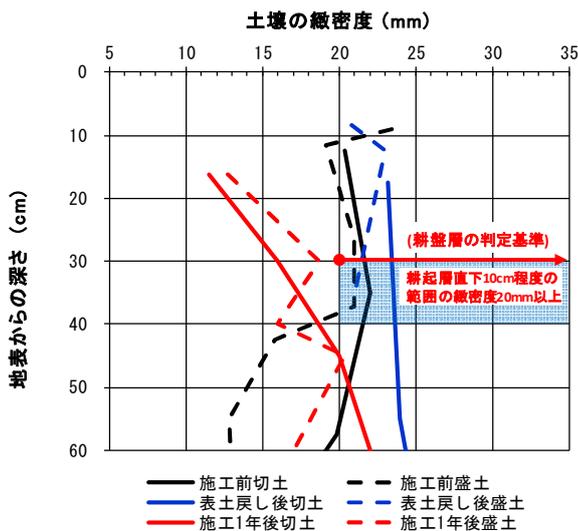
B圃場では、基盤層が粘性土であることから、各深さにおける土壌の硬度(緻密度)を測定した(図-5)。

耕盤は、作物の根の伸張を著しく阻害し、透水性を低下させる緻密層で、山中式硬度計による測定で20mm以上とされている<sup>3)</sup>。作土層である表土(深さ0~30cm)直下10cm程度の緻密度は、施工前および表土戻し後は、切土および盛土側とも基準値を上回ったが、施工1年後は、切土および盛土側ともに基準値を下回っていた。これは、営農の過程で心土破砕を行ったためと考えられる。

図-5 B圃場の土壌硬度（山中式硬度計による測定値）

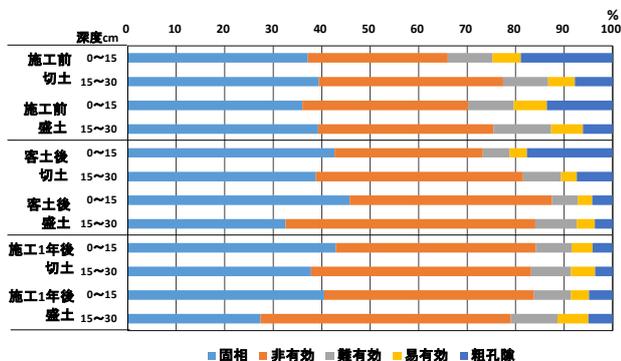
図-6、7にAおよびB圃場の施工前、施工後および施工1年後の孔隙分布の値を示した。粗孔隙量は、土壌の排水性および通気性に関する指標で、基準値は畑の作土で15～25%とされている<sup>3)</sup>。また、易有効水分孔隙量は、土壌の保水性の指標で基準値は10%以上とされている<sup>3)</sup>。

A圃場は、施工後に作土における粗孔隙量の減少傾向が見られ、施工1年後においても切土および盛土側とも基準値を下回っていた。B圃場の粗孔隙量は、施工前においても10%以下の極めて小さな値であったこともあって、施工に伴う変化は特に見られなかった。

また、易有効水分孔隙量もAおよびB圃場とも施工後に作土における減少が切土および盛土側に見られ、施工1年後においても畑の作土における良好な保水性の指標を下回っていた。B圃場の易有効水分孔隙量、粗孔隙量ともに施工前、表土戻し後および施工1年後においても極めて小さな値であり、保水性および排水性の圃場管理に留意が必要なこと分かる。

図-6 A圃場の施工前、客土後、施工1年後の作土の孔隙分布

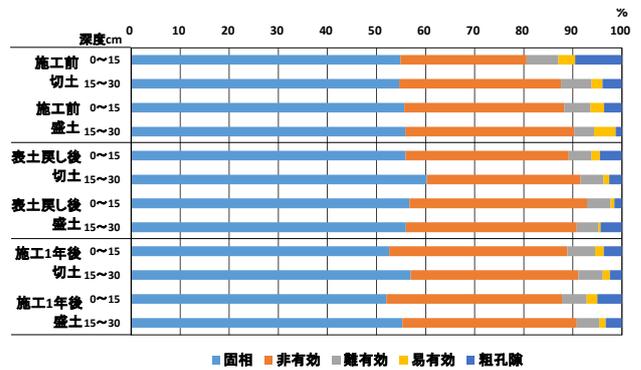
図-7 B圃場の施工前、表土戻し後、施工1年後の作土の孔隙分布

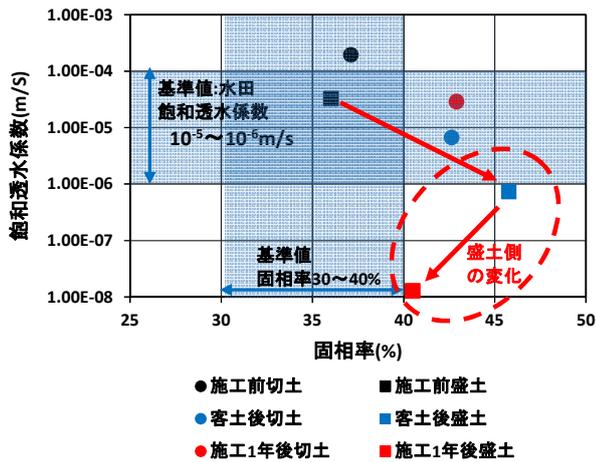
図-8、9にAおよびB圃場の表土の施工前、施工後、施工1年後の切土および盛土側における固相率と飽和透水係数の関係を示した。固相率は、単位体積当たりの固形物の割合を表しており、施工機械の走行で土壌が締め固められると固相率は増大する。飽和透水係数は、土壌内の粗孔隙の量や連続性に左右され、排水性の指標として用いられる。土壌の固相率が増大し粗孔隙量が減少した場合や、施工機械の練り返しによって土壌構造が破壊され粗孔隙の連続性が失われた場合に、飽和透水係数は低下し、排水性は悪化する。

水田の作土層(表土)において、良好な生育・収量を得るのに望ましい基準値は、固相率で30～40%、飽和透水係数で $10^{-5} \sim 10^{-6} \text{m/s}$ であり、鋤床層のような難透水層でも $10^{-7} \text{m/s}$ 以上が望ましいとされている<sup>3)</sup>。また、畑の作土層表土において、良好な生育・収量を得るのに望ましい基準値は、固相率で40%以下、飽和透水係数で $10^{-5} \sim 10^{-6} \text{m/s}$ とされている<sup>3)</sup>。

A圃場の表土(深さ0～15cm)の施工前調査では、切土および盛土側の固相率、飽和透水係数ともに概ね基準値付近で、土壌の物理性は良好であった(図-8)。しかし、客土後調査では、固相率は基準値範囲から外れる結果となった。A圃場の客土は、B圃場近辺の切土で発生した粘性土を表土の上に5cm厚で行った。この粘性土が表土と混じったために固相率が増大し、盛土側では飽和透水係数も基準値を若干下回る程度まで低下した。このため、営農に伴う土壌物理性の変化を施工1年後調査で確認したが、飽和透水係数はさらに大きく低下していた。

図-8 A圃場 (表土0~15cm) の  
固相率と飽和透水係数

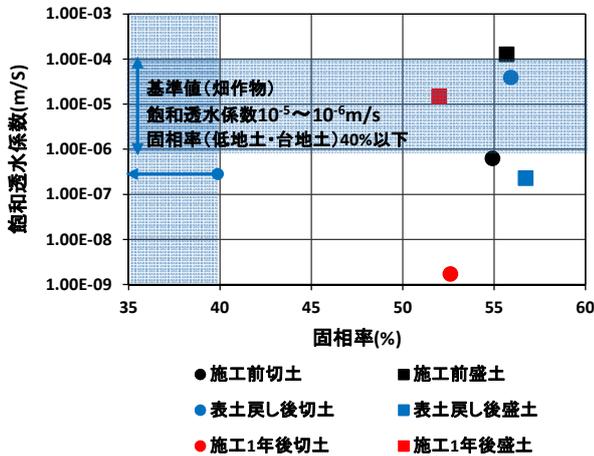
B圃場の表土(深さ0～15cm)は、施工前および表土戻し後において、切土と盛土に関係なく固相率が50%を超えていた(図-9)。一方、飽和透水係数は基準値付近であった。施工1年後の調査では、固相率の変化は見られなかった。飽和透水係数は、盛土側では基準値内であったが、切土側で大きな低下が見られた。

図-9 B圃場 (表土0~15cm) の  
固相率と飽和透水係数
