リニューアルパネル を用いた港湾・漁港構 造物の補修方法の紹介

日本データサービス（株）
水工第I部 若森 宣人

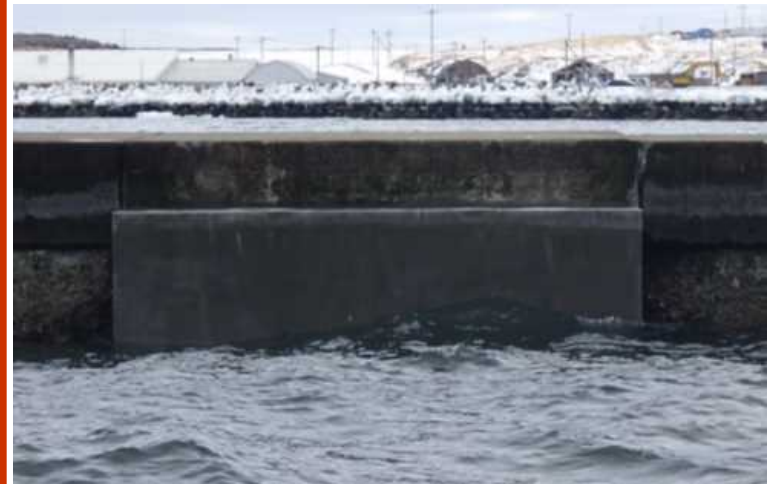
2) 試験施工完成写真

- ①防波堤や護岸などの、上部および本体工の劣化損傷部の補修に最適。
- ②劣化損傷部をパネルで覆い、内部にコンクリートを充填。
- ③パネルは工場や現場ヤードなどで製作する鉄筋コンクリート製。
- ④断面幅は600mmと薄い。(コンクリート打設時の最低必要幅を考慮)

水中コンクリート打設時の側圧に抵抗するため、鉄筋を配置した最低厚。

【パネル幅】
型枠25cm + 中詰コンクリート最低幅 = 30cm強 ÷ 60cm
既設とのクリアランス = 15mm

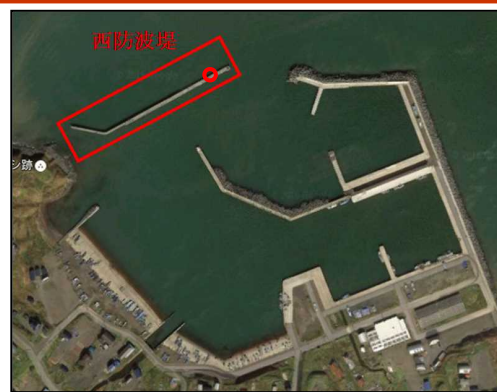
- 1) 発注者
 - ・ 釧路開発建設部
- 2) 施工者
 - ・ 渡辺建設工業株式会社
- 3) 施工箇所
 - ・ 歯舞漁港温根元地区西防波堤 港外側1スパン (平成29年3月実施)

・ 劣化損傷程度HWL~LWL-1.0m程度の範囲をカバーするパネルの大きさ。
・ 延長は1スパン=6m

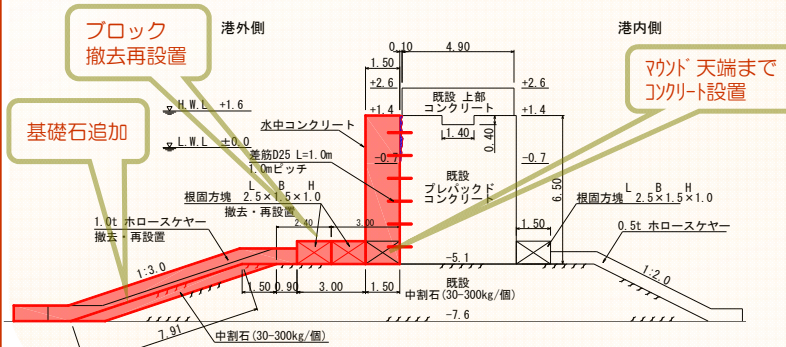
②在来工法（根固・被覆ありの場合）

②腹付水中コンクリートは、マウンド天端まで施工が必要。

③混成堤で根固や被覆ブロックがある場合、基礎捨石追加の他に、ブロックの撤去再設置を伴うため、工費が膨らむ。
