- 1.長大吊り橋概要
- 2.ハンガーロープの特徴
- 3.ハンガーロープの現状
- 4.ハンガーロープ定着部の劣化メカニズム
- 5.維持管理の課題
- 6.新予防保全技術のご提案
  - ◇ハンガロープ内部空隙に防錆剤を充填する技術
  - ◇ハンガロープ表面被覆技術
- 7.新技術による効果
- 8.同種活用技術の紹介

## 6. 新予防保全技術のご提案

【ハンガーロープ定着部防食工法とは】  
ハンガーロープ内部へ防錆剤を充填し、かつロープ表面を防錆被覆することでハンガーロープを延命させる技術

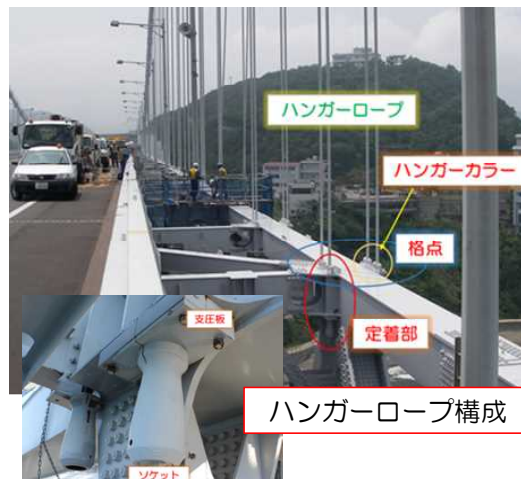
ロープ断面  
(CFRC)

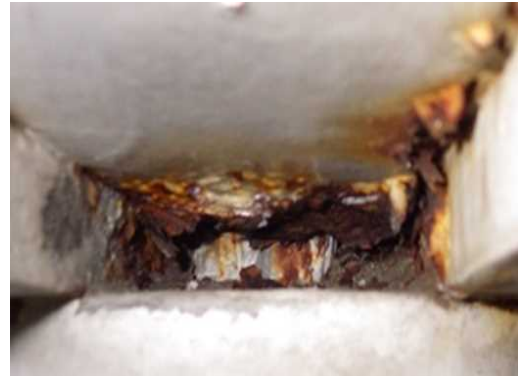
特に定着部の  
発錆・腐食が著しい

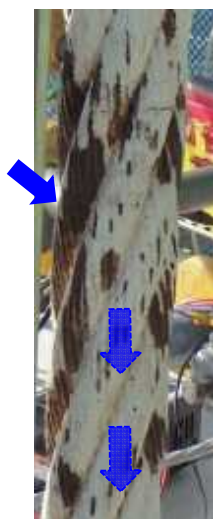
#### 劣化メカニズム

ハンガーロープ塗膜割れ

塗膜割れ部より塩分を含む  
雨水が浸入

ロープ表面や内部空隙を  
流路とし雨水流下

支圧板に囲まれたソケット部  
周辺に水分・湿気が滞留

長期に亘り湿潤・乾燥を  
繰り返す

ソケット部腐食

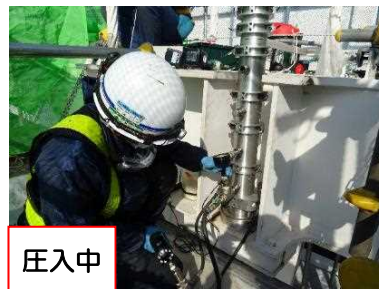
圧入中

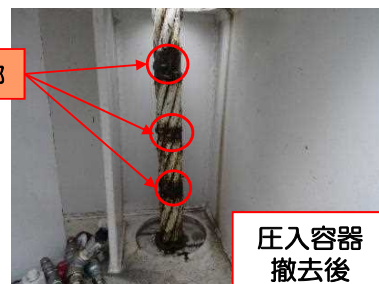
圧入容器  
撤去後

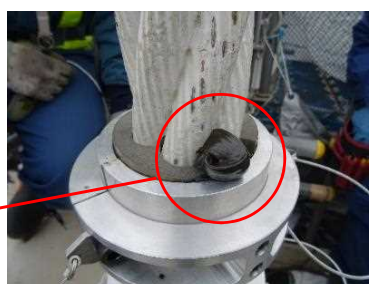
### ロープ内部充填実験結果

上部確認孔から  
防錆剤漏出

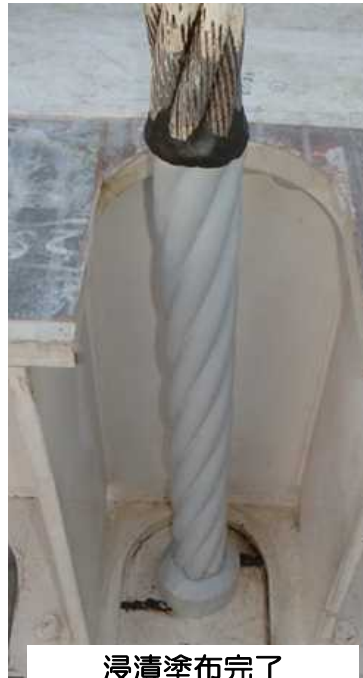
浸漬塗布完了  
(屋外定着部)

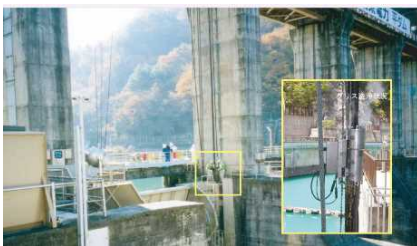
- ・ ダム、河口堰、港湾設備のワイヤーへ「圧力給油」

ゲートワイヤーロープ整備風景
