# 衛星画像による効率的な河道内 樹木等状況の情報管理・提供サービス

八千代エンジニアリング株式会社

# 提案の具体的内容: 樹木面積・密度の評価

# 提案の具体的内容:砂州の評価

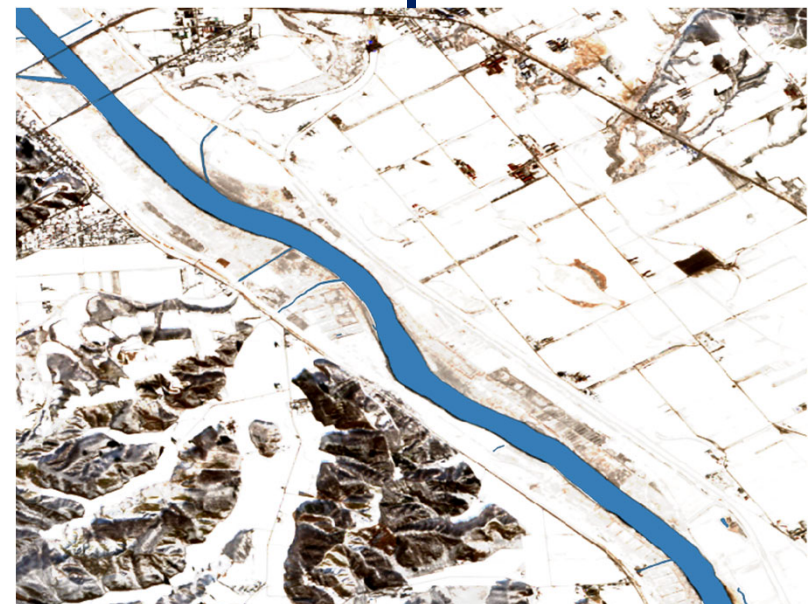
XX+1年

面積は、樹木のみが露出する積雪深を定め、その積雪深と同程度の衛星画像を毎年取得し、評価する。  
樹木密度は、積雪深が同程度の衛星画像を年別に用意し、色の濃淡から定性的に判断する。

黒の濃淡より  
樹木密度を  
定性評価

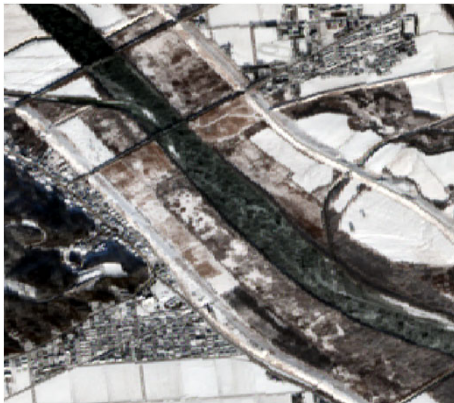
12月

積雪深の異なる同年度の衛星画像を複数枚用意し、樹高分布を概略評価する。

積雪深〇〇m

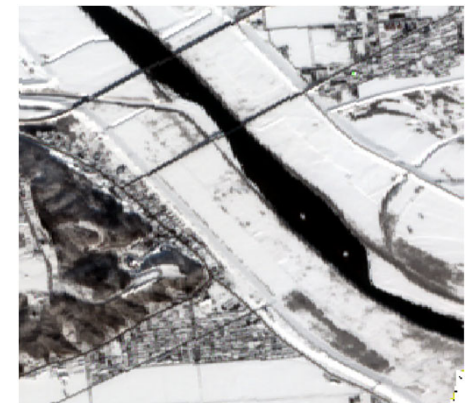
2月

積雪深□□m

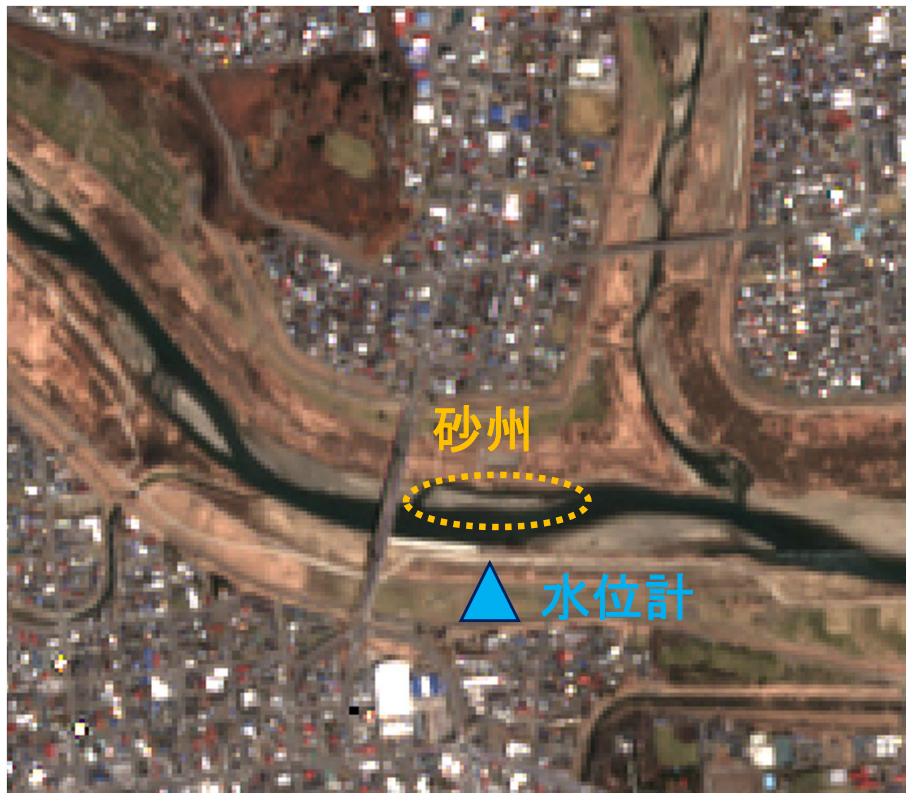
基準水位(平水位等)が観測された日の衛星画像から、水面上の砂州面積を評価する。  
水位の異なる複数枚の衛星画像から、基準水位以上の砂州の堆砂体積を概算する。
