# 衛星画像による効率的な河道内 樹木等状況の情報管理・提供サービス

八千代エンジニアリング株式会社

# 提案概要

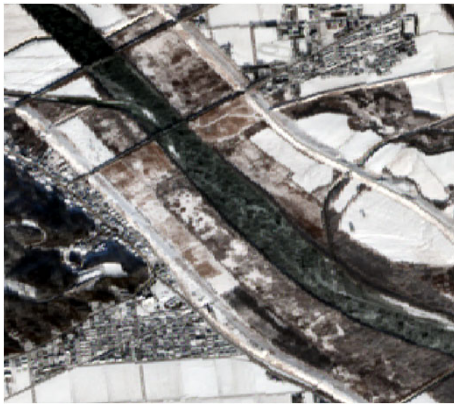
12月

積雪深の異なる同年度の衛星画像を複数枚用意し、樹高分布を概略評価する。

積雪深〇〇m

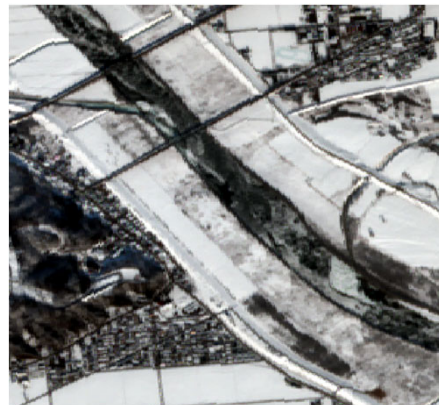
1月

積雪深△△m

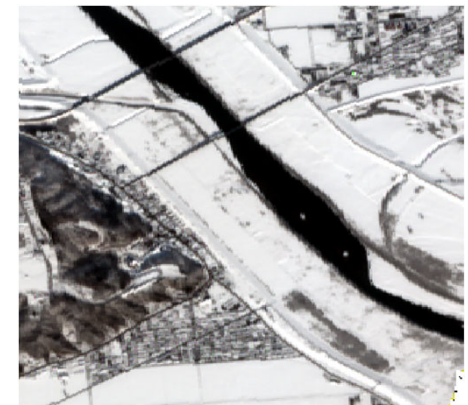
2月

積雪深□□m

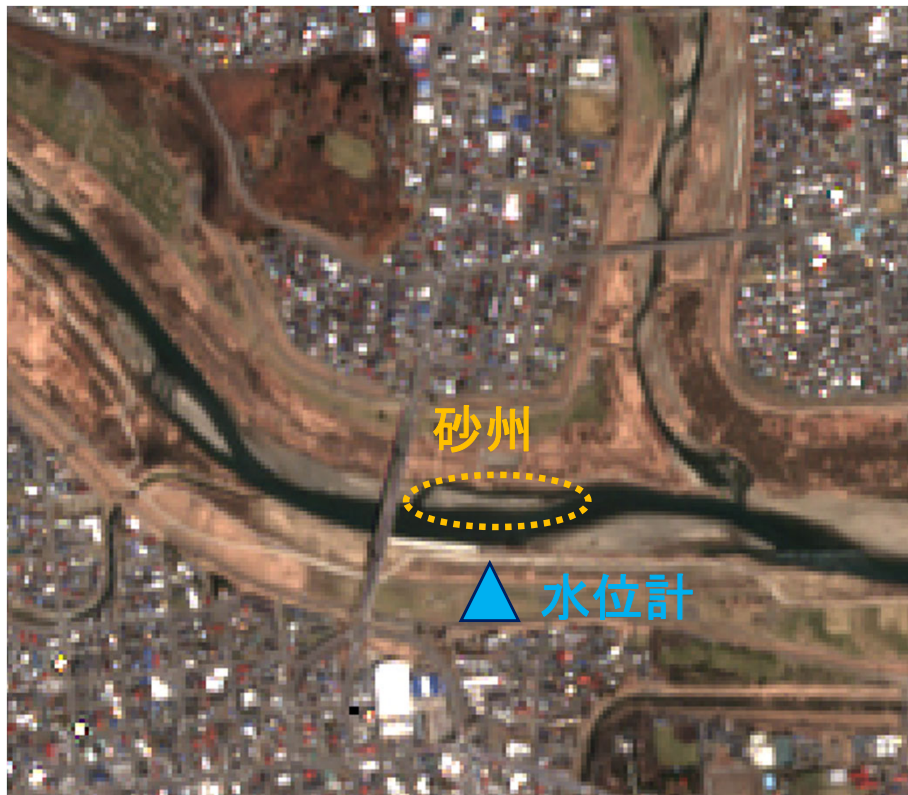
基準水位(平水位等)が観測された日の衛星画像から、水面上の砂州面積を評価する。  
水位の異なる複数枚の衛星画像から、基準水位以上の砂州の堆砂体積を概算する。
