# 積雪寒冷地における大区画圃場の 整備技術に関する研究

## —大区画整備圃場の施工段階ごとの土壌性状について—

国立研究開発法人 土木研究所寒地土木研究所 資源保全チーム ○大友 秀文  
桑原 淳  
中山 博敬

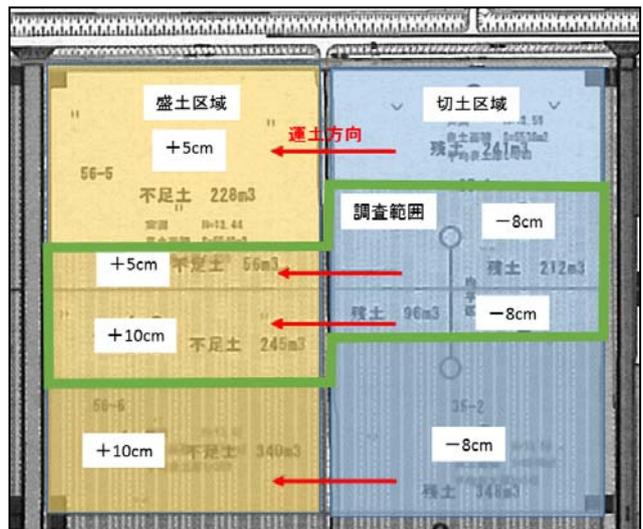
図-1 A圃場の平面図

調査は、水田圃場のA圃場とB圃場で行った。図-1、2にAおよびB圃場の平面図を示した。A圃場では基盤層に泥炭土が分布しており、B圃場では粘性土が分布している。両圃場ともに区画整備後に圃場の均平化を図るために切土区域（図の青色の範囲）と盛土区域（図の黄色の範囲）が存在する。泥炭土が分布するA圃場では、1日で表土戻しまでが終わるように圃場を3つの区画に分けて施工を行っており、土壌調査はその内の1つの区画（図の緑色で囲った範囲）で行った（図-1）。

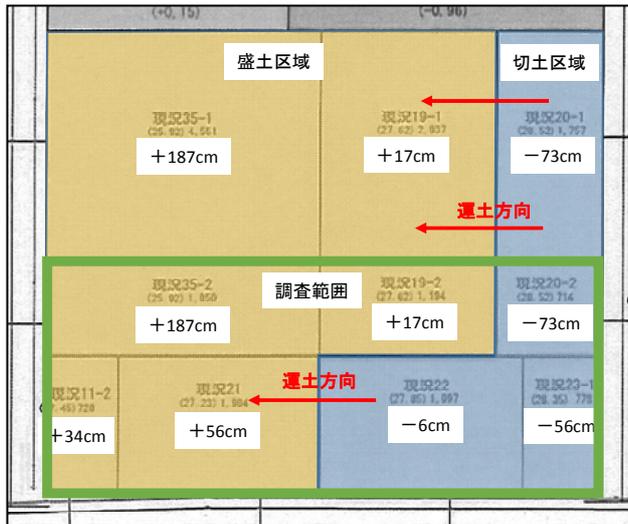
図-2 B圃場の平面図

B圃場では、2日程度で施工が終わるように圃場を2つの区画に分けて施工が行われており、その内の1つの区画で土壌調査を行った(図-2)。

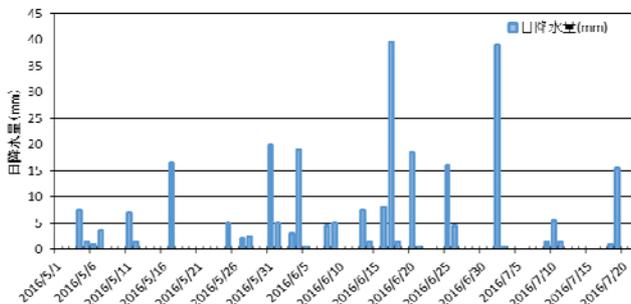
図-3 日降水量(調査圃場近傍アメダスデータ)

土壌調査は、施工の各段階が終了するごとに実施し、表-1に調査時期および図-3にその間の日降水量を示した。2016年6月は施工地点で降雨の観測される日が続いた。A圃場では、当初6月上旬に施工が行われる予定であったが、降雨の影響により実際は6月下旬となった。A圃場では表土戻し後に客土(厚さ5cm)の施工が行われたため、客土後を施工後調査とした。B圃場では、客土を施工しないため、表土戻し後を施工後調査とした。

A圃場の施工前調査では、調査の2日前に16.5mm/日の降雨量があり、地表面から15cmまでの表層の土壌含水率は、切土区域で25~29%、盛土区域で32~38%と盛土区域で高い。盛土区域は、切土区域と比較すると基盤面の標高が低いために水が集まりやすく、含水率が高くなったと考えられる。15~30cmの含水率も盛土区域のほうがやや高いが、その差は0~15cmと比較すると小さい。表土戻し後の0~15cmの含水率は、施工前調査と同様に切土区域より盛土区域で高く、15~30cmでも同じ傾向が見られた。また、0~15cm、15~30cmの含水率は施工前と比較すると表土戻し後の方が高い。A圃場の施工が行われ

B圃場の施工前調査では、調査前の3日間に降雨量は観測されておらず、比較的乾燥した状況での調査であった。A圃場の0～15cmと比較してもB圃場の0～15cmの含水率は

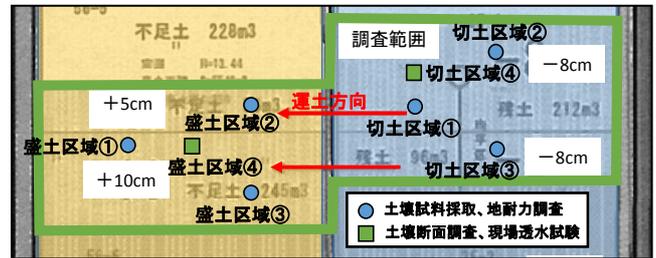
図-4 A圃場の調査位置図

AおよびB圃場の調査位置図を示した(図-4、5)。図の■印の位置で土壌断面調査と現場透水試験を行った。両圃場ともに切土区域、盛土区域で1箇所ずつ調査を行い、施工前と施工後のみ行った。図の●印の位置では、Hidefumi Otomo, Jun Kuwabara, Hiroyuki Nakayama

土壌試料採取と地耐力調査を行った。切土区域、盛土区域で3箇所ずつ調査を行い、調査は施工前、施工中および施工後に行った。結果と考察で後述する含水率、固相率および飽和透水係数では、連続した値が得られた●印での土壌試料採取の結果を用いた。

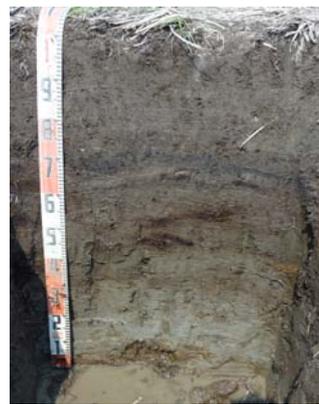
写真-1 土壌断面調査

土壌断面調査では、施工前後の近傍の箇所まで深さ1m程度の試坑を掘り土層構成等を調べた(写真-1)。土層ごとに土壌硬度などを測定後、攪乱試料と不攪乱試料(100cc採土管)を採取した。土壌試料採取では、施工前、中、後に近傍の箇所まで深さ50~70cm程度の試坑を掘り、15cm刻みで土壌試料の採取を行った(写真-2)。採取した土壌試料は表-2に示した分析に供試した。

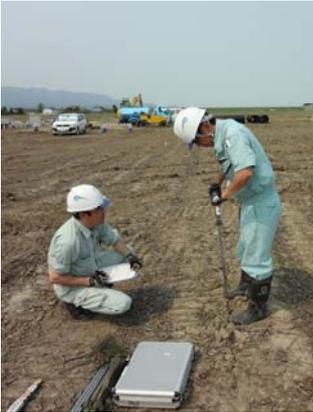
写真-3 地耐力調査

地耐力調査では、施工前、中、後の近傍の箇所では深さ1m程度のコーン指数を貫入式土壌硬度計により測定した(写真-3)。現場透水試験は、施工前後の近傍の箇所では直径20cm、深さ30cm程度の試坑を掘り、パイプを立てて、周りを碎石で埋めた(写真-4)。碎石に水を入れ、ピンポン球が10cm降下する時間を測定し、表層土の透水性を検証した。今回の報告では、現地で実施した(1)土壌断面調査、(2)含水率および(3)固相率、飽和透水係数の調査結果について考察を行う。

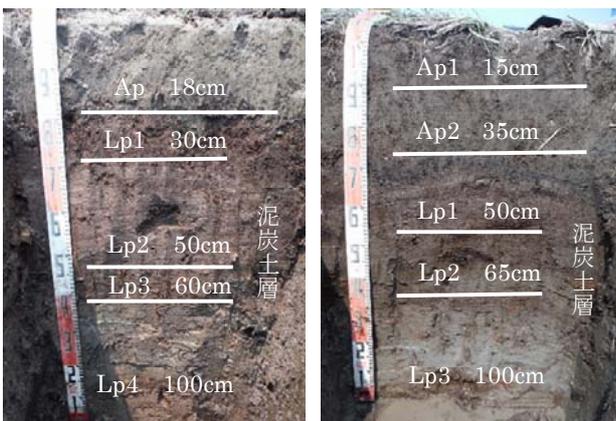
写真-5 A圃場の施工前土壌断面

AおよびB圃場の施工前後の土壌断面を切土区域、盛土区域ごとに示した(写真-5~6)。A圃場では、切土区域で8cmの切土が行われ、その土壌(泥炭土)を盛土区域で10cmの盛土として施工されていた。施工前の鈎質土が分布していた表層土厚は、切土区域で18cm、盛土区域で35cmと場所によって違いがあった(写真-5)。表層土(Ap層)の直下には、切土区域、盛土区域ともに低位泥炭が堆積した泥炭土層が分布していた。

左：切土区域④ 右：盛土区域④

施工前のAp層の土壌硬度は、切土区域で17mm、盛土区域で15~16mmであった。施工後には切土区域で18mm、盛土区域で12mmであった。施工前後で土壌硬度は、同程度

か盛土区域で小さくなっており、施工による表層土の締め固めはなかった。表層土の下の泥炭土層でも同様の傾向であった。施工後の表層土内には、切土区域、盛土区域ともにやや泥炭が混じった状況となっていた。

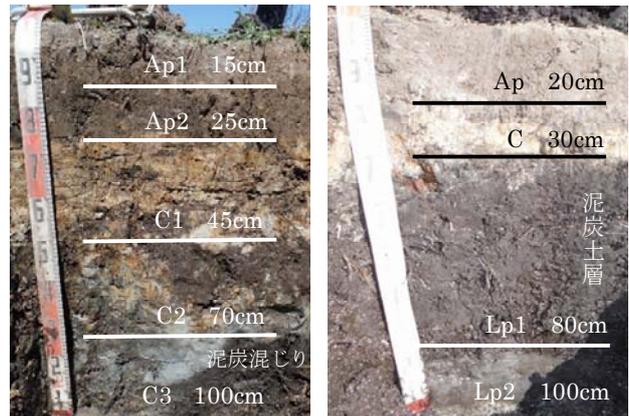
写真-6 B圃場の施工前土壌断面

B圃場では、切土区域で6cmの切土が行われ、盛土区域で50cmの盛土が行われた。表層土には粘性土が分布しており、施工前の土壌硬度は切土区域のAp層で20~22mmと比較的堅密した土壌であったが、盛土区域のAp層の土壌硬度は16mmと堅密化しておらず、調査地点で均一ではなかった。ただし、盛土区域でもAp層の直下のC層では、土壌硬度が20mmとやや堅密化した層が見られた。盛土区域のように標高の低い地点では、表層土の直下である地表から30cm程度で泥炭土層が堆積している地点があった(写真-6右側)。切土区域でも、地表から1.0m付近では一部泥炭が混じった層があった(写真-6左側)。

左：切土区域④ 右：盛土区域④

施工後の表層土は切土区域で25cmであり、25~35cmでは下層土と表土が混じっていた。施工後の土壌硬度は、切土区域のAp1、Ap2層で23mm、盛土区域のAp層で22mmであり、施工前と同等かそれ以上に締め固まっていた。
