NEXCO中日本金沢支社における雪に起因する通行止めゼロに向けた取り組み

柳澤 敏彦*1 宮地謙介*2 辻岡 雷太*3

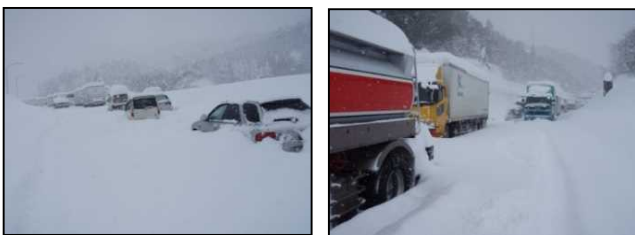
写真-1 本線滞留車両の状況

平成23年1月30日から31日かけて大雪となり、敦賀HSC管内の北陸道では、140cmの日降雪量となり、時間最大降雪量は16cm/hを観測した。この大雪に伴い登坂不能車等停滞車両に起因した長期通行止めが発生した。

- ◆滞留車両 約800台 (敦賀～今庄間 上り 約300台
下り 約500台)

この通行止め事象から、①登坂不能車による通行止めが発生 (縦断勾配3.5%以上の区間)、②通行止めの長時間化などが課題となり、「急勾配箇所を圧雪にしない路面管理 (除雪間隔を短く)」、「お客様車両の冬装備の徹底」、「監視カメラ増設による監視体制の強化」、「救出用トラクタreshovelの増強などを講じてきたところである。

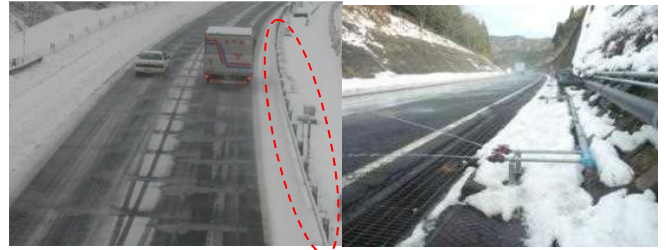
写真-4 定置式溶液散布装置

特に、敦賀HSC管内の木之本IC～今庄IC間では、過去の通行止め発生箇所などの約4kmの区間は、定置式溶液散布装置を設置し、圧雪の発生に登坂不能車・立往生車両発生抑制を行っている。

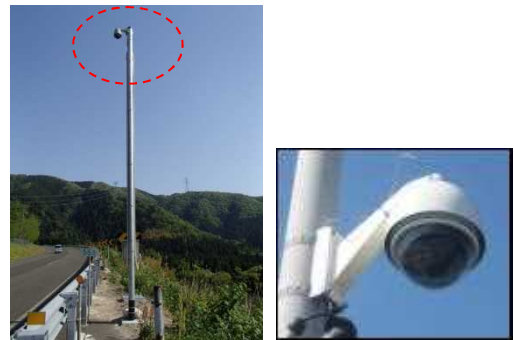
写真-5 監視カメラによる監視強化

立往生車両などによる交通障害を早期発見し、早期対応を行うことが重要であり、監視カメラによる監視強化を行っている。なお、北陸道においては上り勾配3%以上の区間についてほぼ監視可能な状態となっている。(監視装置北陸道140基、舞若道35基、東海北陸道15基)

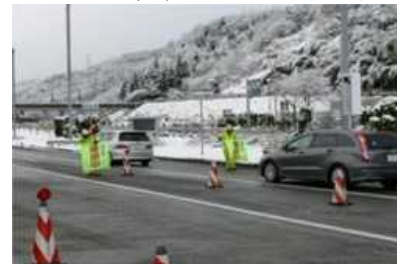
写真-6 タイヤチェックの実施状況

敦賀管内の北陸道では、関西方面からのお客様も多く、冬用タイヤ等の未整備でのご利用もあり、木之本IC～今庄IC間での登坂不能車両が発生している。これを未然に防ぐ事が通行止め事象発生の回避ともなるため、南条SA（上り:米原方面）、賤ヶ岳SA（下り:福井方面）において、冬用タイヤ装着率が90%以上となるまでタイヤチェックを行っている。なお、初冬期においては各休憩施設でのタイヤ確認を行い、冬用タイヤ装着状況について記者発表するなど、早期の冬用タイヤ装着へ向けた取組も行っている。

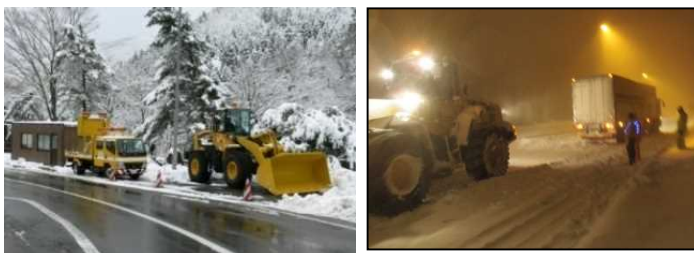
写真-3 救援車両の事前配備

気象予測に基づき、立往生車両の早期救出対策として、救援車両（トラクターショベル）について、雪氷基地や急勾配箇所などの前線基地に事前配備を行っている。（13箇所14台）

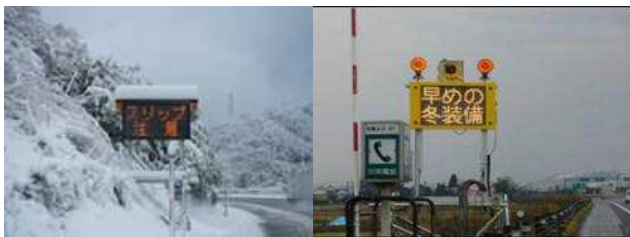
写真-7 簡易情報版による注意喚起や安全啓発

お客様への情報提供についても事故防止に繋がることから、注意喚起・安全啓発を目的とした簡易情報板を61基設置し、除雪情報、タイヤチェックの実施と冬用タイヤ等未着車両への啓発、渋滞情報の提供を行っている。

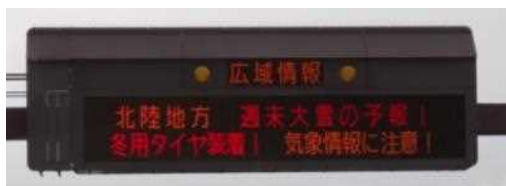
写真-8 情報版による大雪予測情報

また、大雪が予測された場合において、「出控え広報」を情報板やハイウェイラジオで行うとともに、記者発表を併せて実施するなど事前広報・啓発を強化した取組を行っている。

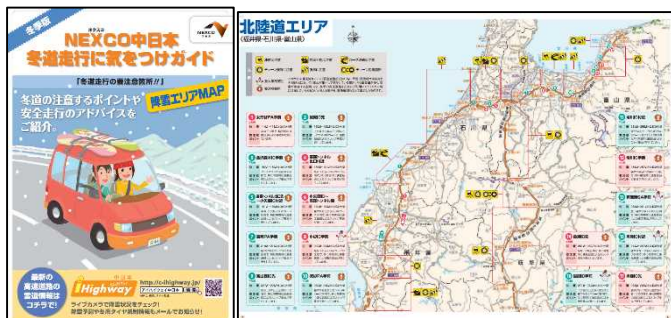
図-5 冬道走行に気をつけガイド

冬期の交通安全啓発と事故防止対策として、「冬道走行に気をつけガイド」などのガイドブックを関係機関や自動車販売店、スキー場などに配布し、冬道の注意するポイントや安全走行へのアドバイスを紹介している。
