# 新型除雪グレーダの作業安全性に関する検討

本間 政幸\*1、渡邊 俊彦\*1、長谷川 崇\*1

\*1 国土交通省北陸地方整備局 北陸技術事務所

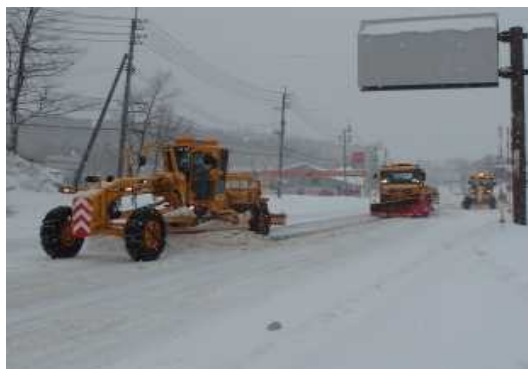
写真-1 新型除雪グレーダの現地調査・検証状況（先頭車両）

新型除雪グレーダは1人乗りのため、高速圧雪整正機の助手が担っていた安全確認作業が困難となることや、エンジン出力の低下とブレード（除雪装置）の小型化に伴い除雪作業能力の低下が懸念された。このことから、新型除雪グレーダの除雪適応性を確認することを目的に条件の異なる除雪工区で、現地調査・検証を行い今後の新型除雪グレーダの導入に向けて作業の安全性、梯団除雪時の配置の考え方を検討したものである。写真-1に新型除雪グレーダの除雪状況を示す。

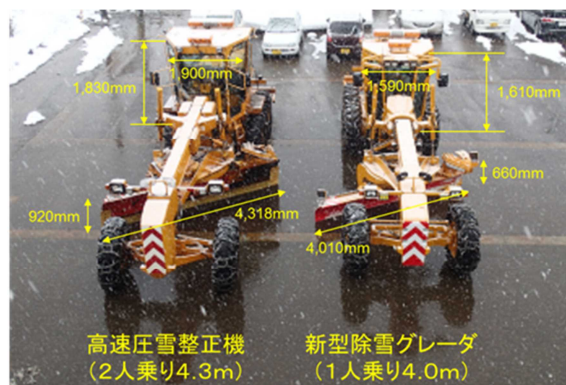
写真-2 高速圧雪整正機と新型除雪グレーダ

高速圧雪整正機と新型除雪グレーダの仕様比較を表-1、写真-2に示す。新型除雪グレーダは、転倒時の運転室保護構造規格(ROPS: Roll Over Protective Structure)が取り入れられたため運転室がコンパクト化され乗車人数が1人乗りとなり、座姿勢でシートベルト着用による運転となる。また、オートマチック操作方式となっていること、排ガス規制による定格出力の低下や、ブレードの寸法が幅・高さとも小さくなったことが大きな違いとなっている（ブレード幅は3.7m、4.0m、4.3mの選択が可能）。

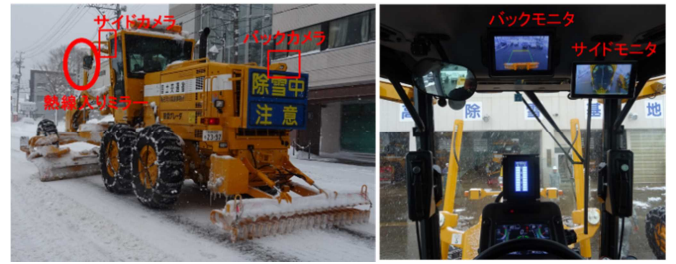
写真-3 死角確認のためのモニター等の配置状況

新型除雪グレーダには、委員会の提言を受けて1人乗りでの安全性確保対策として写真-3に示すモニターカメラ(視界性確保機能)のほか運転室エアコン、外部ミラー(後写鏡・補助確保装置)には熱線入りミラー(曇り防止・着雪防止機能)を新規に取付けた。この対策を施したことによって、高速圧雪整正機の2名体制での安全確認と同等の視認性等が確保されるか検証を行った。(写真-4参照)

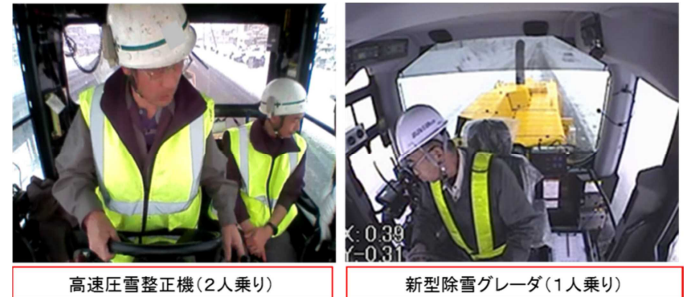
写真-4 運転室内の状況

オペレータアンケートでも、多数は問題なく見えているという結果であったが、前方視界は「ブレード押付圧表示装置」の取付位置が悪く、視界を遮るといった回答が多数あった。車体左右側面のワイパーモータの死角については、道路構造物等に接近して除雪する時に注意が必要であることがわかった。後方視界はモニターカメラでは見える範囲になるが、後進時は車両の距離感覚が目視でないと不安との意見があった。新型除雪グレーダは運転室内高が1,610mmと低く、オペレータが立ち上がれない構造となっている他、排出ガス対策により運転室後方のエンジンルームが大きくなったため、後方目視は難しい状況にある。(写真-4 右参照)

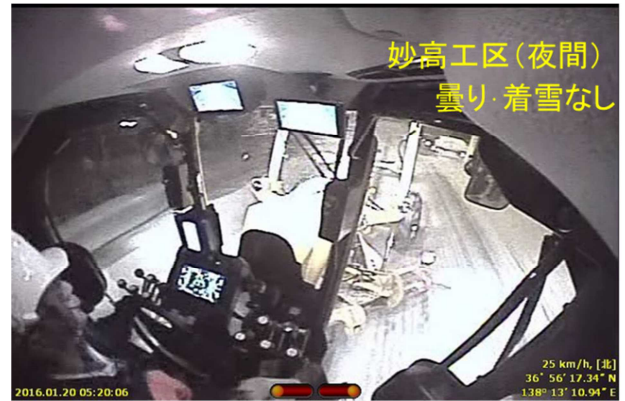
写真-6 運転室内の結露状況 (新型除雪グレーダ)

調査の結果、曇り防止機能は効果を発揮しており、曇りが発生した事例もあったが、除雪作業にはほぼ問題ないレベルとの回答であった (写真-6 参照)。

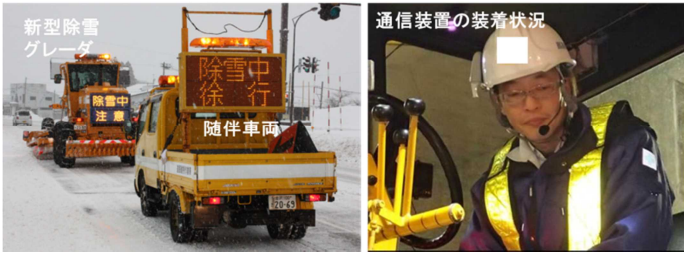
写真-7 随伴車両の状況と通信装置の装着状況

調査は新型除雪グレーダの後方に随伴車両を配置し、オペレータと随伴車の作業補助者は通信装置で通話できる環境を整備した (写真-7 参照)。

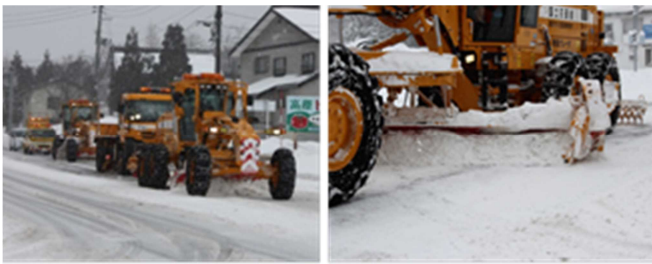
写真-9 新型除雪グレーダの梯団除雪作業状況

新型除雪グレーダは、高速圧雪整形機に比べてブレード面積が小さくなったため雪の抱え込み量が少なくなったことから、3台梯団の場合は先行車のウィンドローの影響を受けない先頭車両が望ましいという結果となった。なお、単独作業や梯団作業でも降雪量が多くなった時に雪の抱え込み量が多くなることから、作業効率が低下する結果となった（写真-9参照）。

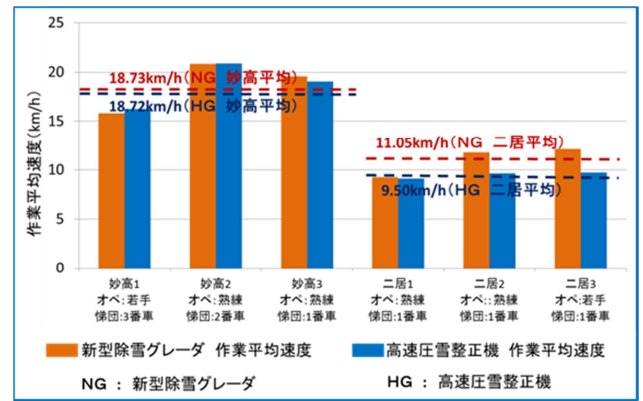
図-2 除雪速度の比較

除雪速度はGPSデータと、時間データから平均除雪速度を算出し、高速圧雪整形機と新型除雪グレーダの比較を行った。調査は妙高工区と二居工区の2工区で実施し、オペレータは熟練者と若手で運転した。（図-2参照）

調査の結果、両工区とも熟練者と若手による速度差はわずかであるが、上り坂とカーブが多い二居工区では除雪速度差が見られる。オペレータアンケート・ヒアリング調査では高速圧雪整形機に比べてさほど速度差は感じないという意見が

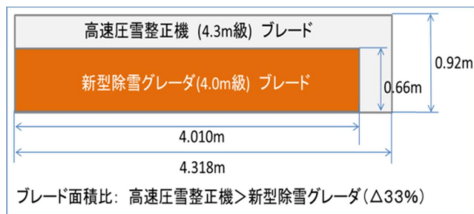
図-6 ブレードの寸法

新型除雪グレーダは定格出力が31%低下したことから、時間当たりの除雪能力は24%減、圧雪除去能力は40%減となっている（図-4、5参照）。また、除雪装置面積も33%小さくなったことから雪の抱え込み量が減少し、ブレードからこぼれることが懸念されるため、降雪の多い山間部、及び幅員が広い道路では機械配置を考える必要がある（図-6参照）

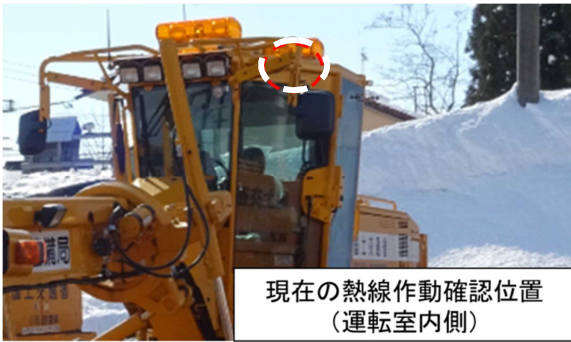
写真-10 運転室熱線ガラスの作動確認位置

課題：熱線ガラスの作動は、熱によるワイパーゴムの張付き防止のため15分で切れる。再作動を怠ると曇りが発生する(高速圧雪整正機は再作動タイマーなし)。作動状況を示すパイロットランプは昼間外部からの光がまぶしくて判別しにくい。

改良：熱線ガラスの作動停止タイマーは残し、熱線操作ボタンを手元に、パイロットランプは見やすい位置に移動する。  
写真-10に現在のパイロットランプ取付位置を示す。

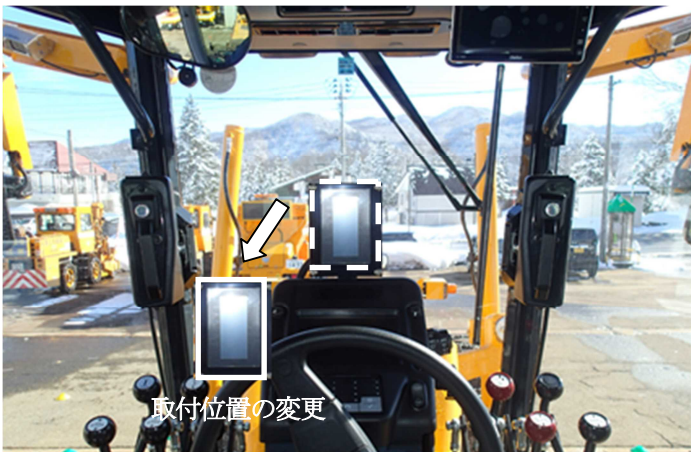
写真-11 ブレード押し付け力表示装置の位置変更

課題：ブレード押付力表示装置が、高速圧雪整正機の取り付けに比べて、縦型となり前方視界の大きな妨げとなっている。

改良：前方視界、及び除雪装置確認の妨げとならないように、ブレード押付力表示装置をステアリングコンソール左に移設する（写真-11参照）。

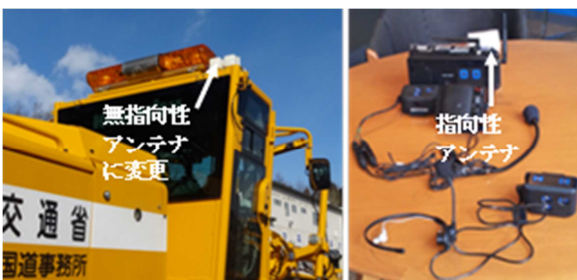
写真-12 通信装置のアンテナ変更

課題：除雪能力の低下から新型除雪グレーダが先頭車両となることを想定して、指向性のアンテナを選定し後方に向けた設置となっている。そのため、子機の位置が平坦路で後方となる以外は聞こえ難くなる。

改良：山間部や、ヘアピンカーブなど道路線形・高低差がある所、梯団内の作業位置が変わっても通信が行えるように、無指向性アンテナに変更する（写真-12参照）。

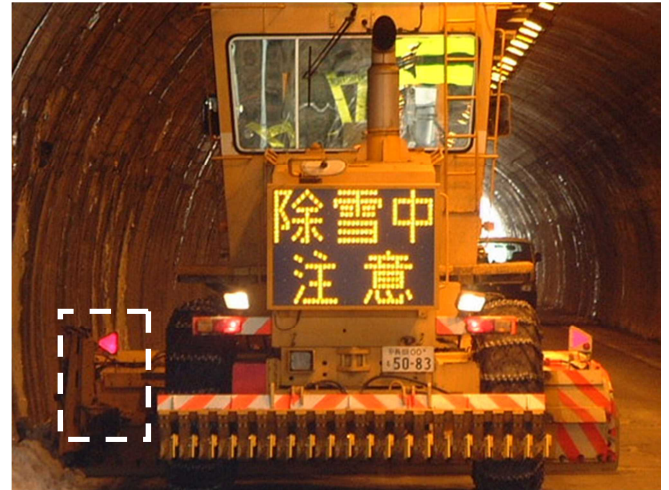
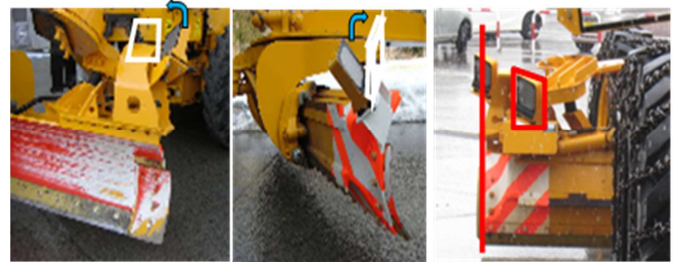
写真-13 ブレードマーカースの取付位置変更

課題：ブレードマーカースは、ブレードを前傾にした状態で後方に見える角度になっているため、ブレードを立てるとブレードマーカースが見えにくくなる。また、左側のブレードマーカースは、ブレード左端より飛び出しているためトンネル内壁などに接触し壊れ易くなっている。

改良：ブレードマーカースの位置を再度調整した（写真-13参照）。
