【本論文様式】北陸自動車道における冬期の安全な交通確保を目指して

1. はじめに

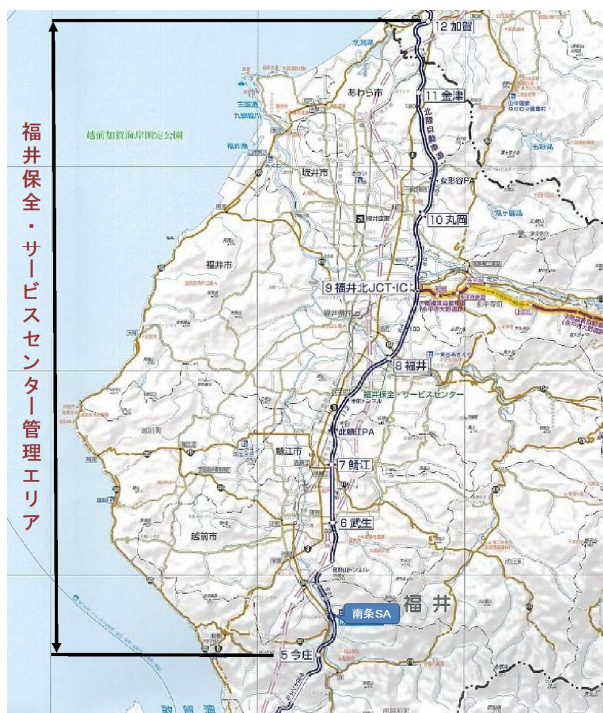
図-1 福井保全・サービスセンターの管理エリア

北陸自動車道は、新潟県新潟市の中央JCTから滋賀県米原市の米原JCTへ至る、延長約476kmの高速自動車国道であり、福井保全・サービスセンターでは、北陸自動車道の今庄IC（福井県南越前町）～加賀IC（石川県加賀市）間60.1kmを担当し、道路や施設の保全・維持管理、改良をはじめ、交通管理、料金収受に関する業務を行っている。

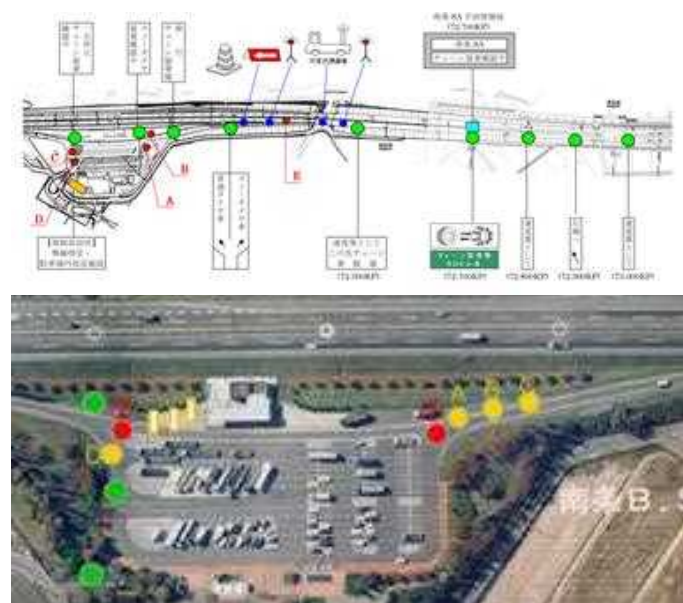
図-2 チェーンチェック体制の改善①

この事象を受け、平成26年度中にチェーンチェックの対応を見直し、すべての車両を一度停止させ、1列で1台ごとのタイヤチェックを行った。対応見直し後、タイヤチェックを実施した結果、渋滞が約11km発生し、この渋滞により今庄ICから武生IC間で除雪ができず、路面状況が悪化し通行止め寸前の状況となった。

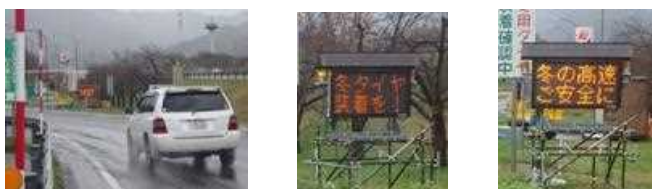
写真-1 タイヤ自動判別機と表示例

タイヤ自動判別機については、南条SA（上り線）のオフランプに、舗装埋め込み型のセンサーを設置し、タイヤの振動でノーマルタイヤか冬用タイヤかを判別し、冬用タイヤ車には「冬の高速ご安全に」ノーマルタイヤ車には「冬タイヤ装着を！」のLED表示を点灯することで、お客さまへ自発的にチェーンをはめてもらうような広報の強化を行った。

タイヤ自動判別機では冬用タイヤ装着啓発活動の他に冬用タイヤの装着率やその傾向を把握することが出来た。大型車は初冬期から冬用タイヤの装着率が高いが、普通車は平均気温が10度を下回ると冬タイヤの装着率が向上する。しかし、1月中旬以降に冬タイヤ装着率が向上するが、天候が良好時の連休においては、装着率が低下することが確認出来た。

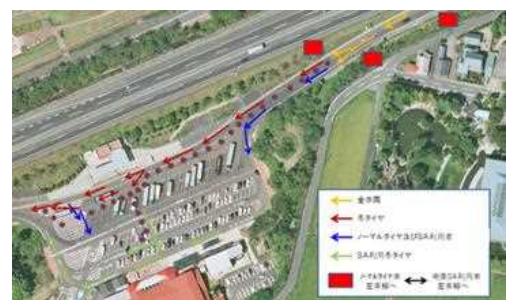
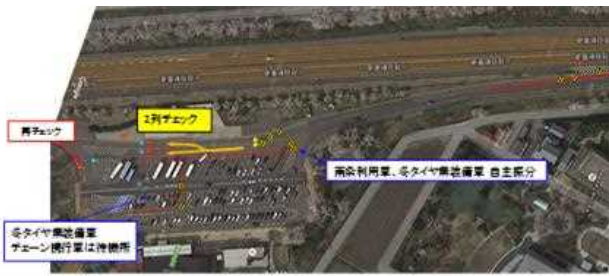
図-4 チェーンチェック体制の改善②

チェーンチェック体制については、作業人員を昨年度から増員（8人⇒13人）し、1列チェックから2列チェックとすることで、チェック作業がスムーズに行えるようになった。

また、高速隊が巡回時にチェーンチェックを行っているときには南条SAへ立ち寄ってもらうことで、お客さまへのトラブルを未然に防ぐことができたと考えられる。

チェーンチェックについては、平成26年度は700台/h rを超えると渋滞が発生したが、平成27年度は800台/h rを超えても渋滞が発生することがなかった。また、高速隊が立ち寄ることによりトラブルもなくスムーズなチェックを行うことができた。

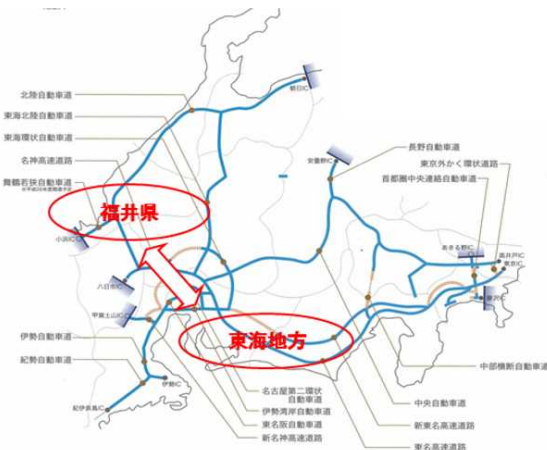
図-5 雪氷車両の効率的有効活用

武生IC～今庄IC間の除雪車両は武生基地に5台配置されており、除雪車3台と除雪車2台の2パーティで除雪を行っていた。除雪車2台の除雪時は、登坂車線及び路肩部の除雪が出来なく、本線のみ除雪となり課題があった。

そこで、平成27年度は、新東名愛知県区間の開通に伴い配備した散布兼用除雪トラックについて、会社全体の最適配置を鑑みて、東海地方に降雪がない期間は福井HSCに1台配置することで有効活用した。その1台を武生IC～今庄IC間の雪氷体制の強化を図り、3台2パーティになってことで、除雪作業時には登坂車線と路肩部の除雪が行えるようになった。

また、武生IC～今庄ICが降雪等少ない場合に他の区間の降雪が多い所への凍結防止散布にも使用し、冬季の交通確保が行えた。

雪氷作業対策として実施した有効活用車両の活用については、3台2パーティとなったことから、登坂車線及び路肩の除雪を行うことにより除雪作業が強化された。また、武生基地から今庄IC向けと鯖江IC向けに雪氷車両を同時に除雪できるようになり、効率的な除雪作業を行うことができた。
