農村地帯での道路新設に伴う防雪林計画について

関夏実*1、金田晴仁*1、富田旭*1

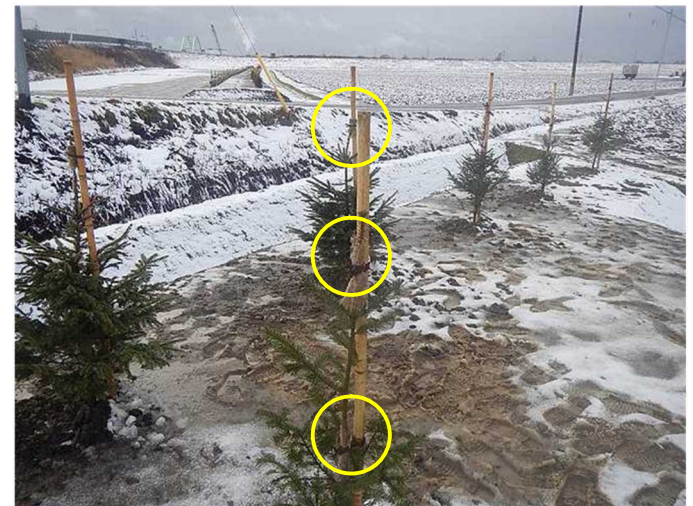
写真5.2.1 竹支柱による基本林の苗木の固定状況

- ① 基本林に関して、積雪により苗木の頂部が折れることを防止するために竹支柱に固定すること。また、固定の際には、地際付近を縄で縛り、苗木の頂部から地上付近の固定箇所まで螺旋状に軽く縛ることや、用いる竹材は苗木の頂部より高くなる丈の長い竹材を用いること。さらに縄を固定したままだと苗木の成長に影響を及ぼすので留意が必要(写真5.2.1)。
- ② 植栽後の育成に関して、苗木の成長を促すための下草刈りや、苗木が枯損した場合に防雪効果を維持させるための補植を実施することが望ましい。
- ③ 現地指導に際して、良い苗木の見分け方や植え穴は根の広がりよりも若干大きめにすること。また、苗木を植栽する際には、降雨等により水が溜まる可能性があることから、最初は植え穴の半分くらい土を入れて足で固め、次に根元が若干盛り上がるくらい土を入れることが望ましい。(写真5.2.1~5.2.3)。

防雪林造成に関する工事説明会を開催した際、周辺農家から前生林造成の樹種に対し、種子によるヤナギ類の農地への侵入や落葉の農作物への混入等の営農上の問題が指摘され、基本林のみ先行して植栽を行った。そのため、竹支柱による積雪からの苗木の保護を実施した。

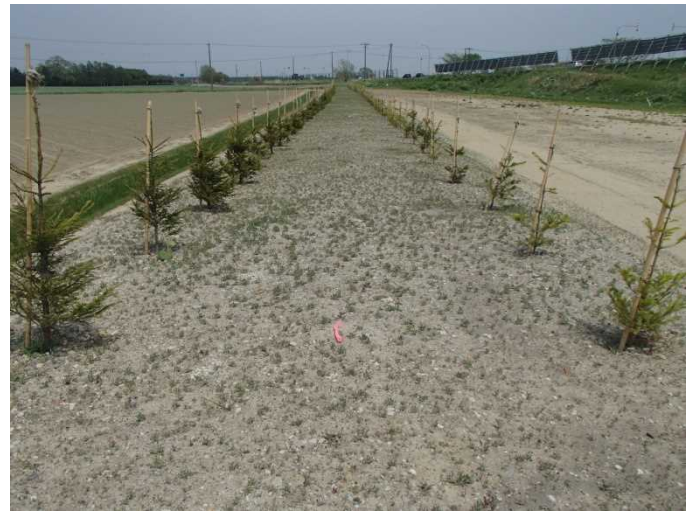
写真6.1 防雪林造成状況

対象地である第1工区(560.6m)のNo.4(287.0m)、No.5(186.5m)、No.6(87.1m)では、平成27年10～12月に市場性及び積雪深を考慮した樹高1.0m程度のトドモミ257本、アカエゾトウヒ275本の合計532本の苗木を植栽した(写真6.1～6.3、表6.1)。

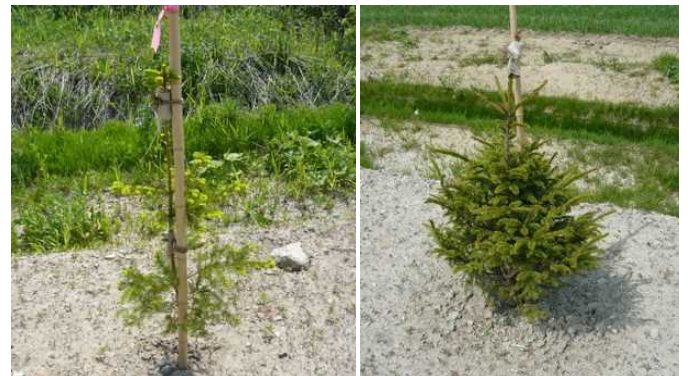
写真6.3 生育状況(左: トドモミ、右: アカエゾトウヒ)

春期調査(平成28年5月)において、目視による雪害の有無を確認した結果、雪害の影響による頂部の折れや枝の欠損は確認されなかった。

ただし、苗木の全532本中522本が生育し(活着率98%)、トドモミで2本、アカエゾトウヒで8本の計10本が全枯損や部分枯損しているのを確認した。
