# 雪崩検知システムの有効性について

大川 滋\*1・藤野 丈志\*1・栗林 健\*1

\*1 株式会社 興和

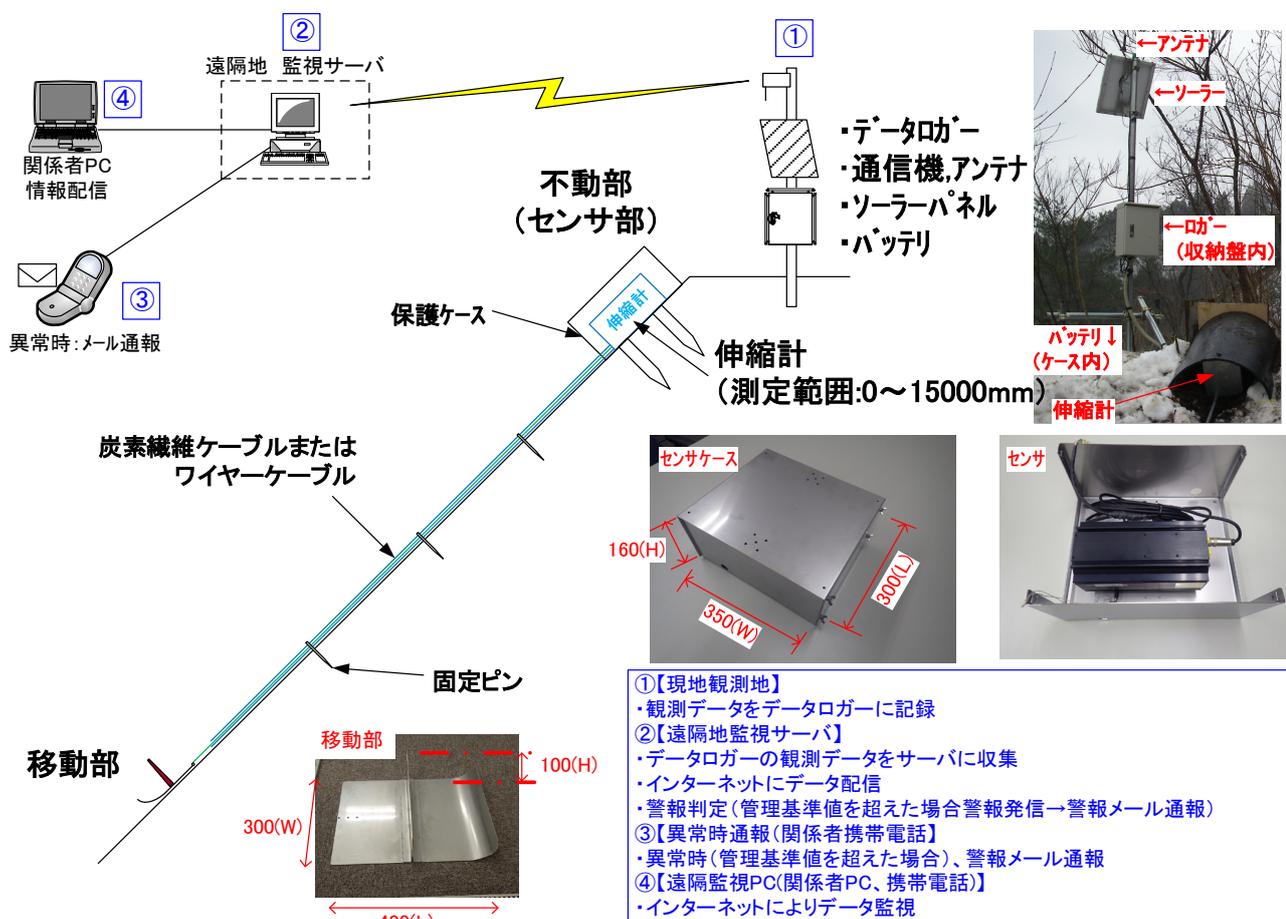
図1 雪崩検知システム概要

図1に雪崩検知システムの概要を、表1にその仕様を示す。雪崩検知システムは伸縮計と保護ケース等からなる不動部、積雪下面に埋まり積雪とともに移動する移動部、および電源・通信装置から構成される。雪崩の滑り面の位置には表層（積雪の内部）と全層（地面）がある<sup>2)</sup>が、本システムは移動部を地表面に置き、その上に積もった積雪の動きを監視することで、全層雪崩を検知するものである。図2に実際の斜面に設置した状況を示す。移動部は、積雪受け板を取り付けたステンレス製のそりで、ピンや雪を使って斜面に仮固定する。不動部は、計測範囲が3～15mのワイヤーセンサとそれを保護するケースからなり、杭で斜面に固定する。移動部と不動部は炭素繊維ケーブルまたはワイヤーケーブルでつなぐことにより、積雪とともに移動する移動部の動きを計測する。電源はソーラーパネルとバッテリーにより供給される。

グライド量を測定する伸縮計はワイヤーの引き出し距離を電気信号に変換して計測するワイヤーセンサ（計測範囲 3 m ～ 15 m）を使用している。雪崩発生によりワイヤーが一気に引き出されるとオーバーレンジとなり、センサが故障してしまう事例があった。この対策として、現在オーバーレンジとなっても故障しないセンサと、計測機構の改良を進めている。

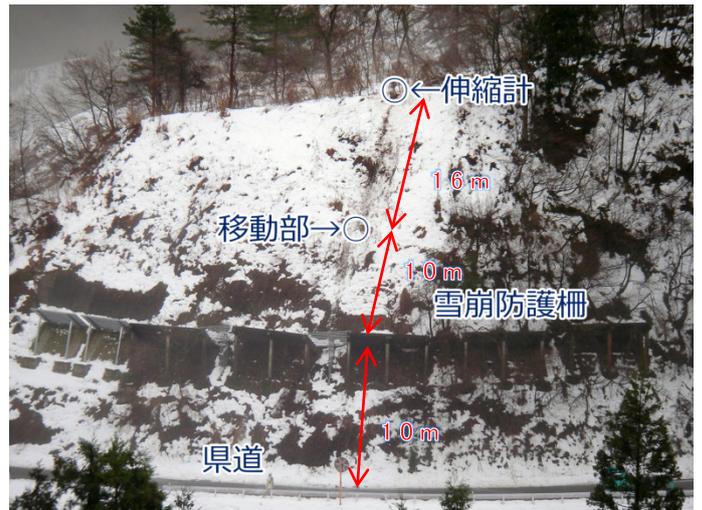
図 3 設置事例 (新潟県中越地方①)

新潟県中越地方における雪崩検知システムの設置状況を図 3 に示す。県道脇のこの斜面は高さ約 25 m、傾斜 22~60° で、毎年雪崩の発生がある。斜面下部には雪崩防護柵が設置されているものの、雪崩の一部は県道まで流れ落ちることがある。そこで安全な道路交通の確保を目的として雪崩検知シ

ステムを設置した。雪崩のすり抜けが起きたことがある斜面中央に移動部を設置し、伸縮計は斜面上部に固定した。また、温度計も併設した。電力供給はすべてソーラーパネルによる発電でまかなった。また、積雪深は近傍の道路情報システムのデータを利用した。

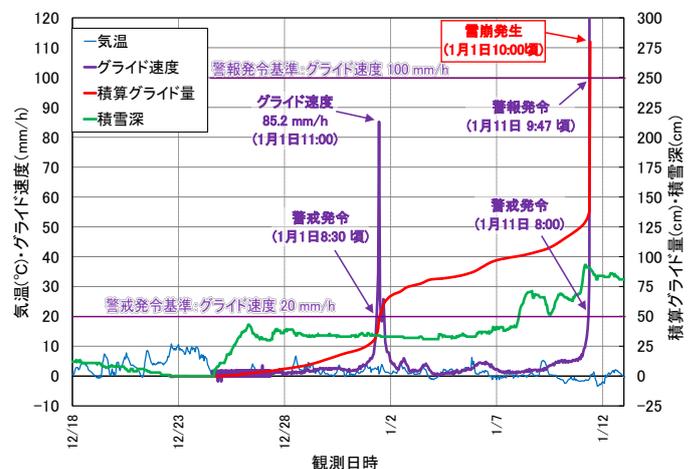
図 4 雪崩監視事例 (新潟県中越地方①)

2010 ~ 2011 年に観測された積雪のグライド速度、積算グライド量、気温および積雪深を図 4 に示す。30 cm 程度の積雪深となった 12 月 26 日以降、斜面の積雪はグライドを開始し、12 月 30 日ころまで グライド速度は 2~3 mm/h で推移した。12 月 31 日からグライド速度が大きくなり、1 月 1 日 11 時には 85.2 mm/h の極大値を記録したが、雪崩は発生しなかった。後の解析で、このグライド速度の増加は降雨によるものということがわかった。1 月 2 日以降、気温が上昇したときにグライド速度が増加する傾向を示し、積雪深が 70 cm 程度まで増加した 1 月 9 日以降は 5 mm/h 前後のグライド速度となった。1 月 11 日早朝にかけて 20 cm の降雪があり、同時にグライド速度が大きくなり始め、8 時には警戒値の 20 mm/h を超えた。9 時 47 分頃には警報値の 100 mm/h を超えたとみられ、10 時頃雪崩が発生した。

全観測期間を通して、グライド速度が 20 mm/h を超えたのは 3 回あった。雪崩発生時刻または最大移動時刻の前に、グライド速度が 20 mm/h 以上となったのは、2~4 時間前であった。また、雪崩発生時刻または最大移動時刻の前に、グライド速度が 10 mm/h 以上となったのは、5~9 時間前であった。この結果から、1 月 21 日に警戒発令基準を 20 mm/h、警報発令基準を 100 mm/h に設定して以後運用した。

20 mm/h のグライド速度を警戒発令の基準値とした場合、中越地方①では雪崩発生 2 ~ 4 時間前に警戒発令され、中越地方②では雪崩発生 20 分前と雪崩発生の直前となる。中越地方②では警戒値をもっと小さな値に変更し、通行止め等の対応の時間をとるといった検討が考えられる。

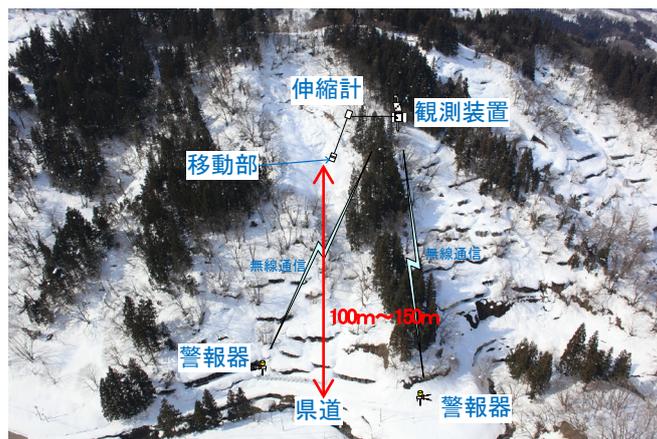
図6 設置事例（新潟県上越地方）

新潟県上越地方の県道沿いの斜面に設置した事例を図 6 に示す。この県道では、100 m ~ 150 m ほど上部の斜面で雪崩が発生する危険があり、2012 年 3 月 21 日の現地調査前から長期間全面通行止めとなっていた。現地調査の結果、通行止め解除のためには積雪の移動観測および監視が必要であるという判断となった。全面通行止めから夜間通行止めへ規制変更することを目的に雪崩検知システムを設置し、継続的に観測と監視を行った。<sup>3)</sup>

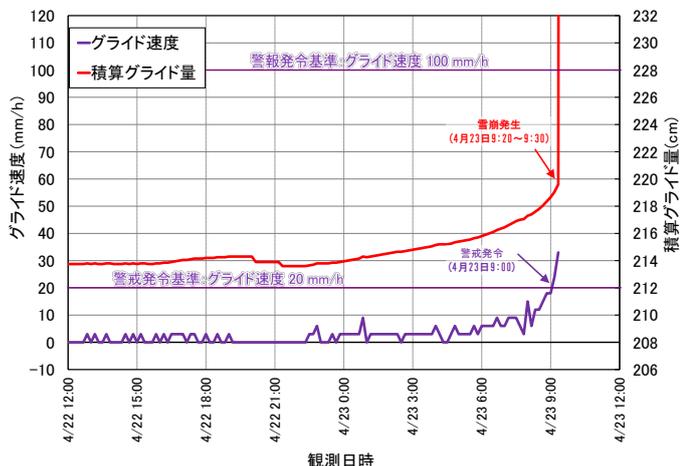
図5 雪崩監視事例（新潟県中越地方②）

新潟県中越地方における別な道路斜面でも 2012 年に実験的に雪崩検知システムを設置した。ここでは道路部から高さ 10 m 程度に移動部を設置して雪崩の自動観測を行った。

観測開始の 1 月から雪崩発生直前までの期間全体を通して積雪のグライド速度はほぼ 3 mm 以下であった。一方、雪崩発生時は前日の 4 月 22 日から徐々にグライド速度が増加し、発生 20 ~ 30 分前に 20 mm/h を越えて警戒発令し、9 時 20 分 ~ 30 分に雪崩が発生した。

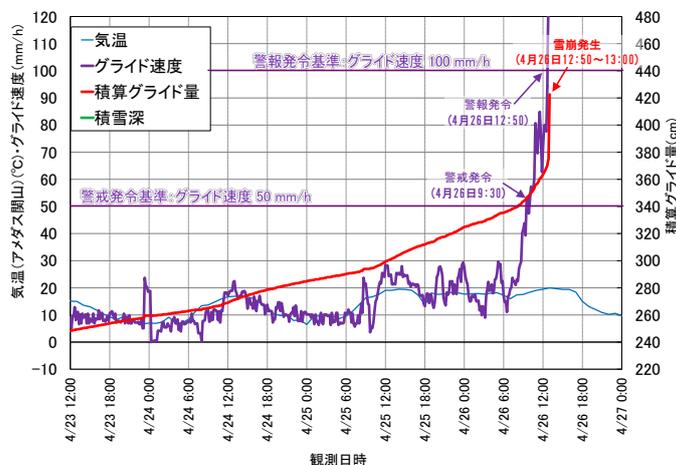
図7 雪崩監視事例（新潟県上越地方4月）

2012 年 3 月 23 日 ~ 5 月 4 日までの観測の結果、2 回雪崩が発生した。1 回目の発生時のグラフを図 7 に示す。4 月 26 日 9 時 30 分に警戒発令し、同 12 時 50 分に警報発令し、その直後に雪崩が発生している。2 回目の発生時のグラフを図 8 に示す。5 月 4 日 20 時 21 分に雪崩が発生しているが、発生前に警戒発令基準のグライド速度 50 mm/h を

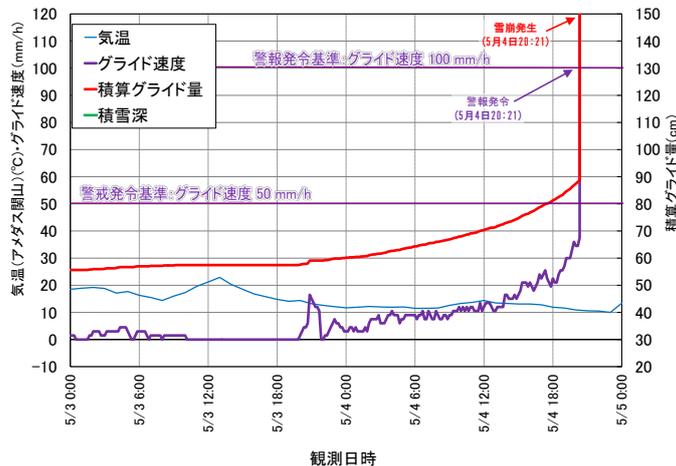
図8 雪崩監視事例（新潟県上越地方5月）

越えることはなかったため警戒発令や警報発令はなかった。

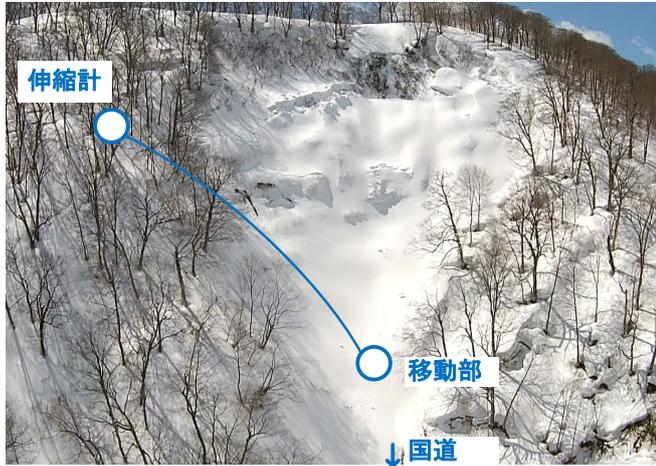
図 9 設置事例 (宮城県)

宮城県の国道脇の斜面に 2012 ~ 2013 年に設置した事例を図 9 に示す。国道から 100 m ~ 150 m ほど上部にある沢地形となっており、過去に何度か雪崩が発生した。道路は冬期通行止めとなるが、雪崩対策工の施工を冬期も行うため、雪崩発生を監視する必要があった。本格的な積雪期の前にこ

の斜面に雪崩検知システムを設置した。

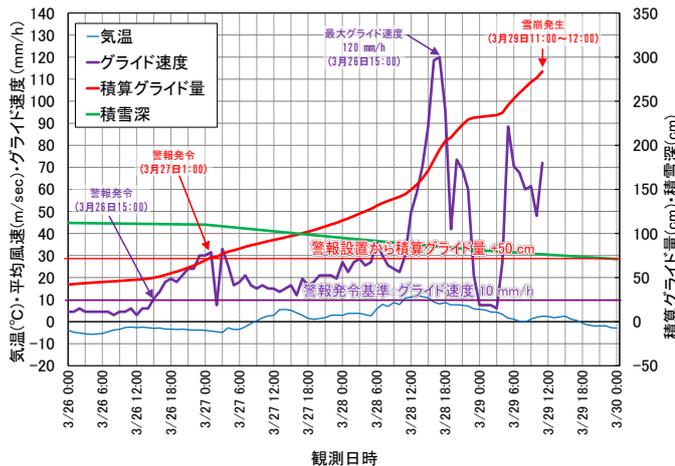
図 10 雪崩監視事例 (宮城県)

図 10 に雪崩監視結果を示す。3 月 26 日 15 時にグライド速度 10 mm/h の警報が発令し、27 日 1 時には積算グライド量の警報が発令した。28 日 17 時には最大グライド速度 120 mm/h を記録し、翌 29 日 11 時 ~ 12 時に雪崩が発生した。

大きいグライド速度が記録された宮城県の事例では、継続調査の結果でも同様の傾向が見られれば、もっと大きいグライド速度を警戒値や警報値とする、といった検討が考えられる。

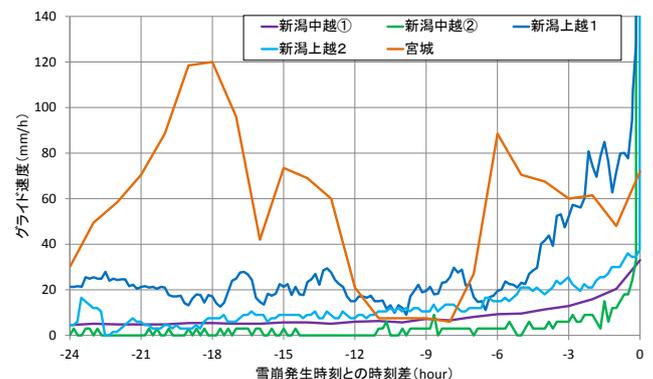
図 11 雪崩発生から 24 時間前までのグライド速度

観測されている。グライド速度について、図 11 に雪崩発生から 24 時間前までの積雪のグライド速度を示す。傾向としては、雪崩発生 6~9 時間前からグライド速度が増加する傾向がみられる。しかしながら、宮城県の事例のように 100 mm/h を超える移動量を示しながら一旦落ち着くこともあった。

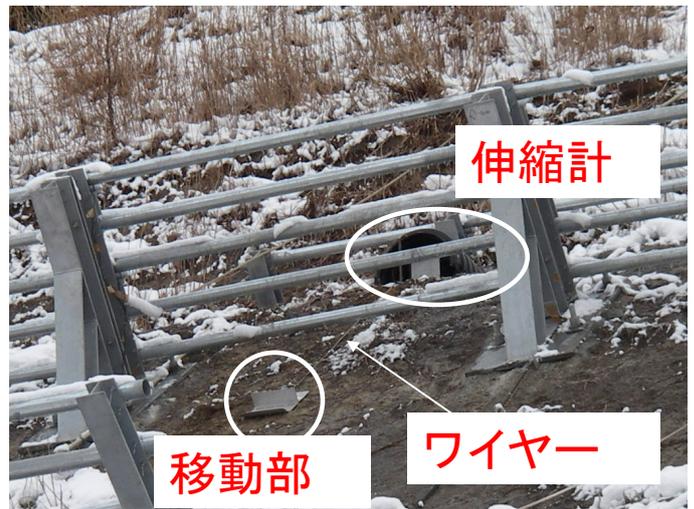
図 13 設置状況

山形県最上郡金山町において、切土斜面に試験施工された雪崩防止施設の対策効果の調査がおこなわれた。積雪の安定状況を積雪のグライド量から把握する目的で、雪崩検知システムを設置した<sup>4)</sup>。設置状況を図 12 および図 13 に示す。試験施工された雪崩防止施設の一部 2 か所、雪崩防止施設未施工部 2 箇所合計 4 箇所の積雪のグライド状況の観測を雪崩検知システムでおこなった。

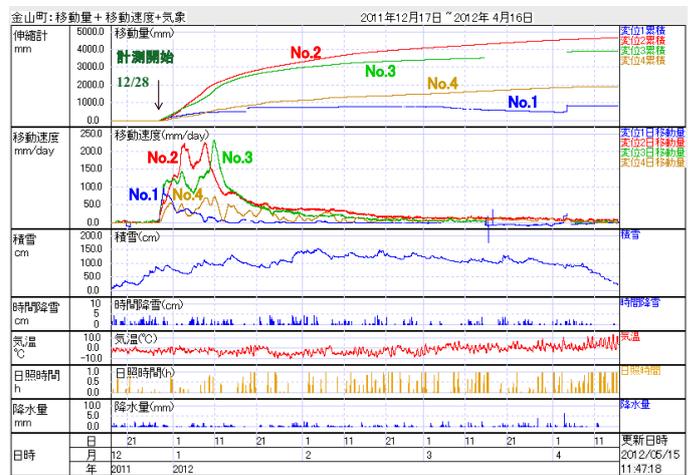
図 14 観測結果

観測結果を図 14 に示す。観測開始とともに降雪が続き、新雪の動き（斜面方向への動きと沈降の動き）が大きいことから、1月中旬まで1日当たりの動きは大きく、その後は減少した。雪崩防止柵の有無により差はあるものの、1月中旬以降は徐々にグライド量が少なくなり、移動部は小段の手前でほぼ止まった。これは階段状に施工された切土法面の雪崩抑制効果と考えられた。また No.1 と No.4 は小段と雪崩防止柵の両方の効果により積雪の移動が抑制されていることがわかった。

この調査事例のように、雪崩の発生を防止したかしないかの判断より、グライド量の抑制状況を数値化する点で、一歩先に進んだ分析に役立つと考えられる。

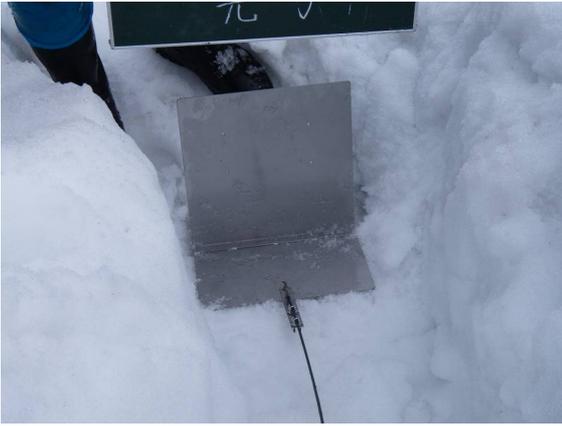
図 15 積雪後のそり設置例

移動部のそりは、積雪期前に設置する場合は地表面に置き、積雪後に設置する場合は図 15 のように雪崩危険箇所の雪を掘って移動部を積雪内に埋めている。地表面に設置すると、地表の凹凸にそりが引っかかり動かなくなる事例があった。そこで斜面に設置台を据え付けて、その上にそりを仮固定する方法で積雪の動きを正しく測定できるか検証を進めている。
