透明ヒーターを活用したWEBカメラ着雪対策の実地検証報告

森 雅則*1, 大廣 智則*1, 小林 智宏*2

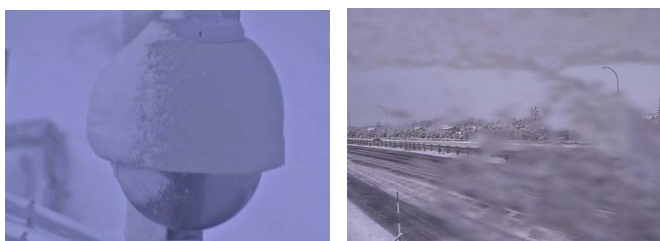
CCTV設備には、一体型回転カメラとネットワークカメラ（WEBカメラ）がある。WEBカメラは、冬期間吹雪等で着雪し常時監視することが困難になる事象が発生していた。

写真-1 着雪状況

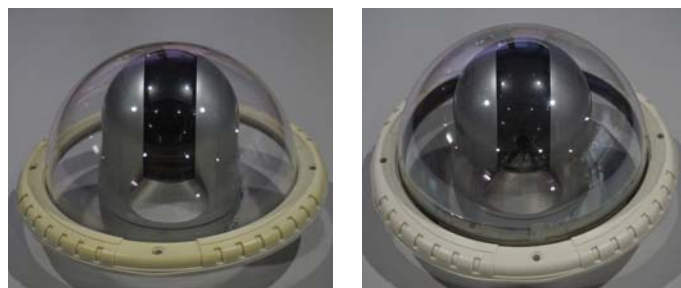
写真-2にカメラカバーへの成膜の有無を示す。Aが成膜無、Bが成膜有である。人の目では、成膜の有無を判断出来ないほど、透明度が高いことが確認できる。

(A) 成膜無 (B) 成膜有
写真-2 WEBカメラカバーへの成膜の有無

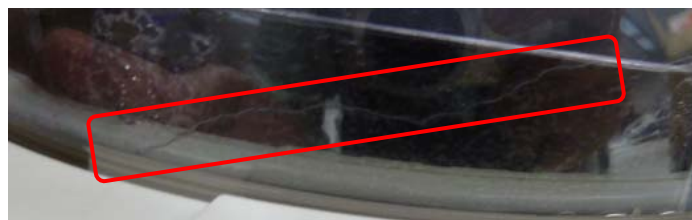
写真-4に導電膜のクラック状況を示す。設置後成膜した導電膜にクラックが入ってしまい、ヒーター機能が動作せず、着雪したことを確認した。

写真-4 導電膜のクラック状況

- (1) 全面ヒーターは、制御装置を設けてもクラックが入り機能上問題があった。
- (2) 帯状ヒーターは、風雪が強い状態だと着雪していた。
- (3) 改良した帯状ヒーターは、風雪が強い状況であっても着雪対策効果が得られたが、氷柱が発生する問題が発生した。
