# 切土のり面コンクリートブロック積擁壁部落雪防止対策について

荒木 洸太\*1

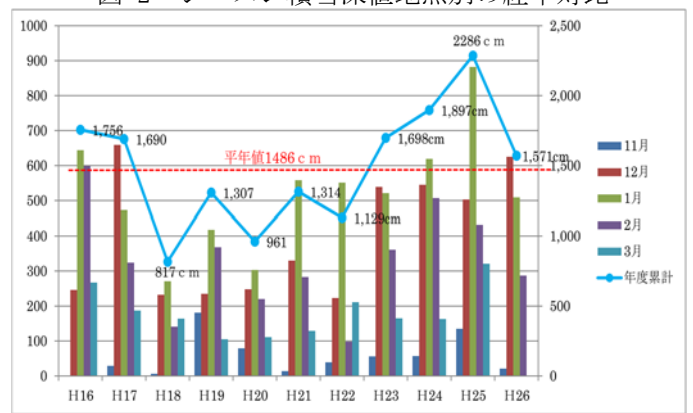
図-3 湯田 IC 年度別累計降雪量集計表

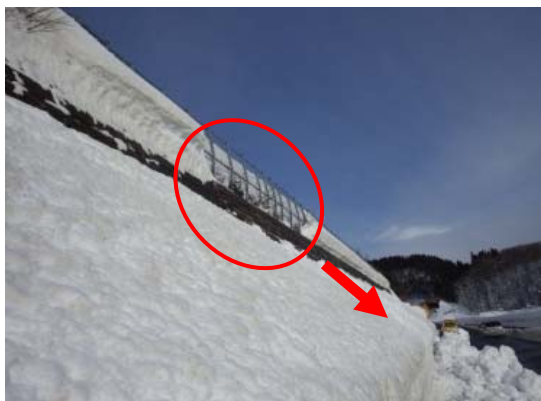
写真-1 落雪状況写真(立入防止柵)

状況写真(写真-1)よりコンクリートブロック積擁壁部に近接した立入防止柵に大規模に形成された雪庇が本線に滑り落ち小規模の雪崩が発生した。滑り落ちた雪は路肩部で留まり走行に影響は出なかった。(写真-2)

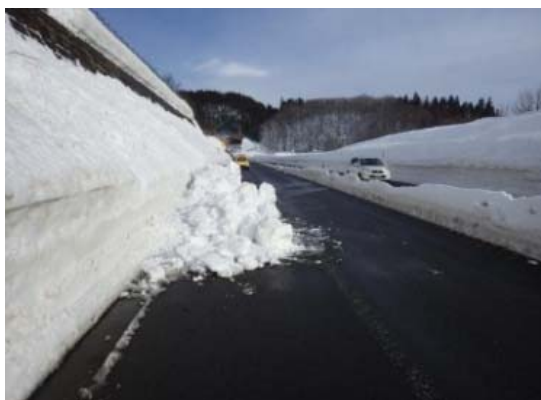
写真-2 落雪状況写真(本線路肩部)

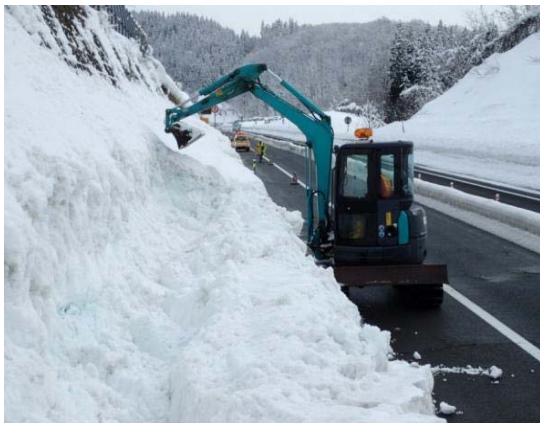
毎年切土のり面のコンクリートブロック天端部にできる雪庇の張り出しによる落雪が発生しており、対処方法として落雪の危険性が高い箇所は重機による堆雪ポケットの作成や人力による雪庇落とし等を行っている。(写真-3, 4)

写真-3 重機による堆雪ポケット作成状況

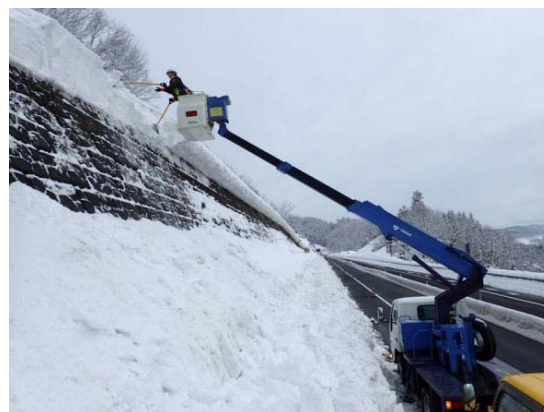
写真-4 人力による雪庇落とし状況

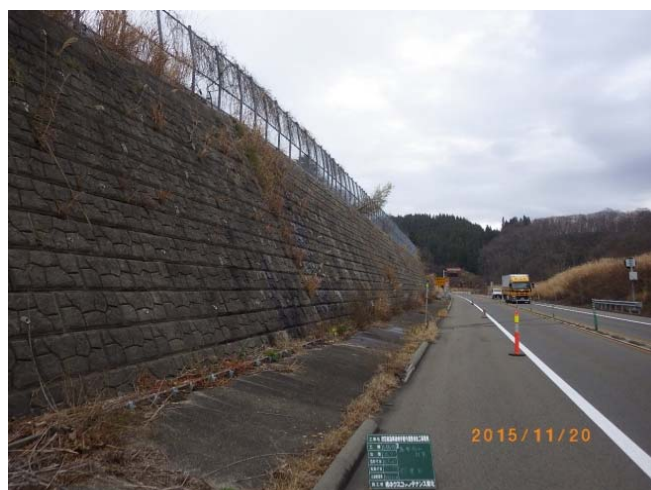
写真-5 施工前写真

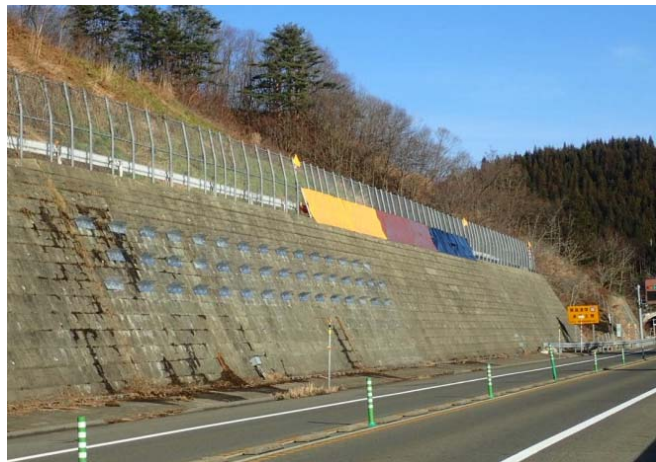
写真-6 完成写真(全景)

対策については、①コンクリート擁壁部から本線への雪庇の滑落を防ぐ、②立入防止柵に形成される雪庇の堆雪を防ぐ。この2点を目的として、3つの落雪防止対策工を試行する事とし、各対策工を12月、1月、2月、3月の計4ヶ月の間経過観察を行った。対策工施工区間の施工後の完成写真(全景)を写真-6に示す。

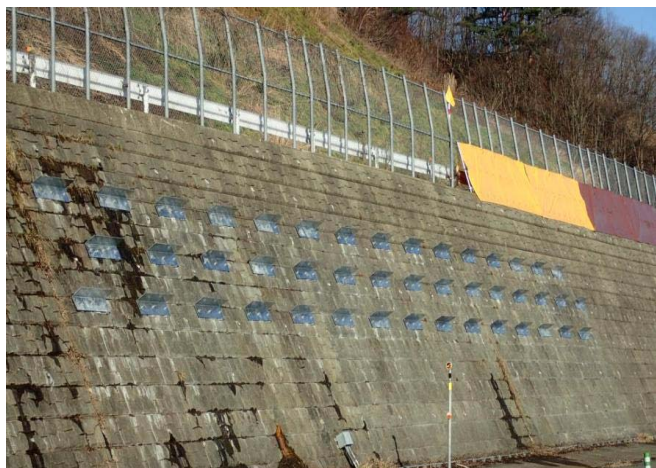
写真-7 完成写真【案①】

コンクリート擁壁の側壁部での雪の滑り止めを考え、側壁部30m間に鋼製のLアンクル(250\*250\*1000mm)をアンカーで止め、45基の設置を行った。この効果は雪崩防止に期待が持て、予防柵や吊柵と同じような意味を持ち、Lアンクルに雪を固着させる事が出来る。ただし積雪状況によって抱える量が多くなる事が懸念された。(写真-7)

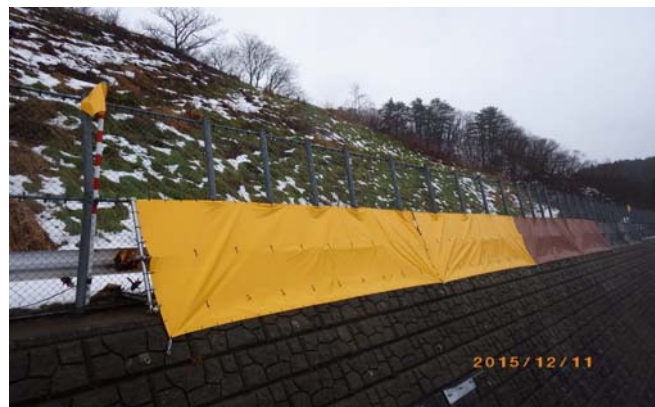
写真-8 完成写真【案②】

傾斜地近接箇所の立入防止柵はステップが狭く、降雪により雪が堆雪する。雪庇が上部の網に積雪してくると立入防止柵が光や温度で熱を持ち接触部が融け始め、徐々に剥離が始まり上部より崩落する。このため斜面に近接した立入防止柵にそのまま雪が付着してしまうと雪崩の発生が高まってくる。そこで立入防止柵

に単管パイプ(Φ48.6mm)を使い立入防止柵に型付けをし、テント生地シートを使用し、シートと単管パイプを結束バンドで固定。色別での効果の比較を行うため熱吸収率を考慮して黄色・茶色・黒色の3色のシートを使用し、施工を行った。この案は今回問題視している立入防止柵からの雪庇の抑制効果が期待できると考えた。(写真-8)

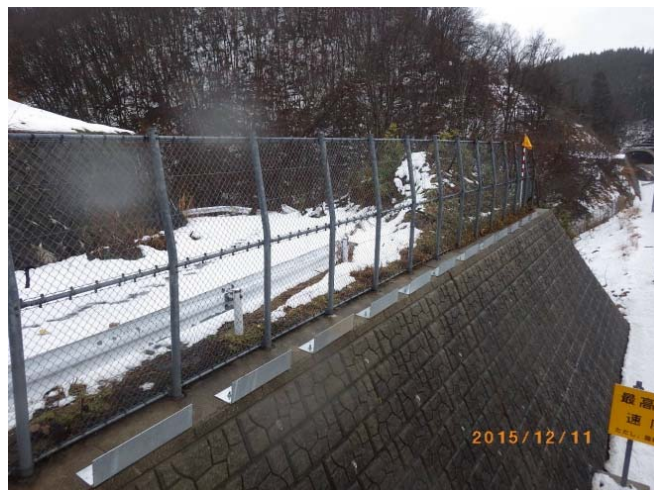
写真-9 完成写真【案③】

コンクリート擁壁の天端部での雪の滑り止めを考え、天端部30m間に鋼製のLアンクル(250\*250\*1000mm)をアンカーで止め、20基の設置を行った。この効果は対策案①と同じ意味合いであり、Lアンクルに雪を固着させる事が出来ると考えた。ただし積雪状況により案③は立入防止柵と近接している為、網に付着し堆雪する雪と天端部Lアンクルで抑える雪で抱える量が多くなる事が懸念された。(写真-9)

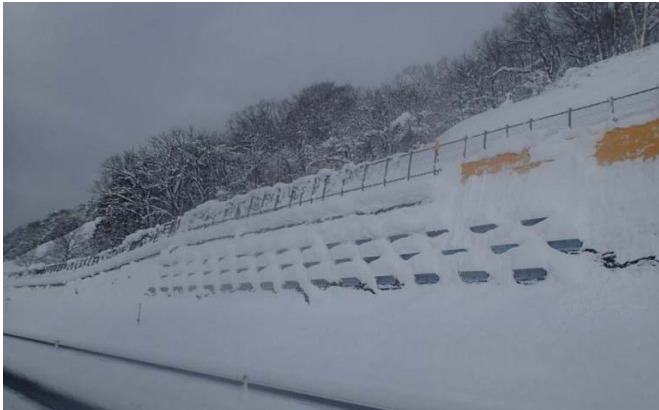
しかし全体的な効果としてLアングルを施工したことで雪は結着され立入防止柵からの雪庇の滑落を留めることはできた。検証状況写真を写真-10、落雪状況を写真-11に示す。

写真-10 検証状況写真【案①】

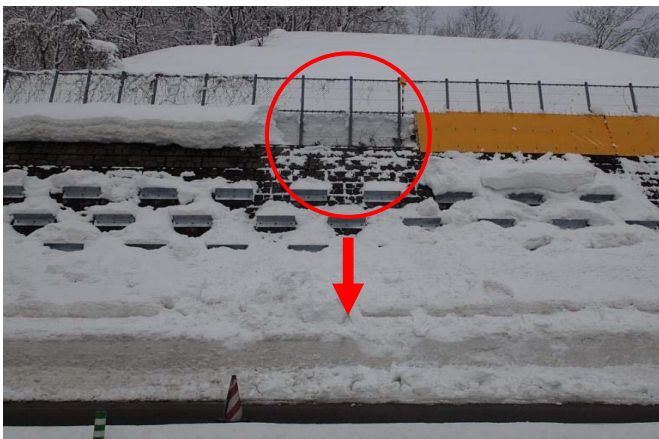
案①設置の効果については、一部小規模ではあったが落雪が発生し、路肩内で留まり、本線への影響はなかった。Lアンクルに留まっていた積雪量が多くなることで留めきれなくなり落雪が発生したと考えられた。

写真-11 落雪状況写真【案①】

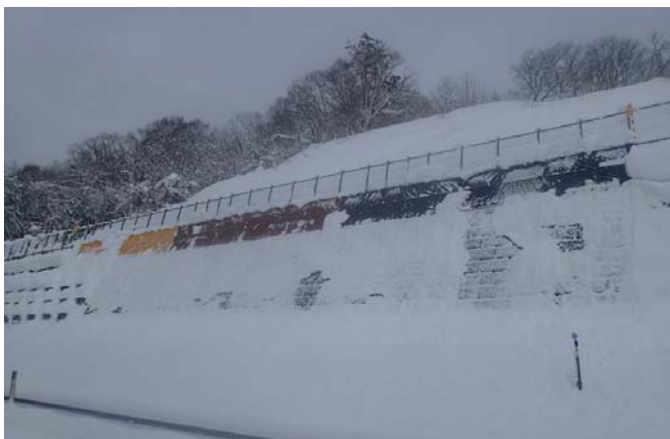
案②設置の効果については、立入防止柵への雪の付着がほぼなくなり雪庇の発生を抑制することに成功した。色別での効果の比較については、熱吸収率の高い黒色のシートがもっとも雪の付着が少なかったが3色とも付着する雪の量に大きな差異が無いことが確認された。案②は、落雪防止対策として非常に効果がある

写真-12 検証状況写真【案②】

ことが確認できた。検証状況写真を写真-12に示す。

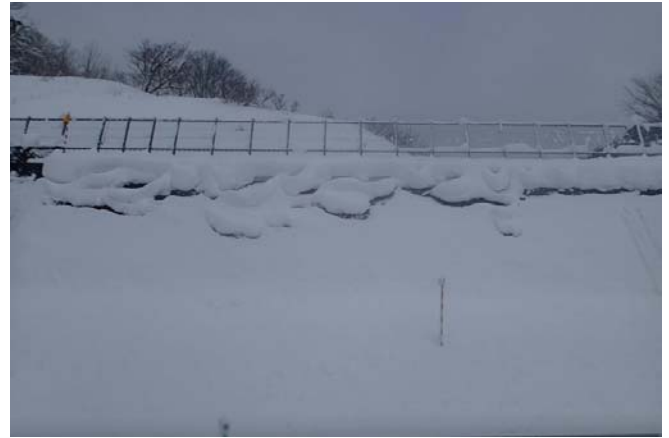
案③設置の効果については、立入防止柵に形成された雪庇を天端部Lアングルによって留めることに成功しており、落雪等の障害は発生していない為、落雪防止対策として一定の効果があると確認する事ができた。検証状況写真を写真-13に示す。

写真-13 検証状況写真【案③】
