2015年度 効率的・効果的な雪氷対策作業 (実施評価と今期に向けた取組みについて)

北川 真史

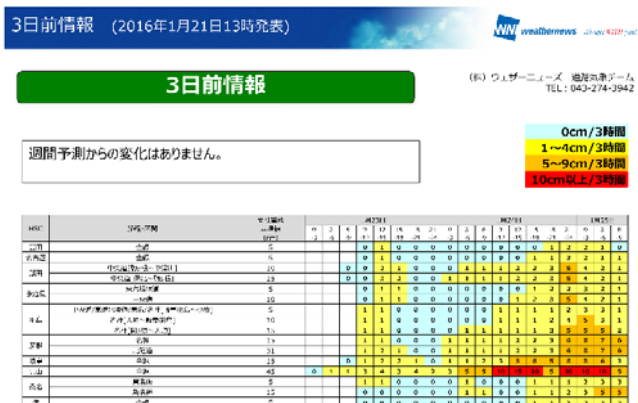
図3 3日前予報コンテンツ

先3日間の予報を毎日13時に発表、発表様式は、先3日間の予報を3時間単位で区分し、3時間の予想降雪量を表示し、また、着色を施すことにより、一目で強い降雪があるかを判断可能とした(図3)。

3日前予報を導入したことにより、3日前からの応援派遣調整において、応援派遣先の到着希望時間や終了予定時間の記載を明確化することができ、より効果的で効率的な応援派遣調整及び運用が可能となった。

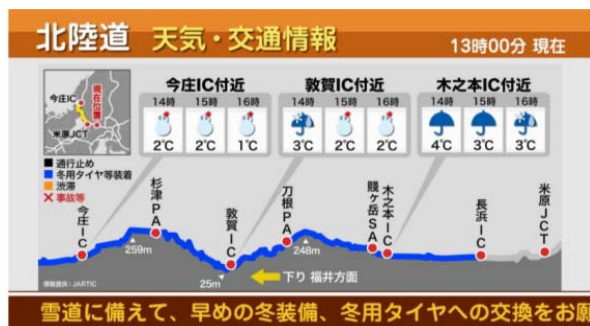
図4 交通情報、ピンポイント天気予報

休憩施設での雪道情報(以下、「ドライビングウェザー」という)提供において、2015年度は東海北陸道、中央道、名神の3路線に北陸道を加えた全4路線の路線情報(図-4、図-5)及び関西方面から東京方面、また、東京方面から関西方面へ向かわれるお客さまに新名神、名神の経路選択可能な広域情報を提供し、かつ、広域情報には除雪、散布の作業状況(図-6)を併せて提供した。
