# あられセンサーの開発について

桶野 誠\*1、竹中將雄\*1

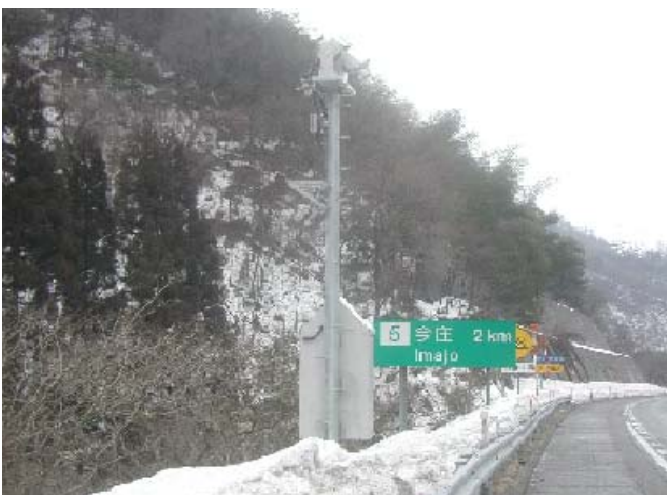
図 1 路面降雪監視システム

過去には、図1に示すとおり画像処理技術による路面降雪監視システムを設置したが、これも高価であったことから、導入拡大に至らなかった経緯がある。よって、検知精度が信頼でき、安価なセンサの開発を行ったものである。

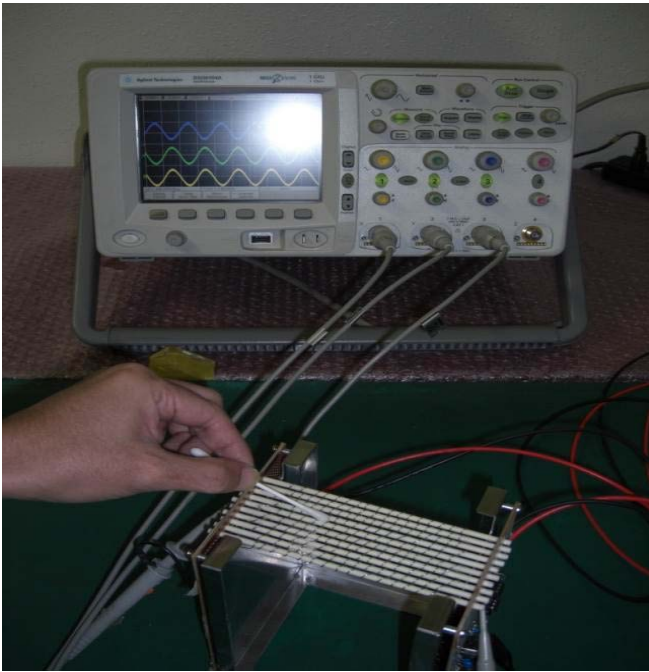
図 2 水分検知センサの検知試験・検証

## 4. あられ検知センサの試作

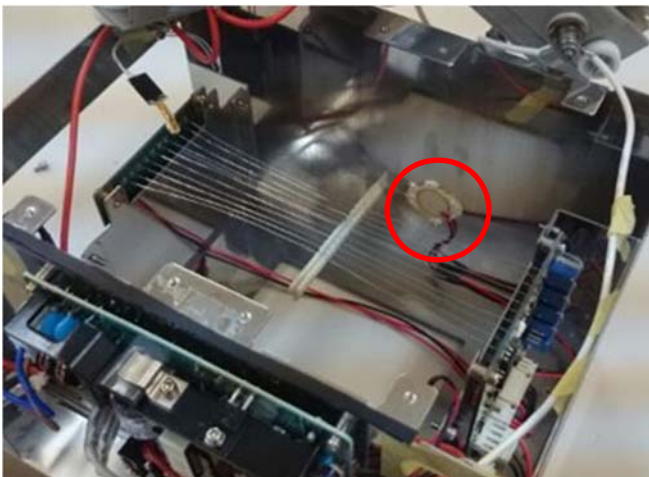
図 3 振動・音検知としてスピーカを取付け

スピーカは本来、電気信号を物理振動に変えて音を生み出すものであるが、本開発においては、あられの降雪音を電気信号に変えて利用できるものと考え採用した。採用したのメリットは以下のとおりである。

- (1) 筐体に密着し取付できるため、空気中を伝搬する音（振動）ではなく、あられが筐体に当たる金属音を直に振動としてピックアップすることができる。また、空気中を伝わる外乱音が伝わりにくいことである。
- (2) あられが直接当たらないことで、裏面に設置であってもピックアップ可能である。

なお、あられの判定基準の設定は、ピックアップした音（振動）は信号処理し、あられ降雪の場合のみ出す金属音の周波数を抽出し、一定以上検知した時にあられ降雪と判定するものとした。

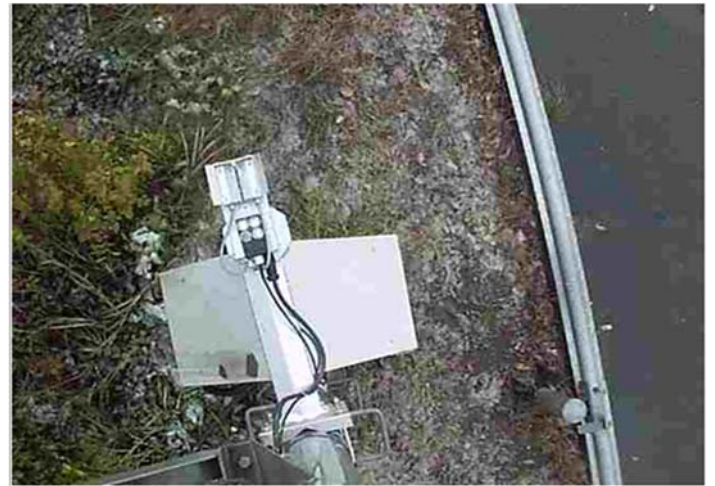
図 7 あられセンサ監視状況

フィールド試験は、NEXCO中日本 敦賀保全・サービスセンター管内の北陸自動車道 今庄トンネル下り出口付近にて、平成27年11月中旬～平成28年1月中旬で試験・検証を実施した。試験・検証においては、表2に示すとおり最寄りの気象観測局のデータとあられセンサのログを比較し、検知精度を検証することとし、センサの動作確認は監視カメラを設置し確認することとした。

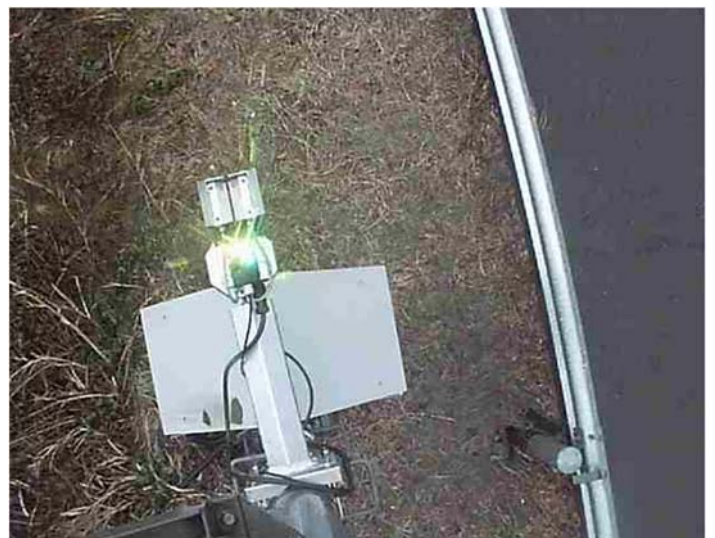
図 8 あられセンサ検知状況

※みぞれ・あられの降雪時に水分検知と音検知出力 (黄色と緑色 LED 点灯確認)

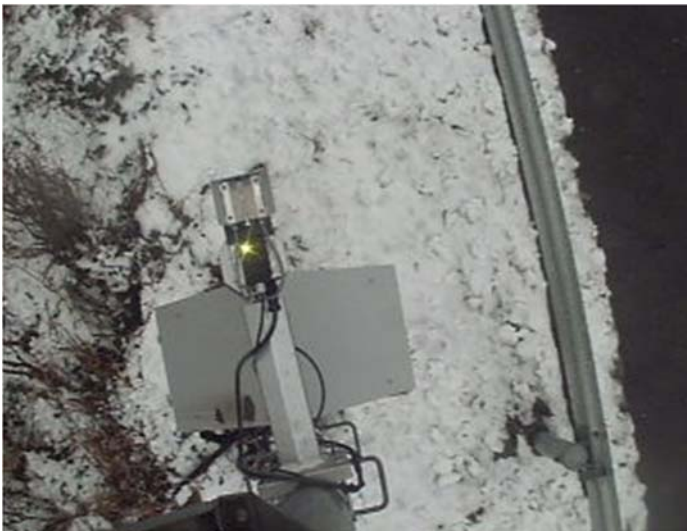
図 9 あられセンサ水分検知状況

※雪の降雪時は雪が降積り、センサー内蔵ヒータにより雪が融解され水分検知（黄色 LED 点灯確認）
