『一人乗り除雪グレーダ導入における検討』

伊藤 秀樹*1, 中島 朋也*1, 金野 貴洋*1, 稲葉 護*1

要 旨

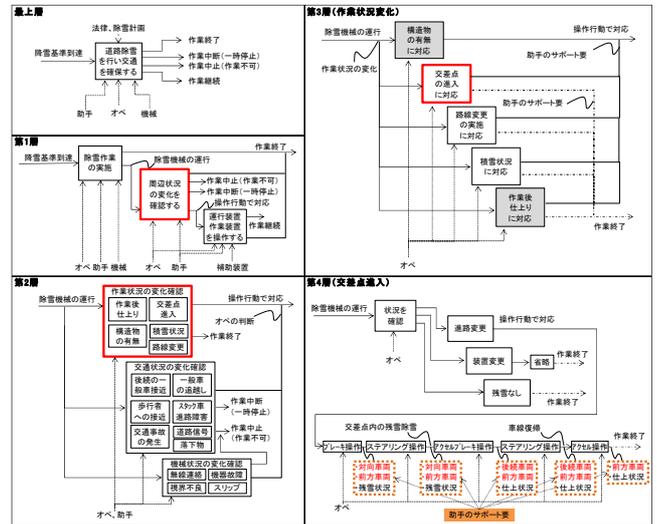
作業分析に際しては、ドライブレコーダにより撮影した除雪グレーダ作業中の車内映像記録を基に、オペレータと助手の行動をモデル化し分析した。（図-1）

図-1 除雪グレーダ運行の行動モデル

分析の結果、車内における助手は、各操作行動に際して実施されるオペレータによる確認行為の中で、オペレータが同時に確認できない部分を代替して取得（認知）することが主であるとの結論に至った。

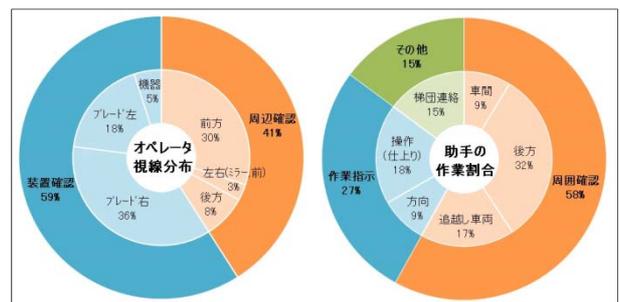
結果は、図-2 に示すとおり、オペレータは作業装置類への注視が多いのに対し、助手は車両周辺、特に後方の確認を実施していることも判った。

図-2 オペレータ視線分布、助手の作業割合

また、助手を務める者が熟練者だった場合、非熟練者より後方確認の情報提供が多くなっている結果であった。

熟練者のケースで特徴的な情報提供を行なっているのは、助手（熟練者）がオペレータの必要とする情報を潜在的に自らの経験により取捨選択し、最も必要な情報として後方に係わる情報を選定したものと推測された。

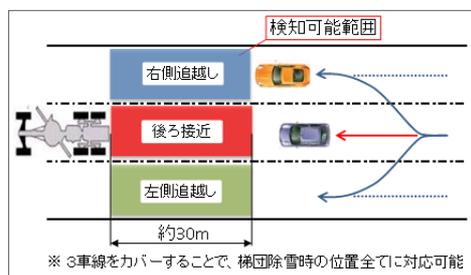
検討では、図-3 に示すように、除雪グレーダの後方30m程度から検知を開始し、検知範囲を複数設定することで左右からの追越し車両を含めて、オペレータに情報提供を行なうことで検討を進めた。

図-3 検討した検知条件

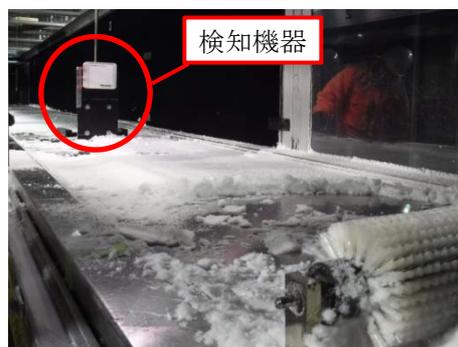
なお、検出機器は、国立研究開発法人 防災科学技術研究所 雪氷防災研究センター新庄雪氷環境実験所の風洞装置による検証実験のうえで選定を行っており、実験は、同研究所との共同研究にて実施している、(写真-1)

写真-1 雪の影響に関する風洞実験

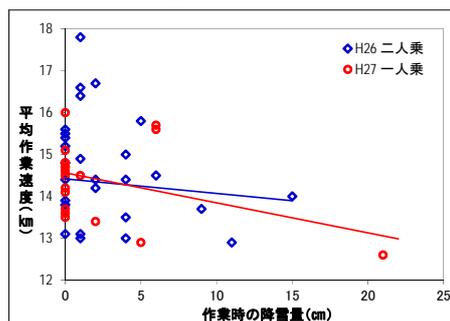
降雪量に対する作業速度の分布を図-4 に示す。

図-4 除雪グレーダ 作業速度分布図

結果は、降雪量が少ない場合は二人乗り仕様機よりも作業速度が上がっている一方で、降雪量の増加に伴う速度低下が大きくなっているのが判る。

作業速度の整理においては、梯団除雪における構成車両の影響を受けると考え、一人乗り仕様機が導入されていない前年度の運行データを比較対象とした。

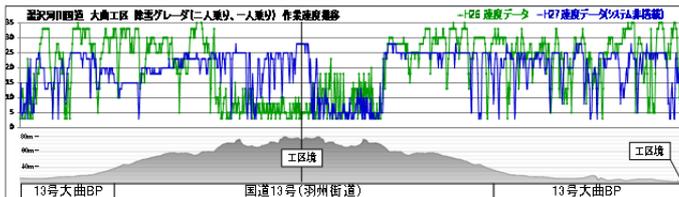
作業速度差が大きくなり始める、降雪量 10cm 付近での速度変化グラフを図-5、作業条件を表-1 に示す。

図-5 から、全体的に一人乗り仕様機のほうが、施工中の最高速度が落ちていることが見て取れる。

一方で、前後進を繰り返しての往復作業を必要とする工区境においては、一人乗り仕様機のほうが高めの作業速度であった。

図-5 除雪グレーダ（二人乗り、一人乗り）作業速度推移 ※停車措置を排除するため 0km/h 含まず。

要因としては、一人乗り仕様機で実施された視界改善やレーダー配置の見直しなどにより、二人乗り仕様機と比べて操作性が向上したためと推察できる。

しかし、ブレード高さが低くなったことで、除雪量によってはブレード上部から雪がのり越え、雪をこぼすことが確認されている。

助手の確認行為が無くなったなかで、除雪能力も低下し、『安全な車両運行』と『確実な作業装置操作』を両立させるために、結果として作業速度が低下したと考える。

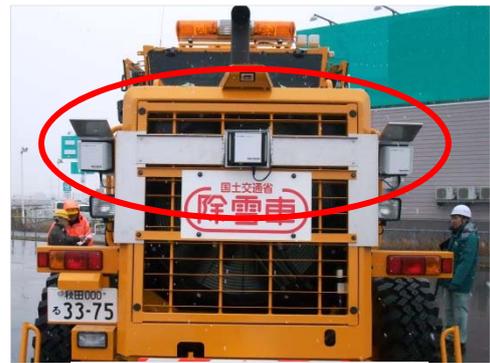
本検討で試作を行った支援システムの車両検知部を写真-2 に、オペレータへの通知機器を写真-3 に示す。

検知範囲は、除雪グレーダの走行車線と左右 1 車線の全 3 車線を対象としており、除雪グレーダ後方 30m 以内に接近してくる物の検知を行う。

なお、検知する物は一般車両だけでなく、歩行者や軽車両も可能となっていることから、検知範囲であれば路側帯を走行してくるバイクなども検出する。

写真-2 車両検知部

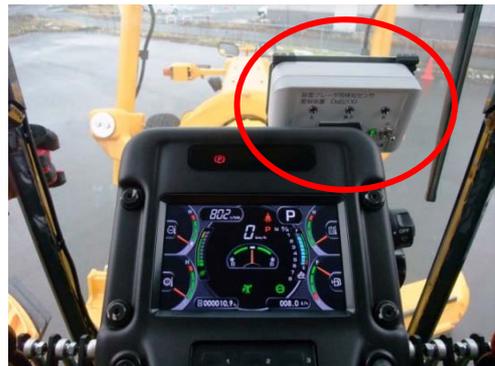
通知については、運行装置上に配置した機器により、ブザー音と赤色灯にて通知するものとしている。なお、赤色灯は、検知方向（後方 3 車線）で点灯位置が変わる

ものとしている。

写真-3 オペレータへの通知機器

意見徴収の結果では、ブザー音の長さや赤色灯位置など、オペレータへの情報伝達に関する部分への要望が主に挙げられたため、改良した支援システムをH28年度に試験運用して、最終仕様を決定する考えである。

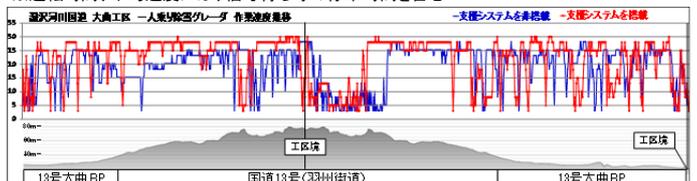
車両運行管理データを基に比較した、支援システムの有無による作業速度の変化グラフを図-6、作業条件を表-2 に示す。

図-6 のグラフから、支援システムを利用した場合には最高速度が上昇し、全体的に作業速度が向上していることが判る。

なお、平均速度に大きな違いが現れない理由は、梯団作業のためと推察する。

図-6 一人乗り除雪グレーダ 作業速度推移 ※停車措置を排除するため 0km/h 含まず。

この余裕の結果として、図-6 に示す作業速度の向上にもつながったのではないかと推察している。

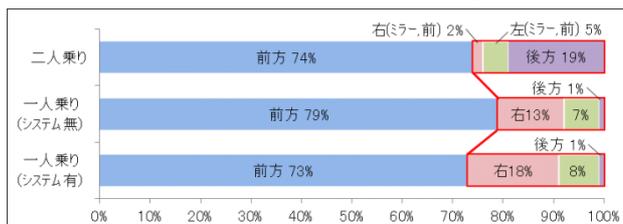
オペレータの周囲確認割合を図-7 に示す。

二人乗り仕様時は、後方に係る確認割合が 26% であるのに対し、一人乗り仕様では 21% に落ち込んでいる。

一方で、支援システムを導入した場合は、27%と割合が増加しており、助手が不在となったことで減少した周囲確認の割合が、支援システムにより二人乗りと同等の割合までに改善する結果となった。

図-7 各条件におけるオペレータの周囲確認割合

システムの有無によらず後方確認が減少し、左右ミラーに分散されているのは、自身に代わり前方を確認している助手が居ないため、前方視野からの視野移動が少なくて済むミラーを選択したと推察できる。

支援システムの導入により、二人乗り仕様に近い作業環境が確保可能であると、図-7 のグラフからも判断できる。また、車両の存在を明らかにすることで、車両を探す必要性が低下し、除雪状況や作業装置を確認する余裕が生まれることとなる。
