# カメラ画像を活用した吹きだまり検知に関する技術開発について

正岡久明<sup>1</sup>, 星野洋<sup>1</sup>, 間山大輔<sup>1</sup>, 萩原亨<sup>2</sup>, 金田安弘<sup>3</sup>, 越後謙二<sup>3</sup>, 永田泰浩<sup>3</sup>

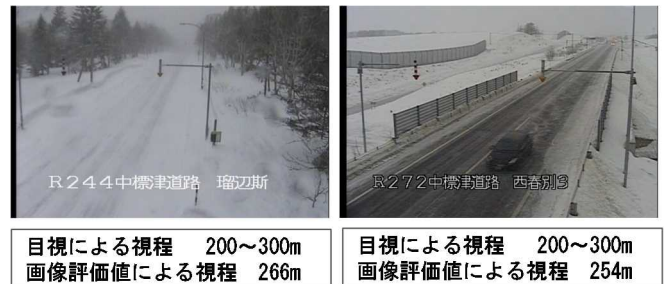
図- 2 平成 21 年 1 月 21 日の道路カメラ画像

図- 2 は平成 21 年 1 月 21 日における国道 244 号、272 号に設置された道路カメラの画像であり、目視では吹雪が発生し視程が 200~300m 程度となっている。上述の画像評価値 (WIPS) から求めた視程は、それぞれ 266m と 254m と推計され、ほぼ的確に推計できることが確認できた。

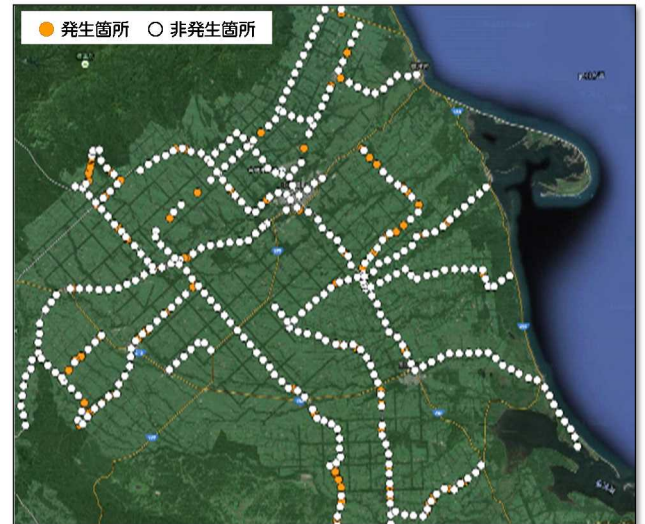
図-4 吹きだまりの発生・非発生対象箇所

吹きだまりの発生に影響を及ぼす道路構造・沿道環境の特徴を整理するため、北海道東中標津地域の道道32路線（延長470km）を対象とし、吹きだまりが発生する箇所、および吹きだまりが発生しない箇所を抽出した（図-4）。

吹きだまり発生箇所は、地元除雪業者へのヒアリングを実施し、過去に北西風で吹きだまりが発生した箇所を抽出した。さらに、平成27年2月15日～19日に発生した暴風雪直後の現地調査で把握した吹きだまりの発生箇所を加え、合計101箇所を対象とした。

吹きだまり非発生箇所は、対象路線内を1kmピッチで機械的に抽出を行い、上述の発生点と重なった場合は除いて447箇所を対象とした。

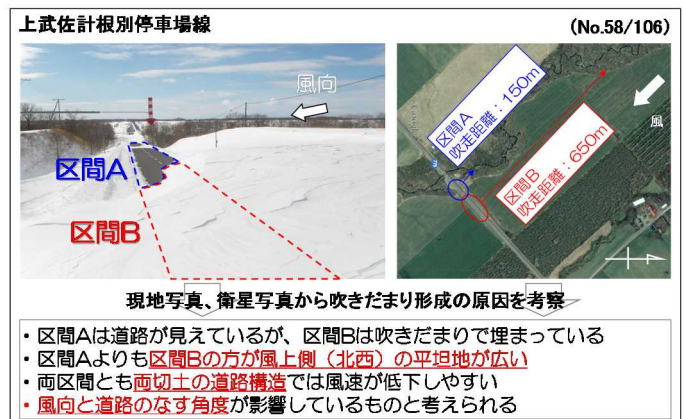
図-5 吹きだまり要因の考察事例

前述した吹きだまり発生箇所101箇所について、交通、道路、雪氷、気象など各分野の専門家の知見から道路構造・沿道環境の特徴について考察した。一例を図-5に示す。

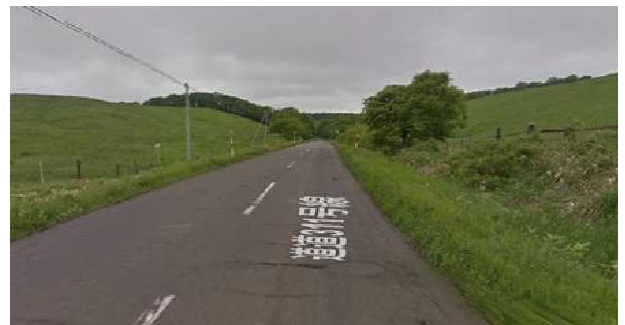
図- 8 十分な堆雪スペースがあり吹きだまりが生じない事例

誤判定が生じ、図-8 に示すように、両切土形状であるが、路側に十分な堆雪スペースが確保されている道路環境下においては、吹きだまりが発生しないことが確認された。平成 27 年度の分析では、上述 2 つの要因を追加し、決定木分析を実施した結果、吹きだまり発生の適中率を、80.2%から 92.5%に向上させることができた(表- 3)。

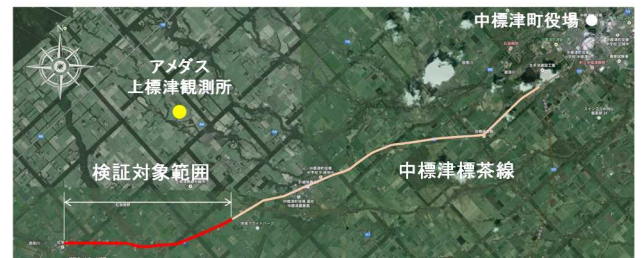
図- 11 検証対象路線および区間 (延長 L=8km)

本技術の実道への適用性を確認するため、図- 11 に示す研究対象地域の道道 中標津標茶線 (KP18.4~26.4) で検証を実施した。
