北海道地方における流域治水シンポジウム

**流域治水の取組みとの連携を踏まえた  
森林整備・治山対策の推進**

**北海道森林管理局**

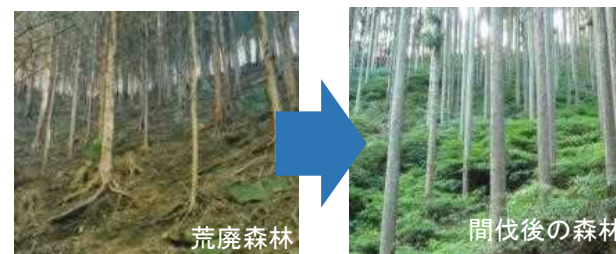
間伐の実施で森林土壌の孔隙量が保持

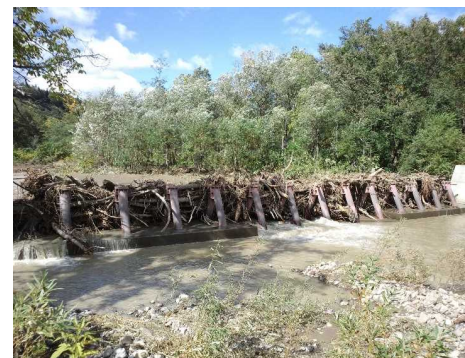
流木捕捉式治山ダムが流木を捕捉した事例【北空知支署朱鞠内】

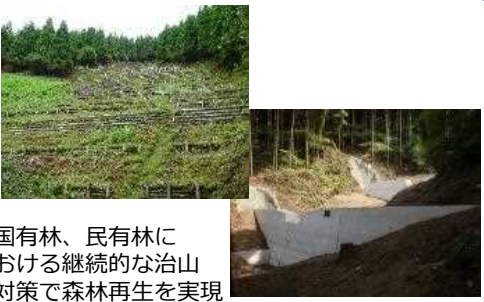
国有林、民有林における継続的な治山対策で森林再生を実現  
→土壌の発達による水源涵養機能の向上

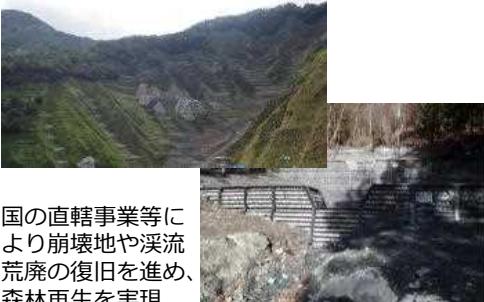
国の直轄事業等により崩壊地や溪流荒廃の復旧を進め、森林再生を実現  
→土壌の発達による水源涵養機能の向上

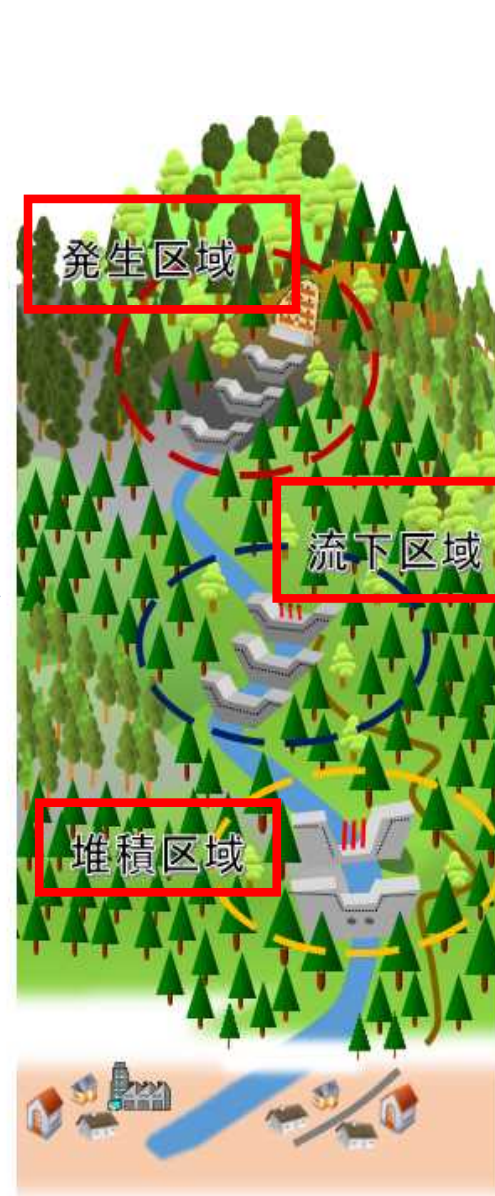
- 保安林の適正な配備
- 間伐等による根系等の発達促進
- 土留工等による表面侵食の防止 等

- 流木化する可能性の高い立木の伐採による下流域の被害拡大の抑制
- 流木捕捉式治山ダムの設置等による効果的な流木の捕捉 等

- 森林を緩衝林として機能させることによる堆砂の促進や流木の捕捉
- 治山ダムの設置等による溪床の安定や流木の流出拡大防止 等

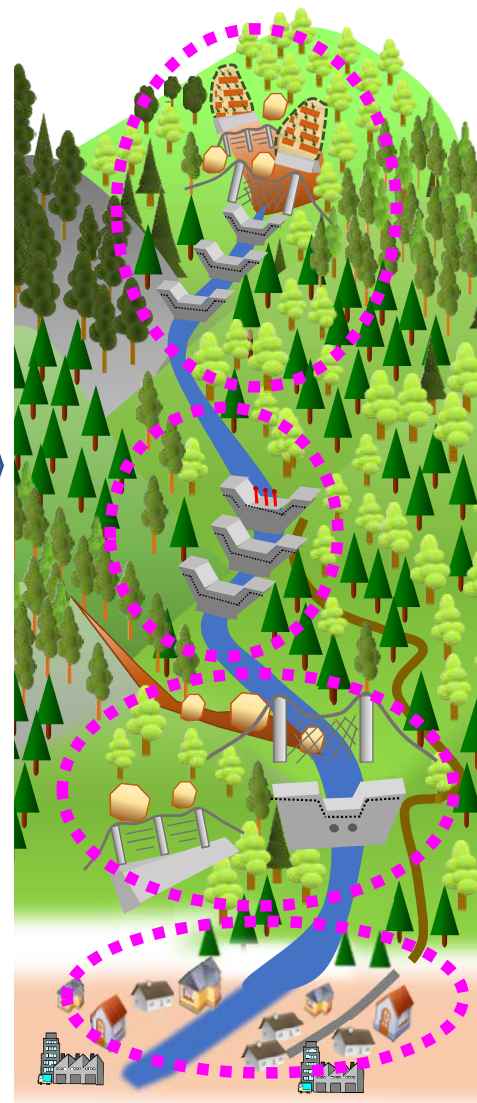
- 保安林の適正な配備
- 間伐等による根系等の発達促進
- 土留工等のきめ細かな施工
- 治山ダムを階段状に設置
- 必要に応じた航空緑化工の採用等

- 流木捕捉式治山ダムの設置等による流木対策の実施
- ワイヤによる巨石の固定や流下エネルギーに対応したワイヤーネットによる防護工、治山ダムの整備
- 既設治山ダム等に異常堆積している土石・流木の排土・除去

(参考) ワイヤネットやスリットダムによる土石や流木の捕捉

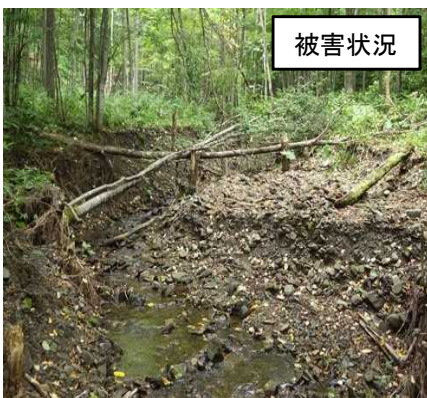
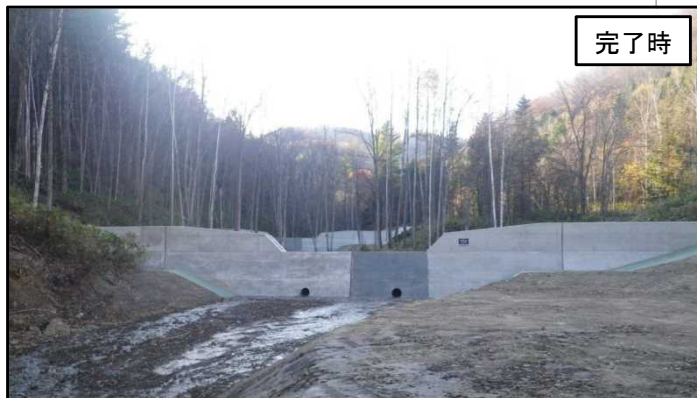
湧別川水系上流域における溪間工（治山ダム）

湧別川水系（１級河川）上流域の国有林内において、平成28年の台風豪雨に伴い、土砂が流出し溪流内には多量の不安定土砂が堆積しているため、溪流の安定と不安定土砂の流出防止のため治山ダムを設置

被害状況

完了時

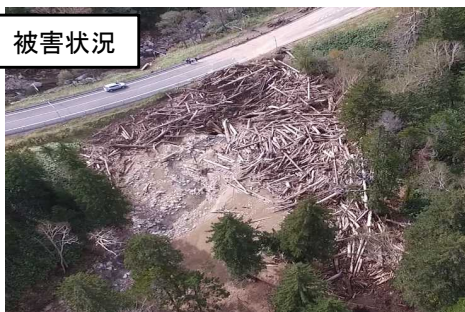
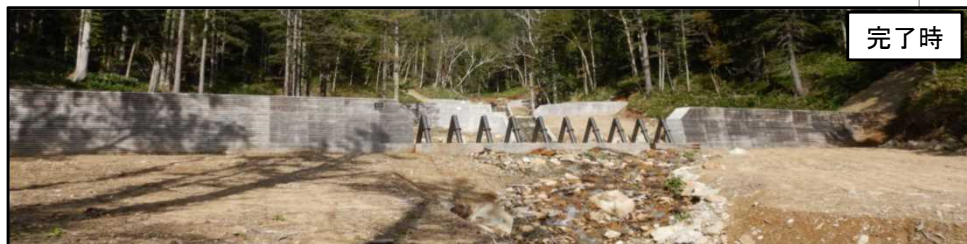
沙流川水系沙流川上流域における溪間工（流木捕捉式治山ダム）

被害状況

沙流川水系（１級河川）上流域の国有林内において、平成28年の台風豪雨に伴い、土砂や流木が流出し溪流内には不安定土砂及び流木が堆積しているため、溪流の安定と不安定土砂等の流出防止のため流木捕捉式治山ダムを設置

完了時

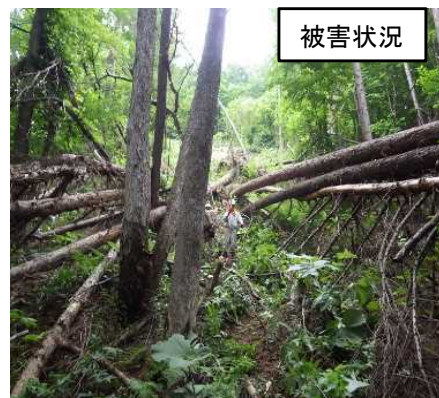
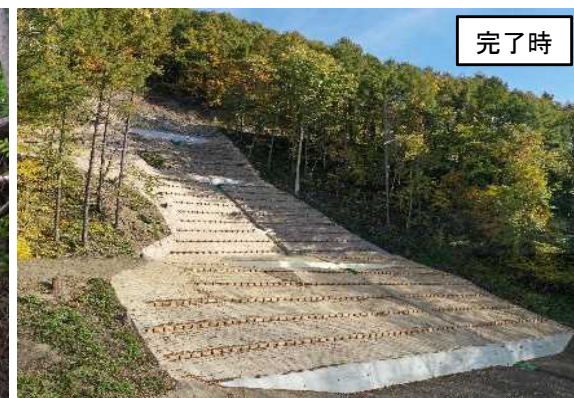
石狩川水系空知川上流域における山腹工（緑化工、土留工）

石狩川水系空知川（１級河川）右岸部の国有林内においてに発生した山腹崩壊に伴い、倒木と不安定土砂が堆積したため、崩壊土砂の流出及び崩壊地拡大防止のため、緑化工、土留工などの山腹工を施工

被害状況

完了時

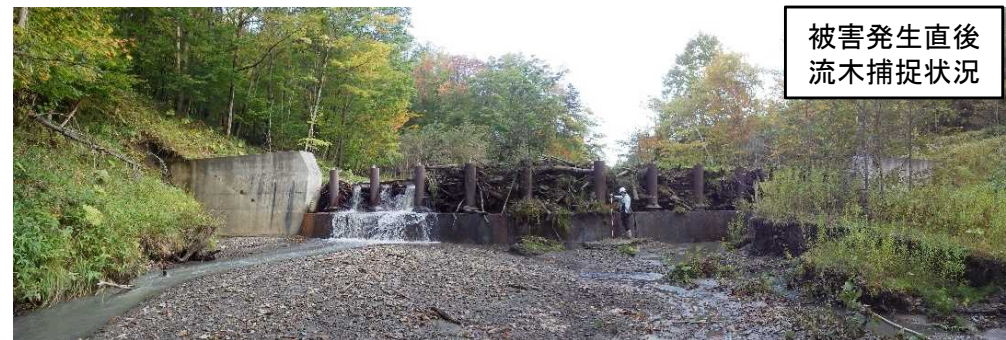
沙流川水系上流域における流木捕捉式治山ダム

沙流川水系（１級河川）上流域の国有林内において、平成28年の台風豪雨に伴い土砂や流木が流出した。既設の流木捕捉式治山ダムにより流木などを補足した状況。（災害発生後、流木を除去）

被害発生直後  
流木捕捉状況
