今夏の大雨災害を踏まえた研究開発について

国立研究開発法人 土木研究所
寒地土木研究所

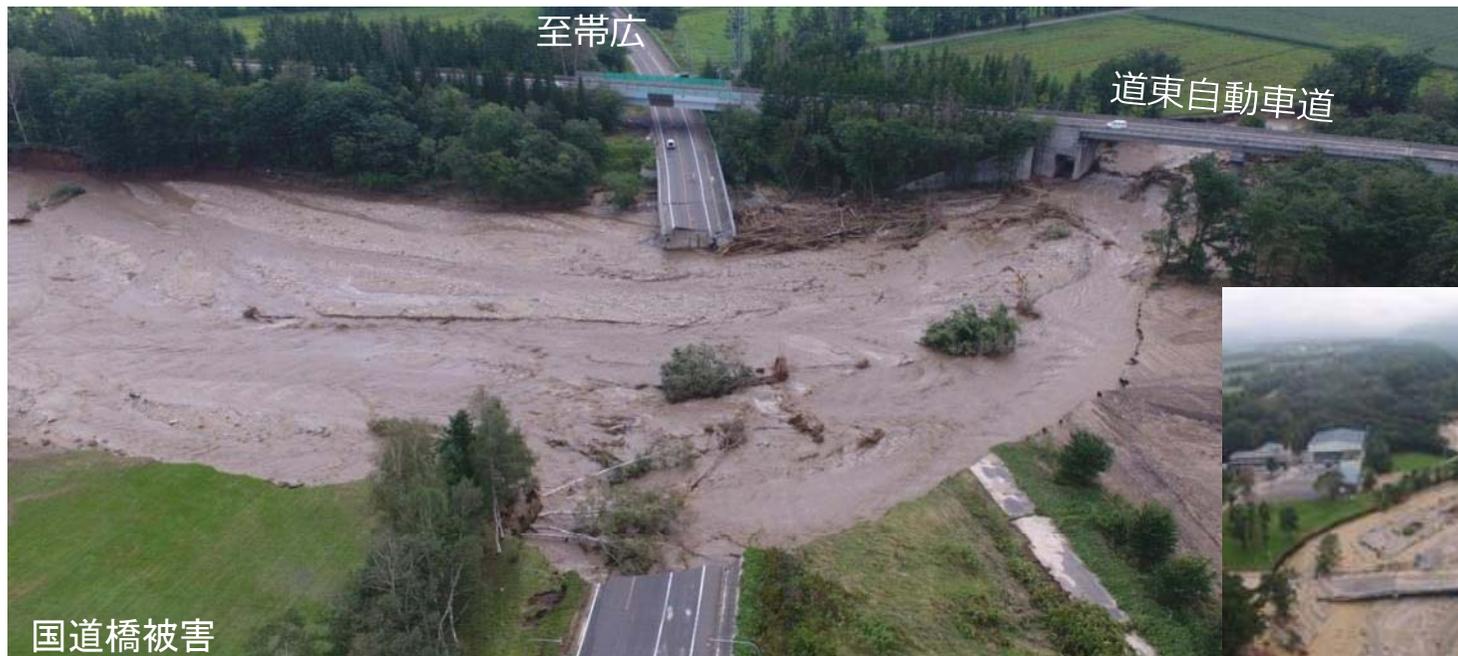
断続的な台風上陸で記録的な大雨に伴う河川の大規模流路変動により、橋梁および土構造物（道路盛土）に甚大な被害が発生

国道橋被害

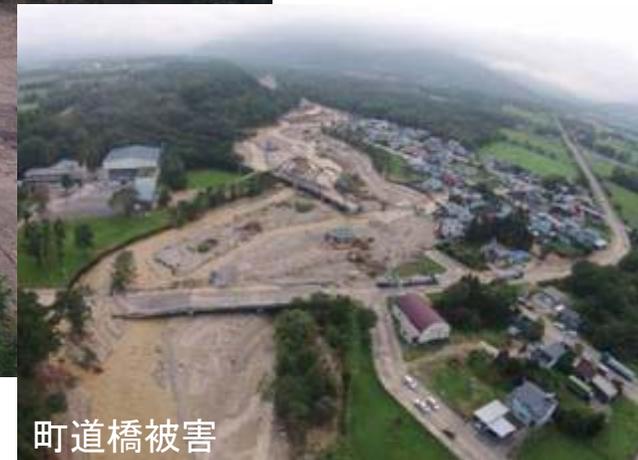
町道橋被害

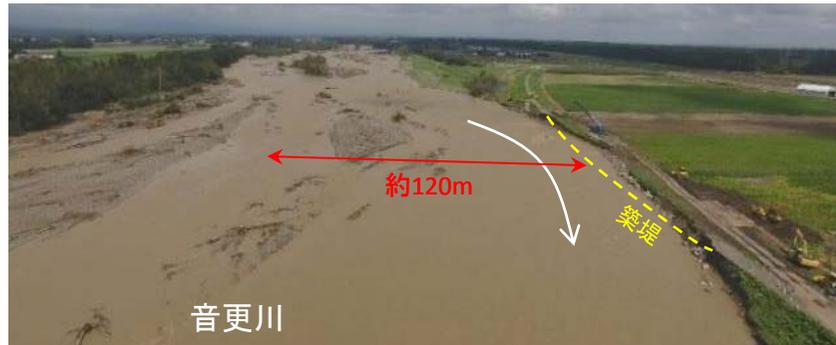
洪水継続時間の長期化による大規模河岸侵食

2011年にも洪水が長時間継続し堤防決壊
 今回は、更に長時間継続 これにより、これまでの実績を大きく上回る120m以上河岸侵食

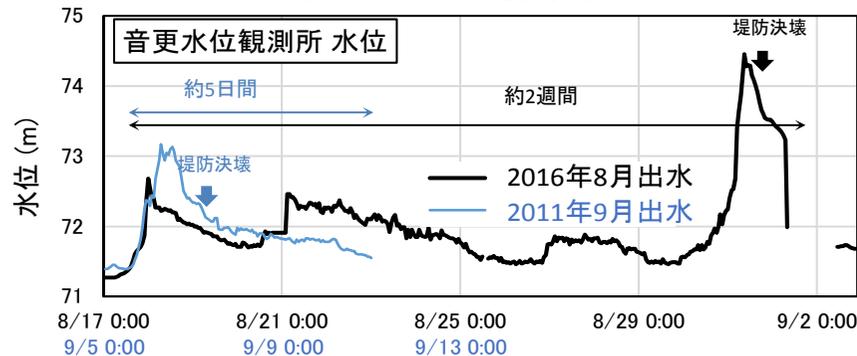
既往出水との継続時間の比較

経験したことがない出水形態

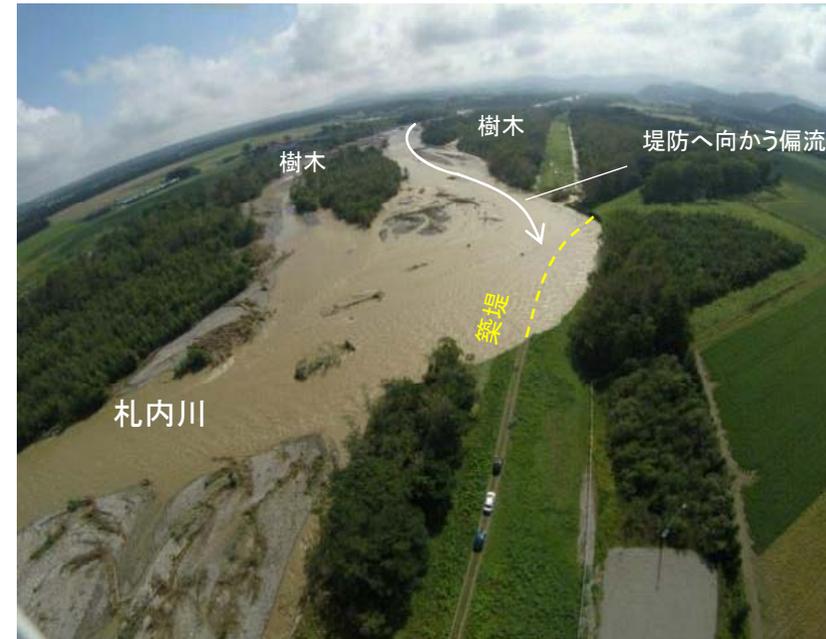
札内川では、出水で流失せずに残留した樹木が側方へ向かう流路の発達を助長

各地で樹林化が進行し、近年、樹林化により河道内の流路変動特性が変化
 適切な樹木管理等により、効率的な堤防決壊対策が必要である

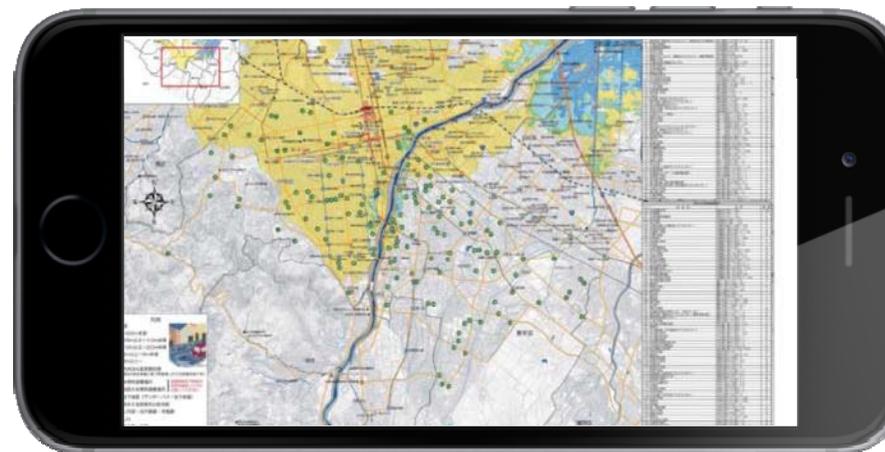
携帯で見た現状のハザードマップ

現状の洪水ハザードマップは事前に印刷し、予想浸水深や避難ルートを確認しておくことを前提としているため、旅行者や外国人に加え、事前に確認していない多くの地域住民にとってもハザードマップの活用は困難な場合が多いと考えられる
また、現状の洪水ハザードマップは、予想浸水深と周囲の建物の高さを比較できないため、浸水状況を直感的にイメージしにくい

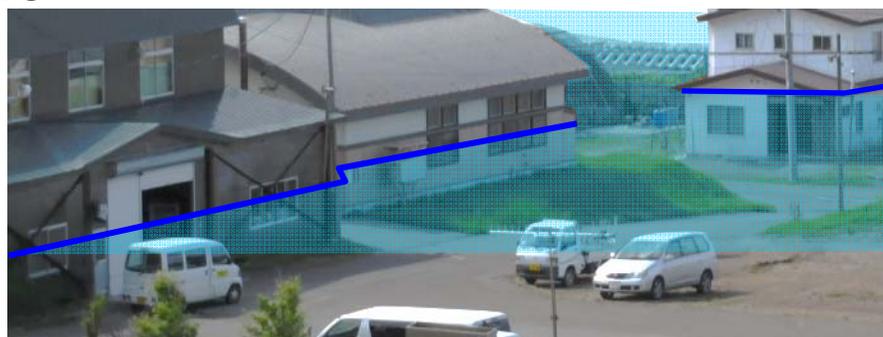
3次元的ハザードマップのイメージ

既存のWebサイト情報を活用した浸水情報の3次元表示やスマートフォン等のGPS機能の活用による自身の位置情報の活用さらには、XRAIN等の降雨情報を基にしたアルタイム氾濫予測と連動する避難路検索システムなどハザードマップの高度化が考えられる

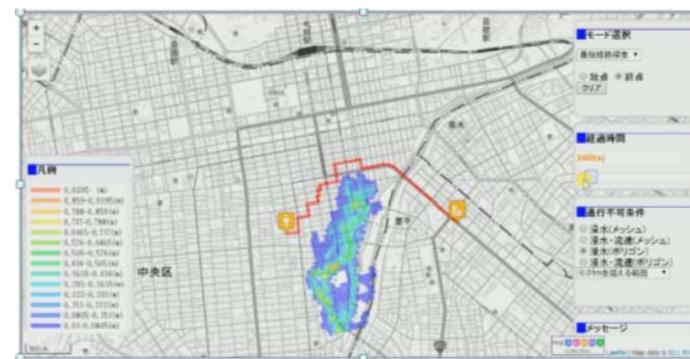
避難路検索システムのイメージ
