# 平成28年8月北海道大雨激甚災害を踏まえた 水防災対策検討委員会

## とりまとめ骨子(案) 参考資料

平成28年12月27日

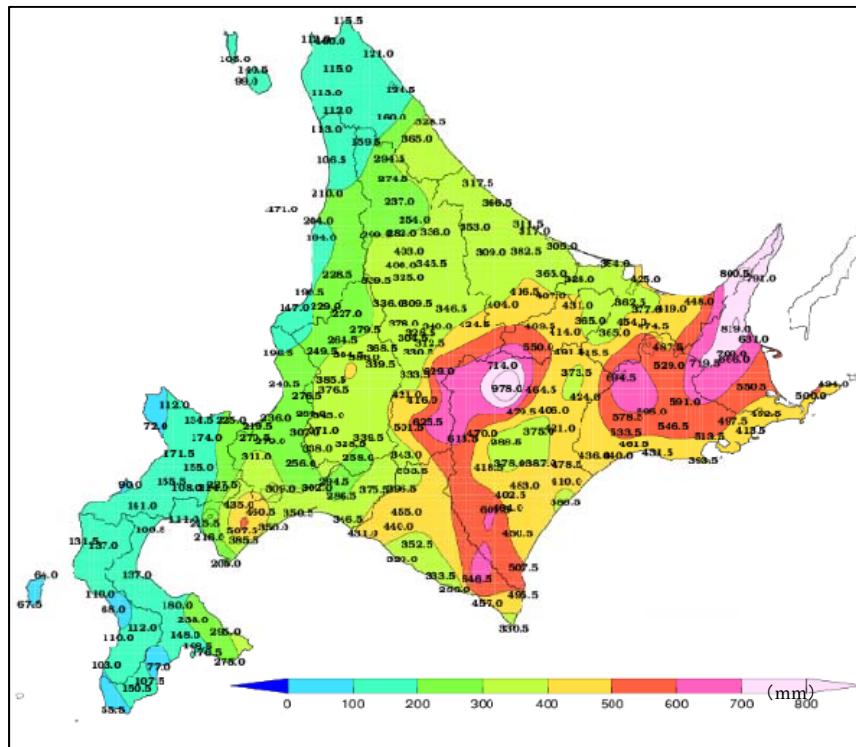
平成28年8月の北海道の月降水量

■平成28年8月の北海道の降水量は、道内アメダス225地点中“89地点”で月の降水量の極値(1位)を更新し、道東の太平洋側の広い地域では平年の2~4倍となる500ミリを超える降水量となった。年間降水量に相当する降水量を記録した地域もある。

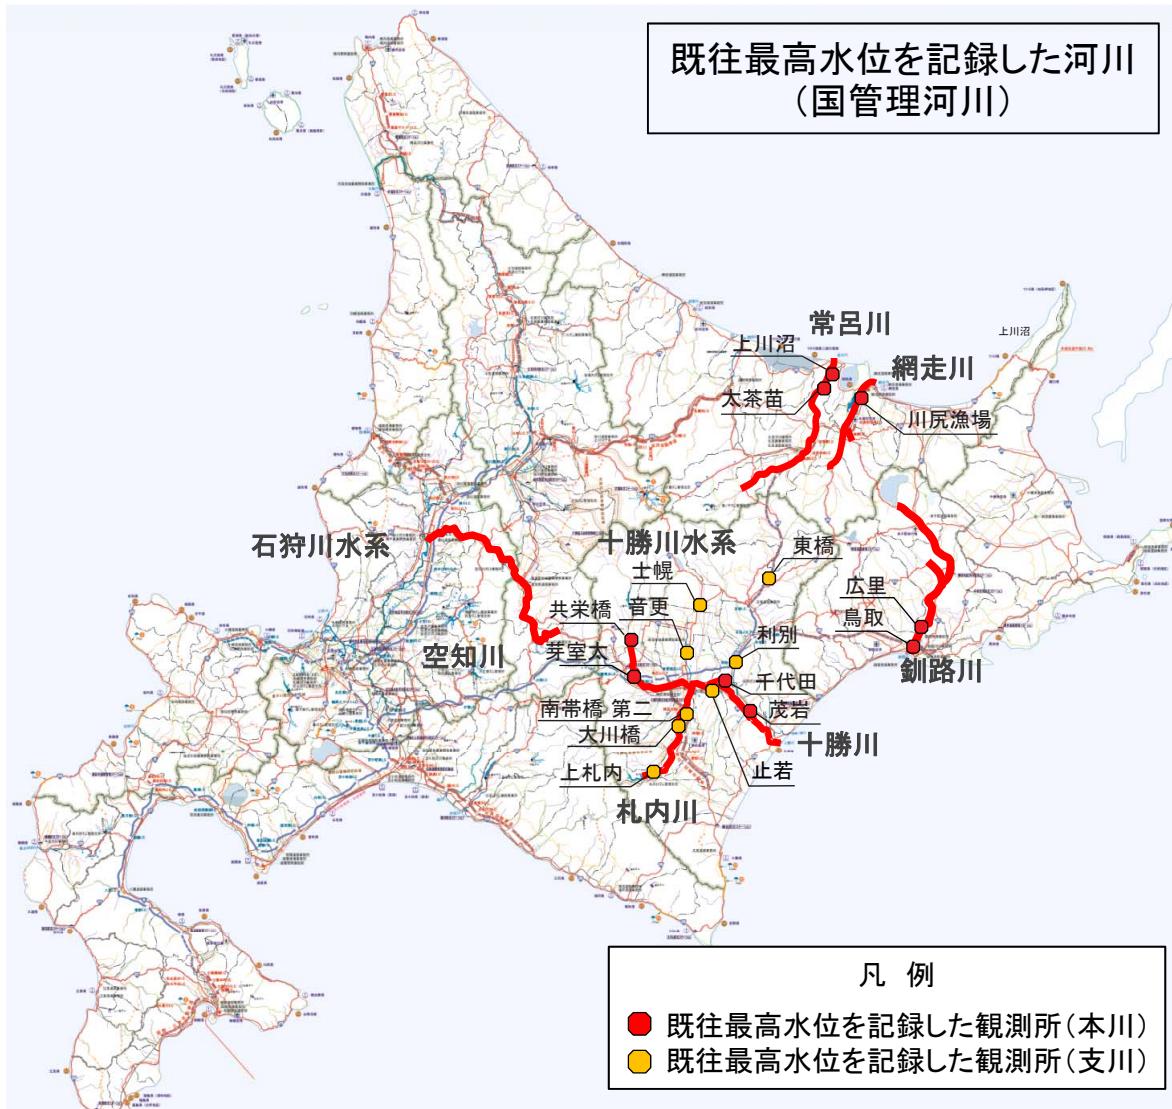
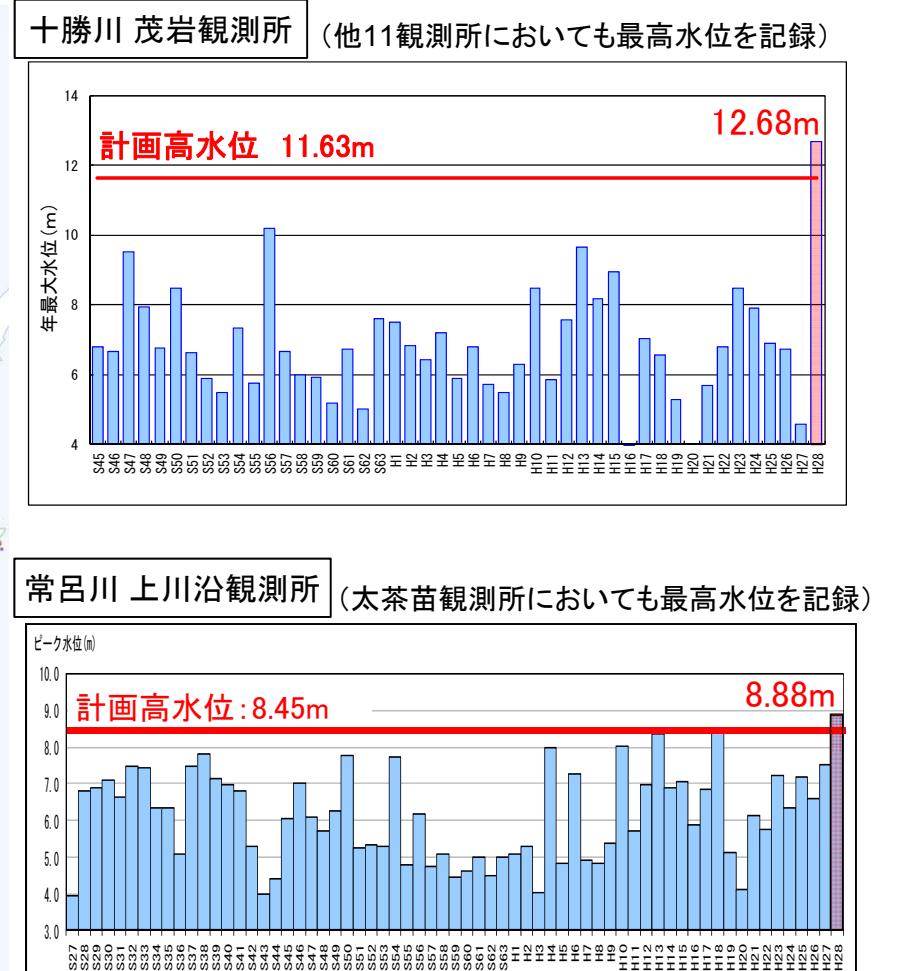
- 平成28年8月20日からの断続的な大雨により、北海道内の5水系6河川(石狩川水系空知川、十勝川水系十勝川及び札内川、常呂川、網走川、釧路川)の観測所において既往最高の水位を記録した。
- 既往最高の水位を記録した観測所は本川で9地点に及び、十勝川の支川では8観測所で既往最高水位を記録した。

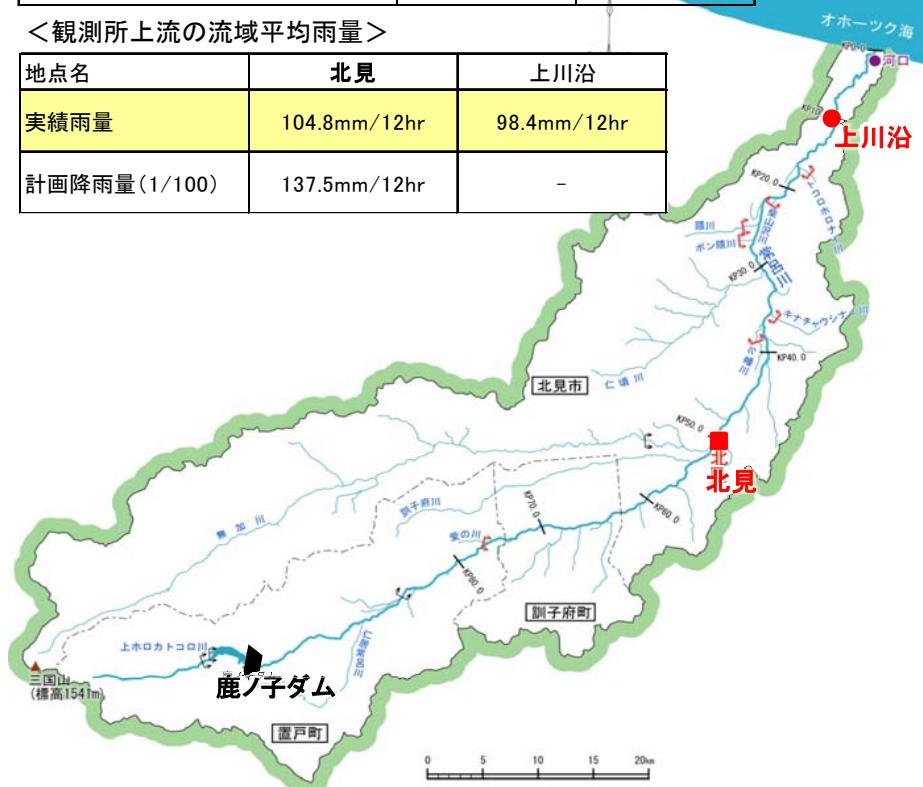
常呂川

地点名	北見	上川沿
実績流量	約1,700m <sup>3</sup> /s	約1,900m <sup>3</sup> /s
ダム戻し・はん濫戻し流量	約1,700m <sup>3</sup> /s	約2,200m <sup>3</sup> /s
基本高水流量	1,900m <sup>3</sup> /s	-
計画高水流量	1,600m <sup>3</sup> /s	2,000m <sup>3</sup> /s
整備計画目標流量(河道配分流量)	1,300m <sup>3</sup> /s	1,500m <sup>3</sup> /s

地点名	北見	上川沿
実績雨量	104.8mm/12hr	98.4mm/12hr
計画降雨量(1/100)	137.5mm/12hr	-

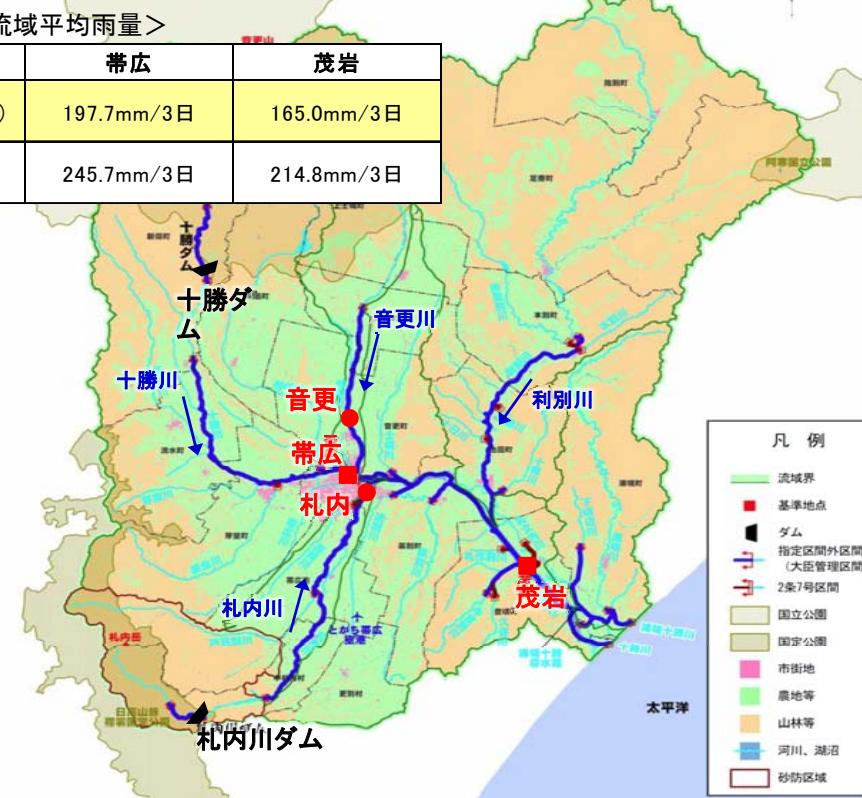
河川名	十勝川	札内川	音更川
地点名	帯広	茂岩	札内
実績流量	約6,200m <sup>3</sup> /s	約13,700m <sup>3</sup> /s	約3,000m <sup>3</sup> /s
ダム戻し・はん濫戻し流量	約6,400m <sup>3</sup> /s	約14,700m <sup>3</sup> /s	約3,200m <sup>3</sup> /s
基本高水流量	6,800m <sup>3</sup> /s	15,200m <sup>3</sup> /s	-
計画高水流量	6,100m <sup>3</sup> /s	13,700m <sup>3</sup> /s	2,700m <sup>3</sup> /s
整備計画目標流量(河道配分流量)	4,300m <sup>3</sup> /s	10,300m <sup>3</sup> /s	1,700m <sup>3</sup> /s

地点名	帯広	茂岩
実績雨量(8/29~31)	197.7mm/3日	165.0mm/3日
計画降雨量(1/150)	245.7mm/3日	214.8mm/3日

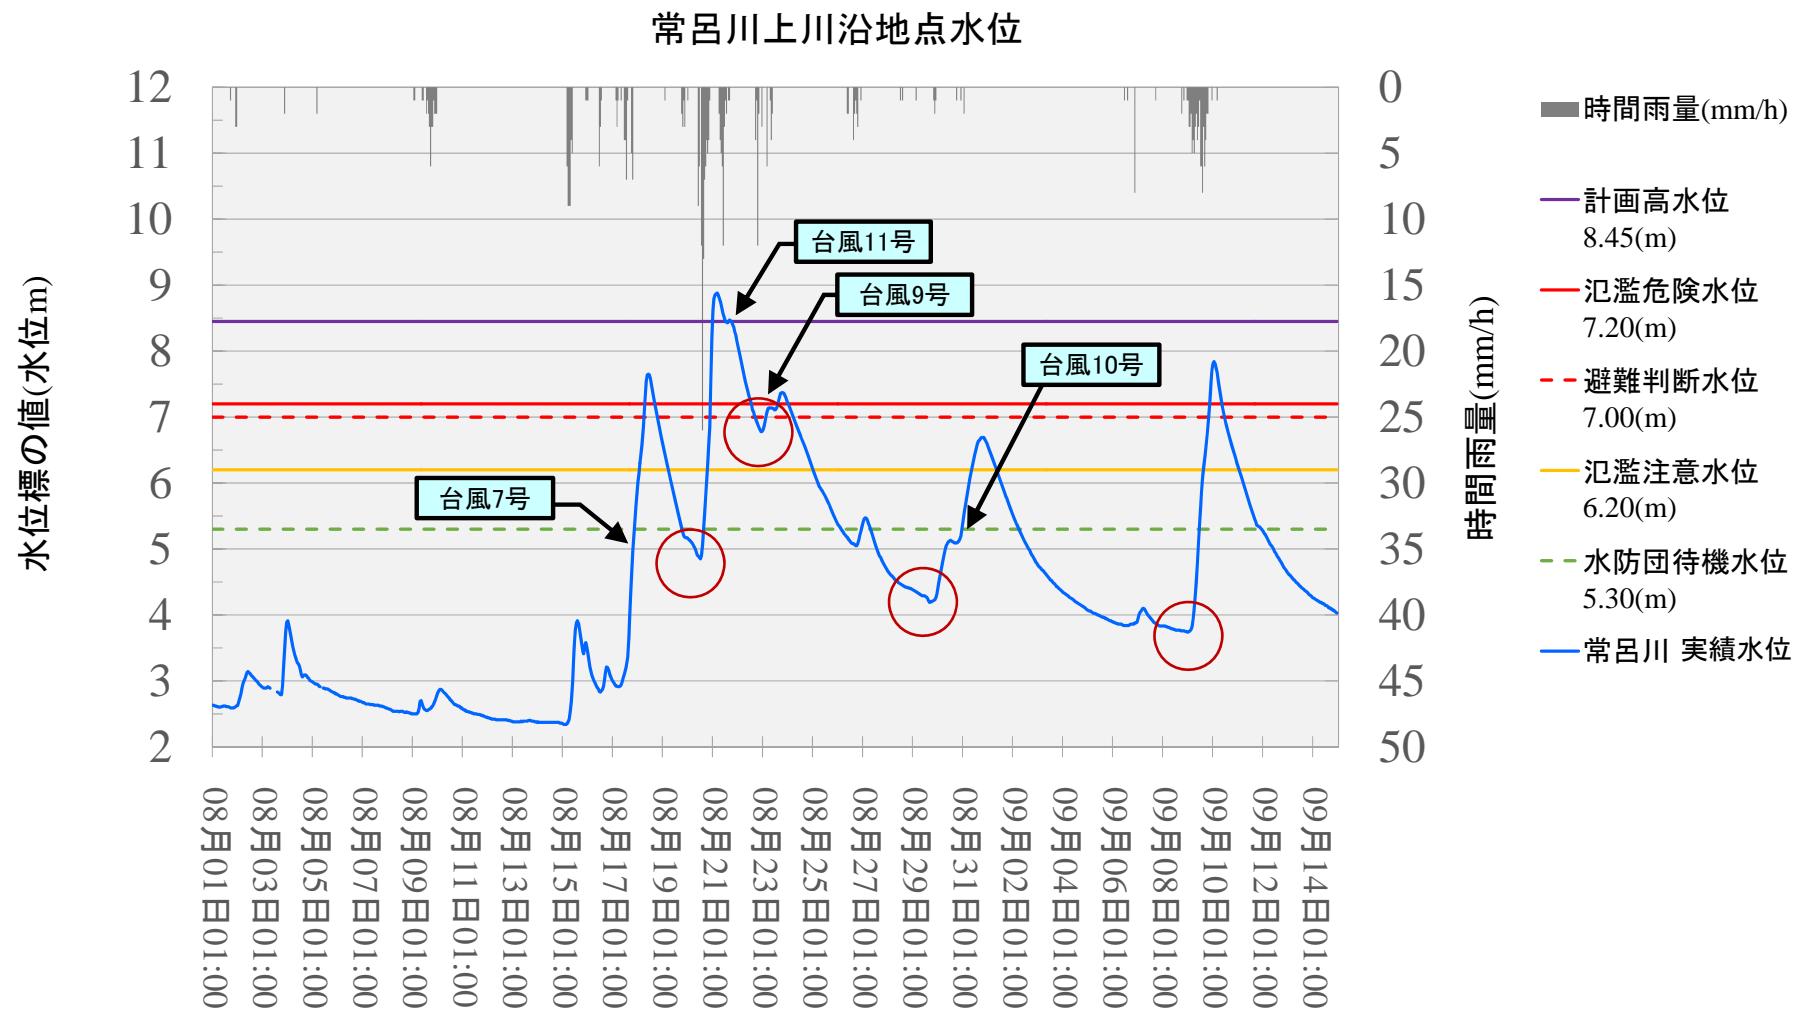
- 今回の出水では、これまでに例のない連續した台風の上陸により、水位が下がりきらずに再び水位が上昇する現象(水位上昇も速い)がみられた。

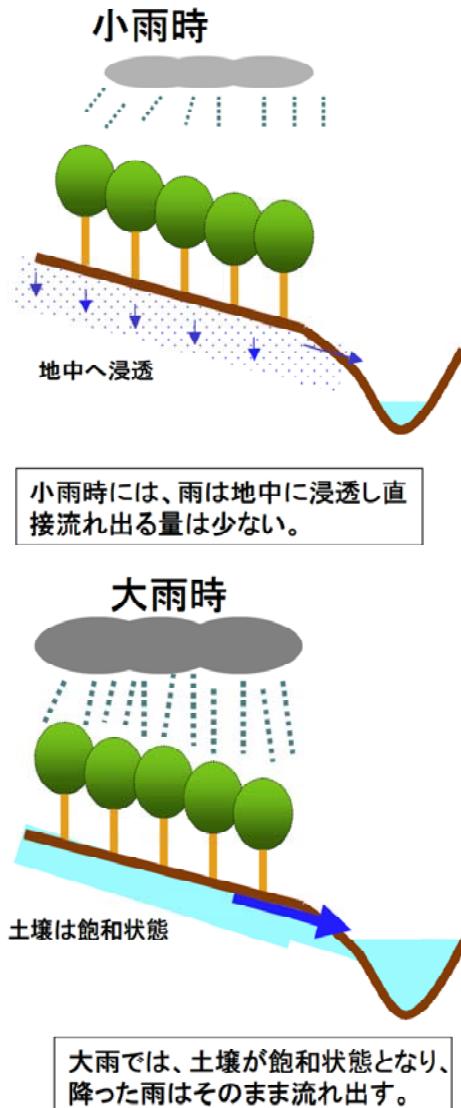
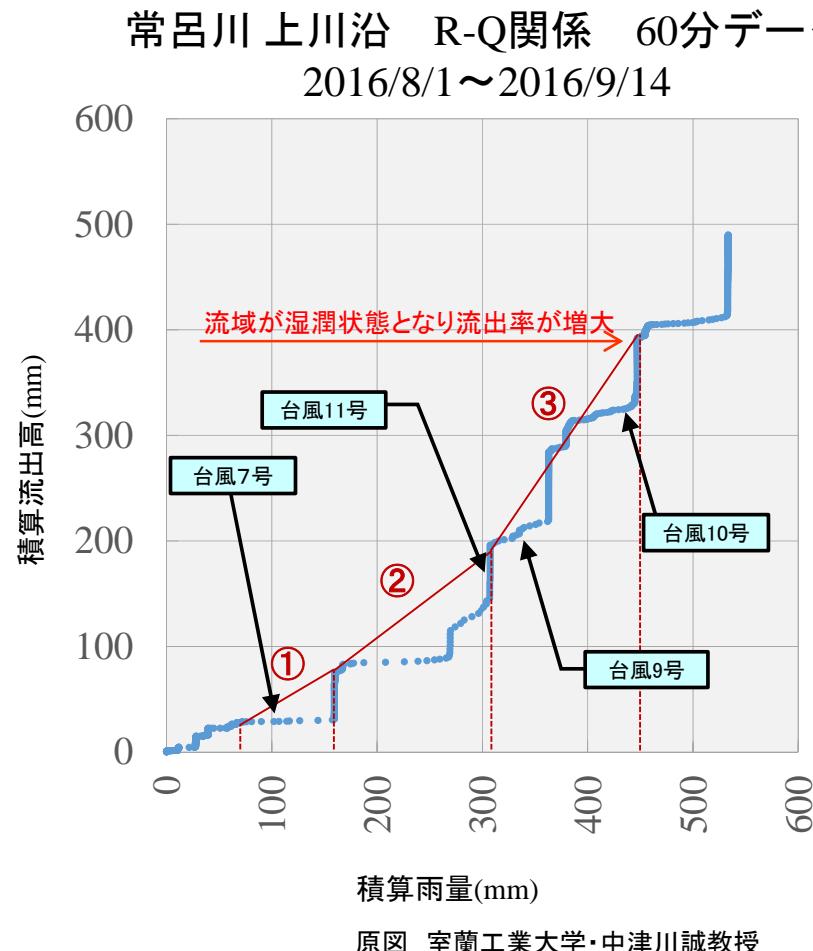
■連続して台風が上陸するなどまとまった降雨が続くと、流域の土壌が飽和状態となり、流出率が大きくなる。

① 台風7号による降雨  
(8月17日3時～8月19日15時)

$$\frac{\sum Q}{\sum R} = \frac{47mm}{92mm} = 0.5$$

② 台風11号による降雨  
(8月19日16時～8月22日15時)

$$\frac{\sum Q}{\sum R} = \frac{121mm}{147mm} = 0.8$$

③ 台風9・10号による降雨  
(8月22日16～9月6日9時)

$$\frac{\sum Q}{\sum R} = \frac{195mm}{137mm} = 1.4$$

積算雨量と積算流出高の比が1に近いほど土壌が湿って降雨が損失せず、そのまま流出していることを意味する。

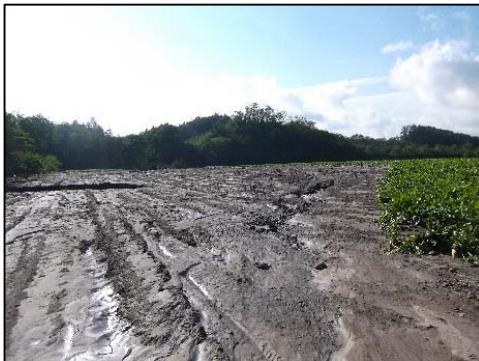
氾濫により土壌流出した農地（清水町）

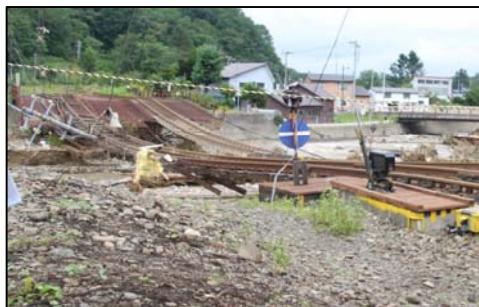
JR新得駅周辺における鉄道の被災

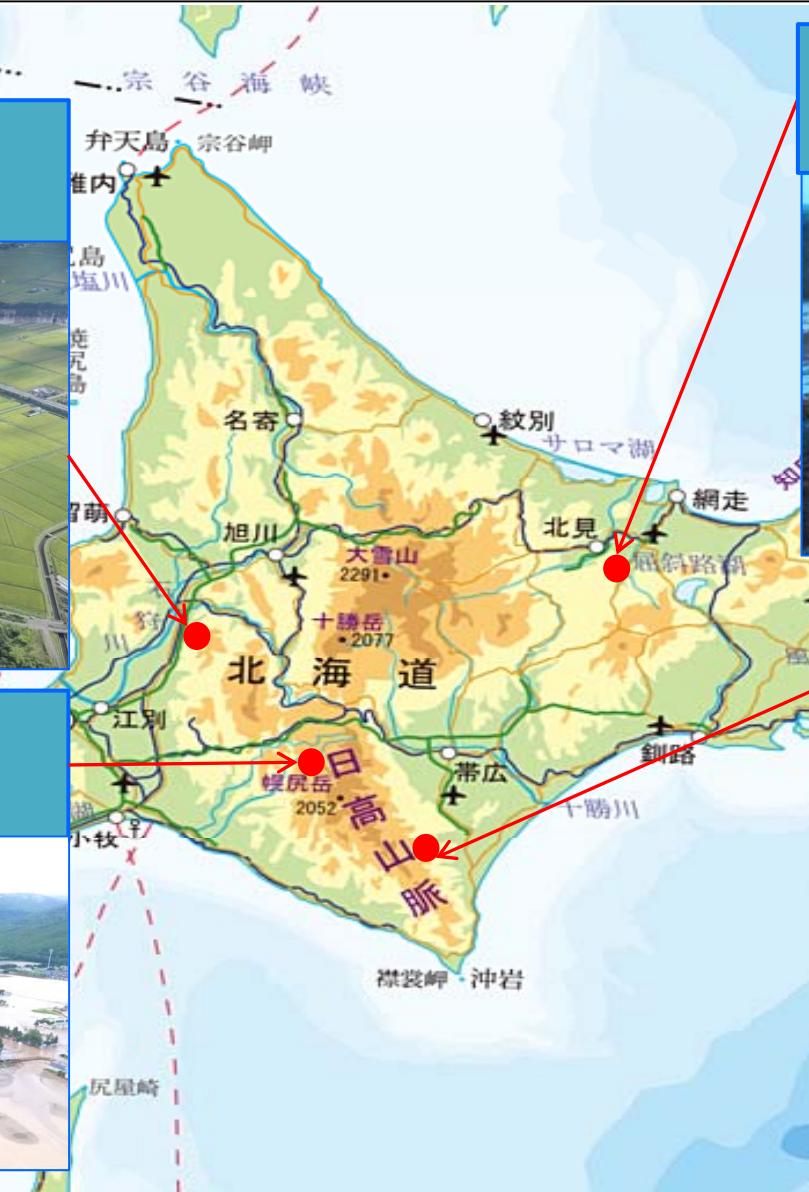
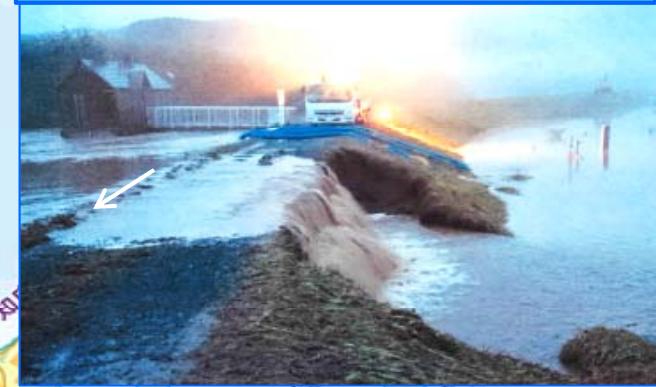
8月20日から続く大雨  
常呂川水系常呂川(北見市)  
・堤防決壊 1箇所 越水4箇所  
・浸水面積 約500ha

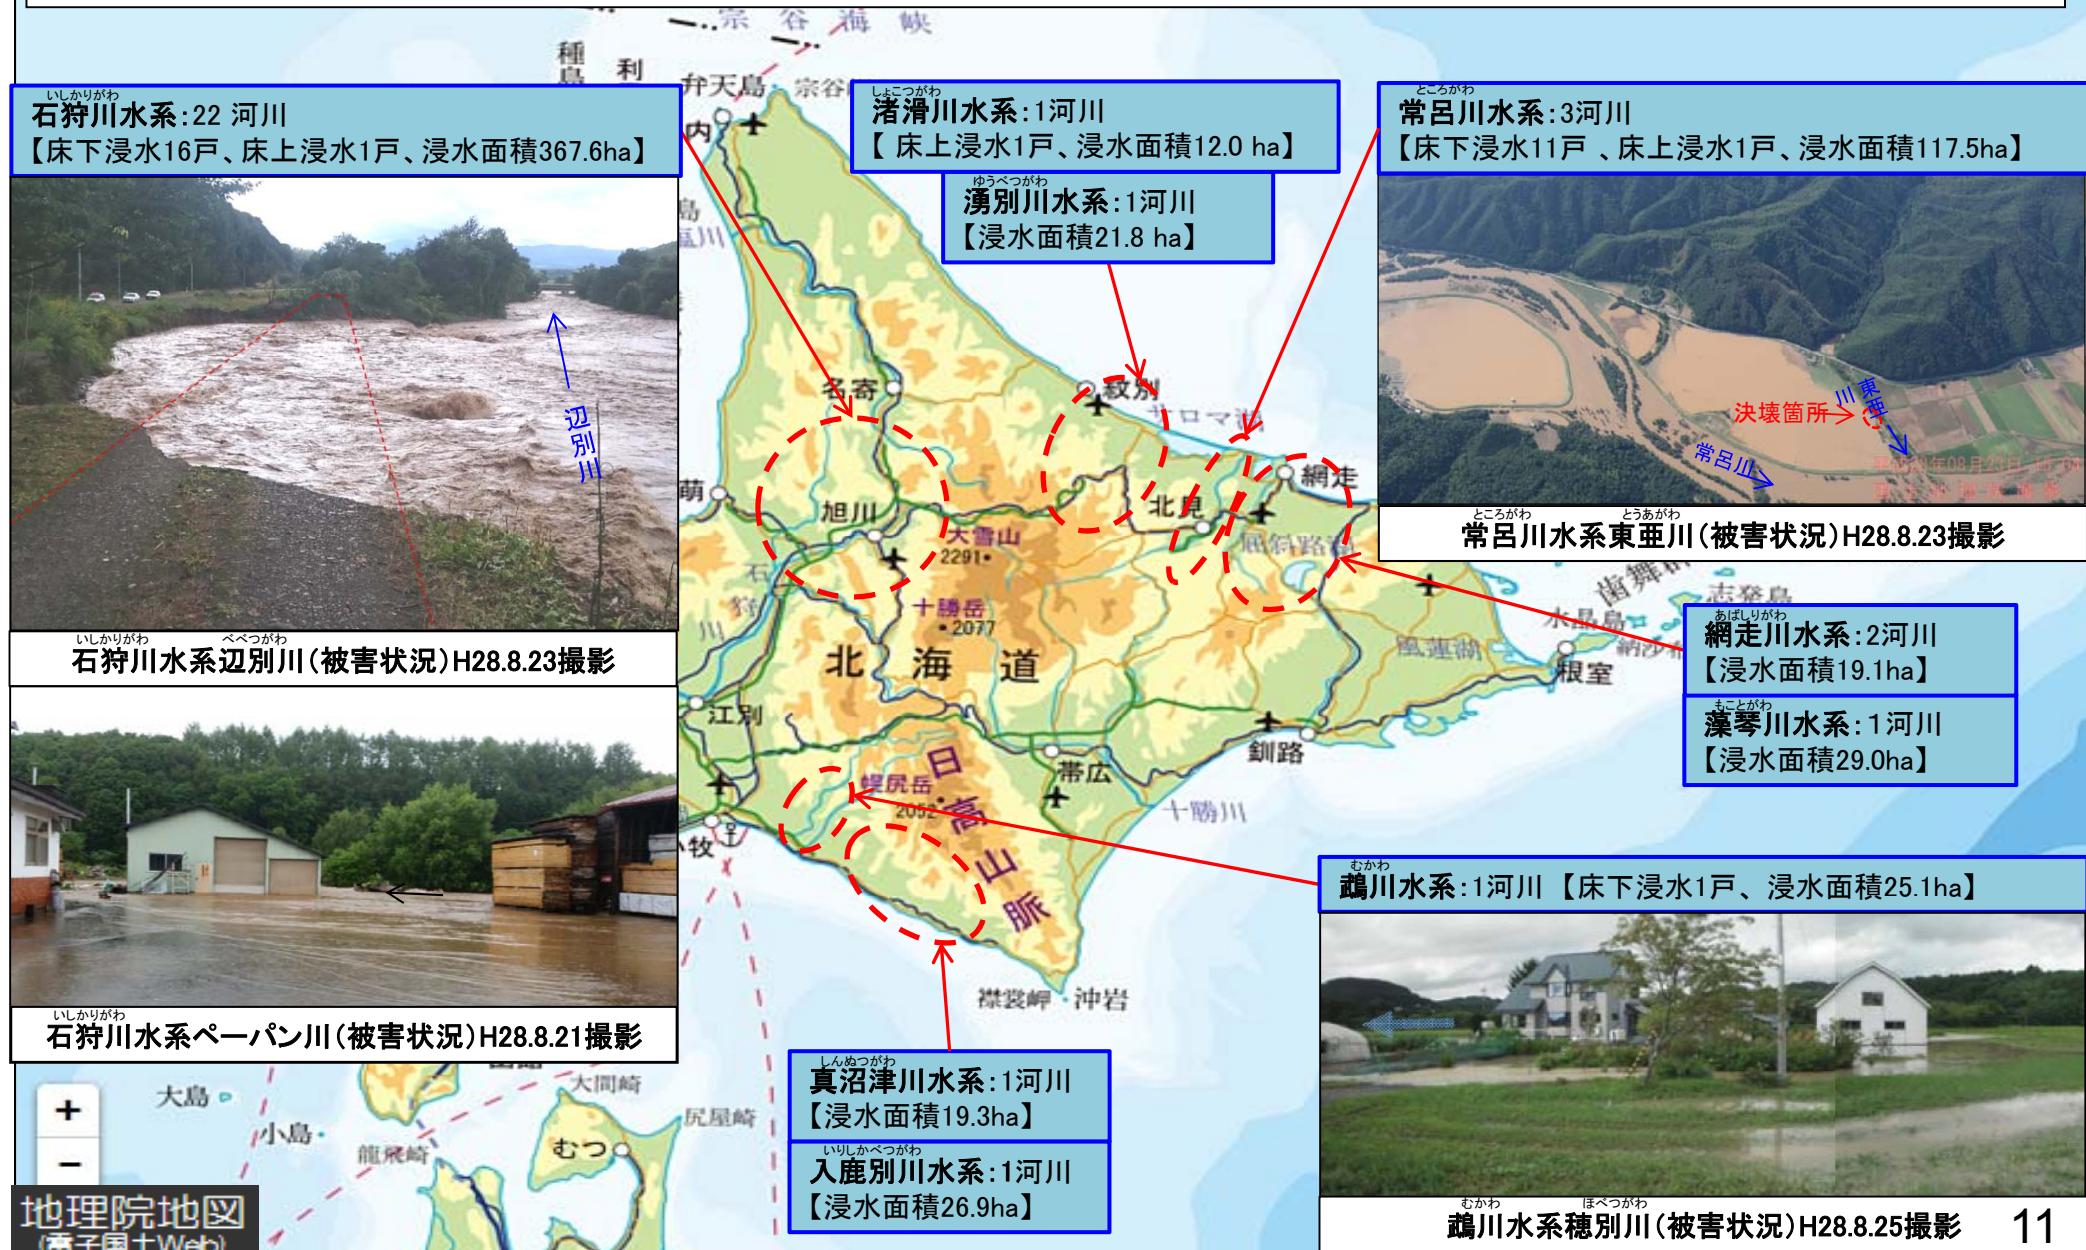
■石狩川水系辺別川及び常呂川水系東亞川で堤防が決壊する等、17水系45河川において浸水被害等が発生。

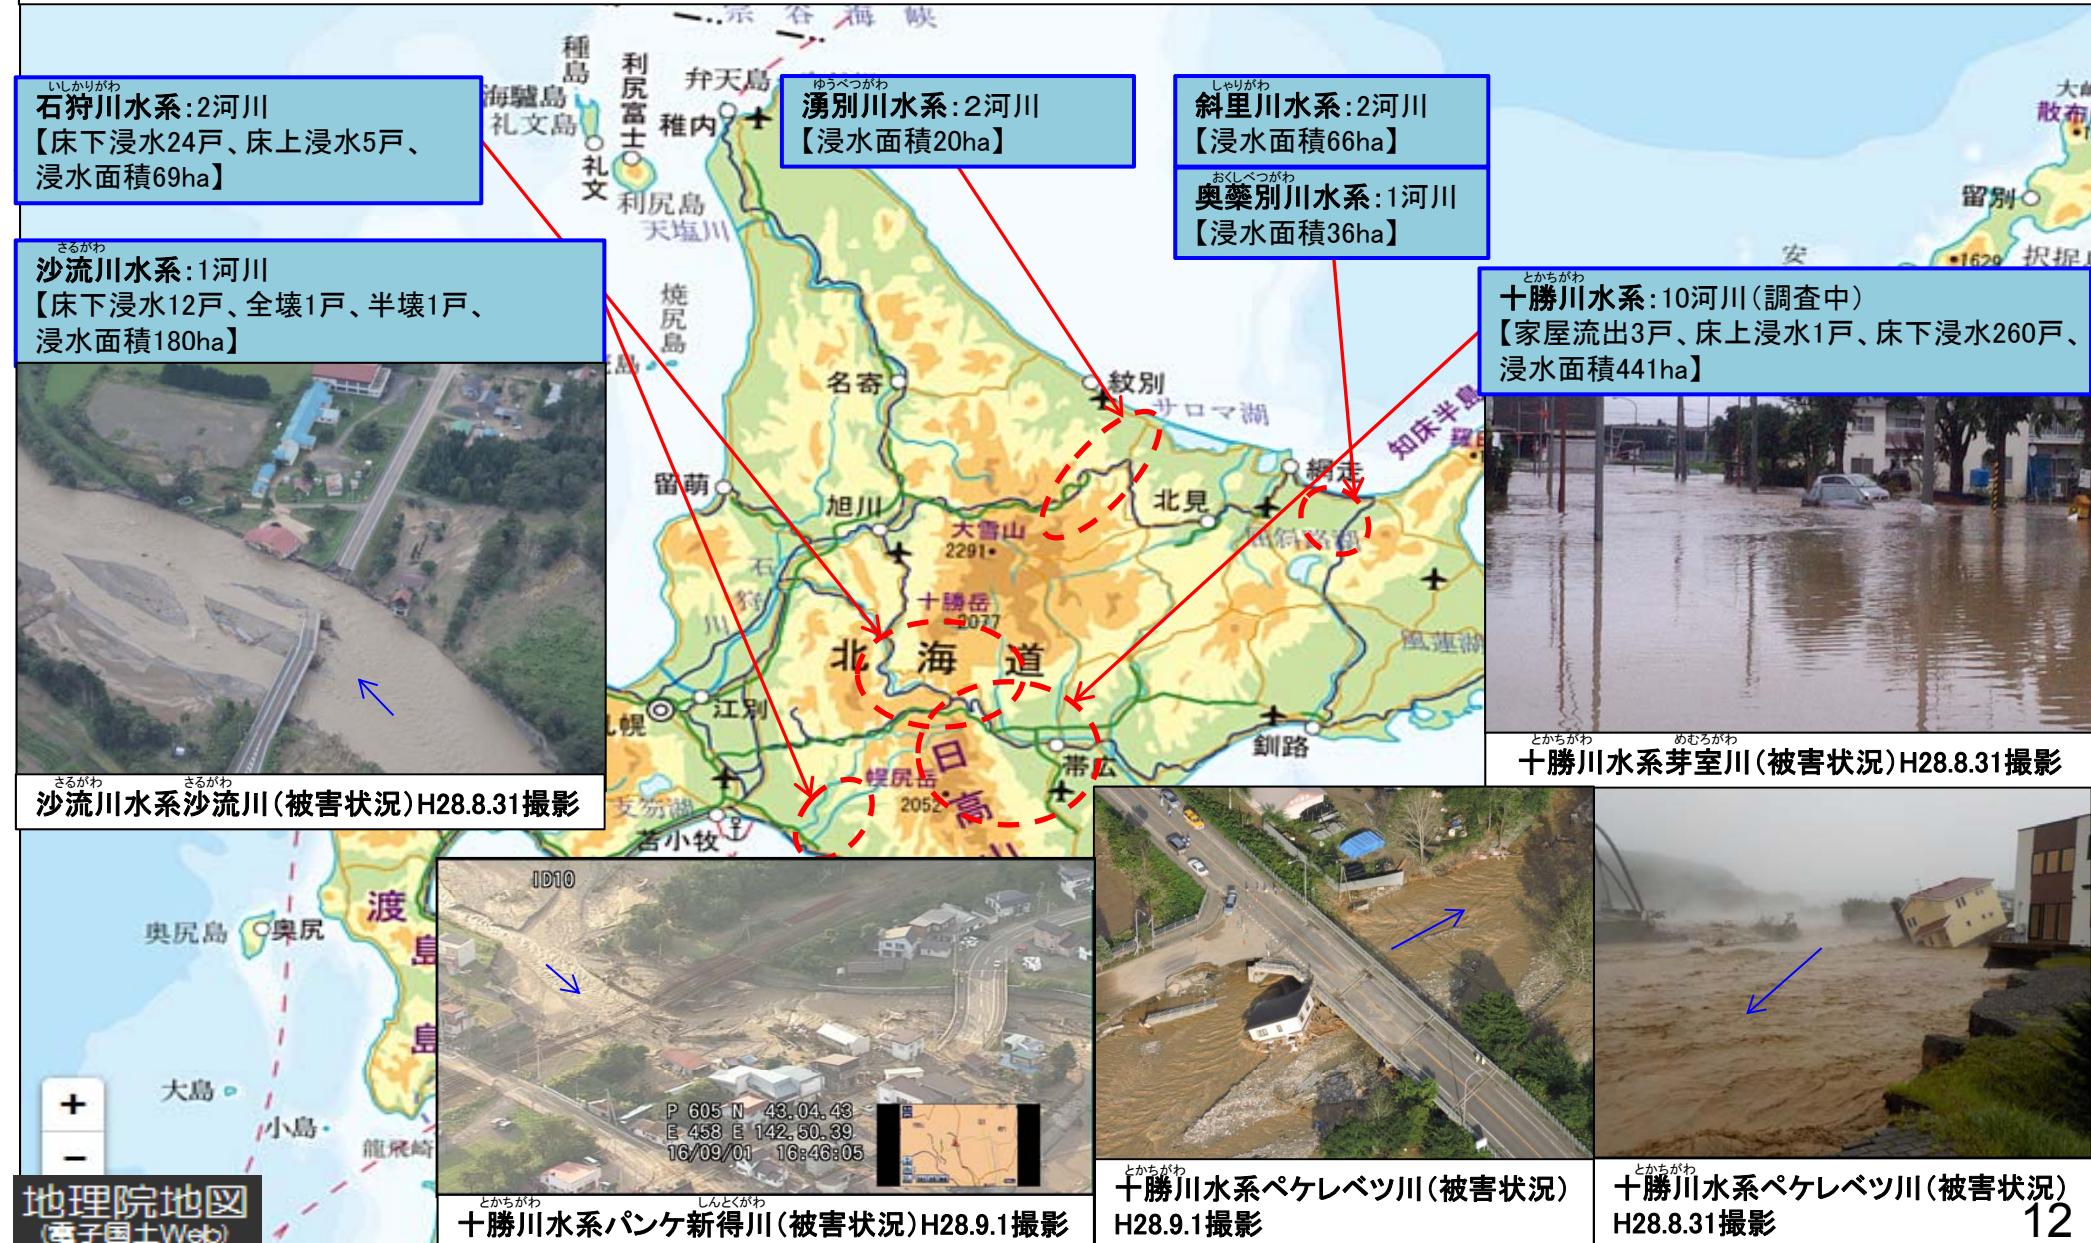
■十勝川水系芽室川で堤防が決壊する等、7水系19河川において浸水被害等が発生。

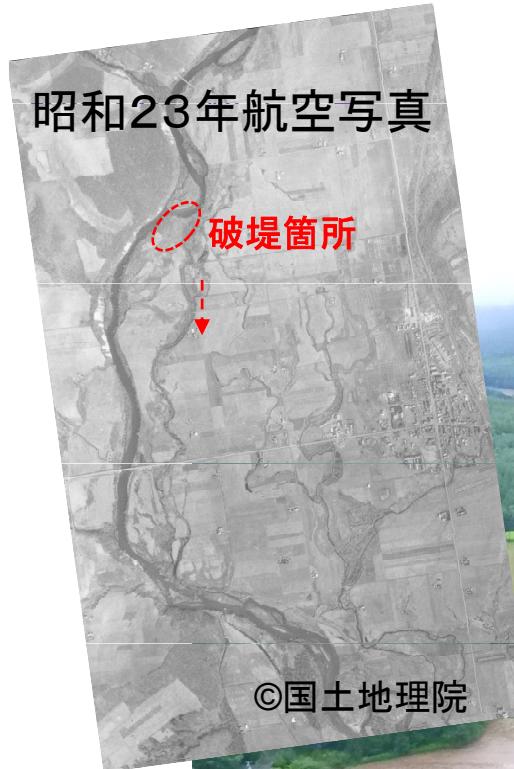
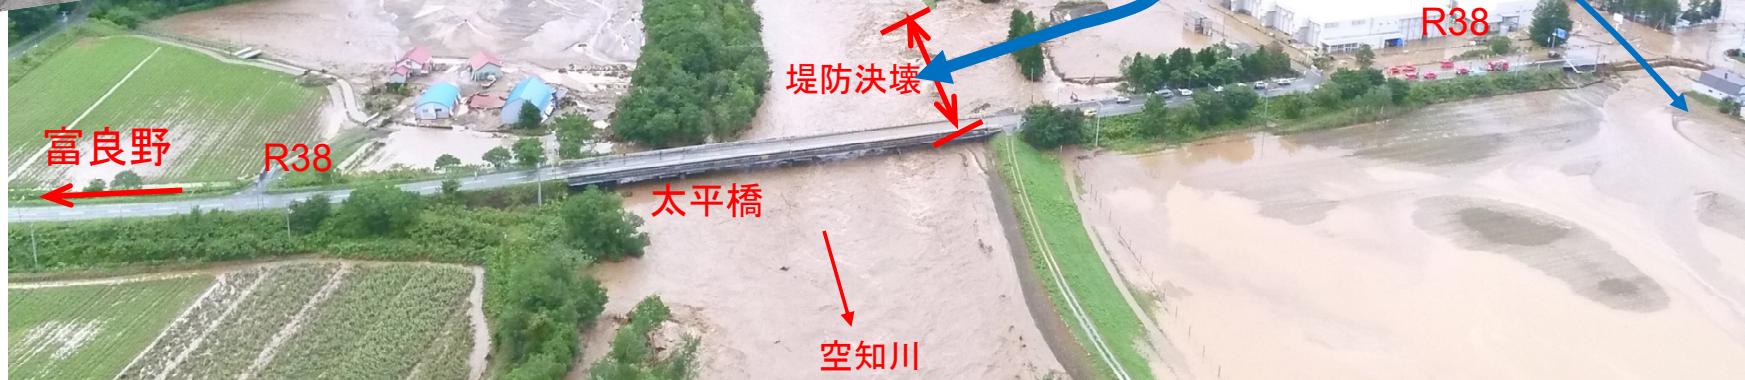
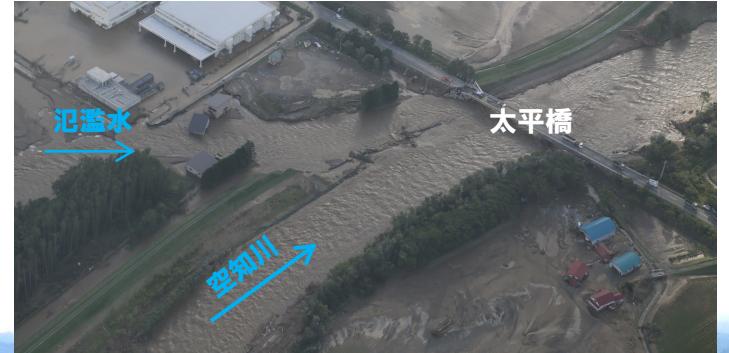
■空知川上流(南富良野町幾寅地区)では、上流部で堤防が決壊して氾濫した流れは、おおむね旧河道に沿って流れ、家屋の倒壊などの甚大な被害を与えた。氾濫流は、下流部で堤内側から堤外側へ越水し、堤防が決壊。

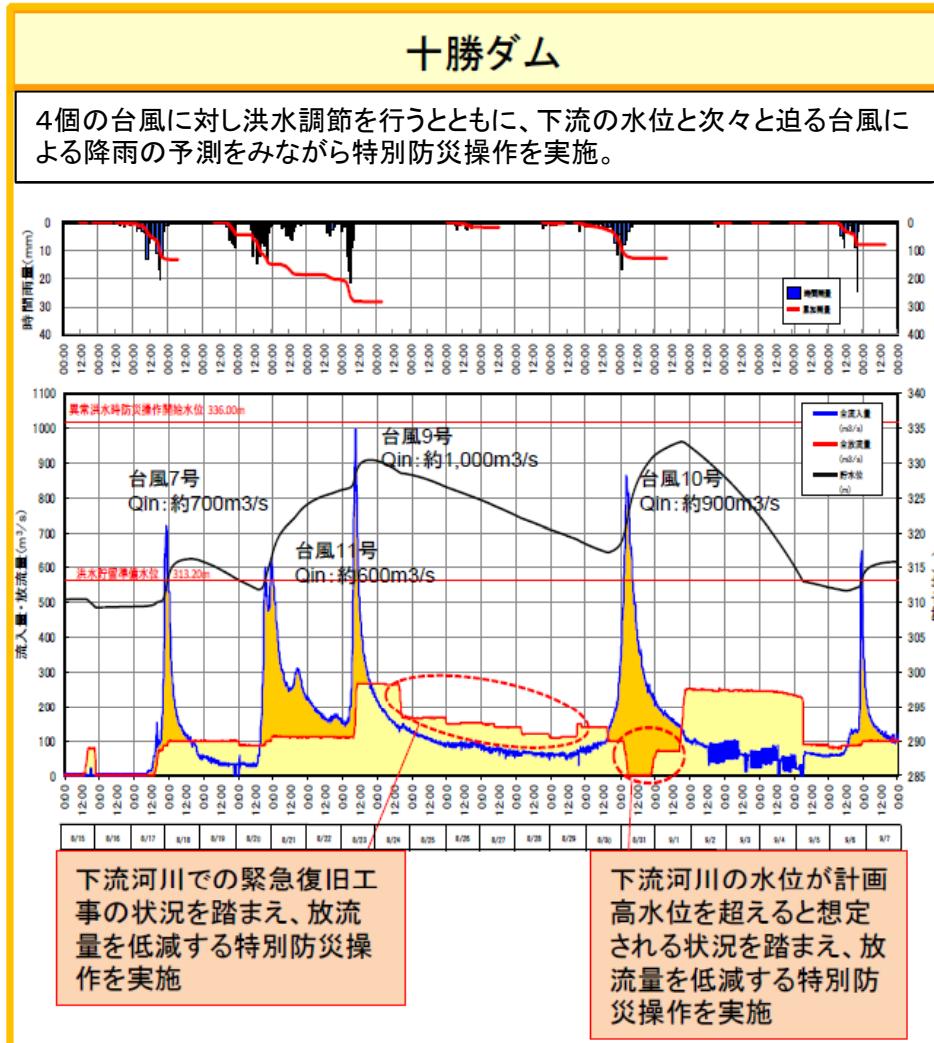
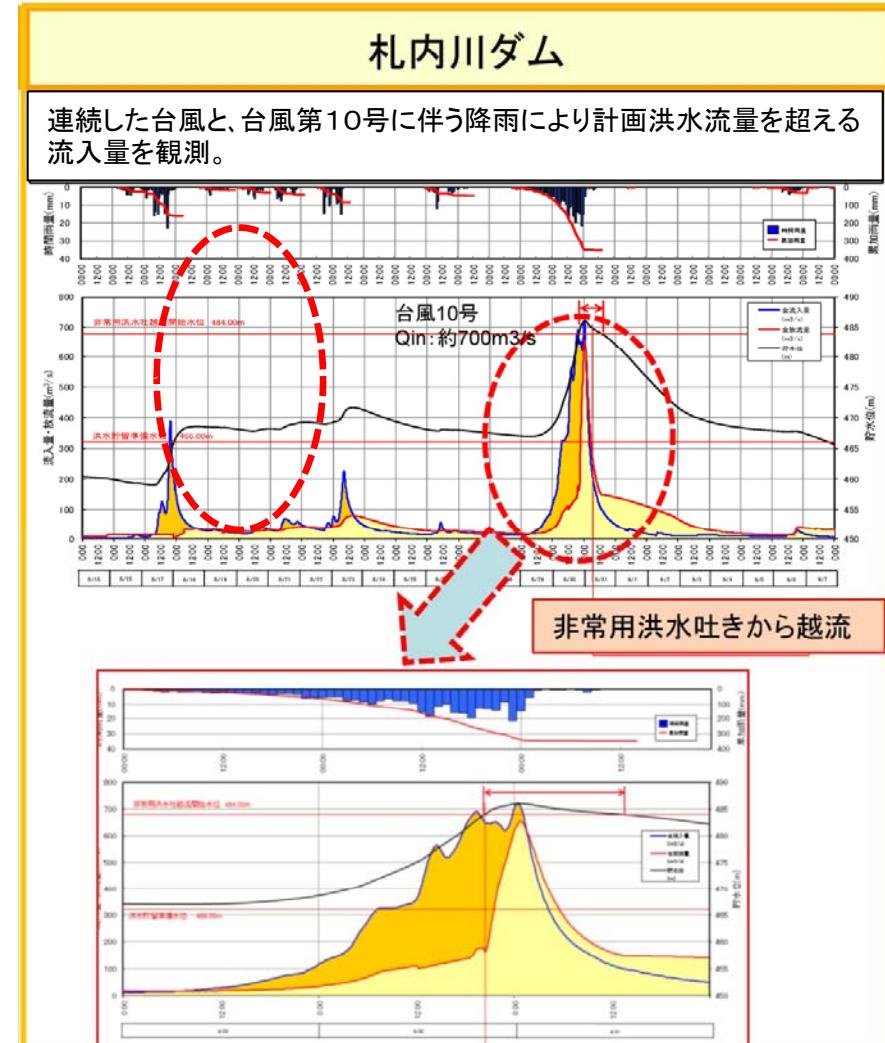
- 十勝ダムにおいては、4回の洪水調節を行うとともに、下流の水位状況を見ながら、放流量を低減させる特別防災操作を実施し、下流水位低減に効果を発揮。
- 札内川ダムは、洪水調節用のゲート設備を有しないため、一山目のピークについては洪水量を大きく低減させることができたが、二山目のピークの途中で非常用洪水吐きから越流することになった。

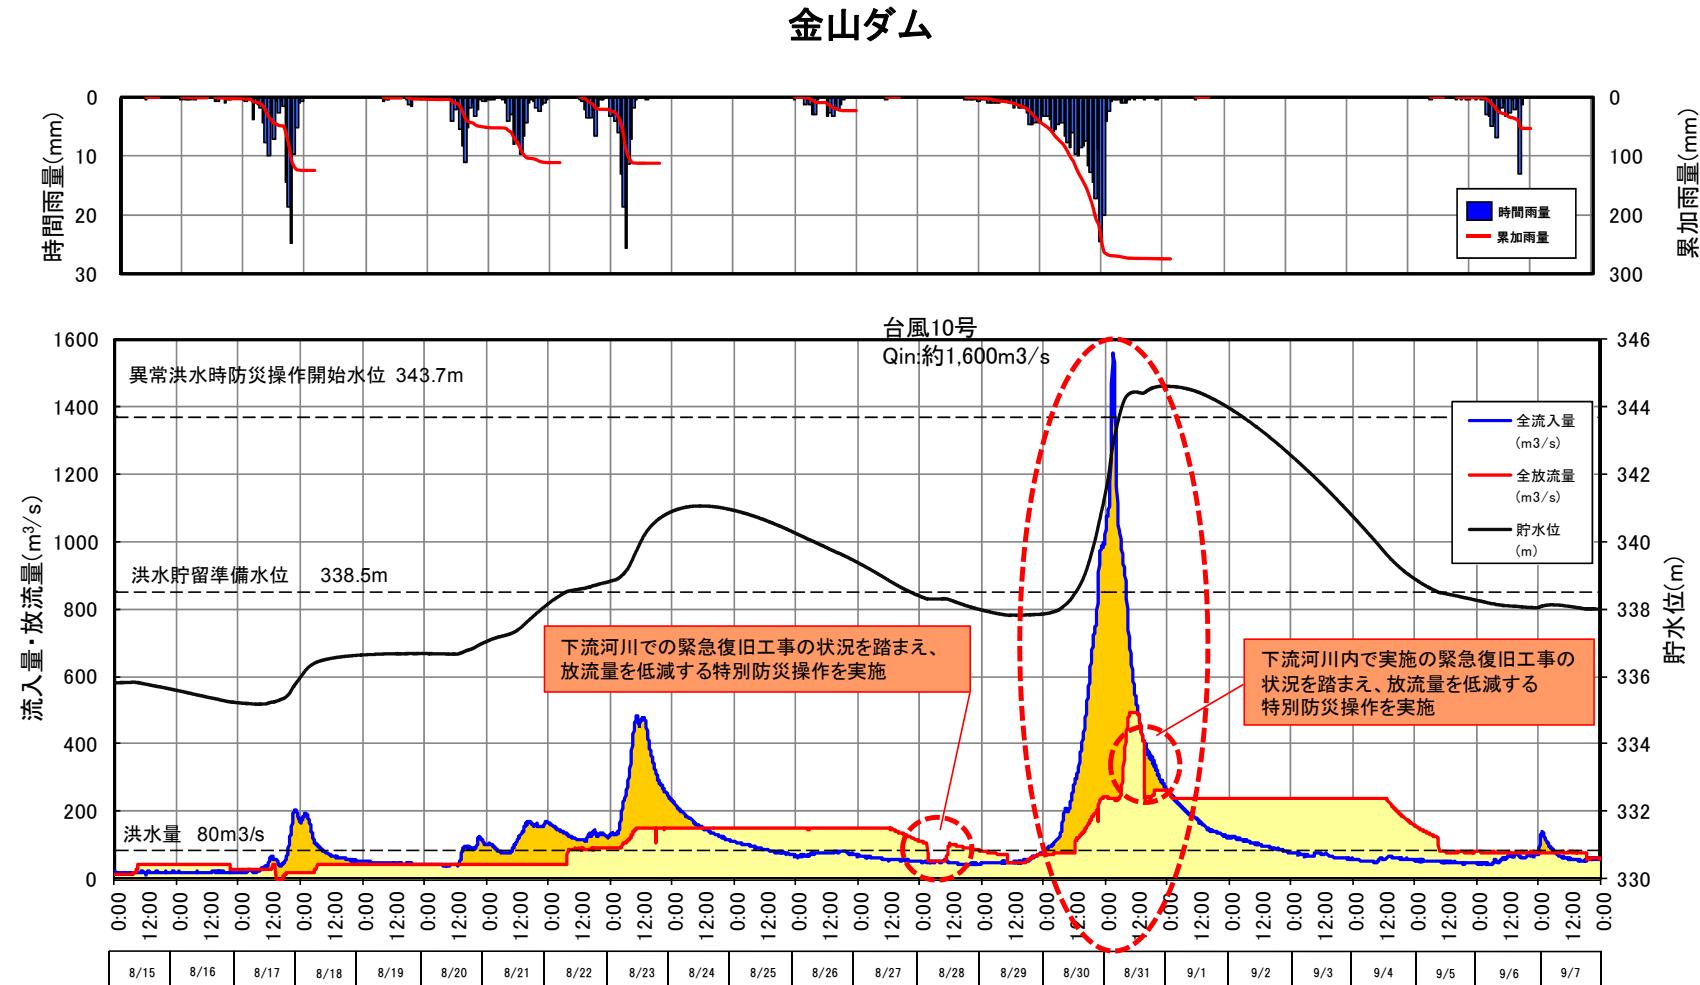
- 金山ダムにおいては、設計洪水流量を超過する流量がダムに流入したが、洪水を大幅に調整し下流の被害軽減に寄与した。
- 今回の出水において、ダムは、連続した降雨により繰り返し洪水調節を実施し、下流の被害軽減に大きく寄与した。

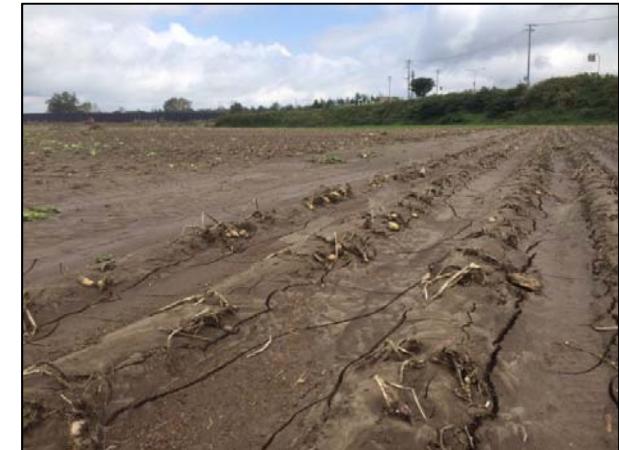
農作物の多くが流され、**土砂が堆積**している  
(帯広市 ばれいしょ畠)

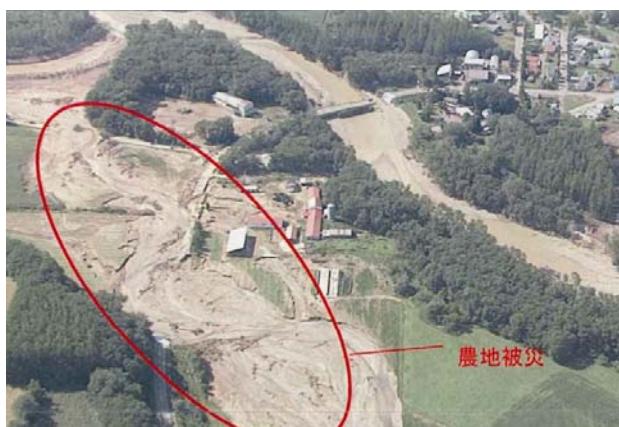
農作物ごと**土壌が流出**し、上流からは  
土砂が運ばれ堆積している(芽室町)

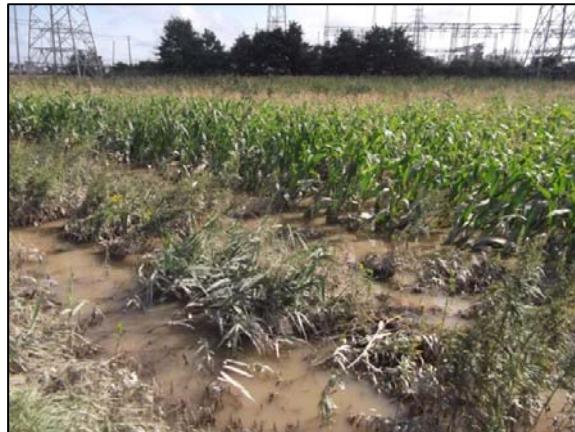
農作物が浸水被害を受け、**収穫できない・収穫に遅れ**が生じている(芽室町 デントコーン畠)

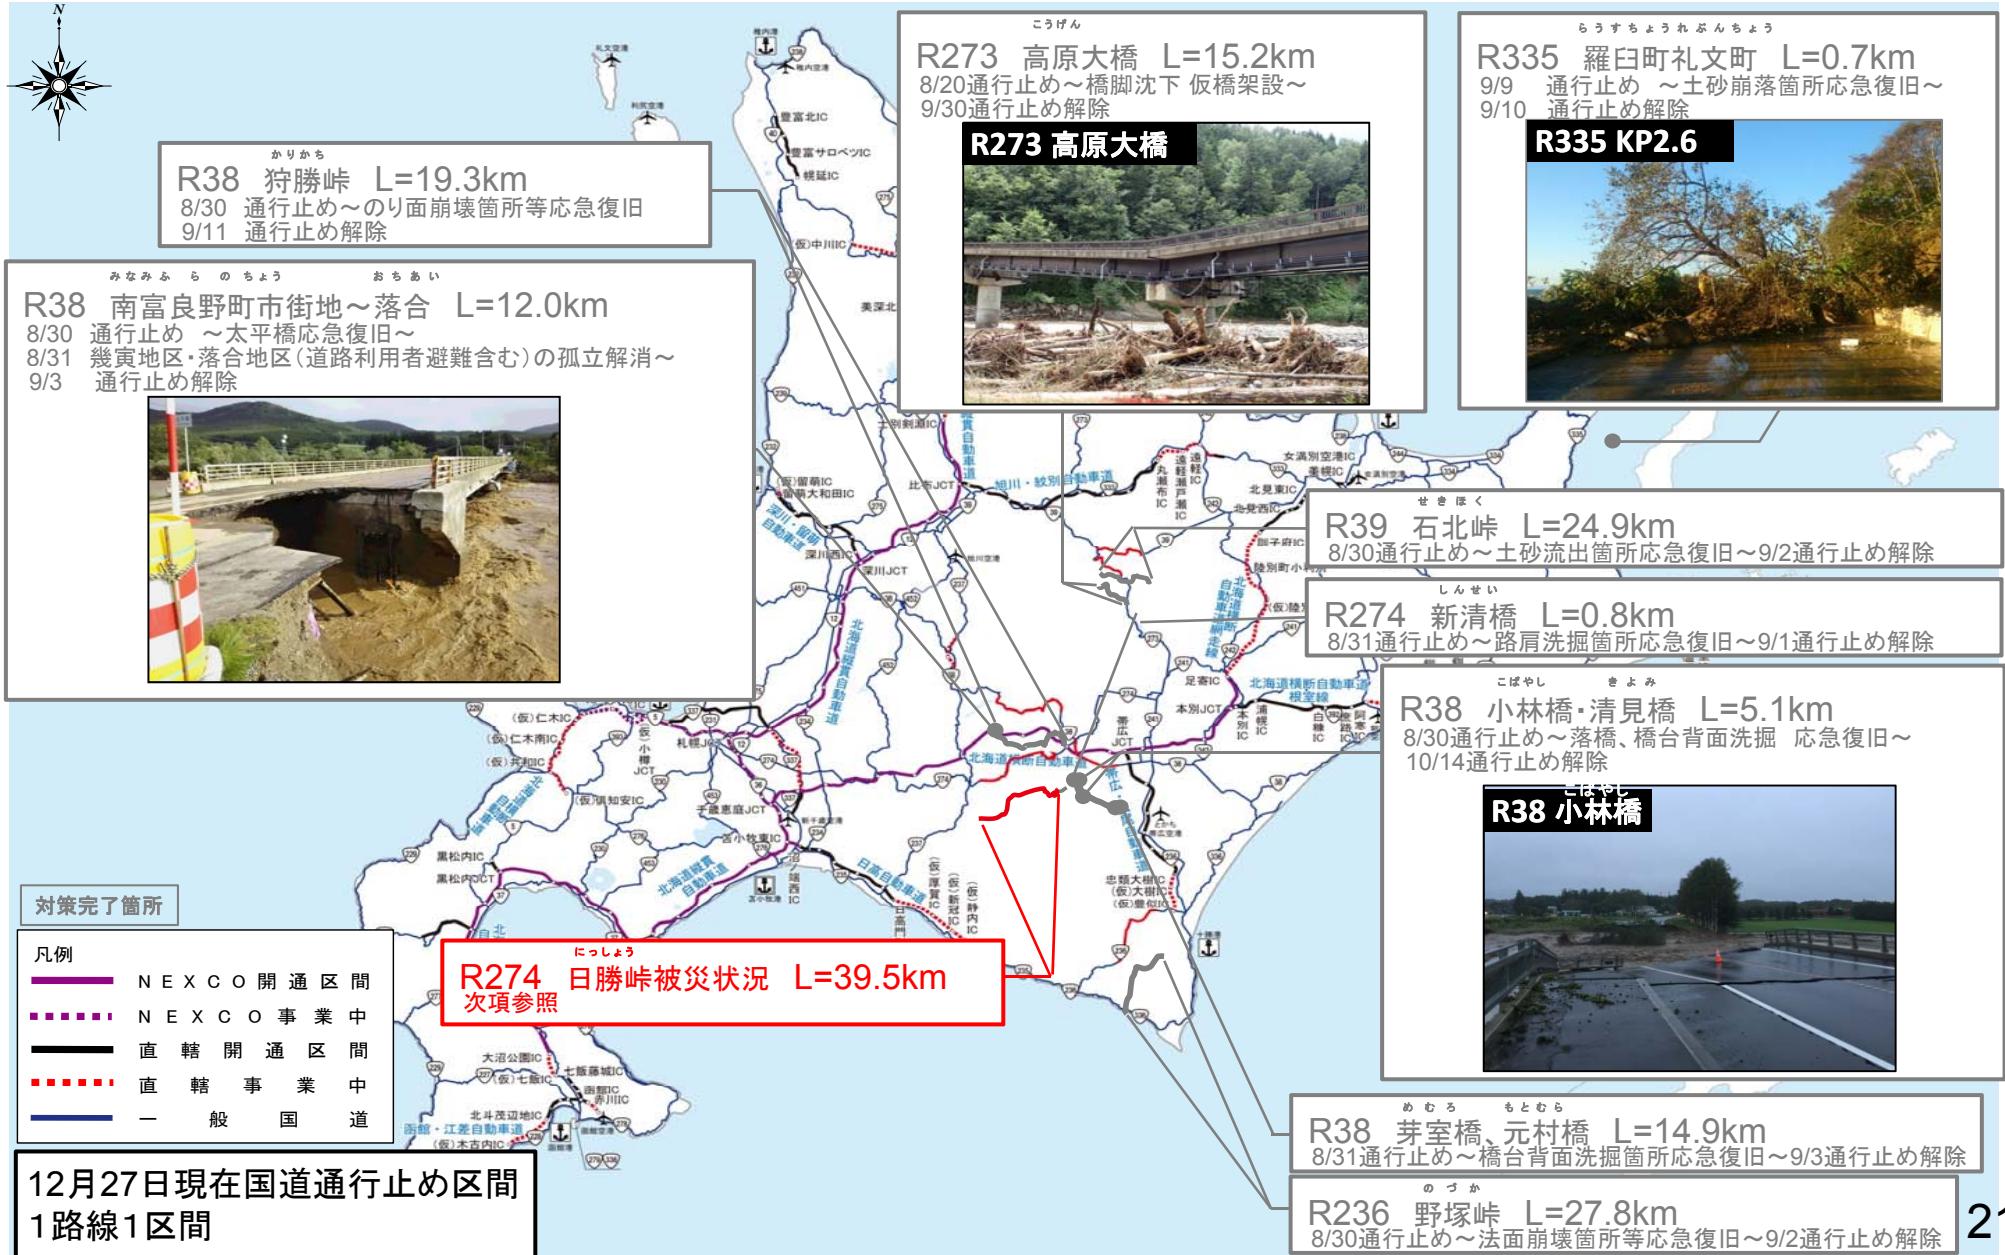
■十勝地方を中心に多くの道路が被災し、国道では、35号、274号等、合計160.2km区間が通行止めとなった。
