# 平成28年8月北海道大雨激甚災害を踏まえた 水防災対策検討委員会

## とりまとめ骨子(案) 参考資料

平成28年12月27日

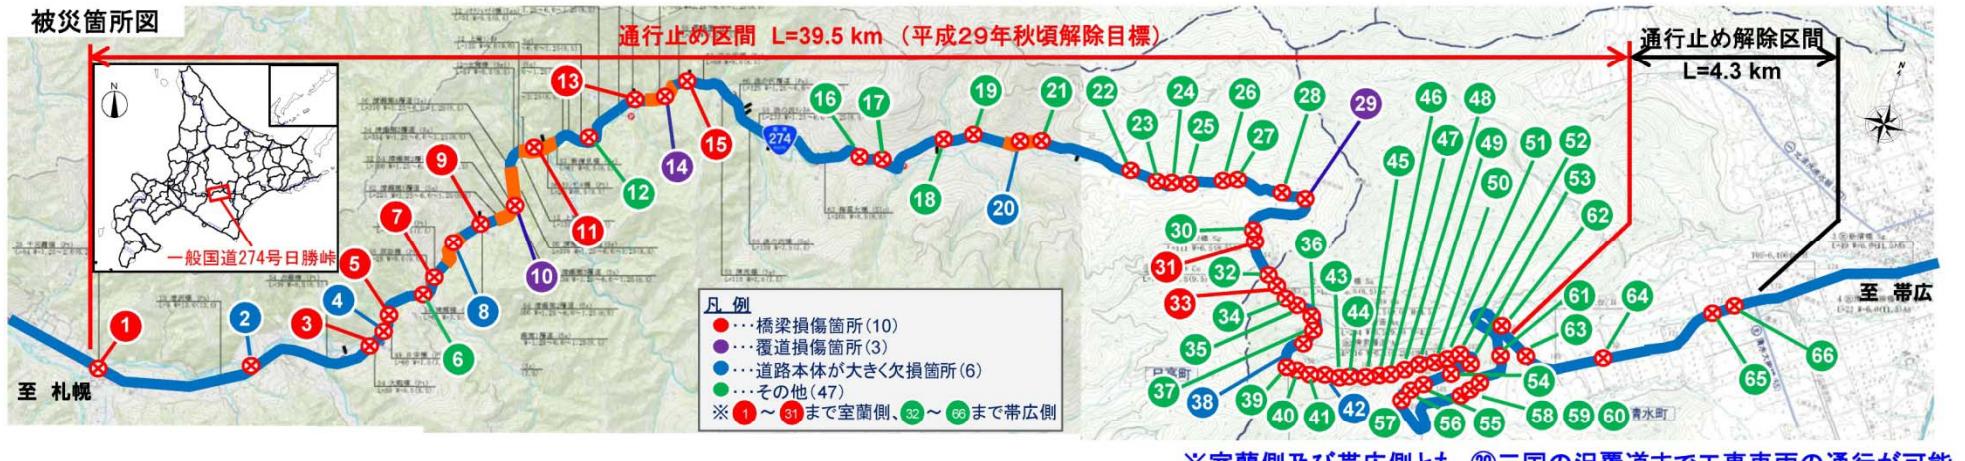
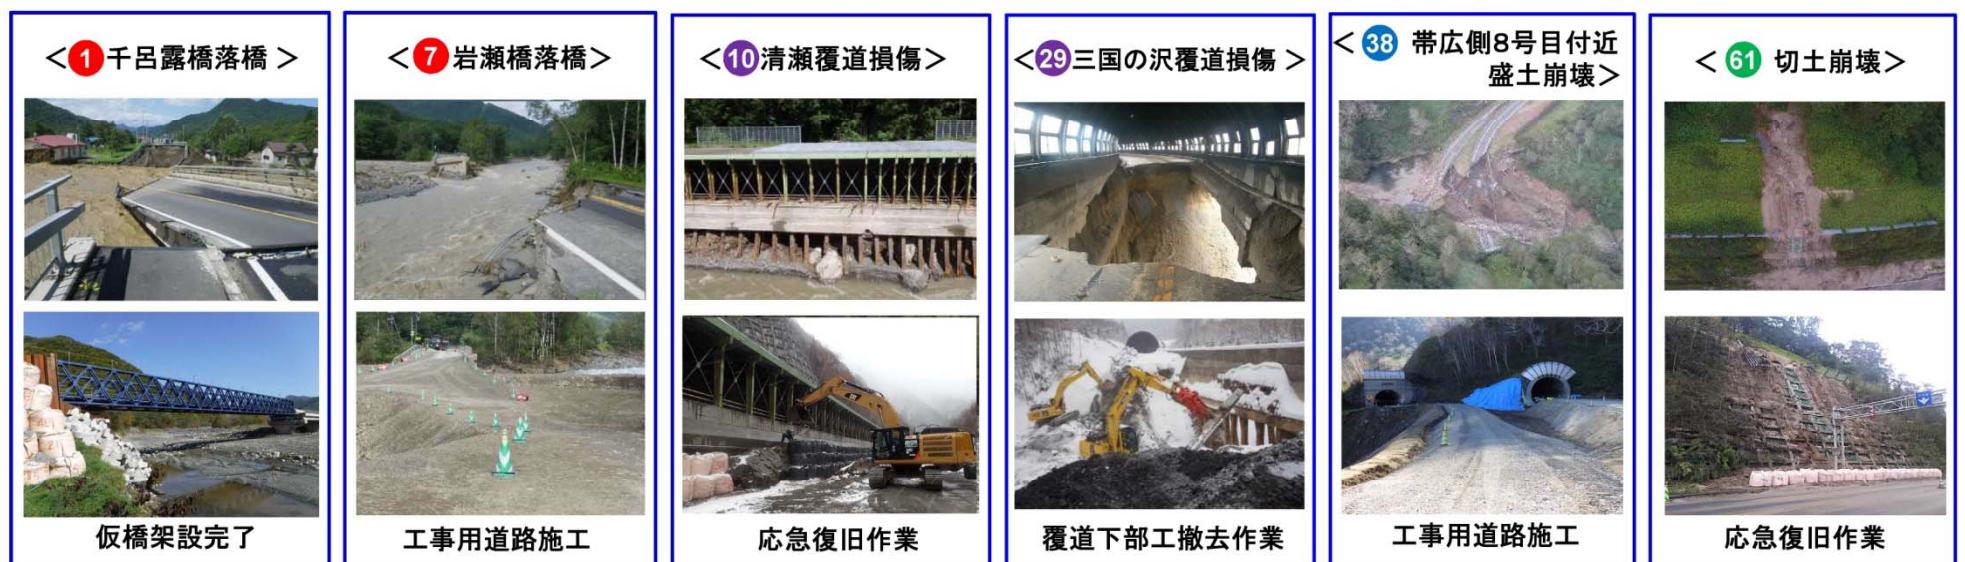
- 国道274号は、現在、被災により39.5kmが通行止めとなっており、平成29年秋頃の解除目標に復旧作業を行っているところ。
- 被災箇所数は、橋梁損傷10箇所、覆道損傷3箇所、道路本体が大きく欠損6箇所、その他47箇所の合計66箇所。

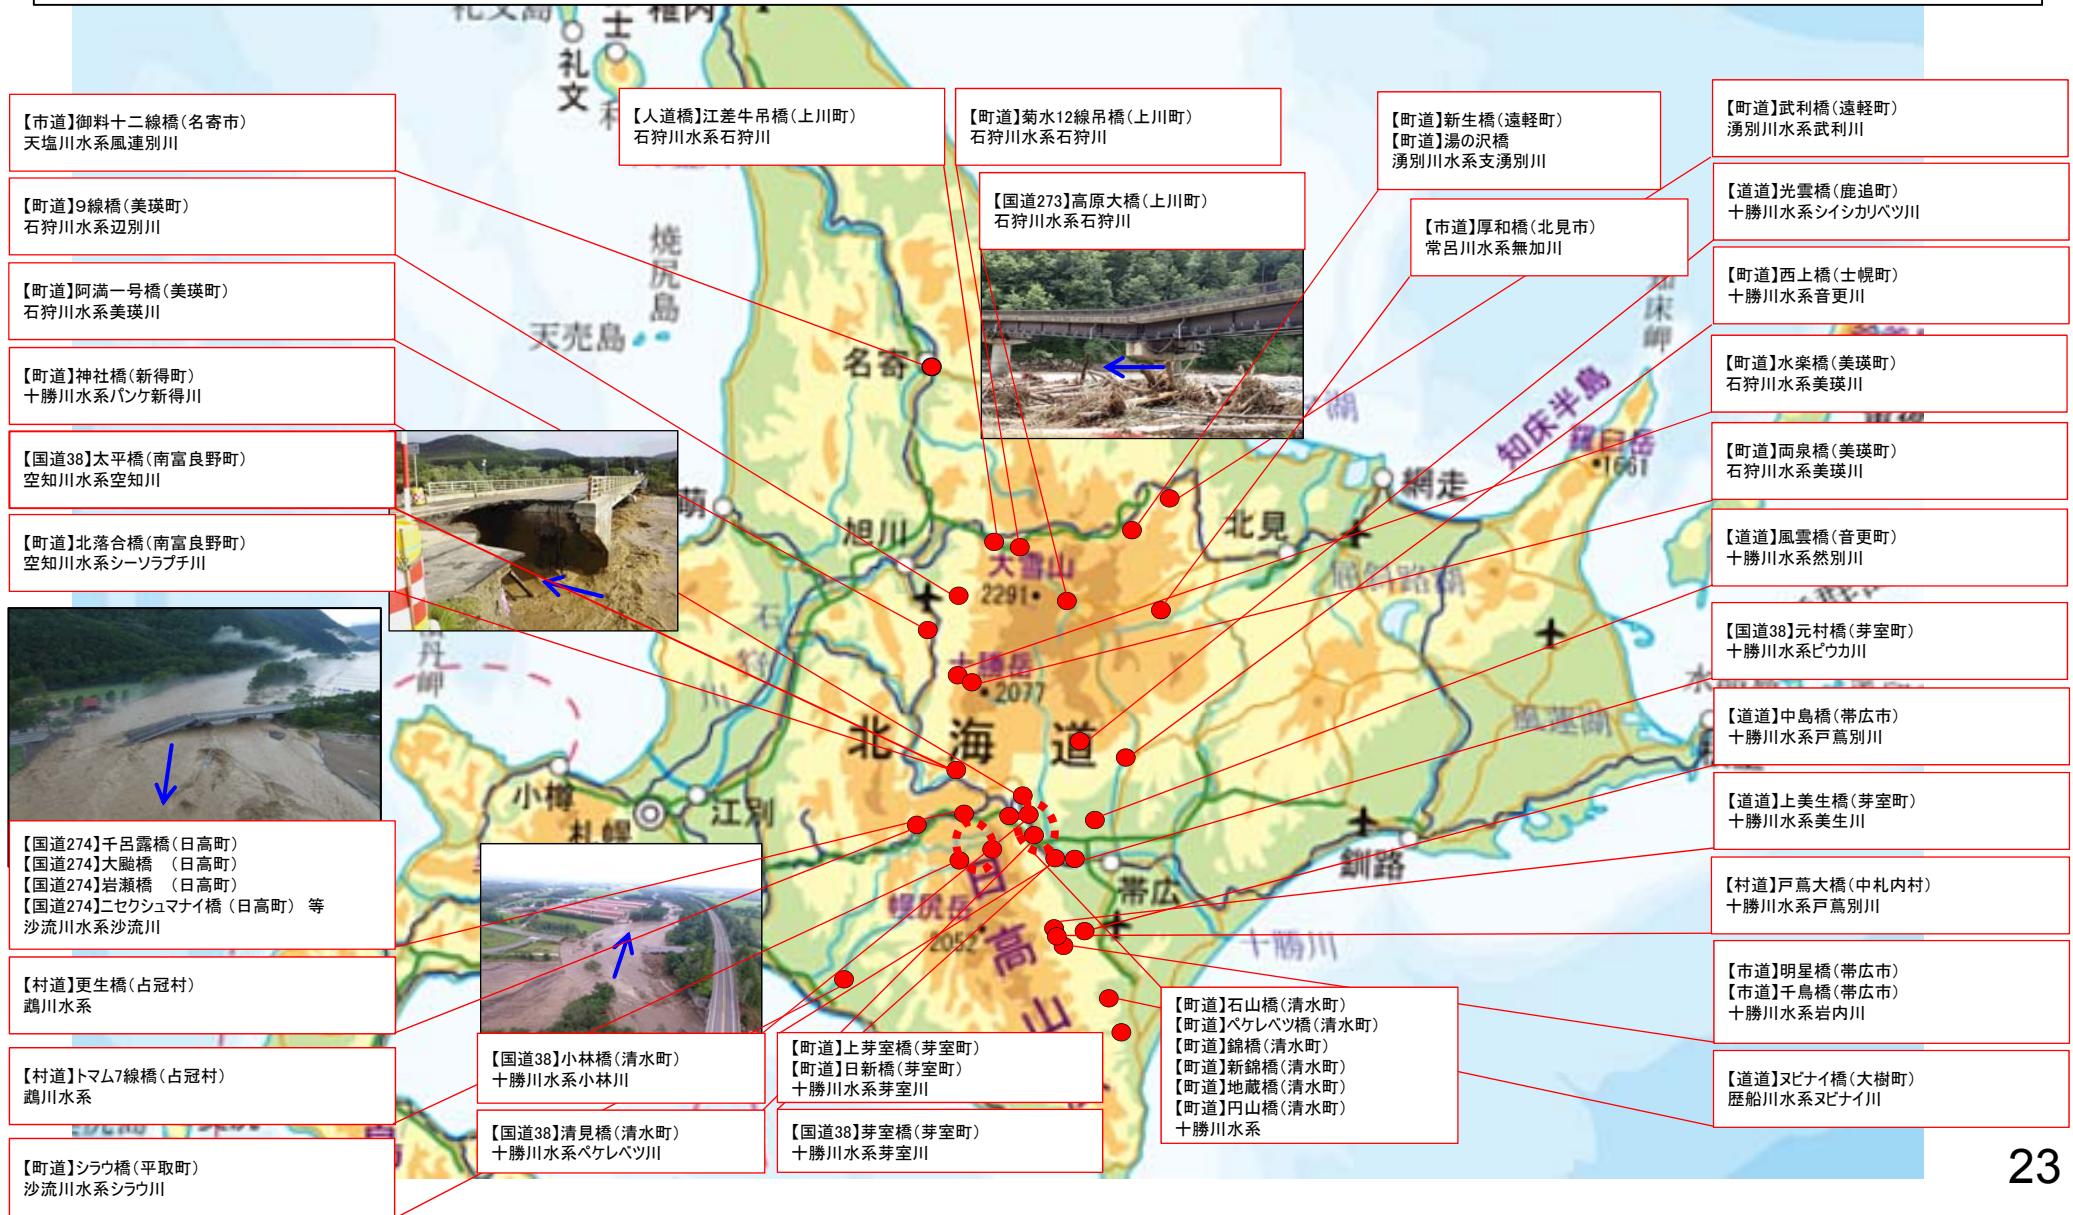
■国道・町道・市町村道において、橋台背面の洗掘等による多数の橋梁の被害が発生。

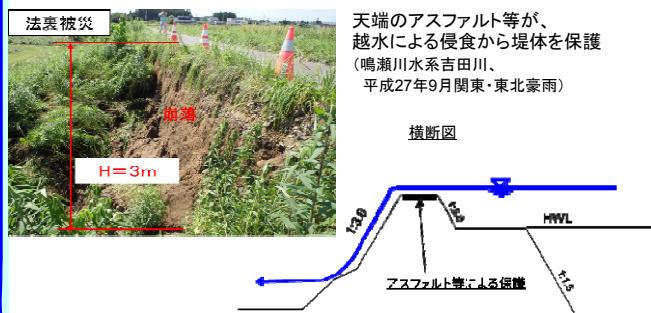
#### <被害軽減を図るための堤防構造の工夫(対策例)>

○越水等が発生した場合でも決壊までの時間を少しでも引き延ばすよう堤防構造を工夫する対策の推進

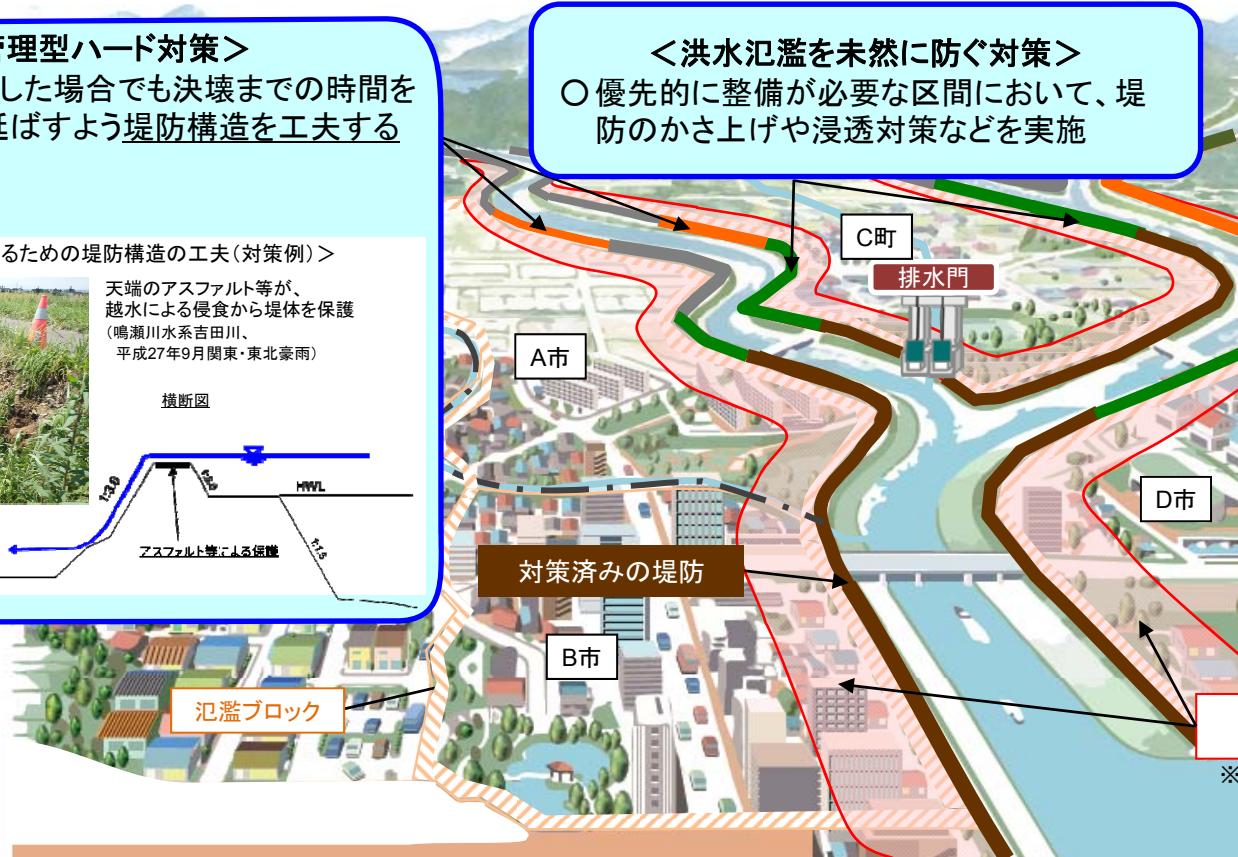
○優先的に整備が必要な区間において、堤防のかさ上げや浸透対策などを実施
