十勝川流域砂防技術検討会 (第2回)

平成29年11月10日
国土交通省北海道開発局・北海道

1. 平成28年8月出水への対応 (進捗状況)

2. 戸蔦別川流域の土砂動態

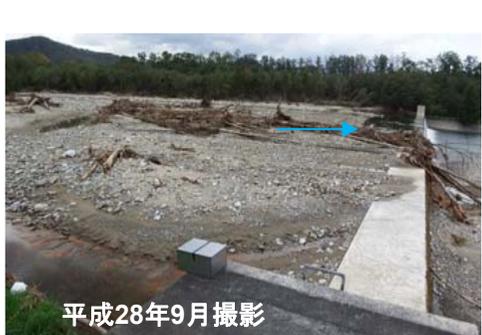
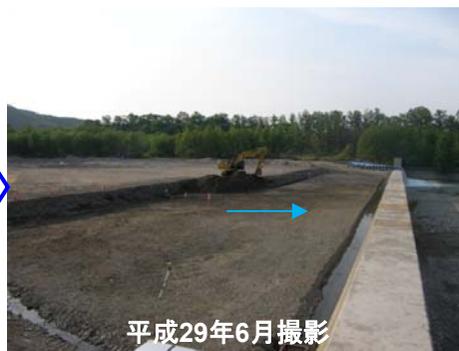
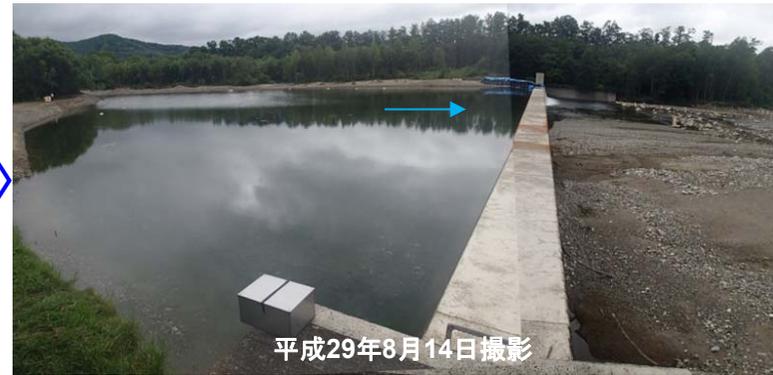
戸蔦別川第1号堰堤：除石完了

- 戸蔦別川第1号砂防堰堤：除石完了
- 床固工（2号、4号、7号、11号）：復旧完了

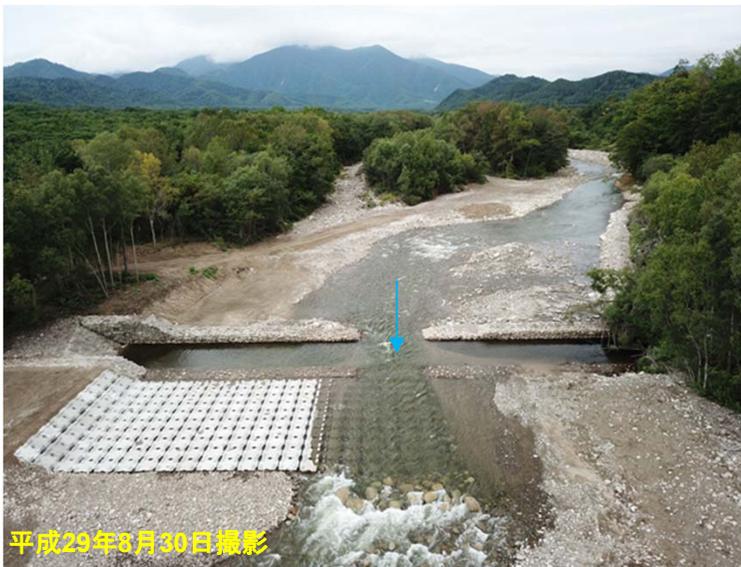
戸蔦別川第2号床固工(護床工流出):復旧完了

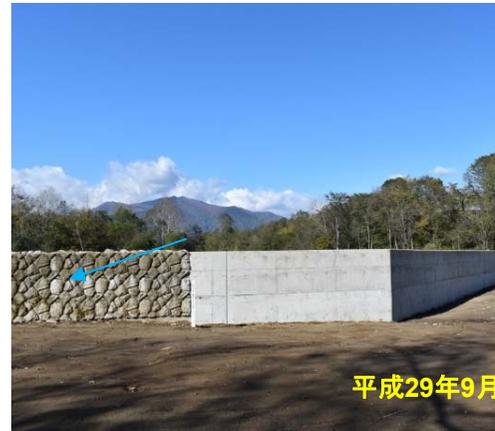
戸蔦別川第4号床固工
(左岸導流堤・護床工流出・副堤天端欠損):復旧完了

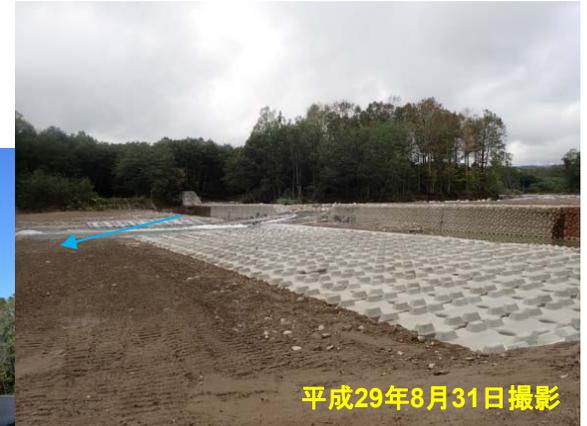
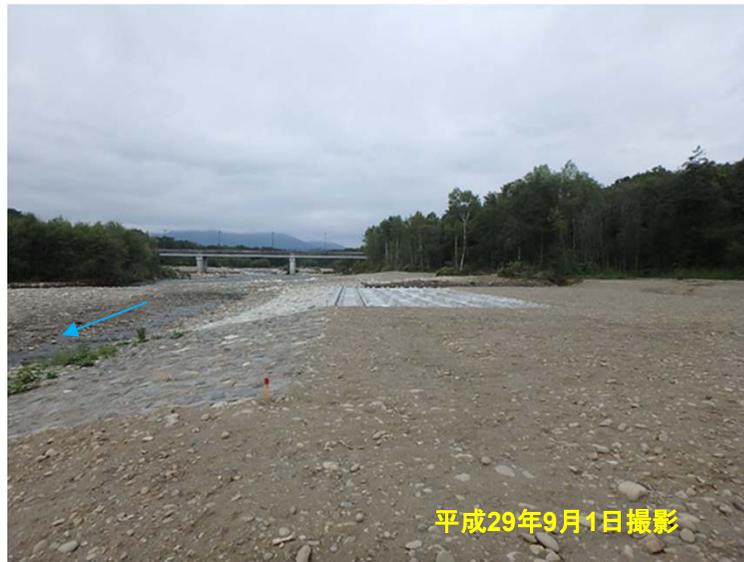
戸蔦別川第7号床固工(左岸側壁護岸流出):復旧完了

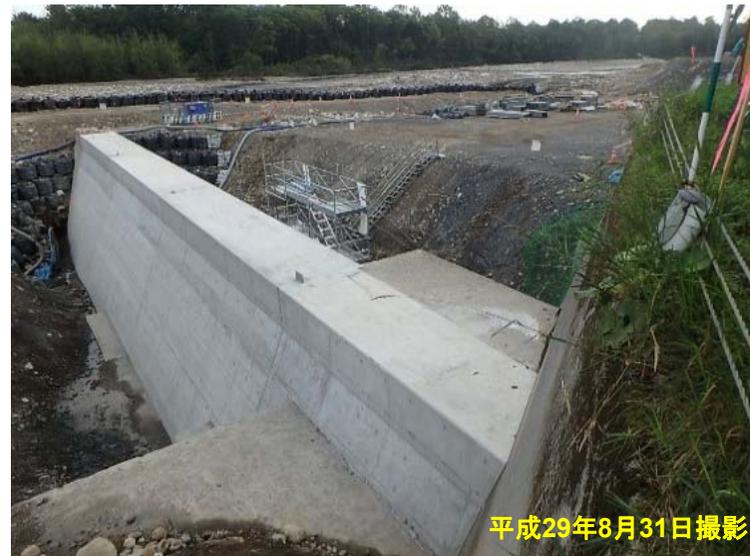
戸蔦別川第11号床固工(右岸本堤・側壁護岸流出):復旧完了

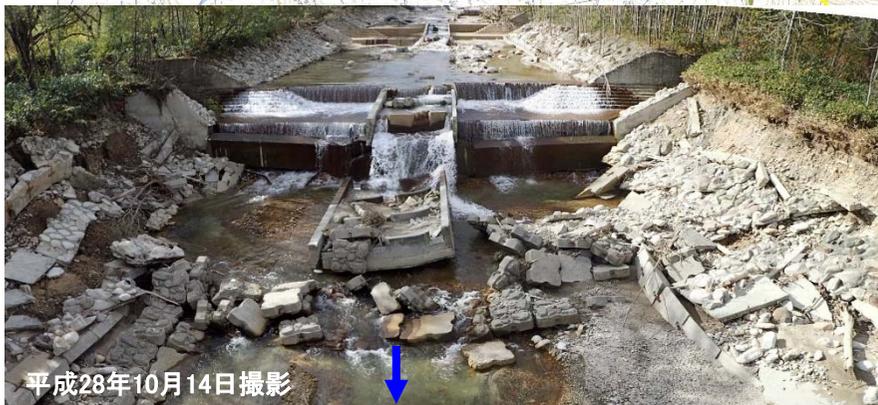
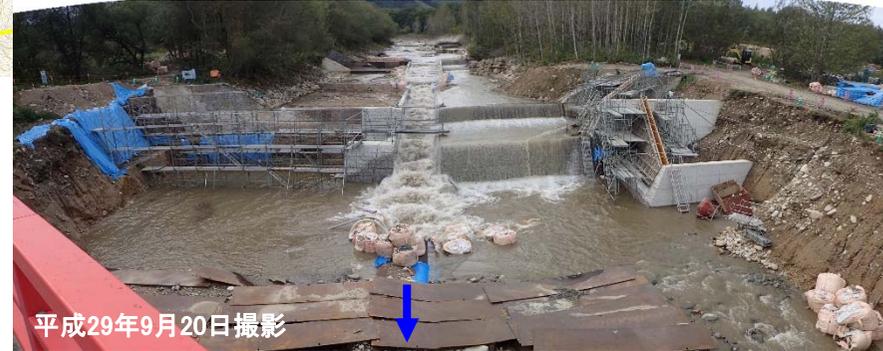
ペケレベツ川溪流保全工最下流の13号落差工(垂直壁・魚道倒壊, 護床工・護岸工流出): 施工中

- ペケレベツ川1号砂防堰堤：90m下流に位置を変えて施工中
- ペケレベツ川溪流保全工最下流の13号落差工：施工中

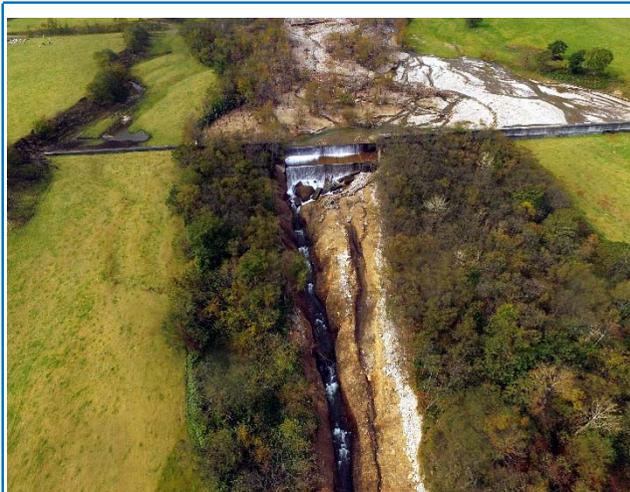
芽室川3号砂防堰堤工被災直後
(垂直壁流出)

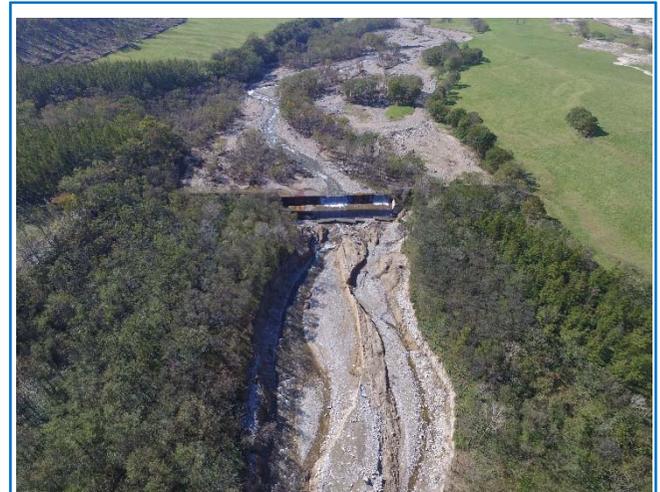
芽室川4号砂防堰堤工被災直後
(垂直壁流出)

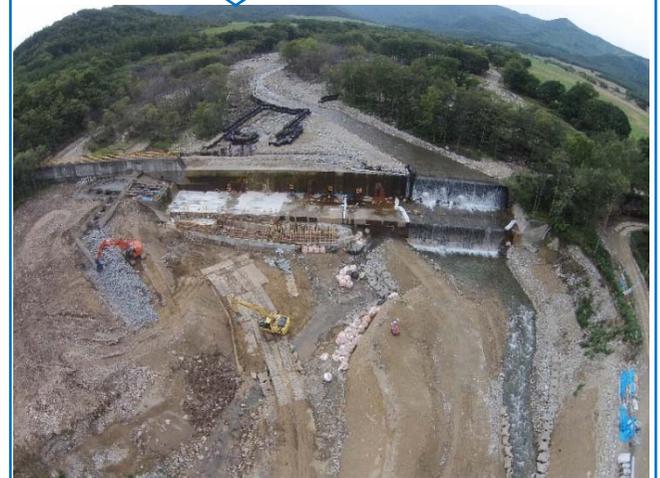
芽室川4号砂防堰堤工 施工中 6

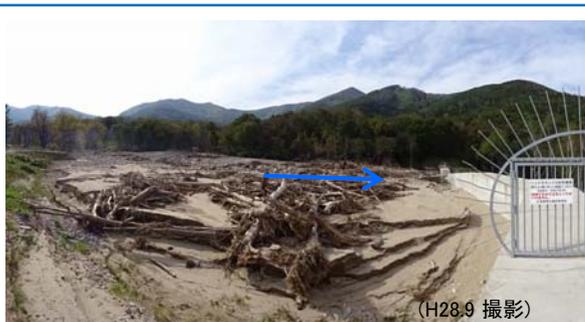
(H28.9 撮影)

ペンケオタソイ川1号砂防堰堤 被災直後

■ペンケオタソイ川の砂防堰堤3基の土砂および流木の撤去を完了。

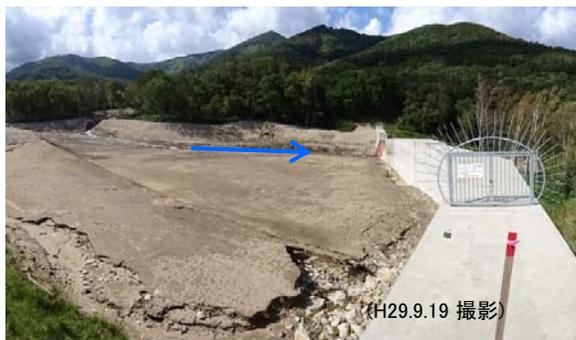
(H29.9.19 撮影)

ペンケオタソイ川1号砂防堰堤 撤去後

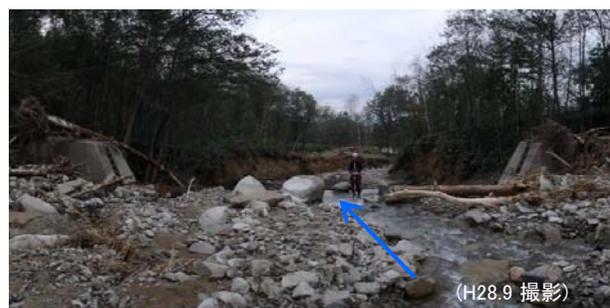
(H28.9 撮影)

ペンケオタソイ川 2号砂防堰堤 被災直後

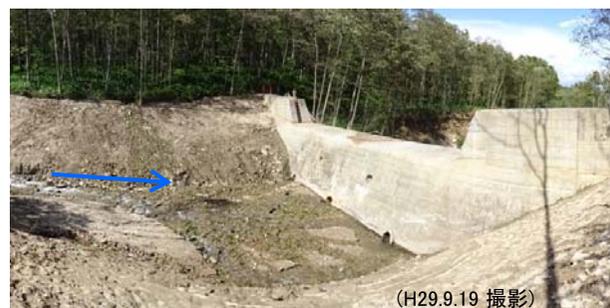
(H29.9.19 撮影)

ペンケオタソイ川 2号砂防堰堤 撤去後

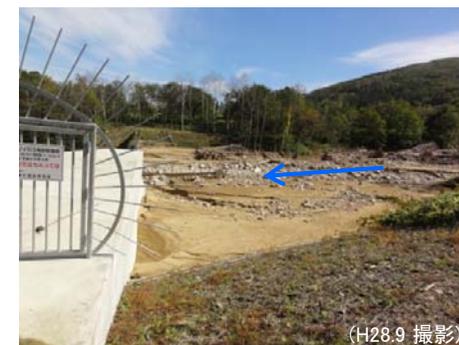
(H28.9 撮影)

ペンケオタソイ川 3号砂防堰堤 被災直後

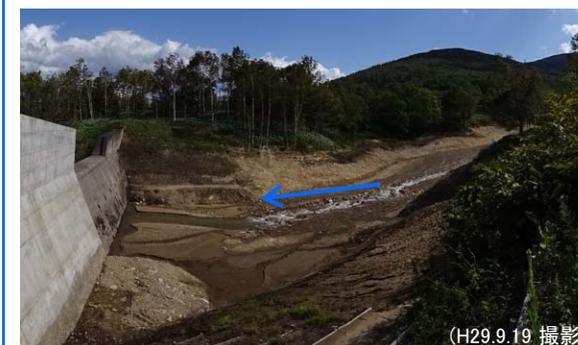
(H29.9.19 撮影)

ペンケオタソイ川 3号砂防堰堤 撤去後

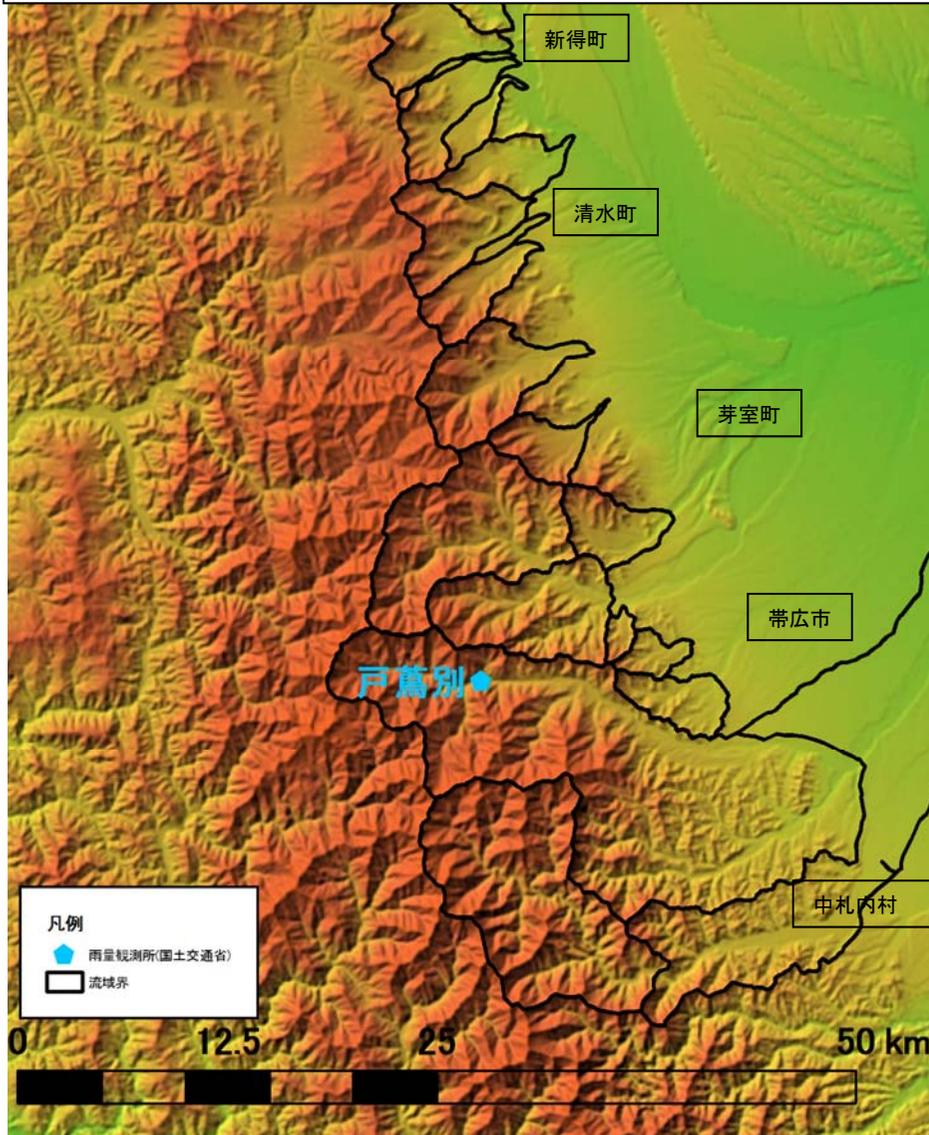
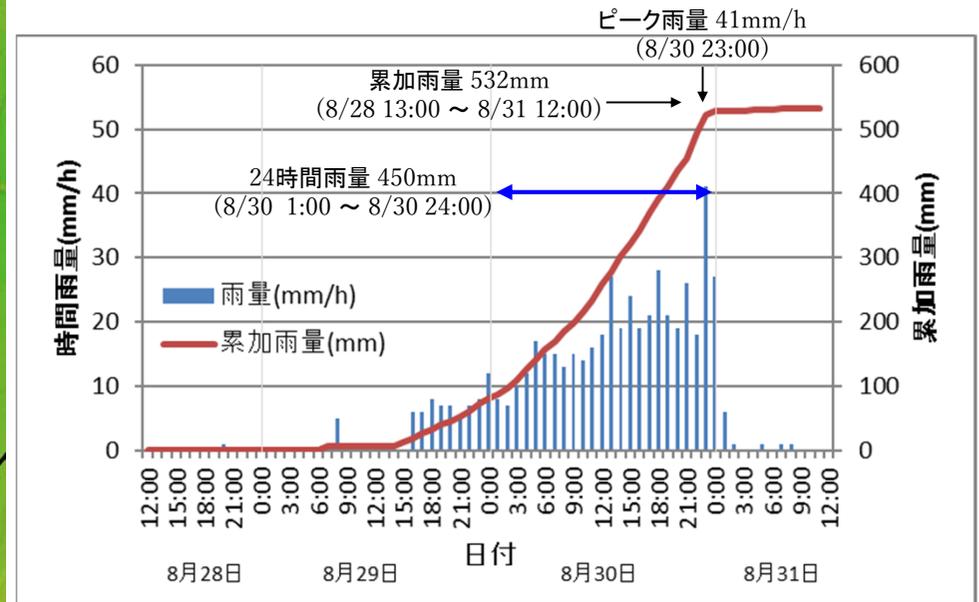
戸蔦別雨量観測所

- 砂防事業実施箇所である高標高部の雨量規模（砂防堰堤の水通し断面に係わる）の参考に戸蔦別雨量観測所で確率雨量を推定した。（単独の観測所での推定であり、観測期間が短いため、今回の出水を代表する降雨確率では無いことに留意が必要）
- 戸蔦別雨量観測所（標高602m）では、24時間最大雨量が450mmを記録した。
- 戸蔦別雨量観測所の既往最大の24時間雨量であり、確率雨量の推定（※）では概ね130～180年確率規模と同等の降雨であった。

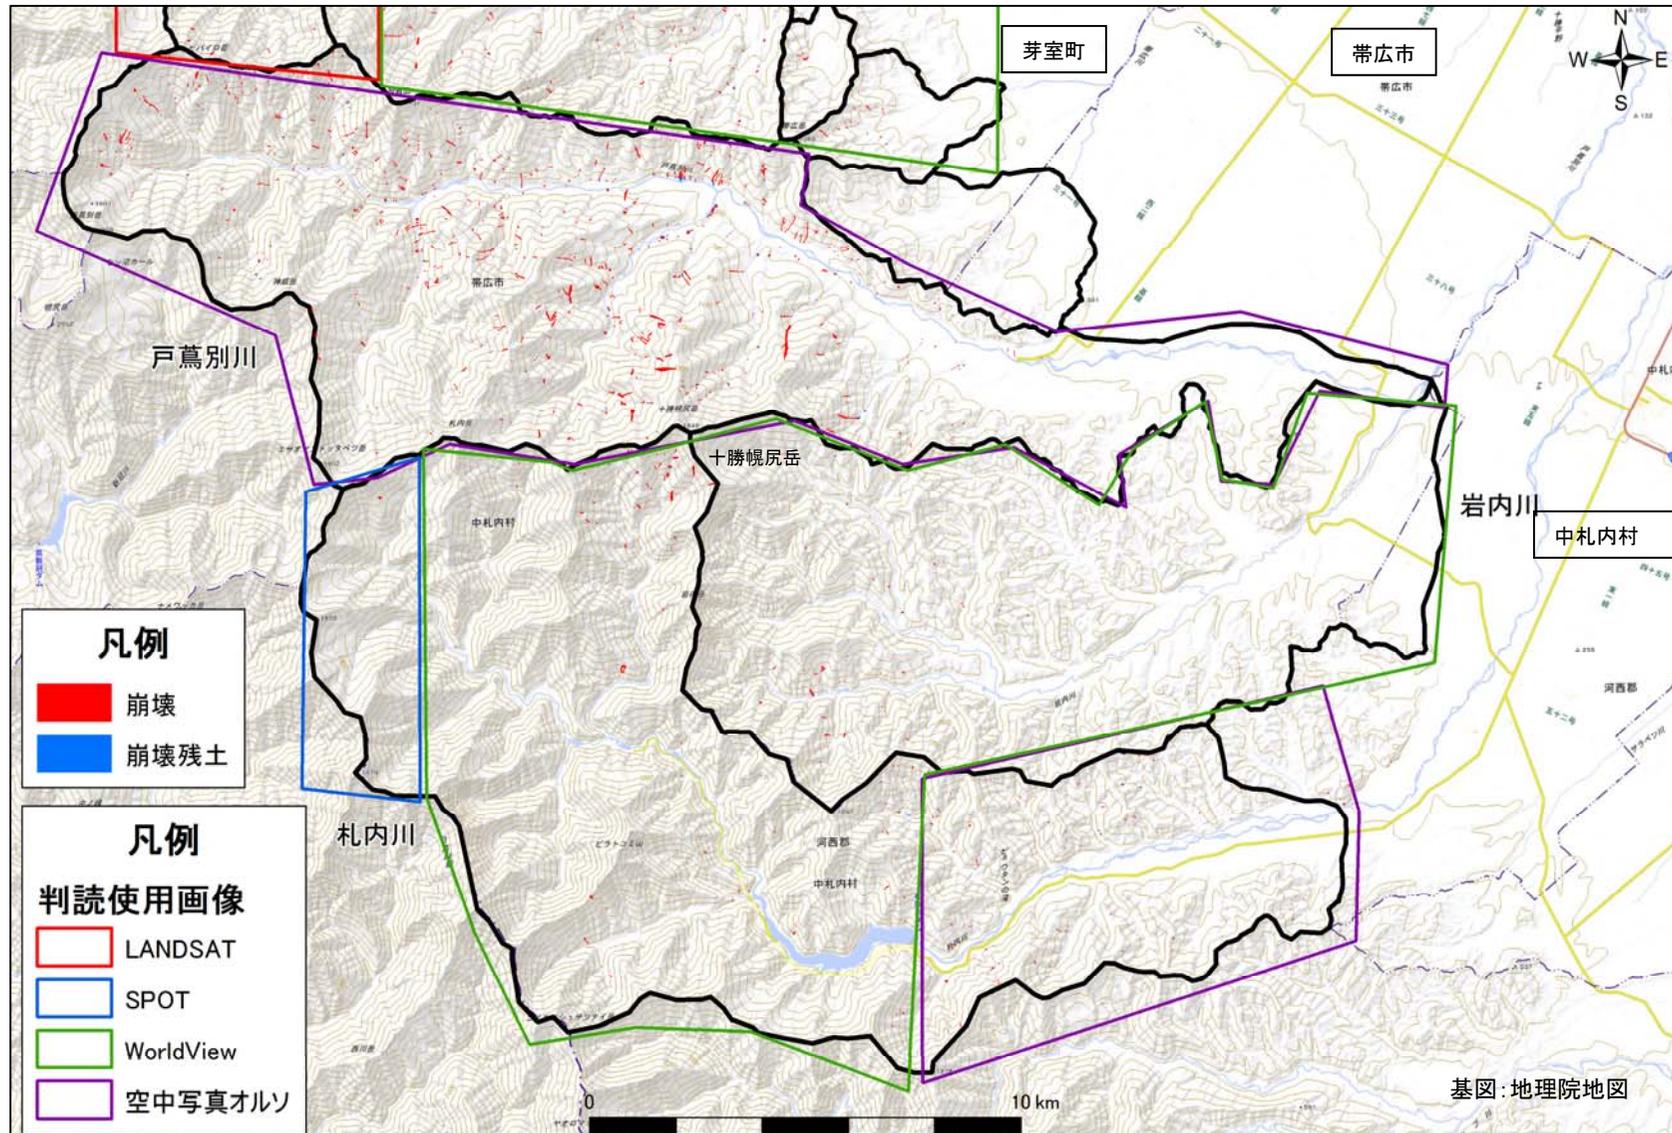
- 崩壊地判読結果では、戸蔦別川上流部で崩壊面積率が0.5%と崩壊地が多い。札内川や岩内川は0.1%以下で、崩壊地は少ない。
- 戸蔦別川の崩壊地は十勝幌尻岳周辺の高標高部、ピリカペタ又沢川周辺から戸蔦別川左岸斜面の谷筋や周辺斜面に多い傾向が認められる。
- 札内川は十勝幌尻岳南斜面付近に崩壊地が集中し、その他は散在する程度で少ない。

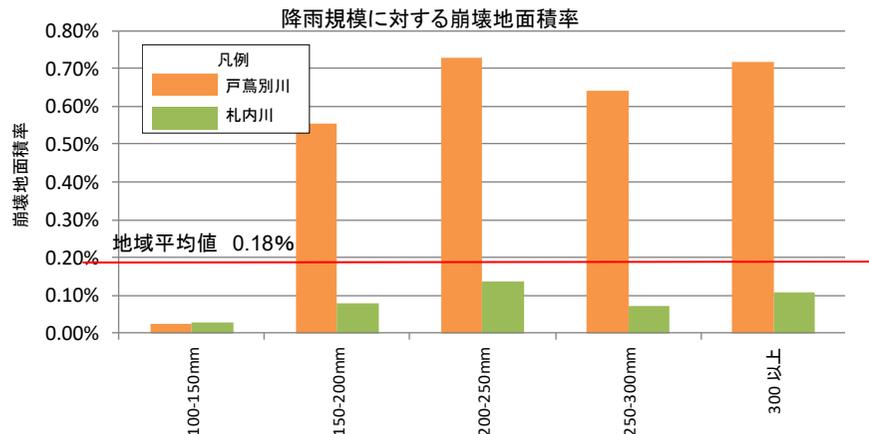
- 24時間解析雨量（平成28年8月30日1時～30日24時）により、雨量分布の推定精度を高めた検討を行った。
- 戸鶯別川では、崩壊地の多い地域と24時間雨量200mm以上の地域が重なっており、相関関係が見られる。
- 戸鶯別川では、侵食に弱いとされる花崗岩を主体とする深成岩地域で崩壊面積率が突出して高い傾向である。
- 札内川では、全体的に崩壊地が少なく、降雨や地質との関係は評価が困難であるが、深成岩等比べて風化しにくいといわれる変成岩が上流部を多く占めており、崩壊が少なかった要因の一つとして考えている。

▲24時間雨量に対する崩壊地面積率

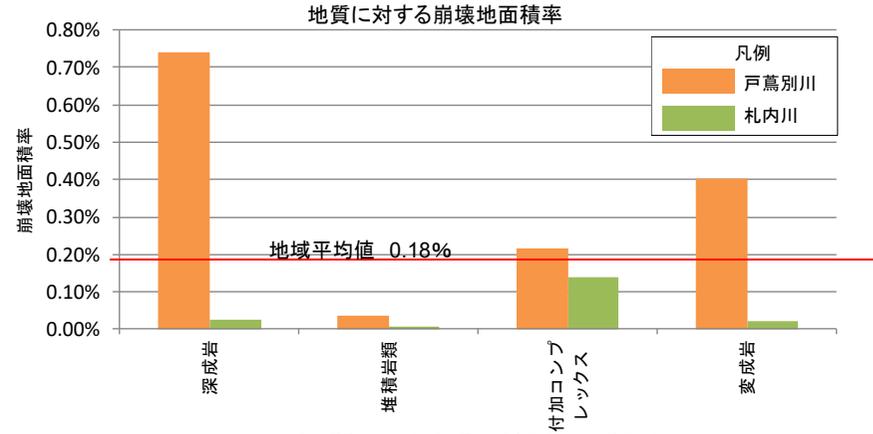
▲地質に対する崩壊地面積率

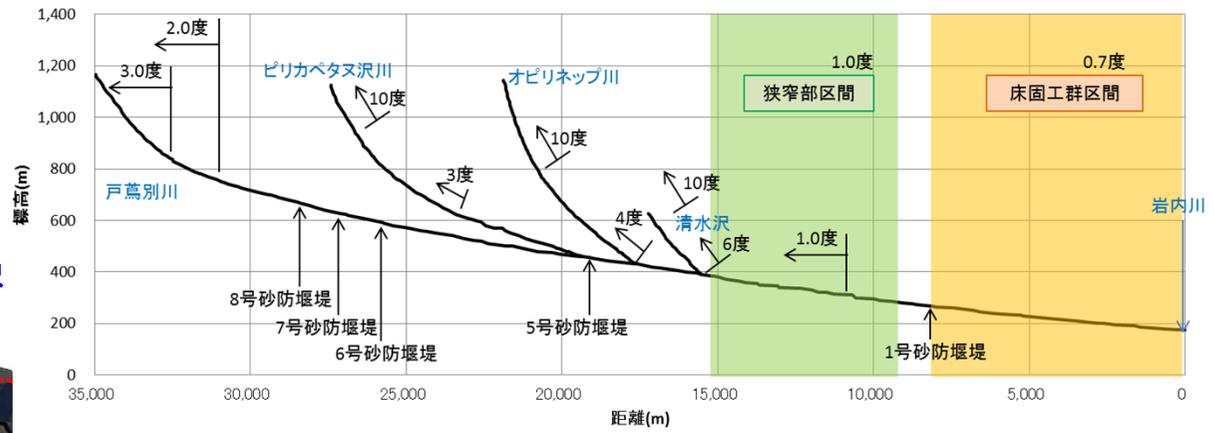
戸蔦別川 縦断面図

- 戸蔦別川本川中上流部の5基の砂防堰堤（1号、5号、6号、7号、8号）が土砂や流木を捕捉している。
- 支川のピリカペタヌ沢川やオピリネップ川では源頭部で土石流が発生しているが、支川の堰堤などが土砂を捕捉している区間で堆積傾向にある。

施設 効果量 (土砂)	8号	7号	6号
	31,900m ³	5,600m ³	8,100m ³
	5号	1号	
	40,800m ³	65,800m ³

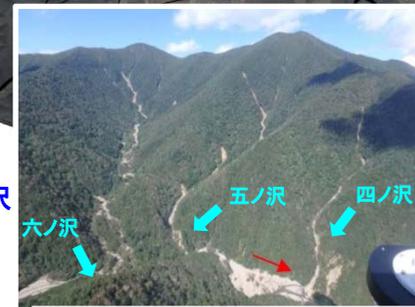
四ノ沢～六ノ沢の崩壊

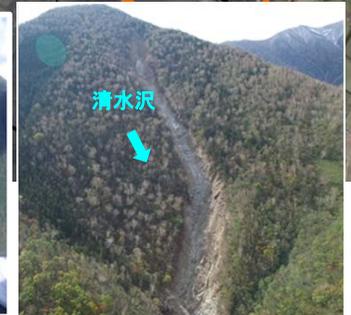
清水沢源頭部の崩壊

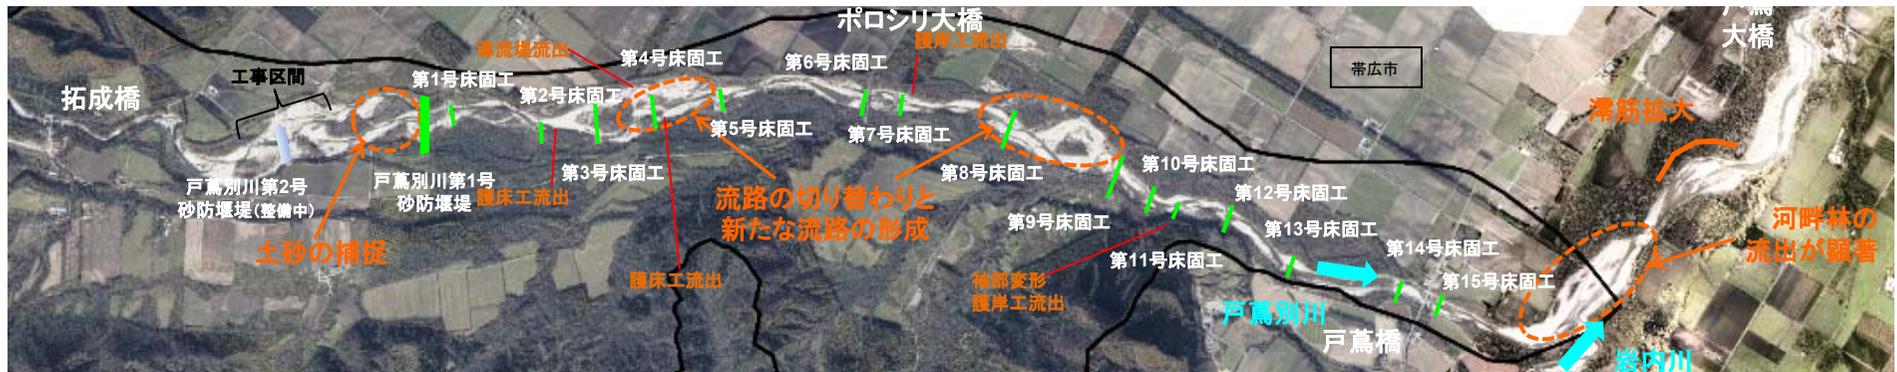
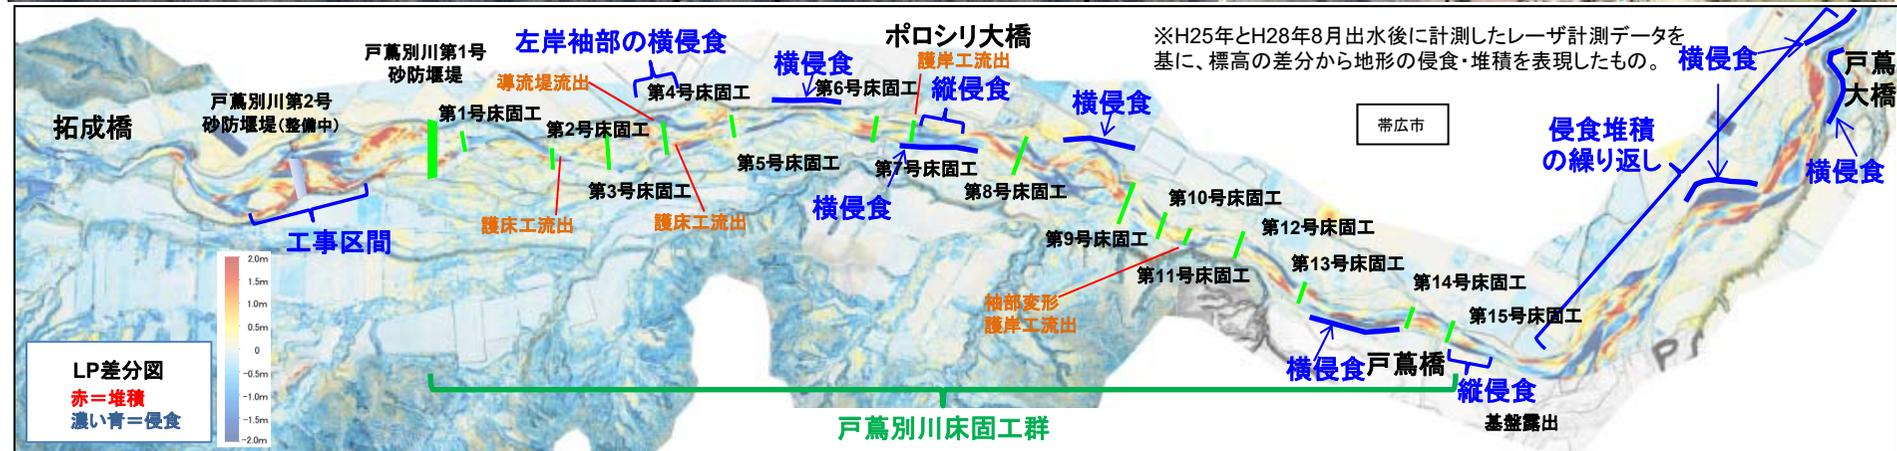
- 施設下流の洗掘により第2号床固工、第4号床固工、第7号床固工の護床工や護岸が流出した。
- 袖部の越流等により、第4号床固工の左岸導流堤が流出、第11号床固工の右岸袖部が変形した。
- 第4号、5号、8号、9号床固工付近では流路が拡幅し土砂や流木が堆積、その他の箇所では流路が固定されている。
- 今後設計思想の検証などが必要であるが、床固工の横断範囲で流路が固定され土砂や流木が堆積するなど、扇状地区間の土砂流出対策として効果が発現したものと推察される。

戸蔦別川第1号砂防堰堤の効果(平成28年撮影)

戸蔦別川第2号床固工の被災状況 (平成28年撮影)

第4号床固工左岸導流堤の被災状況 (平成28年撮影)

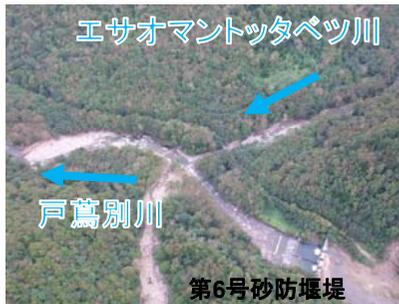
▲エサオマントッタベツ川と戸蔦別川の合流点

右岸からエサオマントッタベツ川が戸蔦別川にほぼ直交して合流するが、異常堆積は無い。

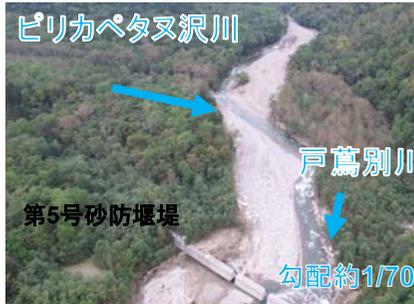
▲ピリカペタヌ沢川と戸蔦別川の合流点

右岸からピリカペタヌ沢川が戸蔦別川にほぼ直交して合流するが、異常な堆積は無い。

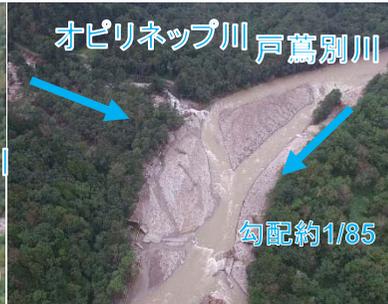
▲オピリネップ川と戸蔦別川の合流点

右岸からオピリネップ川が戸蔦別川にほぼ直交して合流するが、異常な堆積は無い。

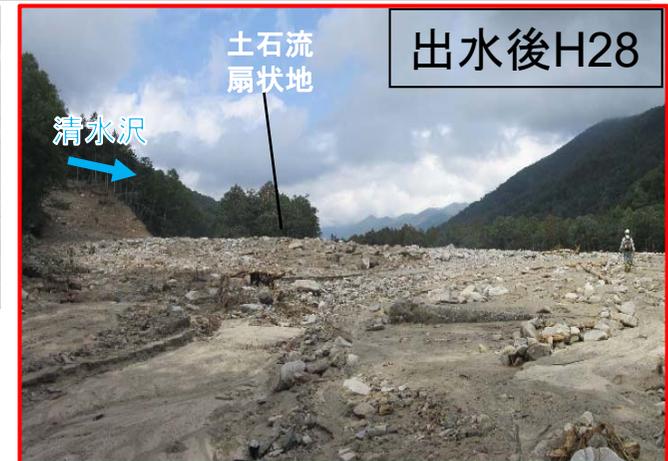
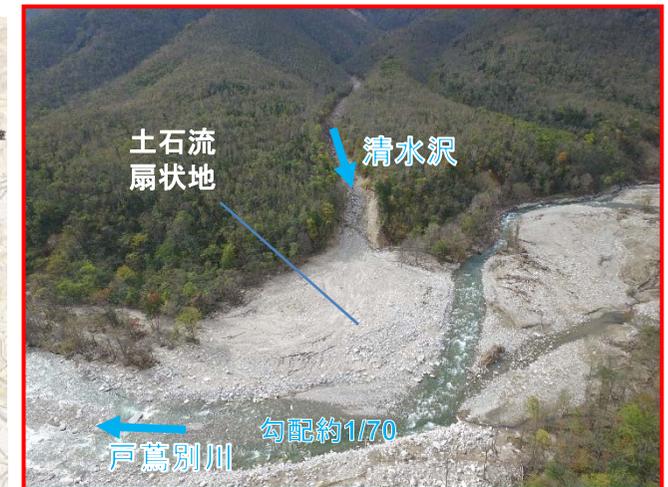
▲清水沢と戸蔦別川合流点付近

- 戸蔦別川は清水沢等の多くの支川がほぼ直交して合流している。
- 清水沢は急勾配(1/6~1/10)のため、崩壊土砂が土石流となり本川に扇状地状に堆積している。本川合流点で緩勾配となるため、堆積土砂が本川流量では流れず、一時的に本川の流れを阻害した可能性があり、同条件においては河道閉塞に留意する必要がある。
- エサオマントッタベツ川は崩壊が少ないため、本川への土砂流出は見られない。
- ピリカペタヌ沢川やオピリネップ川は土石流が施設等で堆積し、本川への異常な土砂流出は見られない。支川の施設整備が効果的であったと見られるため、支川の土砂災害対策も重要である。

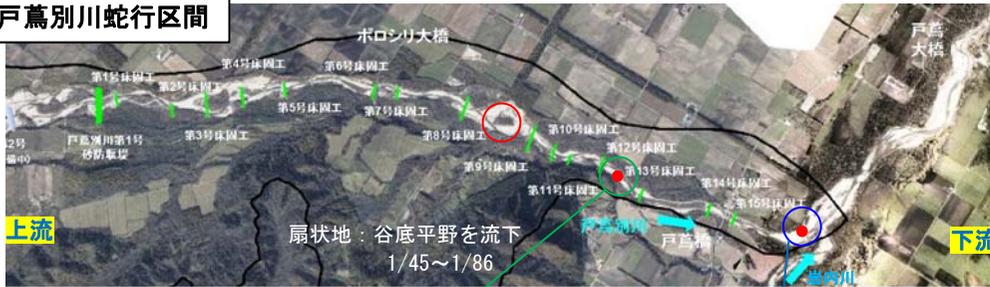
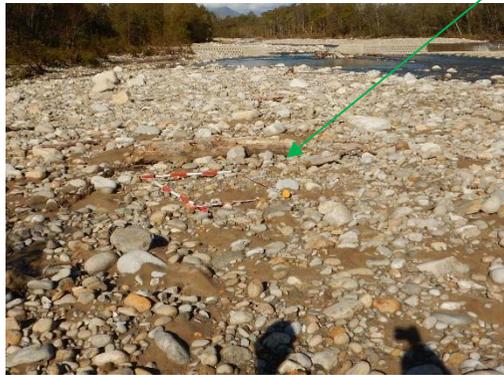
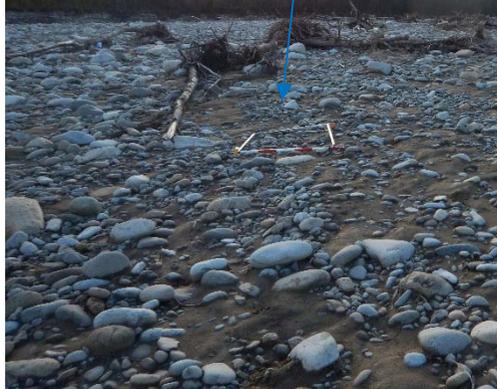
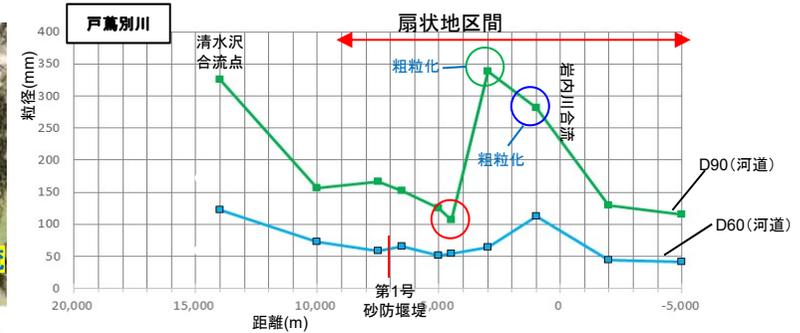
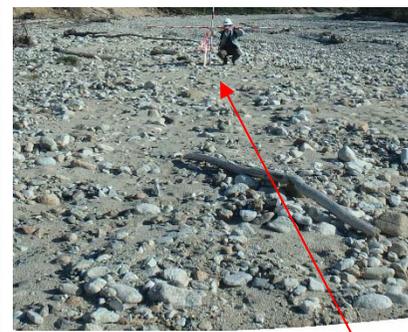
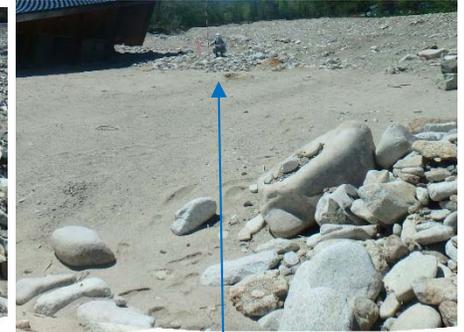
戸蔦別川蛇行区間

- 扇状地（河床勾配1/30程度以下）において、出水により顕著に堆積した箇所を中心に土砂の粒径を調査したところ、局所的に大きくなる粗粒堆積箇所が見受けられる。
- 戸蔦別川の粗粒堆積箇所の周辺は、河道拡幅箇所や蛇行区間という特徴が見られる。
- ペケレベツ川も同様に、粗粒堆積箇所の周辺は、河道拡幅箇所や蛇行区間という特徴が見られる。
- 今後も出水後の粒径調査を行い、堆積土砂の粒径と蛇行箇所、地形条件（河床勾配、平均河床高、河幅等）、施設配置（施設効果）等との関連を検討していくべきと考えられる。

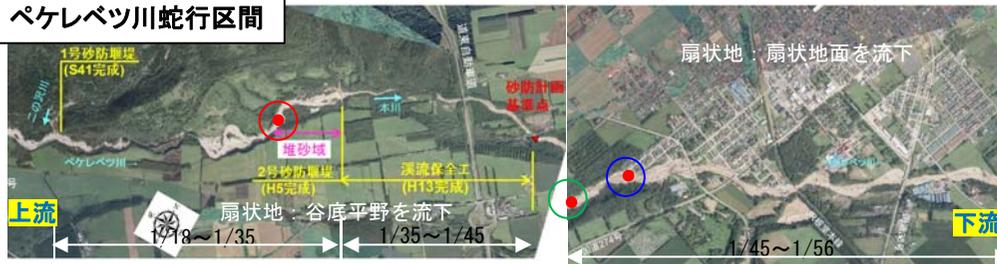
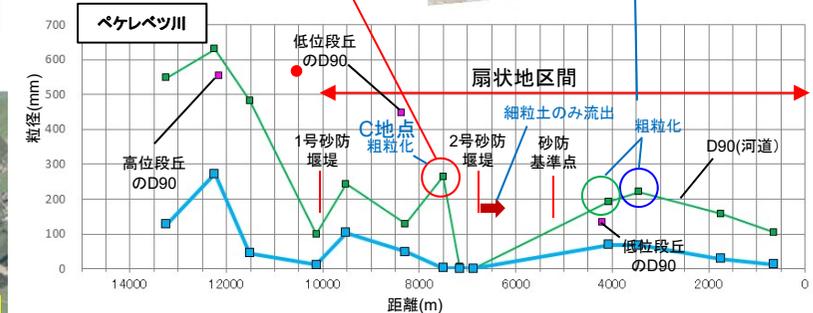
ペケレベツ川蛇行区間

▲粒径の縦断的变化(河床材料試験結果、H28出水後) 15

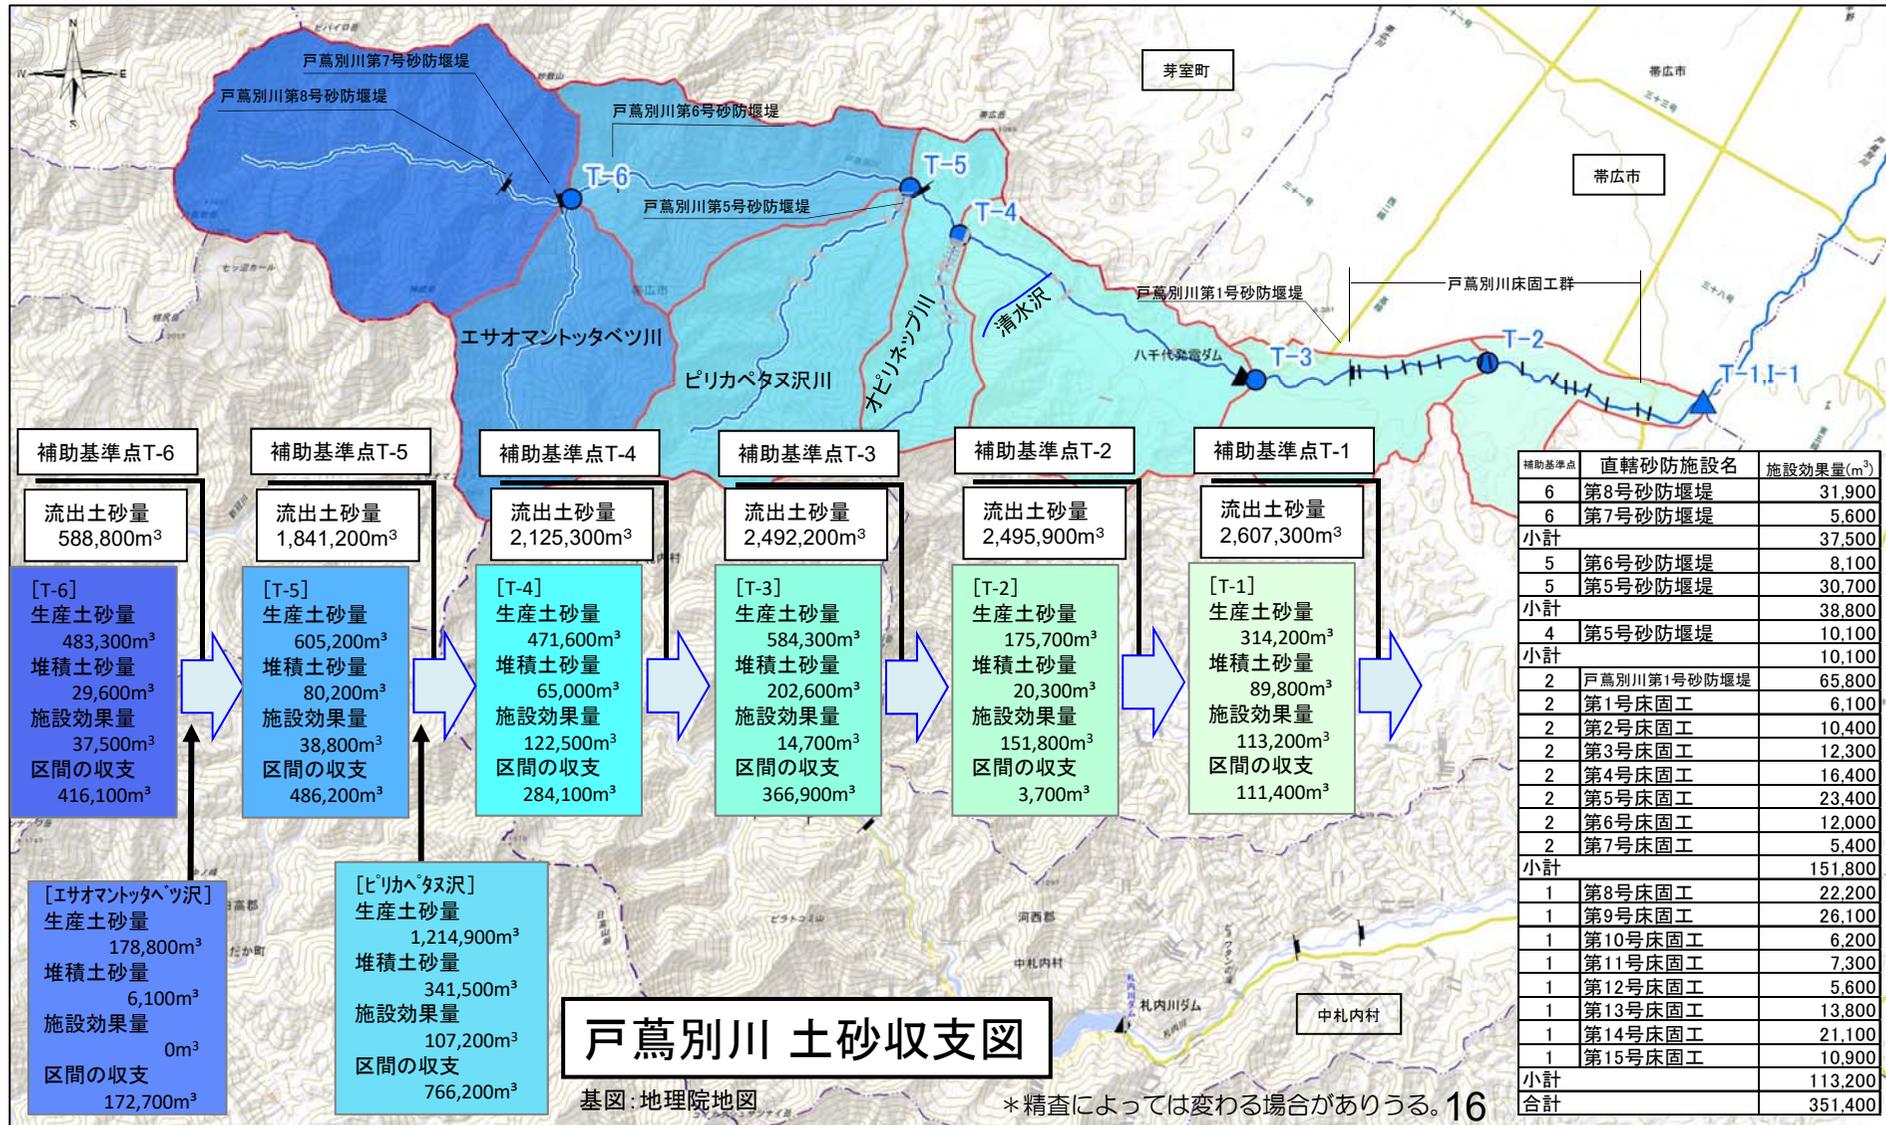
- 上流域の崩壊や侵食が激しく、特にピリカペタヌ沢等の支川からの流出土砂量が多い。
- 扇状地区間では整備済みの砂防設備は効果が大きかったが、側岸侵食によって生産土砂量が堆積土砂量を上回り流出土砂を拡大しており、今後も扇状地対策について検討が必要である。
- 砂防流域全体の生産土砂量は約400万m³となり、砂防設備の効果量約40万m³やその他の地形条件等によっても約100万m³の堆積があるが、砂防補助基準点では約260万m³の土砂が流出しているため、今後も効果的・効率的な施設整備が重要である。

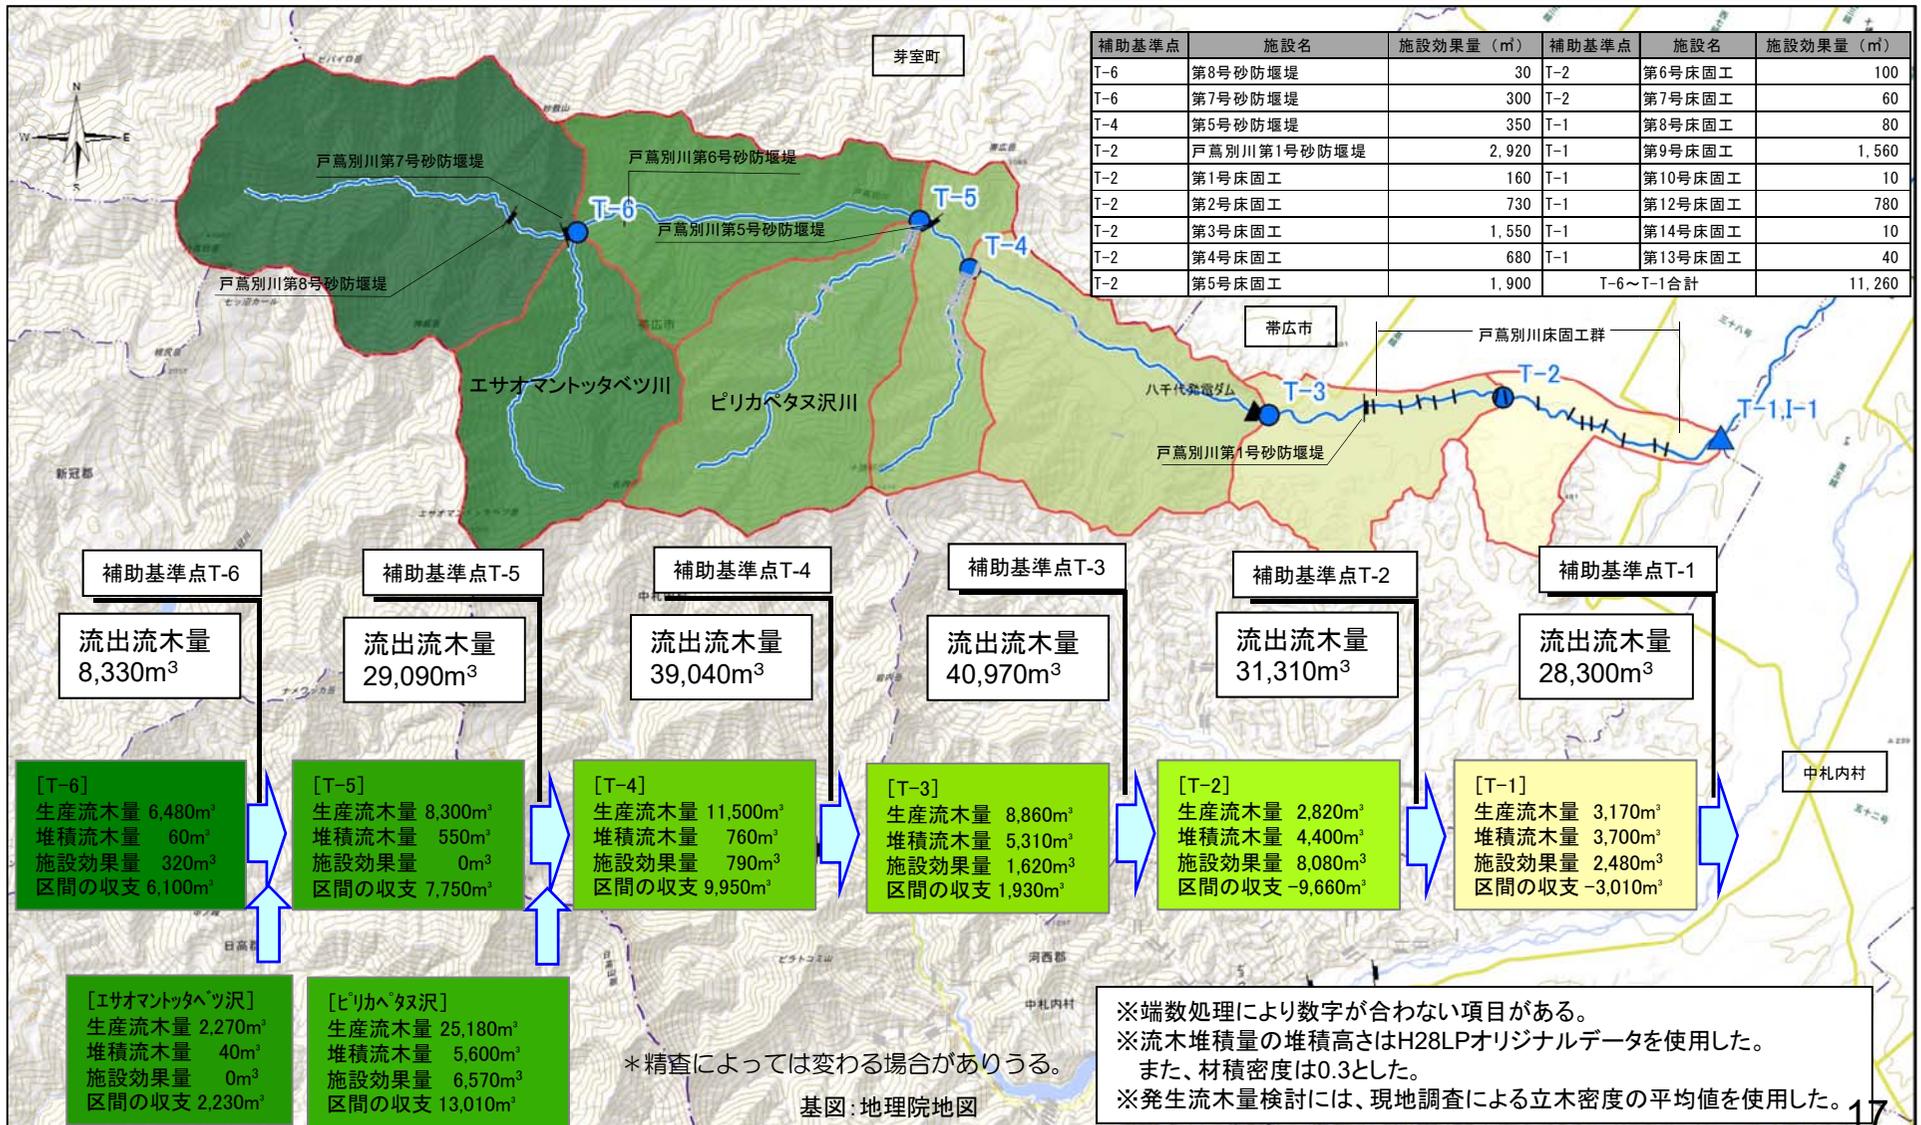
- 上流域の崩壊や扇状地区間の側岸侵食が激しく、土砂流出の多い流域で同様に多くの流木が生産されている。
- 砂防堰堤や床固工等により約1万m³の流木を捕捉・堆積しており、特に第1号砂防堰堤や床固工群等の緩勾配区間で施設効果が見受けられる。また、その他の地形条件等によっても約3万m³堆積している。
- 流域全体で約7万m³の流木が生産されているが、基準点での流出流木量は約3万m³に抑制していると推定される。

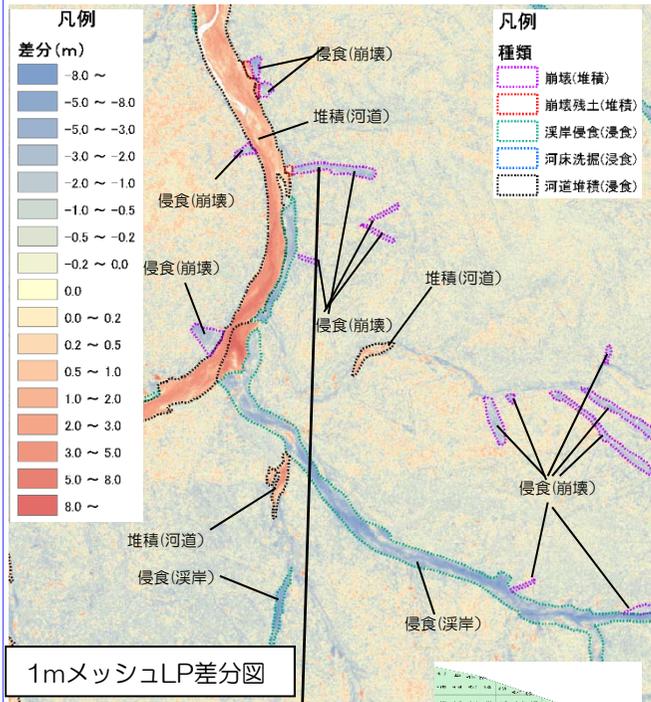
判読した崩壊地範囲

- 1 平成25年と平成28年のLPデータから標高の差分をメッシュ毎に算出(1m×1mメッシュ)
- 2 写真判読した侵食、堆積範囲についてメッシュ毎の標高差分値を合計して土砂量算出。

判読範囲内の①メッシュ面積×②メッシュLP差分(標高差)の総和を土砂量とした。

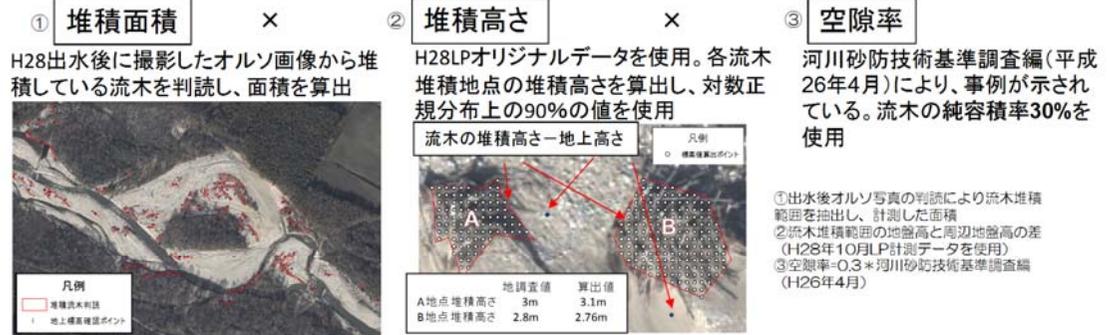
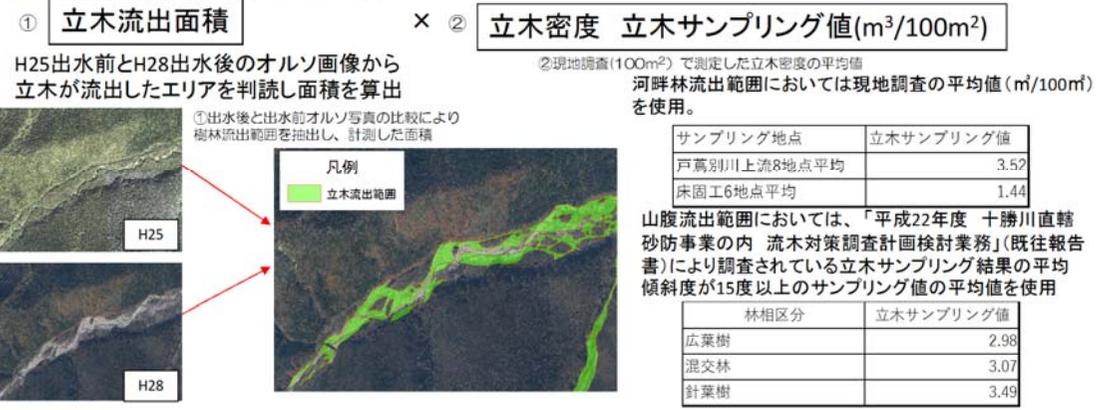
- 1 堆積量 オルソ画像で堆積範囲を抽出し面積計測→抽出範囲の堆積高さをLP差分で算出→①堆積面積×②堆積高さ×③空隙率で流木堆積を計算、集計した。
- 2 生産量 出水前(H25)と出水後(H28)のオルソ画像の比較により樹木流出範囲を抽出し面積測定→①立木流出面積×②立木密度で流木生産量を計算、集計した。

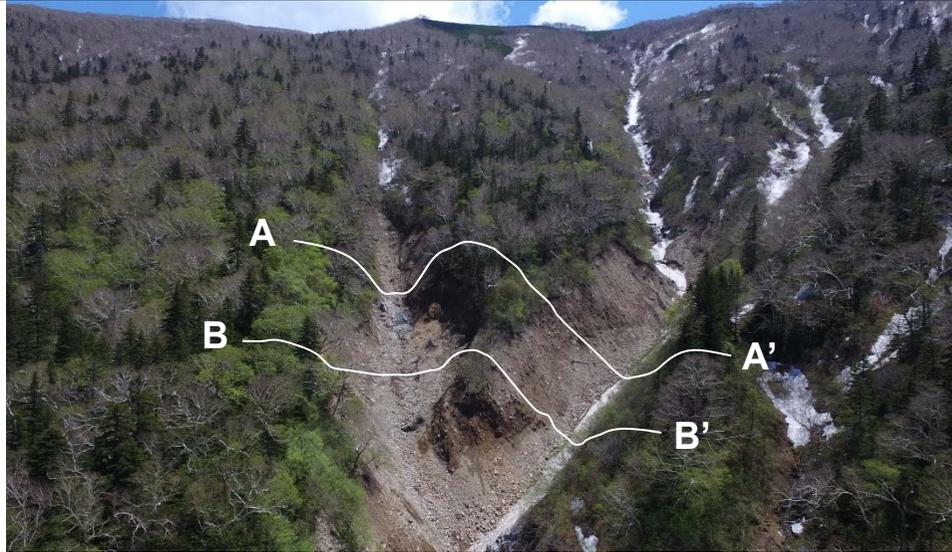
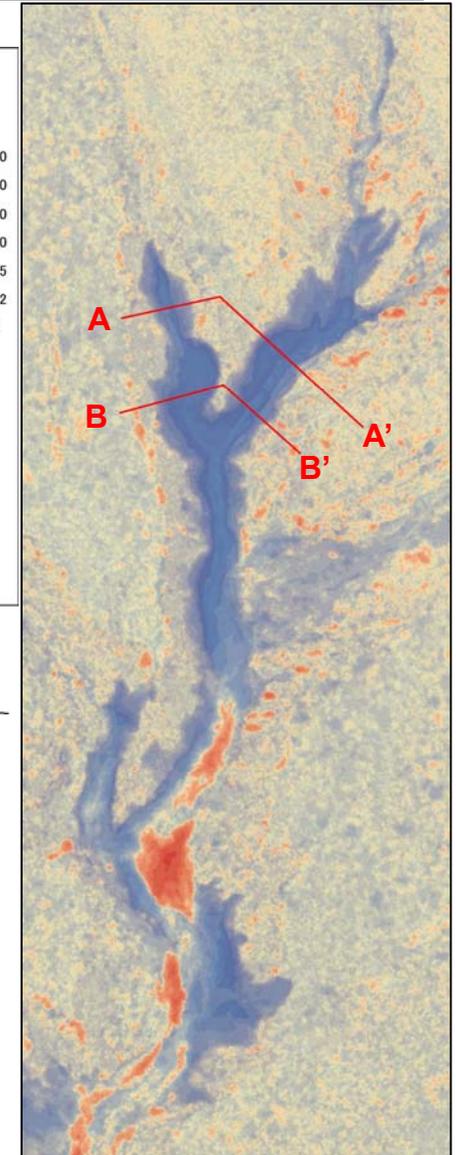
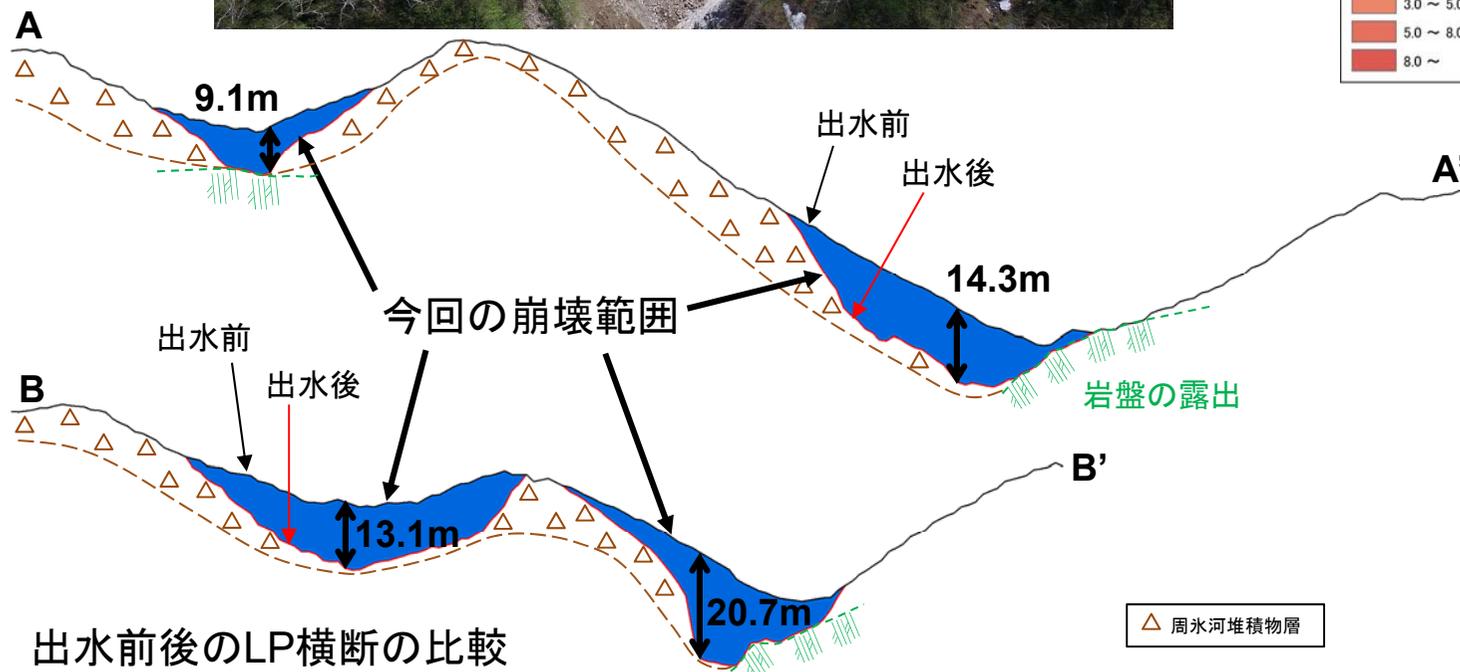
- 戸蔭別川の渓床堆積物の流出土砂量は、LPデータにより崩壊前後の地形を比較して算出している。
- ピリカペタヌ沢支川源頭部の崩壊では、最大20.7mの層厚の土砂(約14万 m^3)が流出したと推計される。

出水前後のLP横断の比較

LP差分図 19
