平成28年8月北海道大雨激甚災害について

平成28年10月28日

今夏の大雨をもたらした気象の概況について

今夏の大雨による被災状況

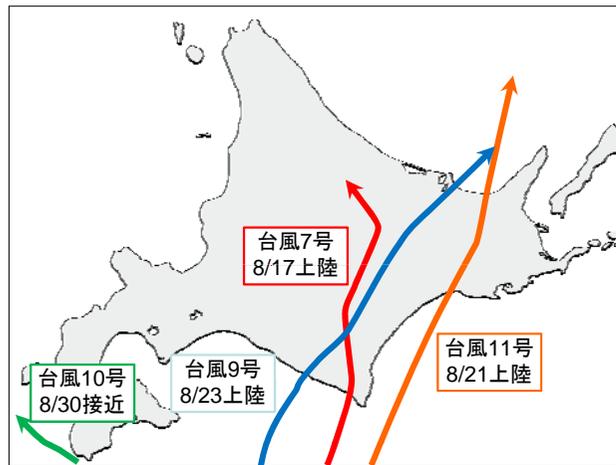
台風第7号・第11号・第9号・第10号 経路図

■8月17日～23日の1週間に3個の台風が北海道に上陸し、道東を中心に大雨により河川の氾濫や土砂災害が発生した。また、8月29日から前線に伴う降雨があり、その後、台風第10号が北海道に接近し、串内観測所では8月29日から8月31日までの累加雨量が515mmに達するなど、各地で記録的な大雨となった。

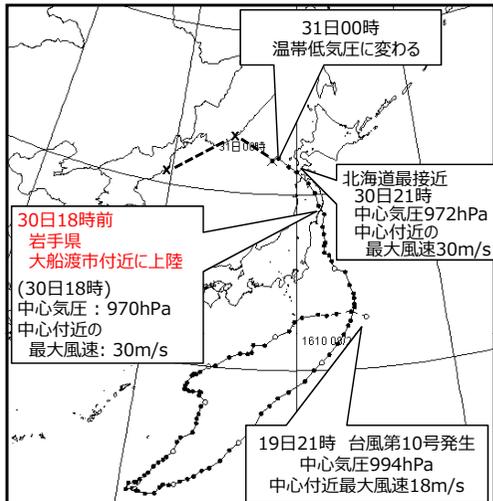
平成28年台風第10号の経路図

- 北海道地方は、8月29日～31日にかけて台風第10号の接近・通過に伴い、太平洋側の東斜面を中心に総雨量**200～300ミリの大雨**となった。
- また、道南地方を中心に35メートルを超える最大瞬間風速を観測した。
- このため、**河川の増水や氾濫による浸水被害や土砂災害、突風被害**が発生した。

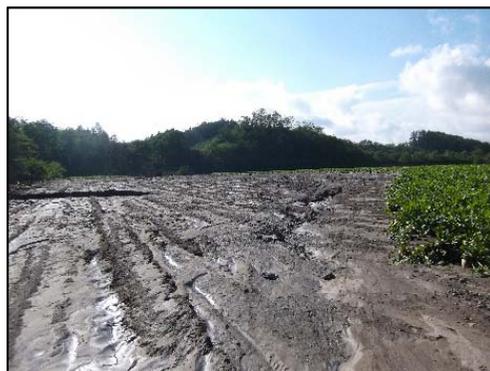
氾濫により土壌流出した農地(清水町)

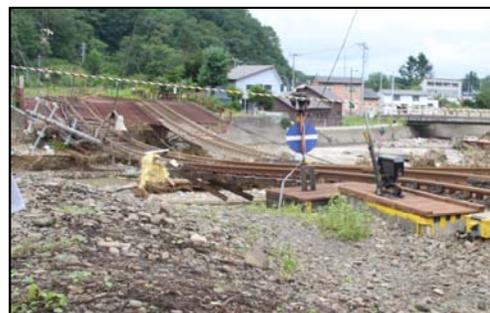
JR新得駅周辺における鉄道の被災

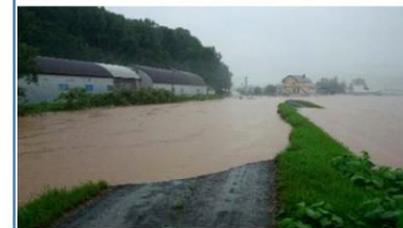
常呂川水系 常呂川
(北見市 常呂自治区)
堤防決壊、河川氾濫 (8/21)

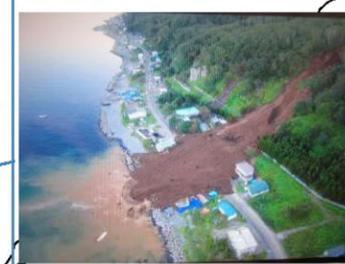
道道87号(羅臼町)
土砂崩れ (8/24)

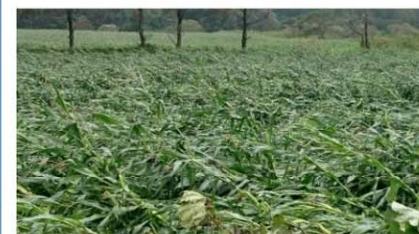
農業被害 (帯広市)
とうもろこしの被害

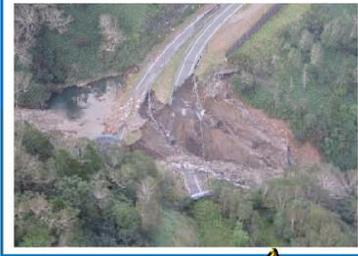
国道274号(清水町)
日勝峠8号目付近
道路洗掘 (9/1)

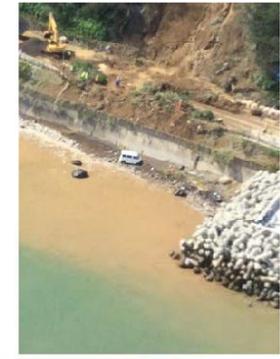
国道335号(羅臼町)
土砂崩れ (9/9)

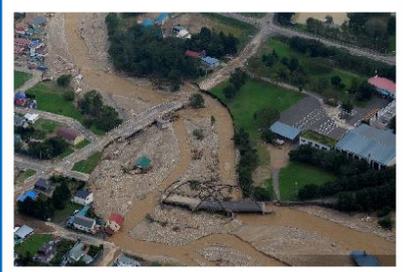
町道(清水町)
石山橋 橋梁崩落 (8/30)

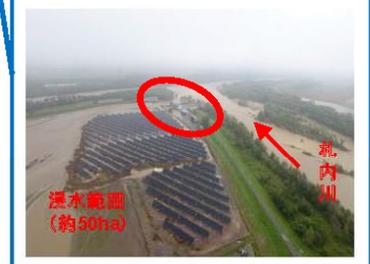
十勝川水系 札内川
(帯広市 大正橋下流付近)
堤防決壊 (8/31)

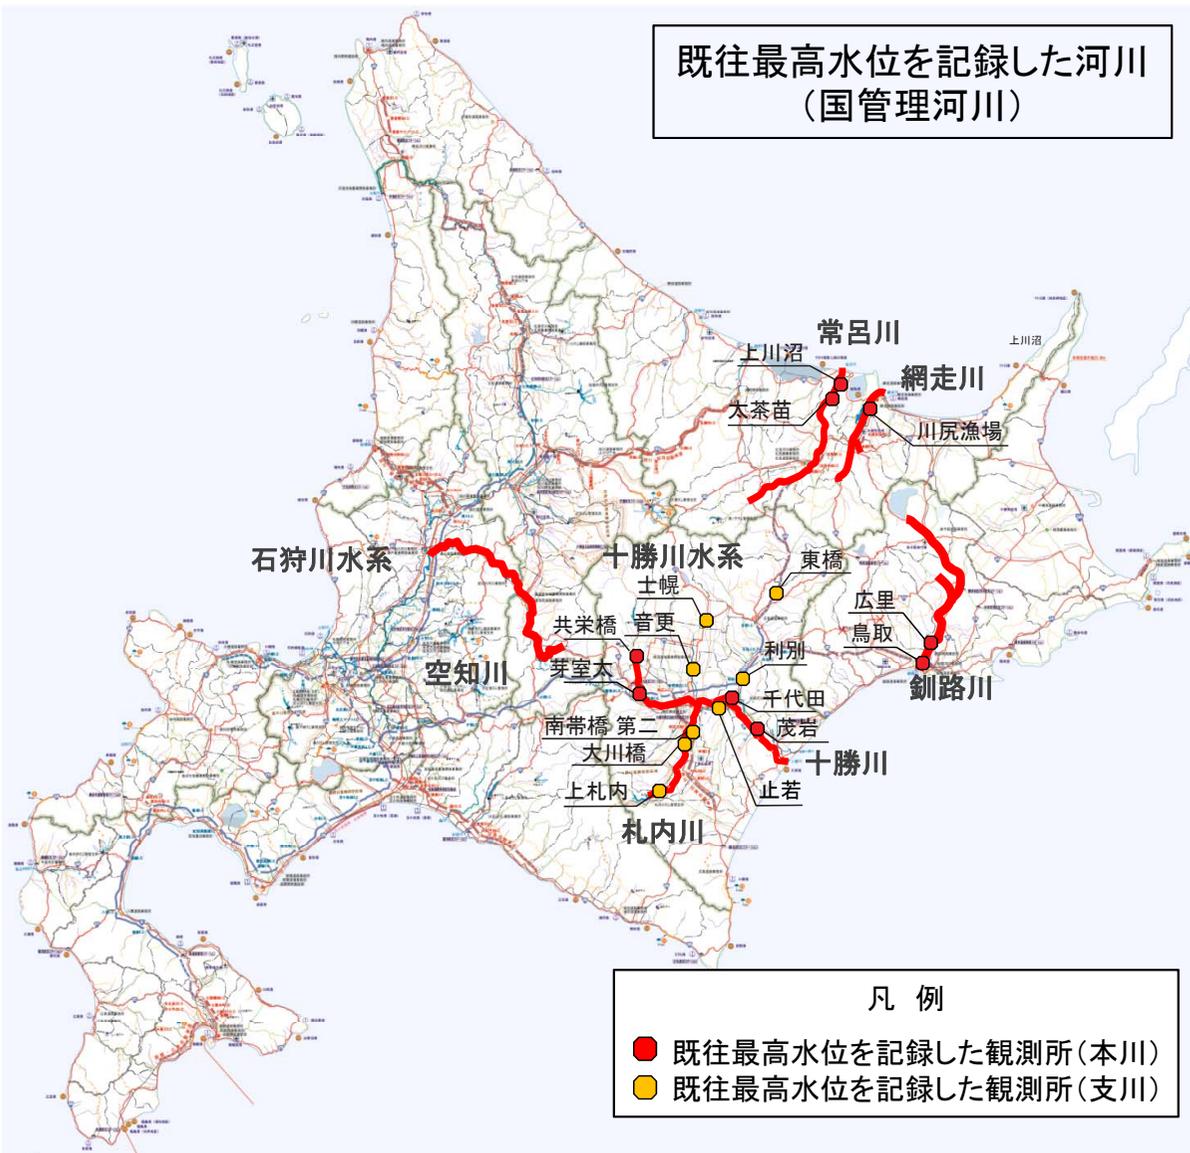
既往最高水位を記録した河川
(国管理河川)

- 平成28年8月20日からの断続的な大雨により、北海道内の5水系6河川(石狩川水系空知川、十勝川水系十勝川及び札内川、常呂川、網走川、釧路川)の観測所において既往最高の水位を記録した。
- 既往最高の水位を記録した観測所は本川で9地点に及び、十勝川の支川では8観測所で既往最高水位を記録した。

- 既往最高水位を記録した観測所(本川)
- 既往最高水位を記録した観測所(支川)

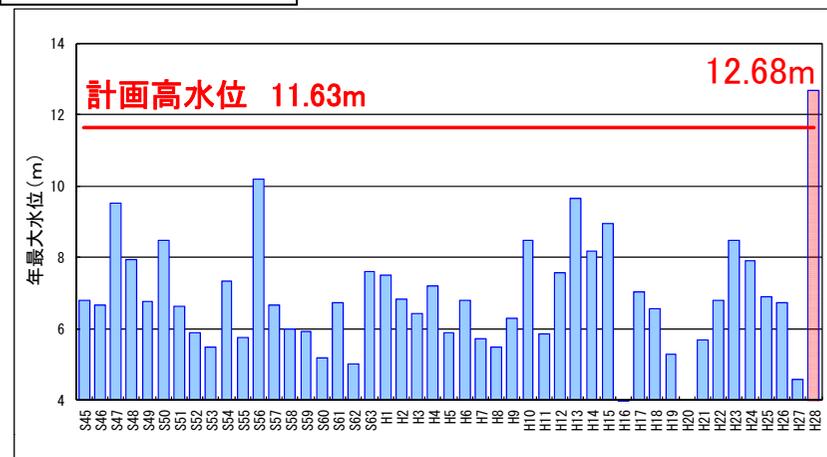
十勝川 茂岩観測所 (他11観測所においても最高水位を記録)

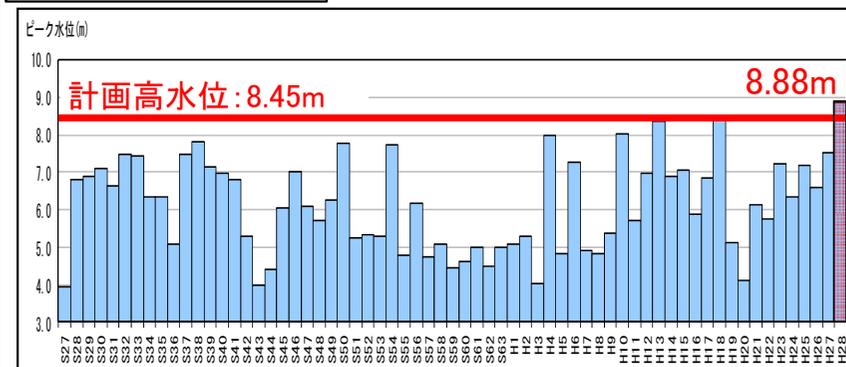
常呂川 上川沿観測所 (太茶苗観測所においても最高水位を記録)

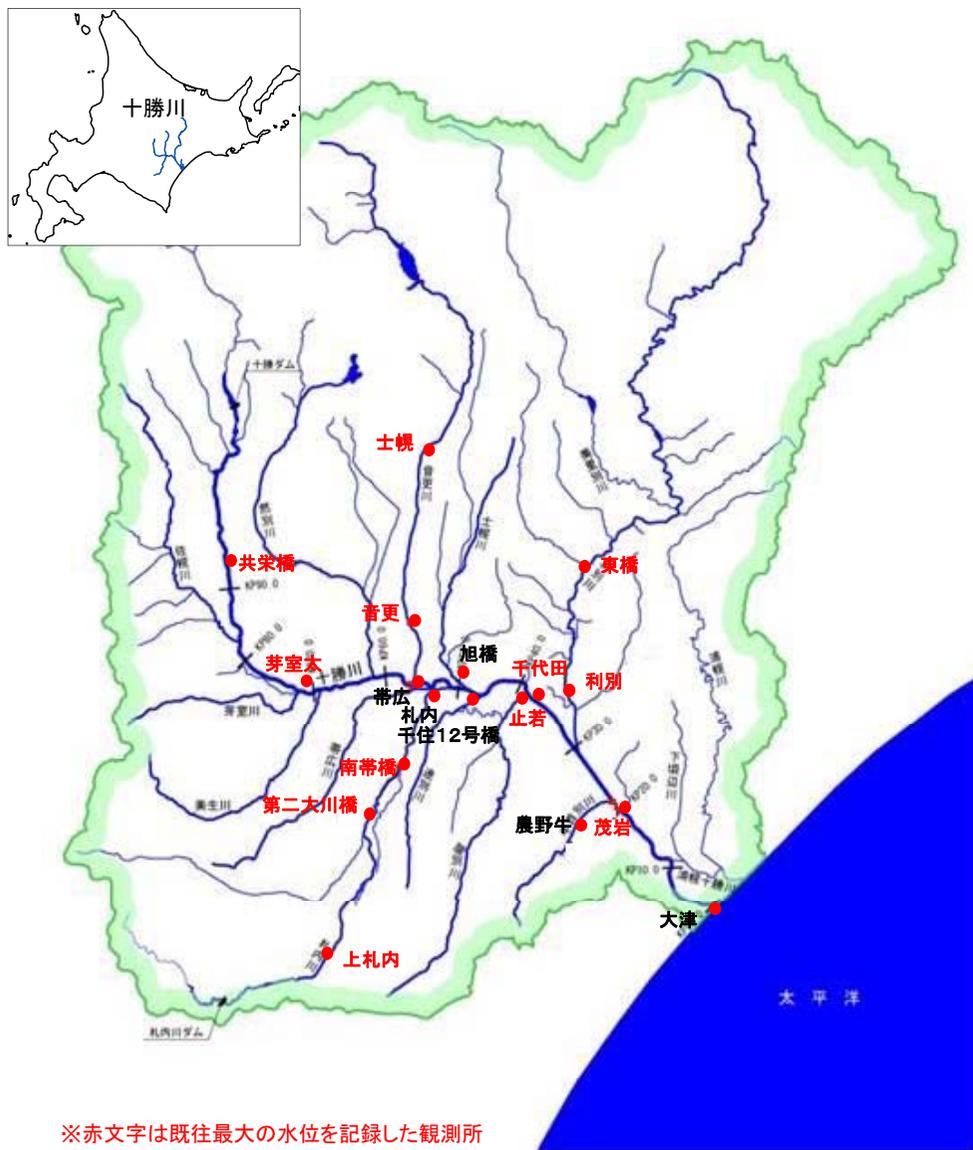
■十勝川水系の12箇所の観測所では既往最大の水位を観測し、茂岩観測所、千代田観測所、芽室太観測所、南帯橋観測の4箇所の観測所で計画高水位を超過しました。

※赤文字は既往最大の水位を記録した観測所

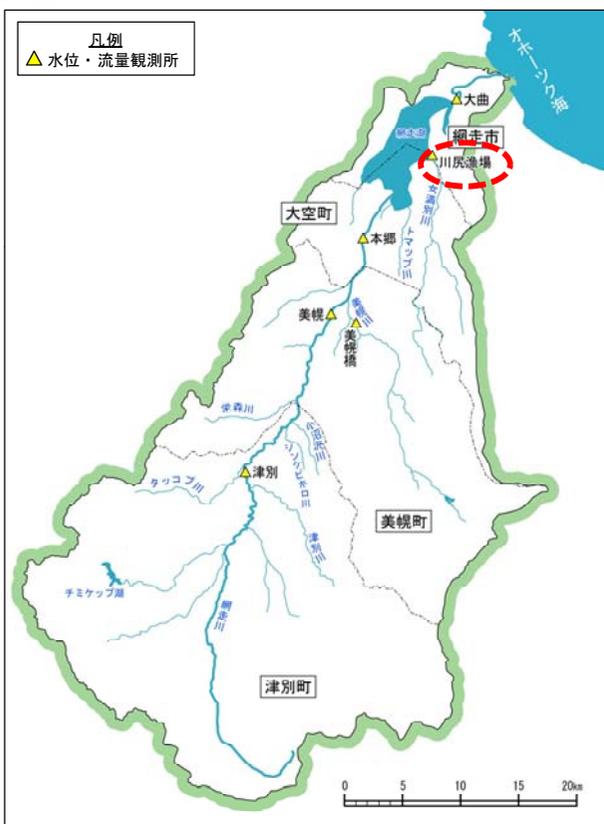
■ 網走川流域の川尻漁場観測所では既往最大の水位を観測し、計画高水位を超過しました。

● 赤丸囲みの観測所は既往最大の水位を記録した観測所

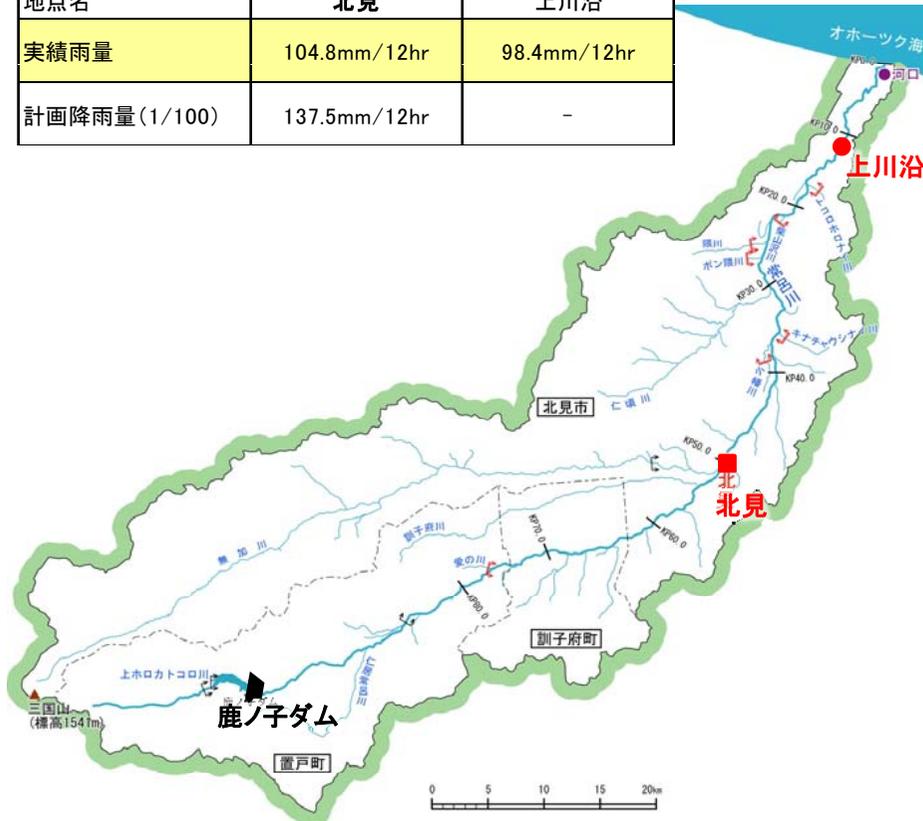
常呂川

地点名	北見	上川沿
実績流量	約1,700m ³ /s	約1,900m ³ /s
ダム戻し・はん濫戻し流量	約1,700m ³ /s	約2,200m ³ /s
基本高水流量	1,900m ³ /s	-
計画高水流量	1,600m ³ /s	2,000m ³ /s
整備計画目標流量(河道配分流量)	1,300m ³ /s	1,500m ³ /s

地点名	北見	上川沿
実績雨量	104.8mm/12hr	98.4mm/12hr
計画降雨量(1/100)	137.5mm/12hr	-

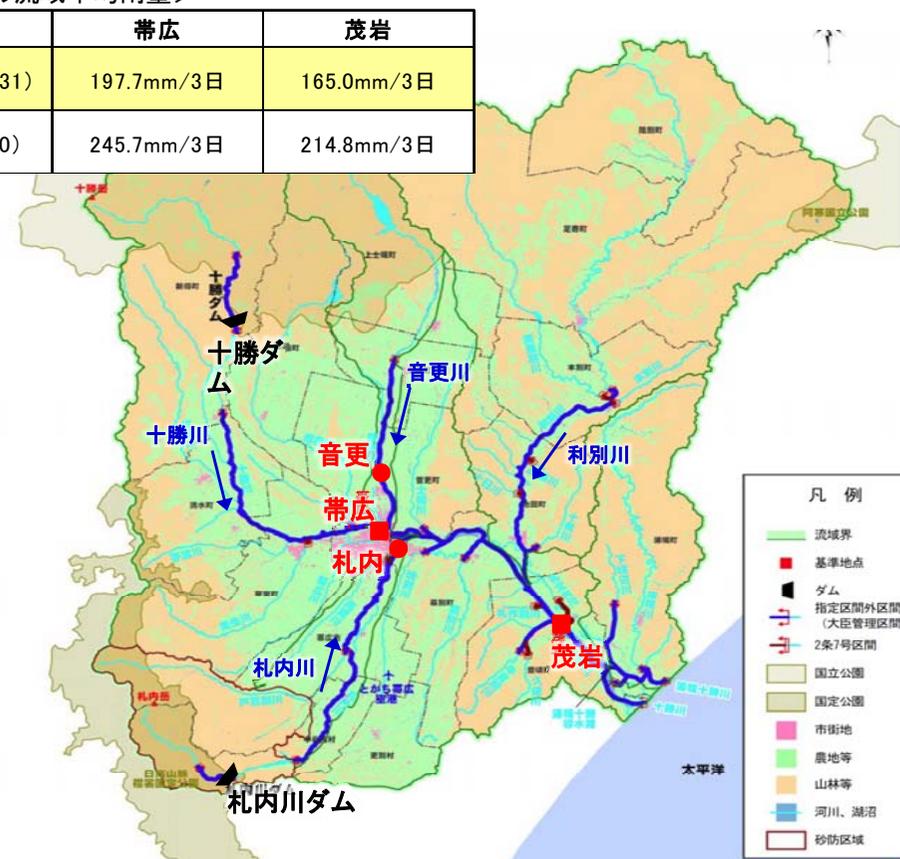
河川名	十勝川		札内川	音更川
地点名	帯広	茂岩	札内	音更
実績流量	約6,200m ³ /s	約13,700m ³ /s	約3,000m ³ /s	約1,200m ³ /s
ダム戻し・はん濫戻し流量	約6,400m ³ /s	約14,700m ³ /s	約3,200m ³ /s	約1,500m ³ /s
基本高水流量	6,800m ³ /s	15,200m ³ /s	-	-
計画高水流量	6,100m ³ /s	13,700m ³ /s	2,700m ³ /s	1,700m ³ /s
整備計画目標流量(河道配分流量)	4,300m ³ /s	10,300m ³ /s	1,400m ³ /s	900m ³ /s

地点名	帯広	茂岩
実績雨量(8/29~31)	197.7mm/3日	165.0mm/3日
計画降雨量(1/150)	245.7mm/3日	214.8mm/3日
