# 国管理河川の主な被害状況

# 北海道管理河川の主な被害状況①(台風第11号、第9号)

# 北海道管理河川の主な被害状況②(台風第10号)

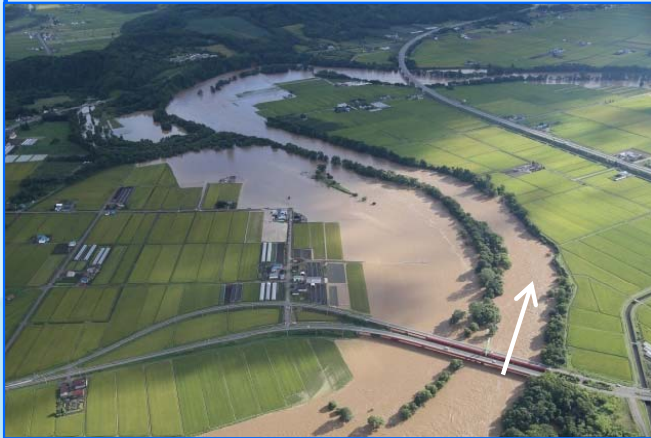
台風第9号による大雨  
石狩川水系石狩川(深川市、旭川市)

- ・溢水
- ・浸水面積 約120ha 浸水家屋 6戸

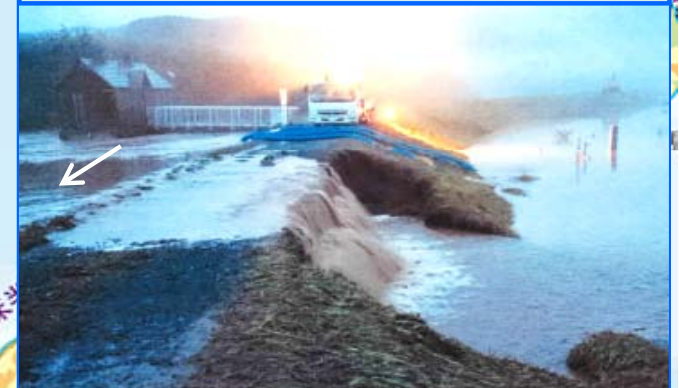
8月20日から続く大雨  
常呂川水系常呂川(北見市)

- ・堤防決壊 1箇所 越水4箇所
- ・浸水面積 約215ha

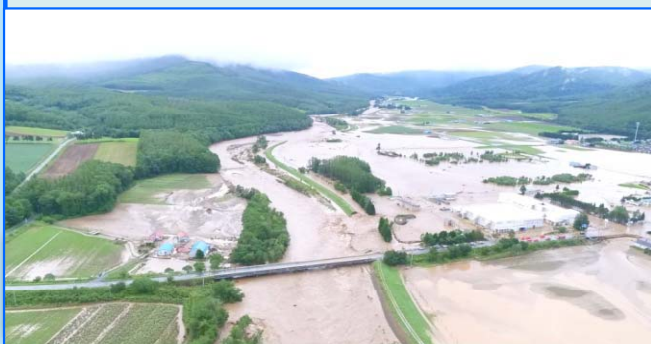
台風第10号による大雨  
石狩川水系空知川(南富良野町)

- ・堤防決壊 2箇所
- ・浸水面積 約130ha 浸水家屋183戸

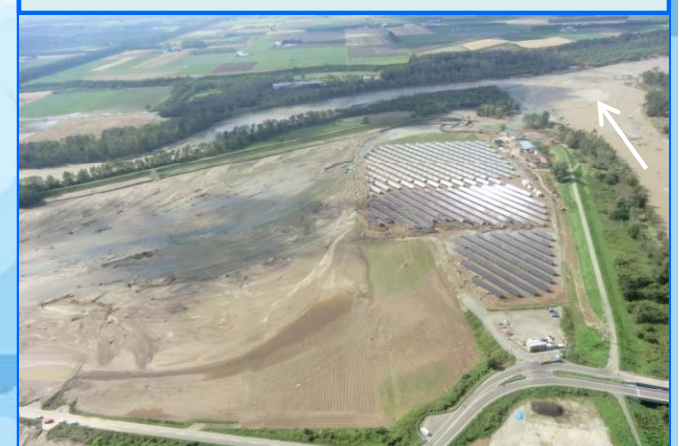
台風第10号による大雨  
十勝川水系札内川(帯広市)

- ・堤防決壊 2箇所
- ・浸水面積 約50ha 浸水家屋2戸他

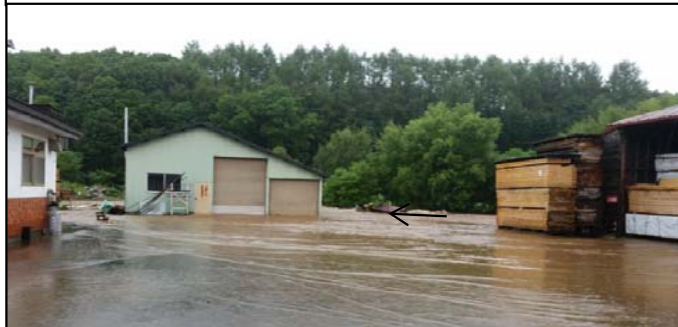
いしかりがわ  
石狩川水系辺別川(被害状況)H28.8.23撮影

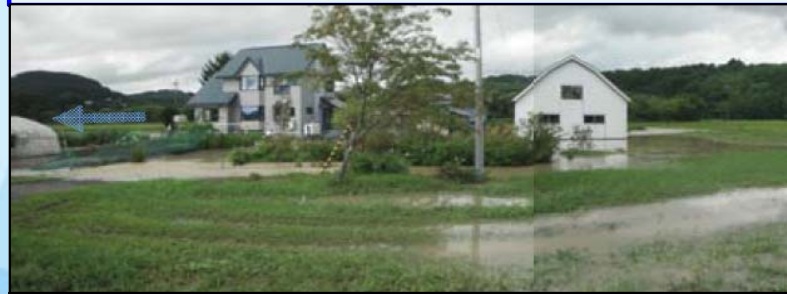
むかわ  
鶴川水系穂別川(被害状況)H28.8.25撮影

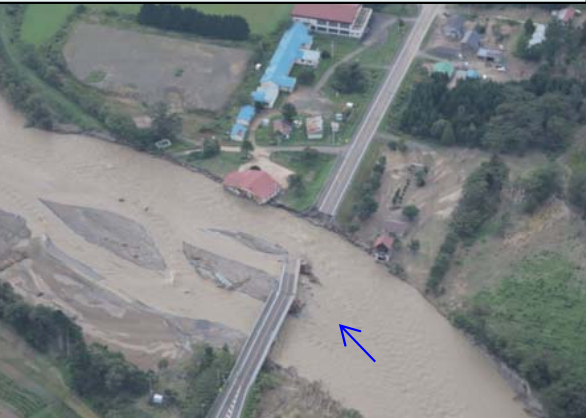
さるがわ  
沙流川水系沙流川(被害状況)H28.8.31撮影

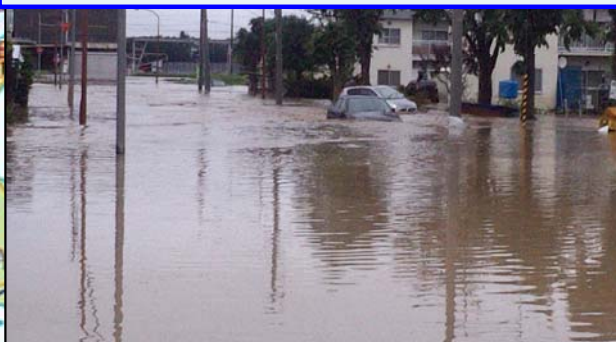
とかちがわ  
十勝川水系芽室川(被害状況)H28.8.31撮影

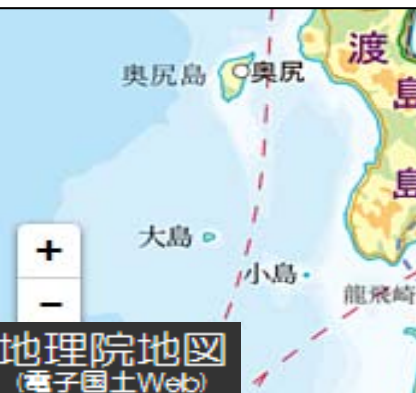
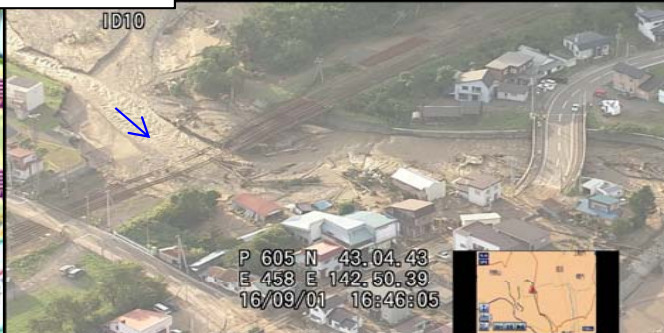
とかちがわ  
十勝川水系パンケ新得川(被害状況)H28.9.1撮影

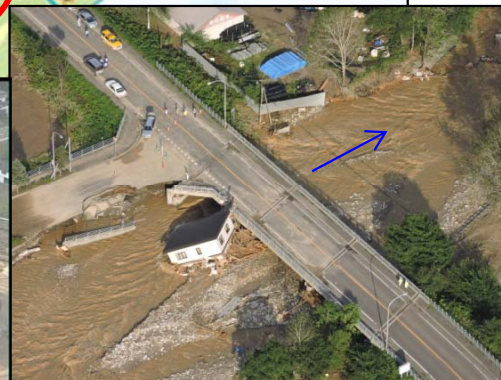
とかちがわ  
十勝川水系ペケレベツ川(被害状況)H28.9.1撮影

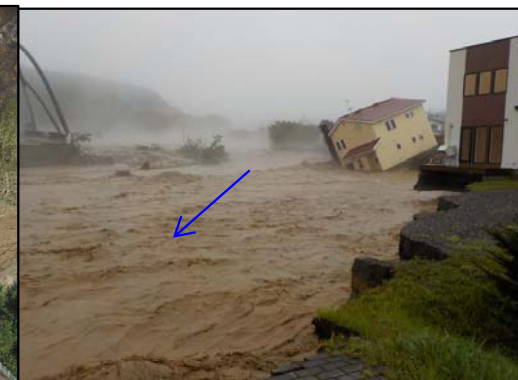
とかちがわ  
十勝川水系ペケレベツ川(被害状況)H28.8.31撮影

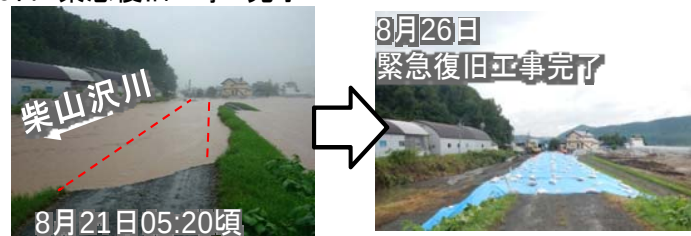
支川柴山沢川(2-7区間<sup>(注)</sup>)堤防の決壊

21日 5:20 柴山沢川の堤防の一部流出を確認(延長約100m)  
22日 緊急復旧工事 着手  
26日 緊急復旧工事 完了

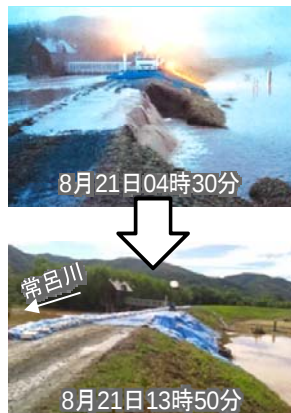
左岸22.6k 堤防裏法崩れ

21日  
0:40 堤防からの越水を確認  
(越流幅70m)  
0:50 堤防裏法の崩れを確認  
(幅16m)  
5:20 越水終了を確認  
13:50 応急対策 完了

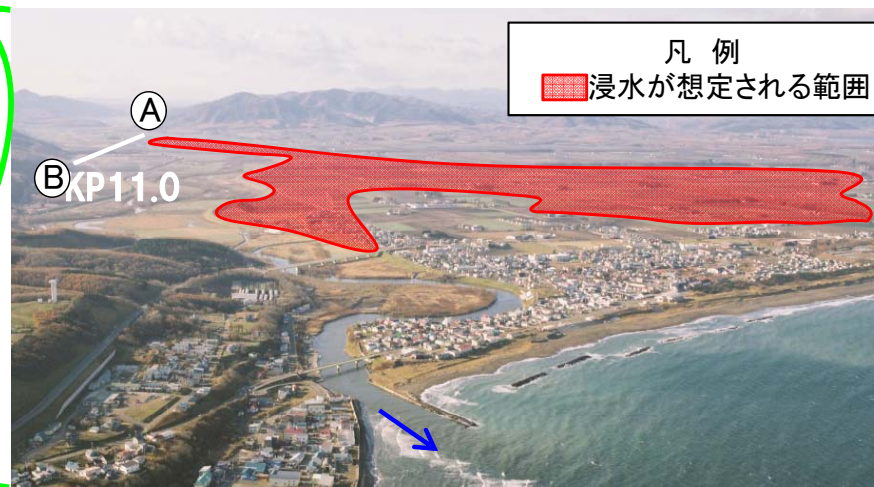
| 氾濫面積 | 浸水家屋 |
| 約2,400ha | 約700戸 |

河道掘削を行わず  
堤防が決壊した場合の想定被害

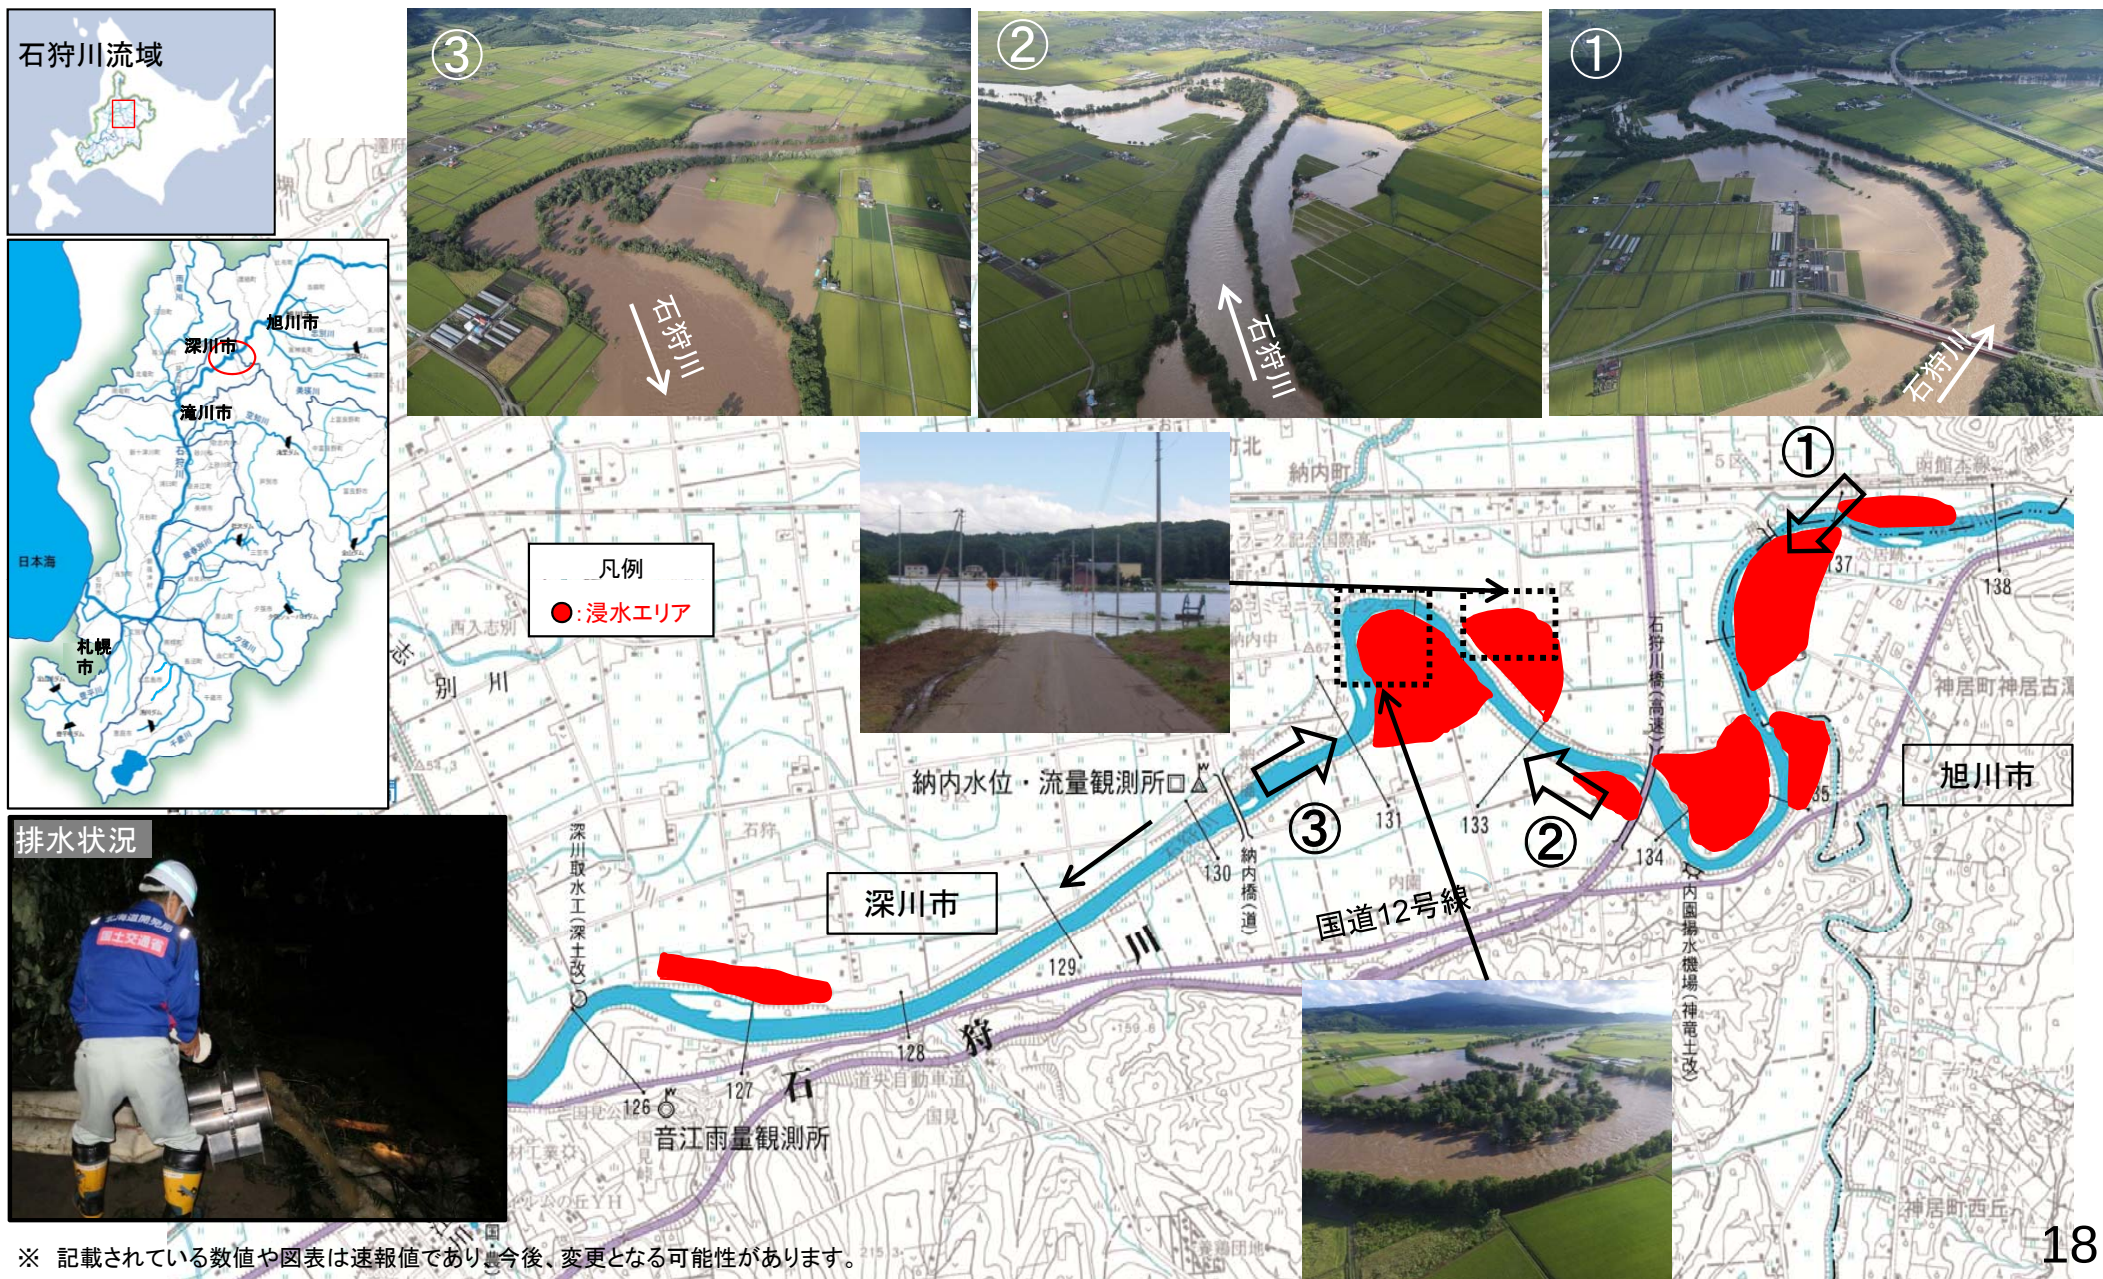
- 台風第9号による降雨のため、納内観測所(深川市)では、**昭和50年、56年洪水に次ぐ水位を観測。**
- 深川市納内町付近および旭川市神居町神居古潭において、**約120haが浸水し、家屋6戸の浸水被害が発生。**
- 排水ポンプ車の派遣や緊急的に排水路を整備し、8月25日17時に排水を完了。

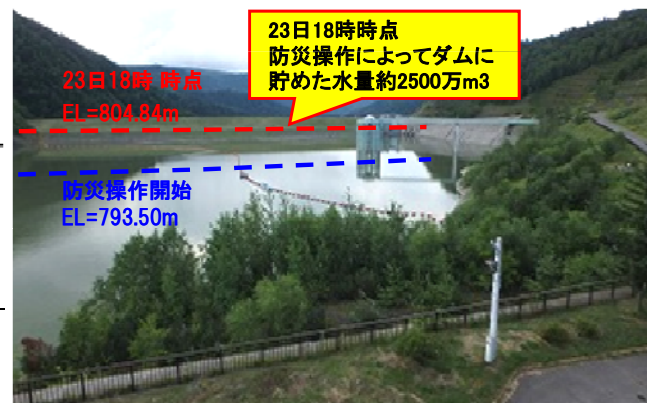
大雪ダム貯水状況

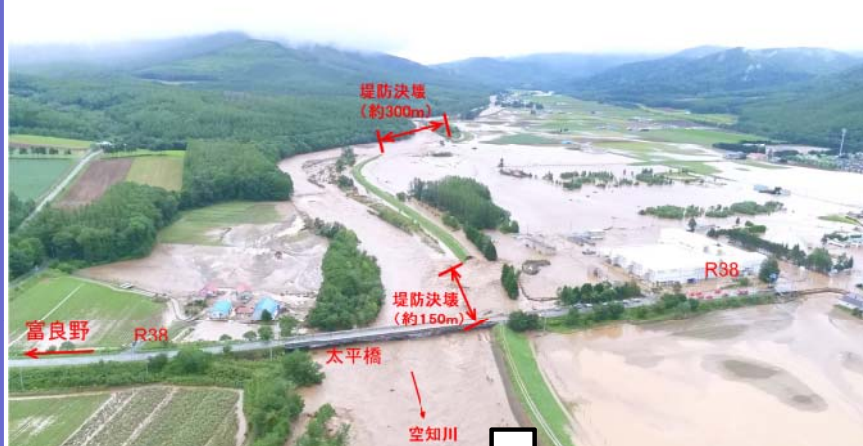
31日 4:40 空知川の堤防決壊を確認  
(2カ所 延長 下流約150m 上流約300m)

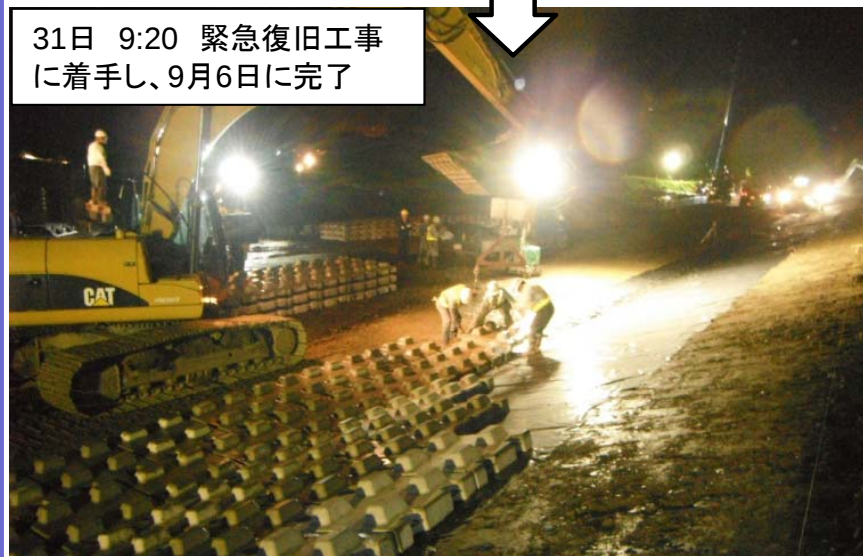
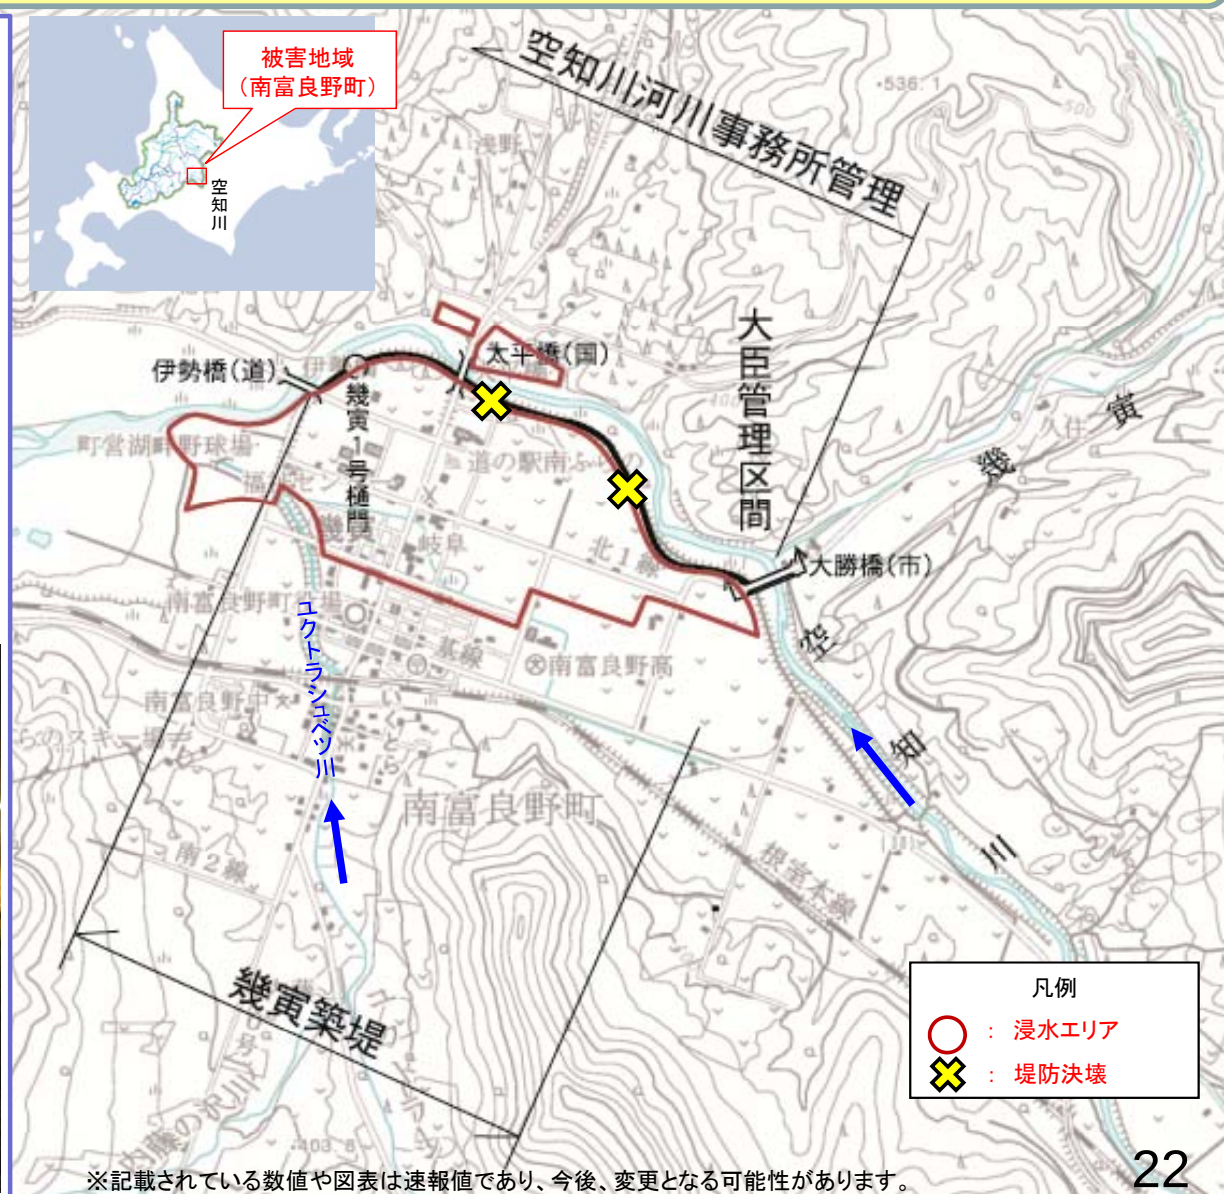
31日 9:20 緊急復旧工事に着手し、9月6日に完了

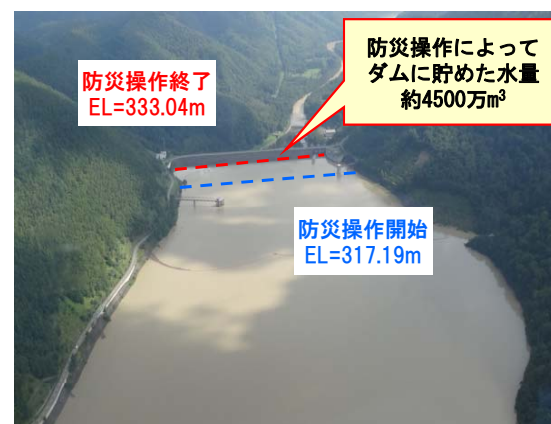
## 十勝ダム貯水状況
