緊急復旧工事(被災を受けた河川堤防の緊急復旧工事(台風第7、9、11号関連))

緊急復旧工事(被災を受けた河川堤防の緊急復旧工事(台風第10号関連))

国道の被災状況

堤防調査委員会の開催

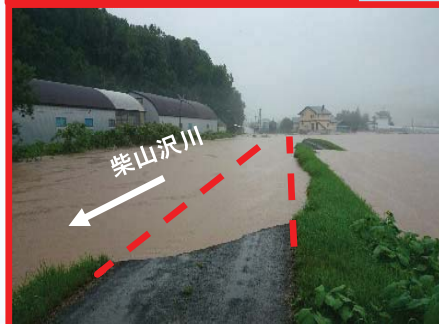
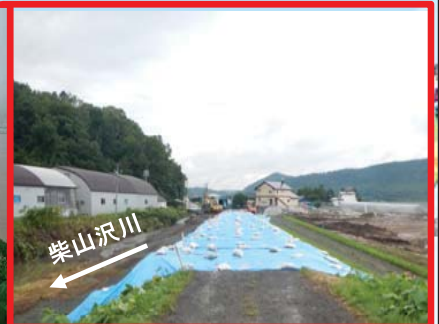
常呂川水系 柴山沢川

常呂川水系 柴山沢川の堤防が決壊
8月22日に緊急復旧工事に着手し、8月26日に完了

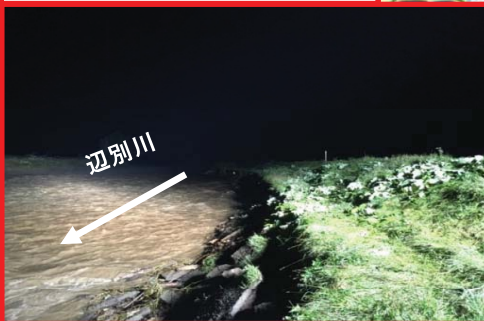
石狩川水系 辺別川

石狩川水系 美瑛川支川 辺別川KP6.0左岸の堤防の一部が流出
8月23日に緊急復旧工事に着手し、8月29日に完了

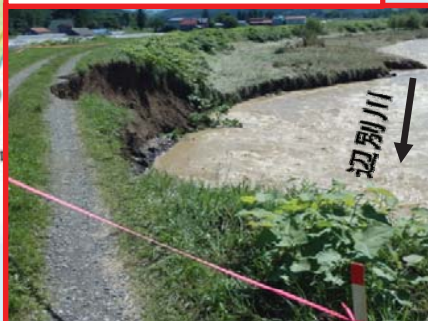
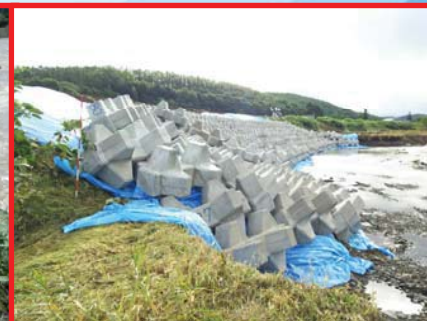
石狩川水系 辺別川

石狩川水系 美瑛川支川 辺別川KP7.2右岸の堤防の一部が流出
8月24日に緊急復旧工事に着手し、8月30日に完了

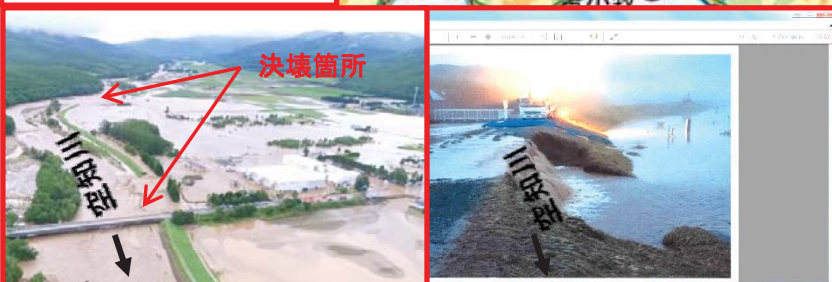
石狩川支川 空知川

石狩川水系 空知川KP116.2左岸、KP117.0左岸の堤防が決壊
8月31日に緊急復旧工事に着手し、9月6日に完了

- 堤防決壊原因、堤防決壊区間の本復旧工法について了承。
- 常呂川水系柴山沢川の堤防決壊原因は、常呂川の背水に伴う越水と考える。
- 空知川の堤防決壊原因は、上流側は越水と侵食が複合的に発生、下流側は堤内側からの越水と考える。
- 札内川(KP25.0)の堤防決壊原因は、堤内側からの越水と考える。
- 現況復旧にとどまらず、その周辺も含めて整備していただきたい。
等

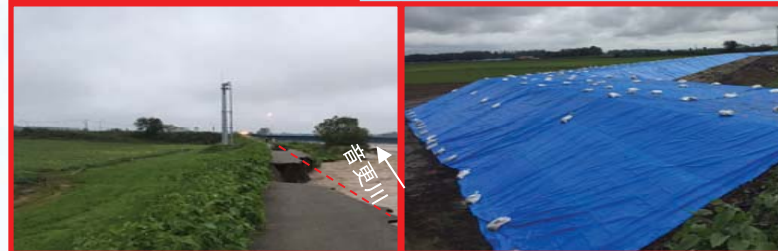
十勝川水系 音更川

十勝川水系 音更川KP21.2左岸の堤防が決壊
8月31日に緊急復旧工事に着手し、9月5日に完了

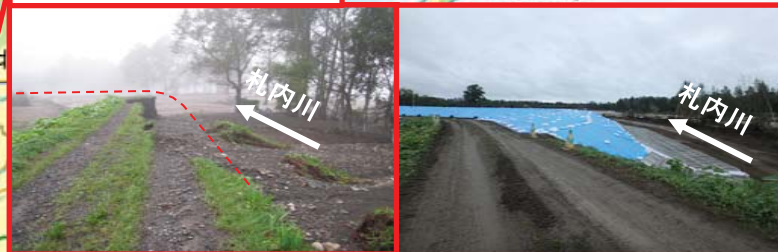
十勝川水系 札内川

十勝川水系 札内川KP25.0左岸の堤防が決壊
8月31日に緊急復旧工事に着手し、9月7日に完了

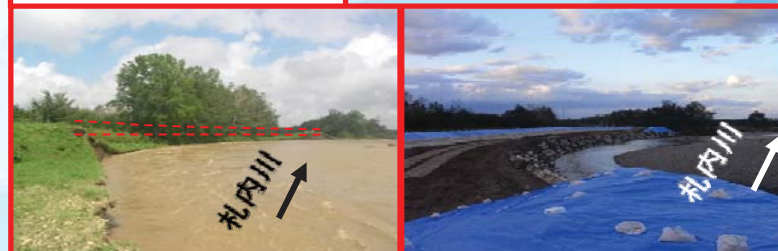
十勝川水系 札内川

十勝川水系 札内川KP40.5左岸の堤防が決壊
9月1日に緊急復旧工事に着手し、9月7日に完了

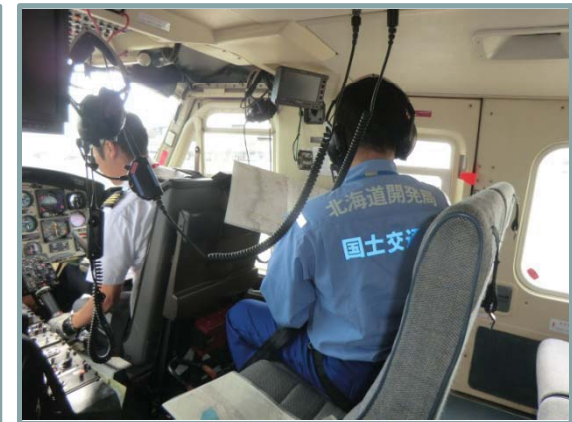
防災ヘリ「ほっかい」による点検(平成28年9月1日撮影)

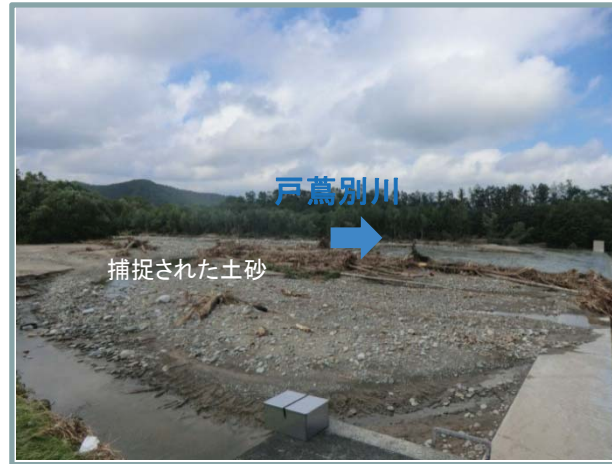
災害発生日：平成28年8月29日～31日（台風第10号）
 降雨状況：総雨量 530mm（8月28日 17時～31日20時 《戸蔦別雨量観測所》）
 時間最大雨量 41mm（8月30日 23時）
 状況：戸蔦別川の戸蔦橋水位流量観測所では、8月30日の24時に最大水位188.98mを観測し、1時間あたりの最大水位上昇量は8月30日の14時に18cmを観測しました。
 戸蔦別川では、砂防堰堤や床固工群による砂防施設の整備によって、土砂と流木を捕捉し下流域への土砂災害を未然に防止。
 ※速報値のため、数値は変わる可能性があります

砂防施設による土砂の捕捉効果(平成28年9月2日)

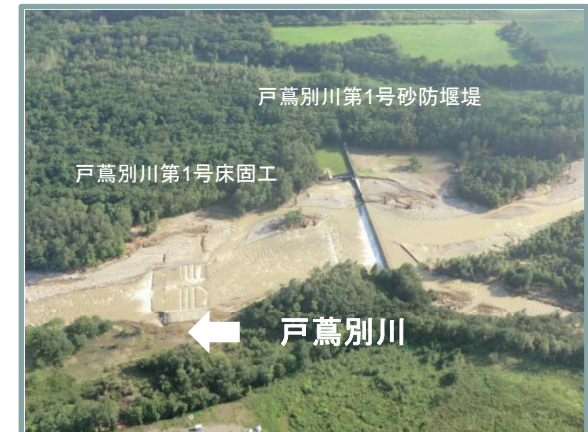
砂防施設による土砂の捕捉効果(平成28年9月1日) 29

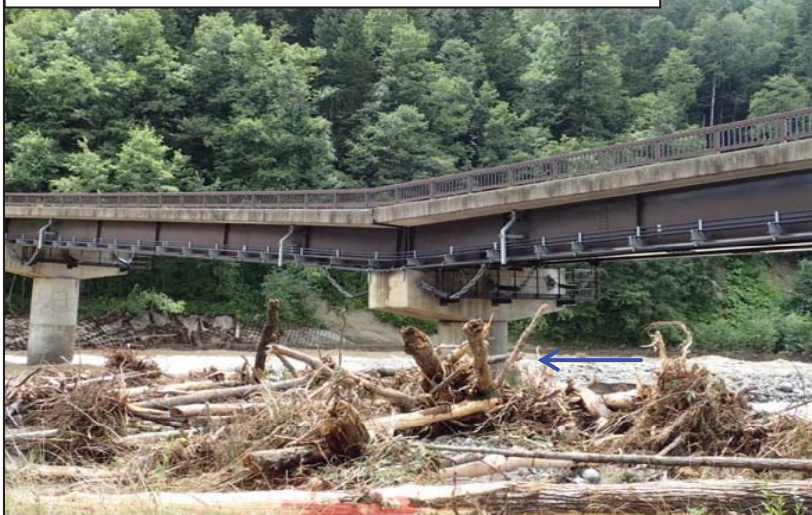
国道273号 高原大橋の被害状況

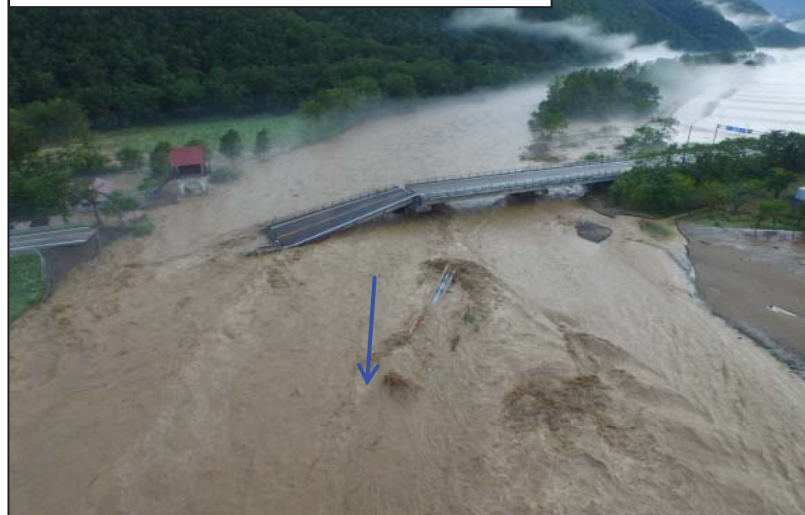
国道274号 千呂露橋の被害状況

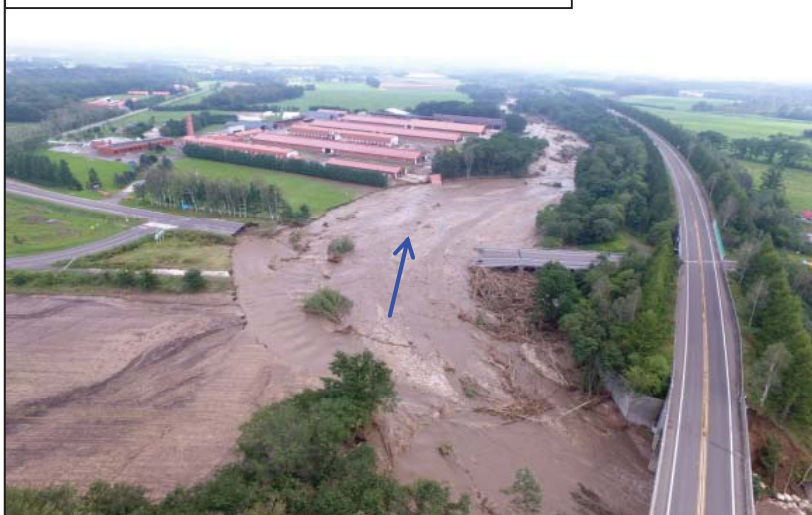
国道38号 小林橋の被害状況

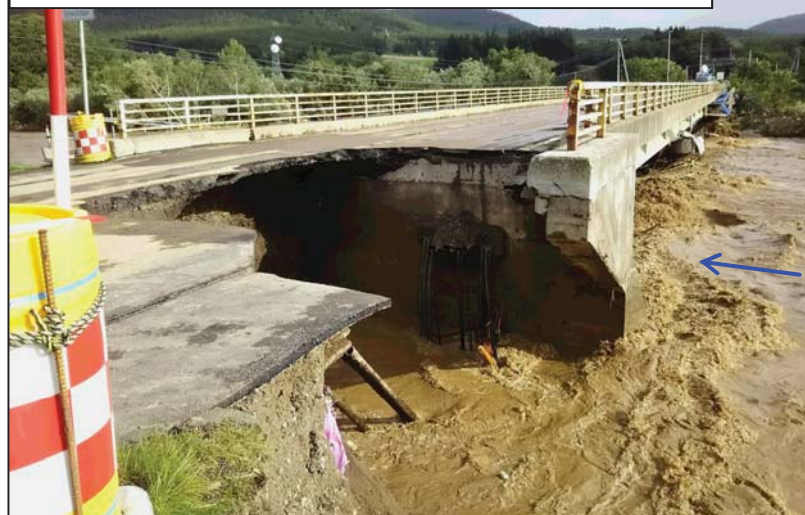
国道38号 太平橋の被害状況

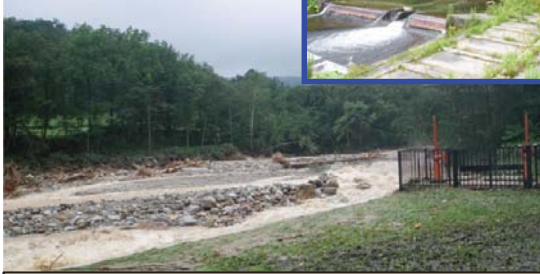
清水町: 頭首工の被災 (施設全体が流失)

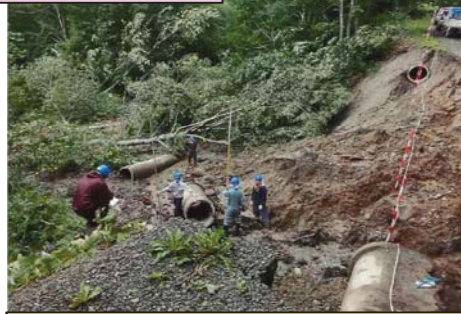
上富良野町: 用水路の被災 (地盤崩落による管水路の破損)

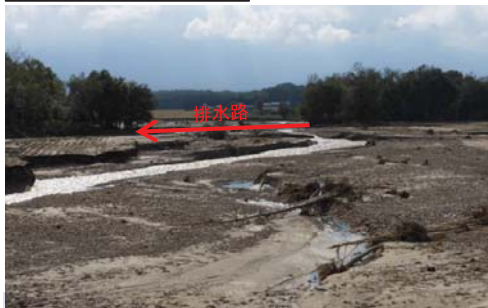
清水町: 排水路の被災 (排水路・農地の消失)

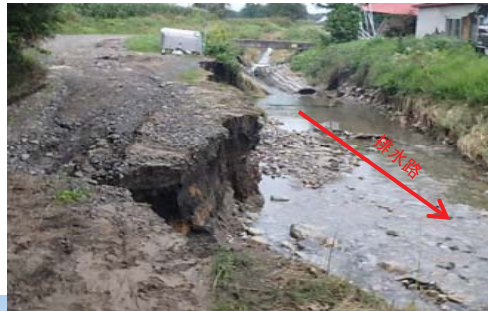
清水町: 排水路の被災 (護岸の流失)

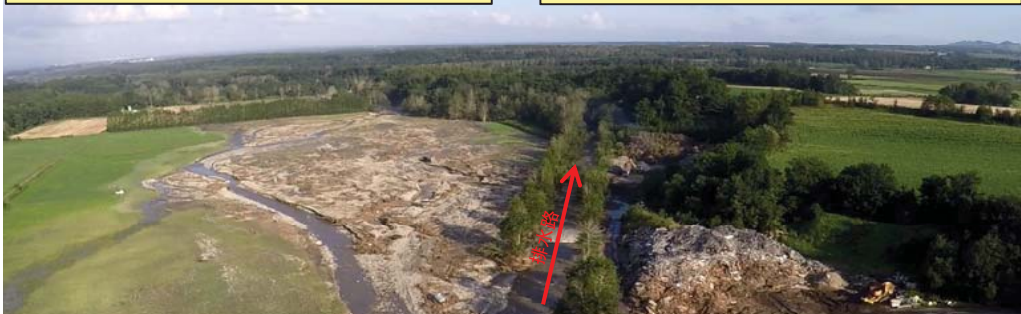
清水町: 農地・排水路の被災 (農地への土砂等の流入、護岸・法面の流失)

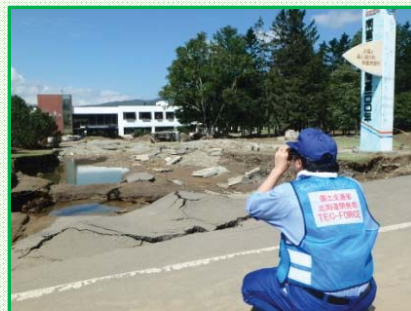
役場敷地内道路の損傷
(南富良野町)

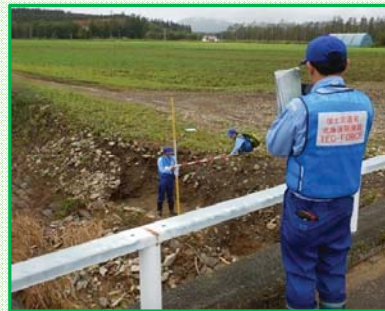
サラベツ川 河岸洗掘
(中札内村)

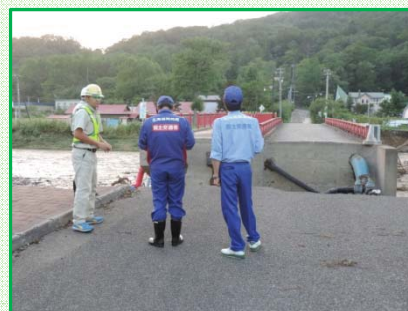
神社橋 橋台背面洗掘
(新得町)

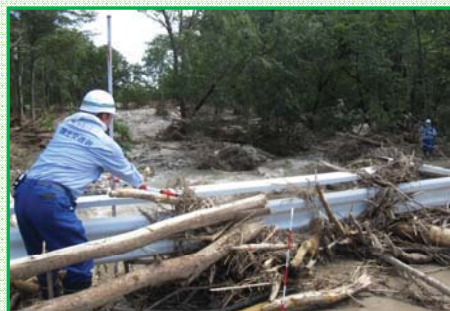
小林川 流木堆積
(清水町)

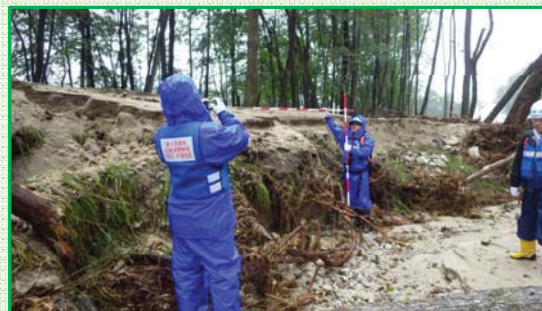
ヌプチミップ川 河岸洗掘
(清水町)
