第3回 低頻度大水害ハザードマップ 検討会資料

低頻度大水害のはん濫の特徴について

国土交通省 北海道開発局

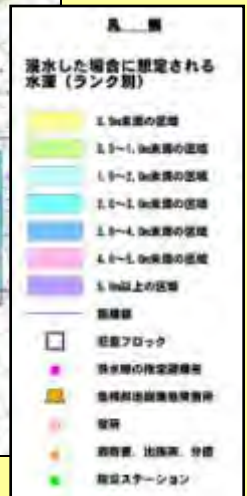
【1/150規模】

最大浸水域図〔江別市〕

- ・江別市街地を含む地域の1/1,000確率はん濫シミュレーションでは、浸水面積が約23km²、浸水区域内人口が約15,000人と想定される。また、市街地の広範囲で3mを越える浸水深となる。
- ・計画規模(1/150)と比較すると、1/1,000規模では、新たに浸水深5m以上の地域が発生する。
- ・この浸水により、江別市街地を中心に最大約270人の死者(避難率0%)が発生すると想定される。

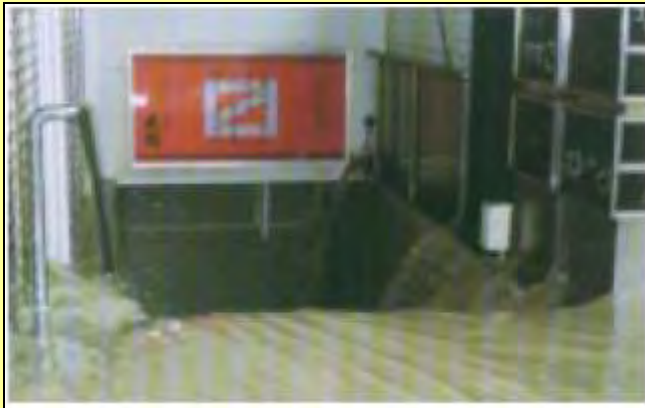
ビルの地下入り口より流れ込む濁流
〔平成11年福岡豪雨〕

- ・平成11年に福岡で発生した豪雨では、博多駅周辺のオフィス街が冠水し、ビルの地下1階で、従業員が逃げ遅れて水死。
- ・平成12年の東海豪雨では、地下鉄駅に大量の水が流入し、線路が冠水。またビル半地下にあるコンビニエンスストアでは、道路に溢れた水が流入する被害が発生。
- ・北海道でも札幌市や主要都市の市街地等で地下空間が利用されており、低頻度大水害時には、このような被害も想定される。

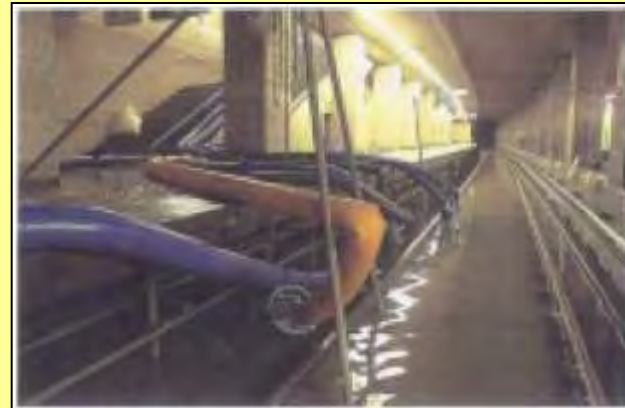
地下鉄駅での線路の冠水
〔平成11年福岡豪雨〕

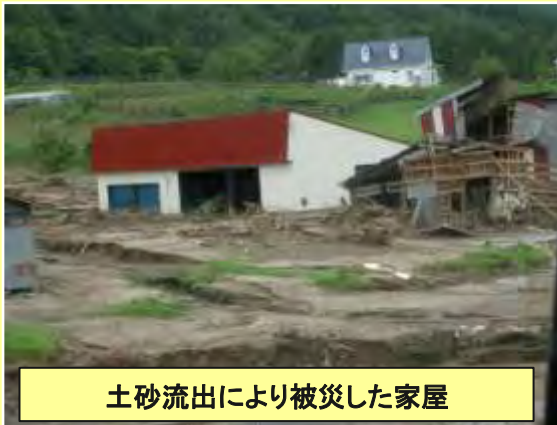
写真1. 厚別川における土砂流出による被害の状況

土砂流出により被災した家屋

・平成15年に日高地方で発生した豪雨では、厚別川などで土砂崩れが発生し大量の土砂が流出した。また流木についても大量に流出し、付近の農地や家屋に被害を及ぼした。

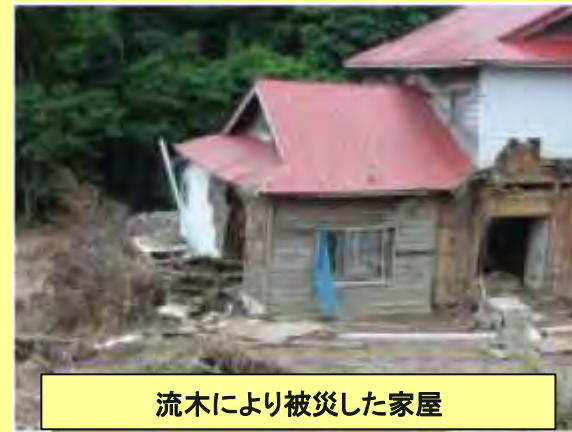
写真2. 厚別川における流木による被害の状況

流木により被災した家屋
