平成28年台風第7号による降雨に伴う出水の概要

平成28年8月17日の台風第7号
による降雨に伴う出水の概要
【速報】

国土交通省 北海道開発局
帯広開発建設部 治水課
平成28年8月19日

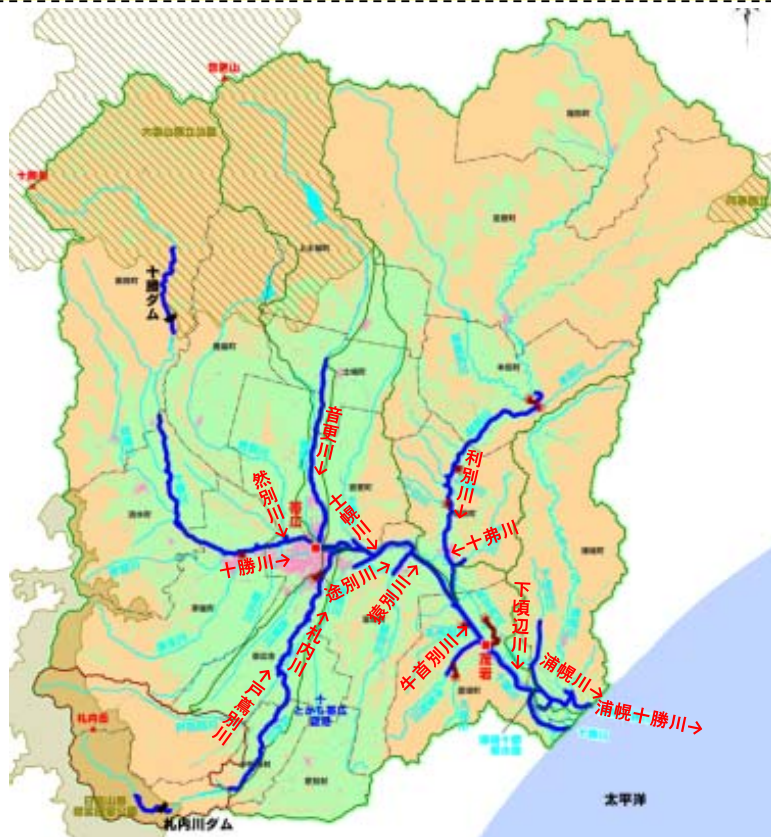
十勝川流域図

- 台風第7号に伴う大雨により、十勝川水系の各河川で水位が上昇しました。
 - ・3河川3観測所(利別川～東橋、十弗川～東台1号橋、浦幌十勝川～十勝太)で避難判断水位を上回る水位を記録しました。
 - ・8河川9観測所(十勝川～大津、茂岩、札内川～札内、利別川～利別、士幌川～旭橋、途別川～千住12号橋、猿別川～止若、牛首別川～農野牛、下頃辺川～太平橋)で氾濫注意水位を上回る水位を記録しました。
 - ・3河川7観測所(十勝川～芽室太、帯広、千代田、音更川～士幌、音更、札内川～第二大川橋、南帯橋)で水防団待機水位を上回る水位を記録しました。
- これを受け、帯広開発建設部は以下のとおり取り組みました。
 - ・基準水位の超過を受け、8月17日から河川管理施設のパトロールを開始しました。
 - ・十勝川(7か所)、利別川(1か所)、牛首別川(2か所)では、排水施設が稼働し内水排除を実施しました。

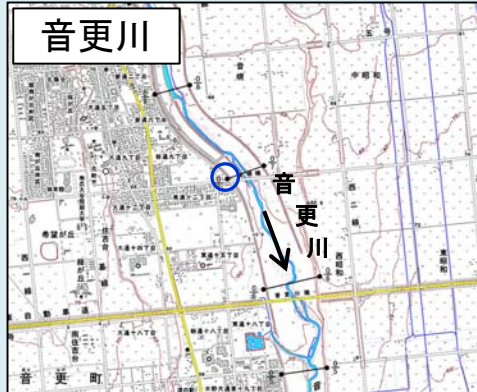
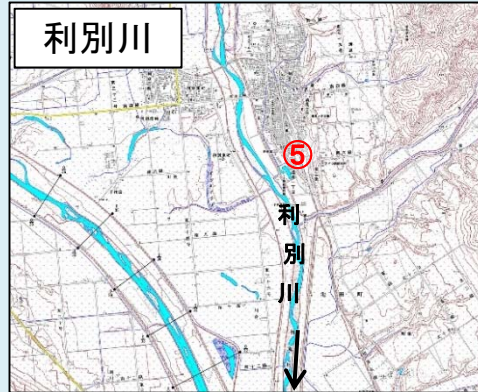
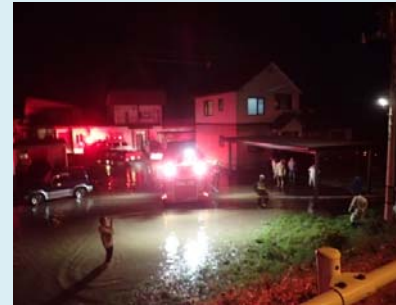
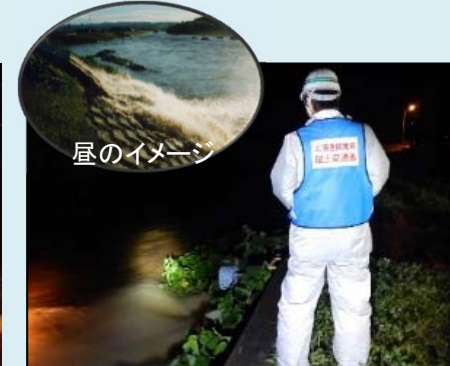
- ・音更川右岸において、町道等が浸水しました。
- ・帯広開発建設部では、浸水被害を防ぐために10箇所の排水施設を稼働し、内水を排除しました。

左図○ 町道等の浸水状況(音更町)

左図①～⑩ 稼働した排水機場一覧

No.	河川名	市町村名	排水機場名	稼働時間
①	牛首別川	豊頃町	石神救急排水施設	約5時間稼働
②	牛首別川	豊頃町	牛首別救急排水施設	約5時間稼働
③	十勝川	豊頃町	育素多排水機場	約37時間稼働
④	十勝川	豊頃町	茂岩市街裏救急排水施設	約19時間稼働
⑤	利別川	池田町	池田排水機場	約8時間稼働
⑥	十勝川	豊頃町	下牛首別排水機場	約28時間稼働
⑦	十勝川	豊頃町	農野牛救急排水施設	約21時間稼働
⑧	十勝川	豊頃町	大津救急排水施設	約11時間稼働
⑨	十勝川	豊頃町	寒々平救急排水施設	約17時間稼働
⑩	十勝川	豊頃町	寒々救急排水施設	約14時間稼働

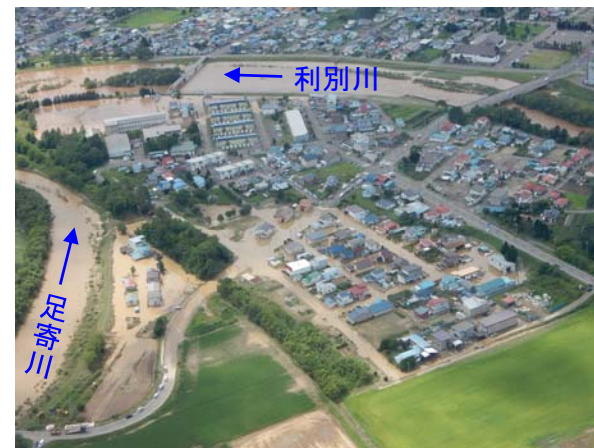
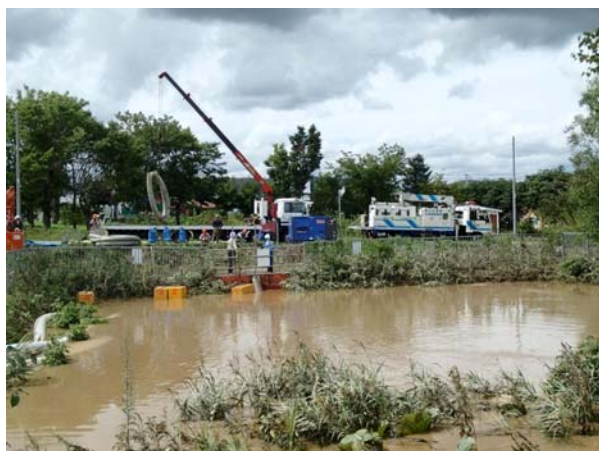
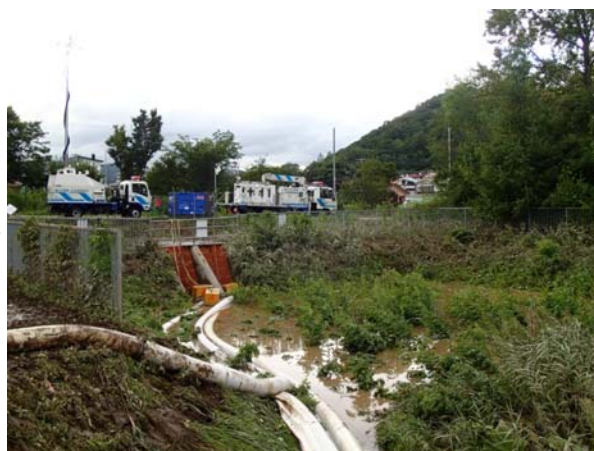
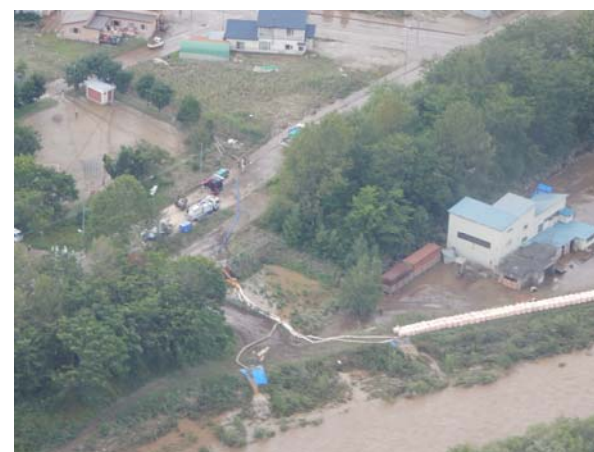
排水ポンプ車による排水作業状況

足寄町では8月17日23時40分に避難指示が発令され、利別川・足寄川の越水により住宅地で浸水被害が発生したことから、足寄町からの要請を受け8月18日11時から18時まで計3名のTEC-FORCE(緊急災害派遣隊)を派遣しました。排水ポンプ車1台、照明車1台を稼働させ、浸水した住宅地の排水を迅速に行い、復旧作業支援・技術的支援を実施しました。

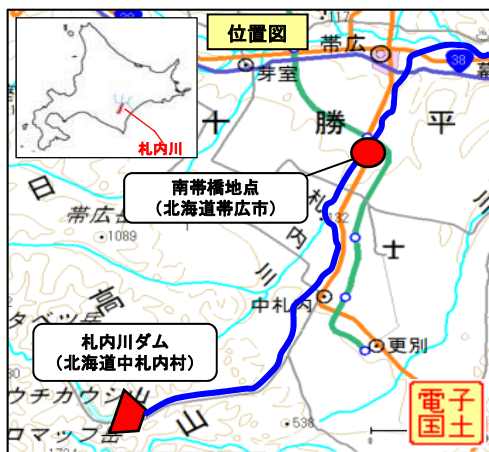
札内川ダムの防災操作

- 平成28年8月台風7号降雨により、札内川ダムにおいては、洪水量を超える流入量を観測。
- 札内川ダムの洪水調節等によって下流河川の水位低減を図り、下流の帯広市（南帯橋水位観測所）では、水位を約0.5m低減させる効果があったものと推測されます。
- 仮にダムが整備されていなければ、氾濫注意水位※1を上回る出水となったことが想定されます。
