「平成26年8月11日の台風11号  
による降雨に伴う出水の概要」  
【速報】

国土交通省 北海道開発局  
帯広開発建設部 治水課  
平成26年8月13日

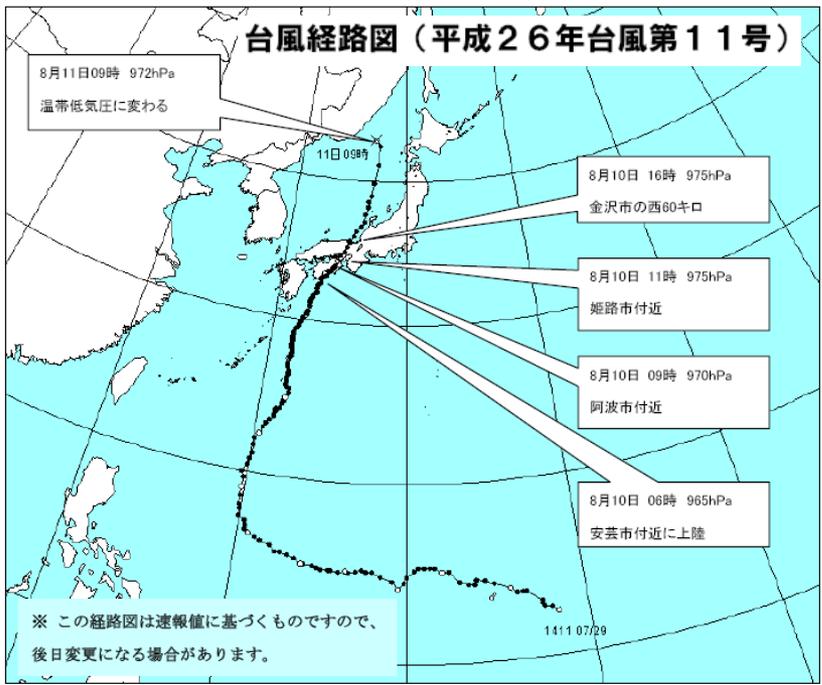
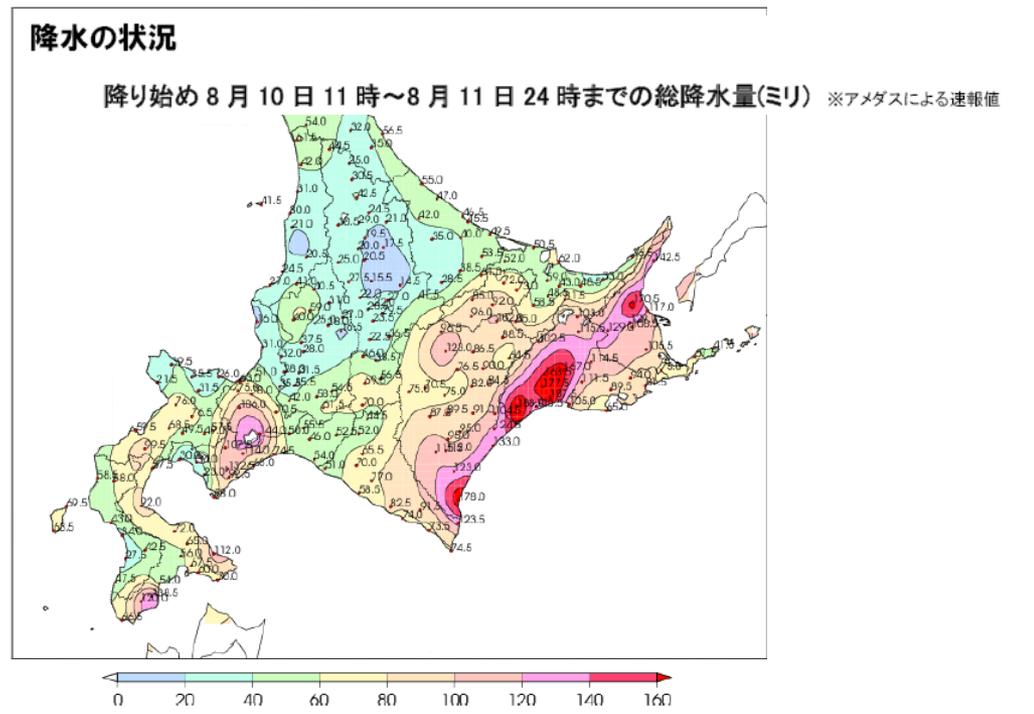
台風11号の影響により、8月10日から11日にかけて、十勝の広い範囲で大雨になりました。特に、札内川流域は激しい降雨に見舞われ、記念沢雨量観測所では、降り始めからの雨量が240mmを観測しました。※速報値のため、数値は変わる可能性があります。 ※図は帯広測候所提供

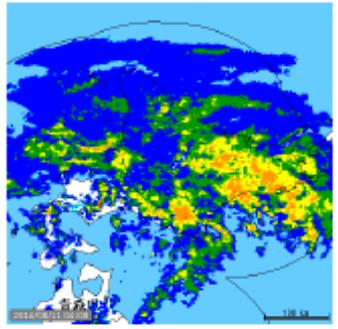
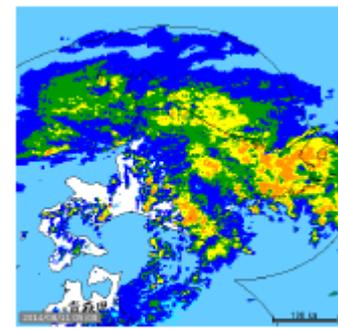
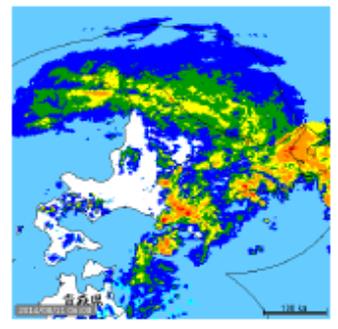
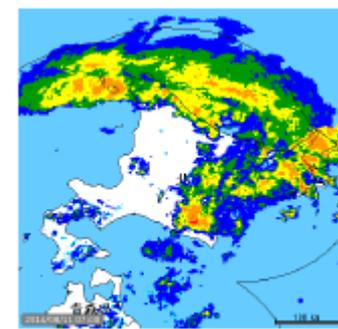
## 気象レーダー

8月11日04時00分

8月11日05時00分

8月11日06時00分

8月11日07時00分

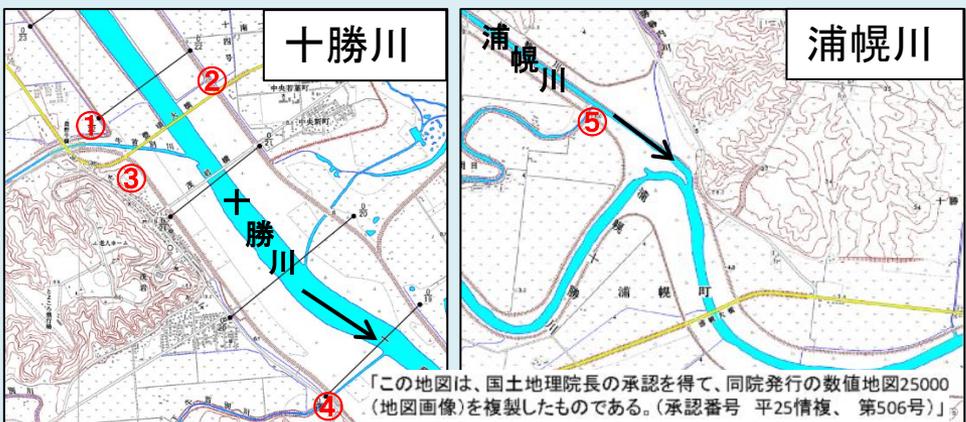
・帯広開発建設部では、浸水被害を防ぐために排水機場を稼働し、内水を排除しました。

No.	河川名	市町村名	排水機場名
①	十勝川	豊頃町	農野牛救急排水機場
②	十勝川	豊頃町	育素多排水機場
③	十勝川	豊頃町	茂岩市街裏救急排水機場
④	十勝川	豊頃町	下牛首別排水機場
⑤	浦幌川	浦幌町	朝日救急排水機場

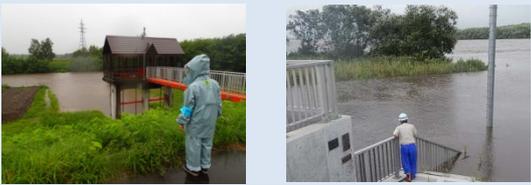
## 【河川巡視】

帯広河川事務所及び池田河川事務所職員が、昼夜を問わず河川を巡視し、地域の安全確保に努めました。
