## 第Ⅱ部 千代田実験水路における越水破堤実験

## 第4章 千代田実験水路の概要

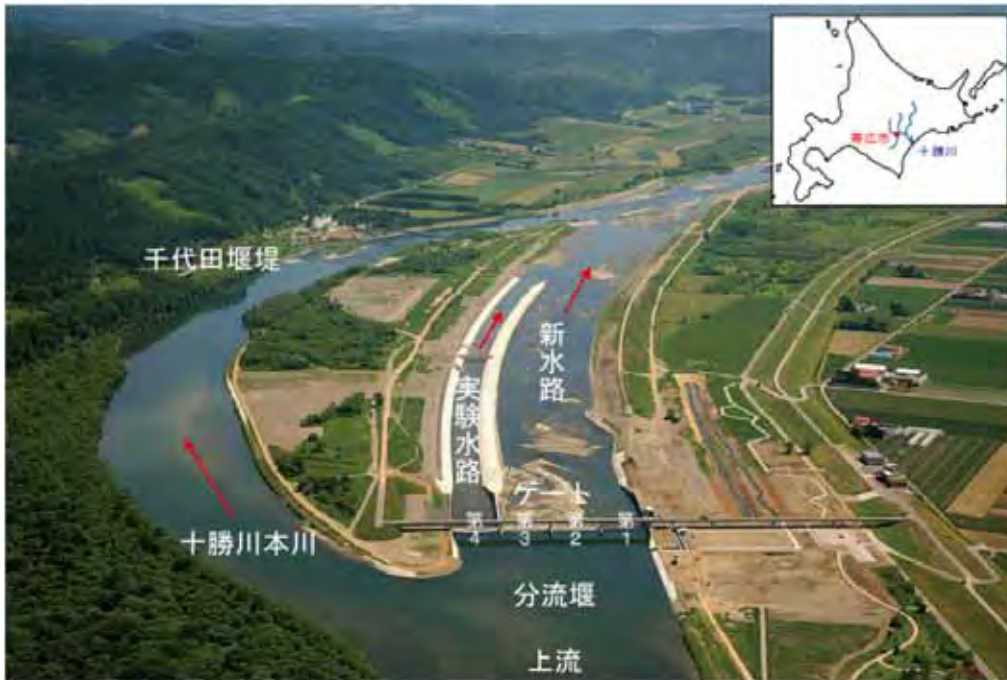
国土交通省北海道開発局では、一級河川十勝川において、治水安全度を向上させることを目的に起伏式ゲートを4門配置した十勝川千代田新水路を建設し、2007年4月より運用を開始している。写真-14、図-25に示す千代田実験水路は、十勝川千代田新水路の一部を活用し、実河川スケールで様々な実験・研究を行う施設であり、延長1300m、幅30mの国内最大規模の実物大河川実験水路<sup>18)</sup>である。

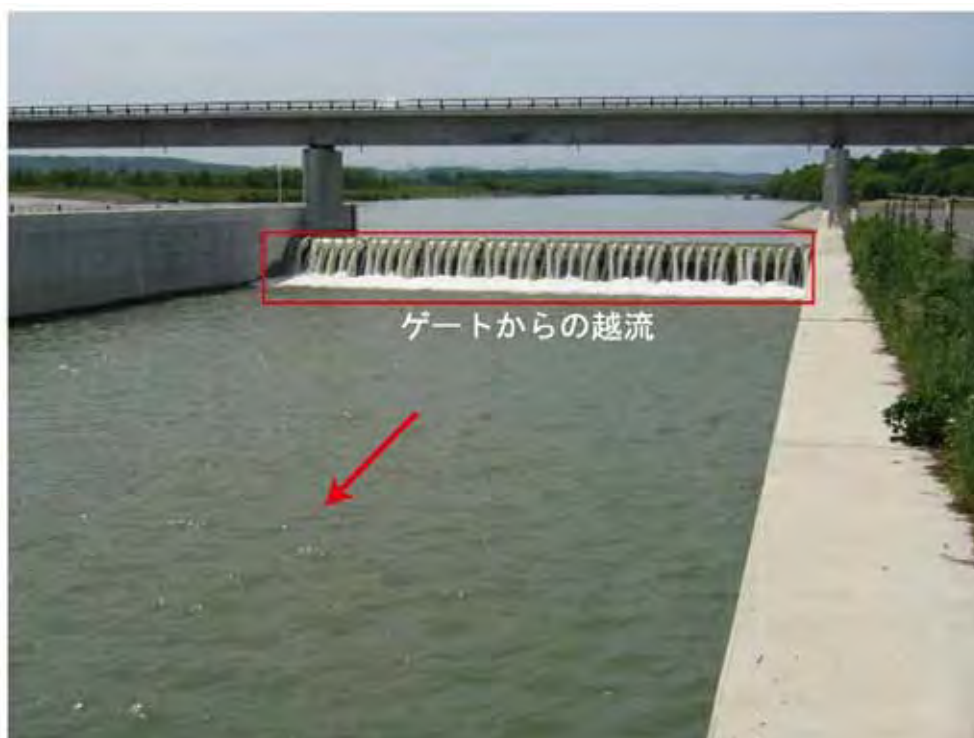
写真- 15 ゲートからの通水状況

写真- 15 に示すように、実験水路上流端の分流堰の起伏式ゲートを開閉操作することにより十勝川から流量の一部を実験水路内へ供給することで、流量を制御した実験が可能である。なお、予備実験により  $120\text{m}^3/\text{s}$  までゲートの流量精度を確認済みである。

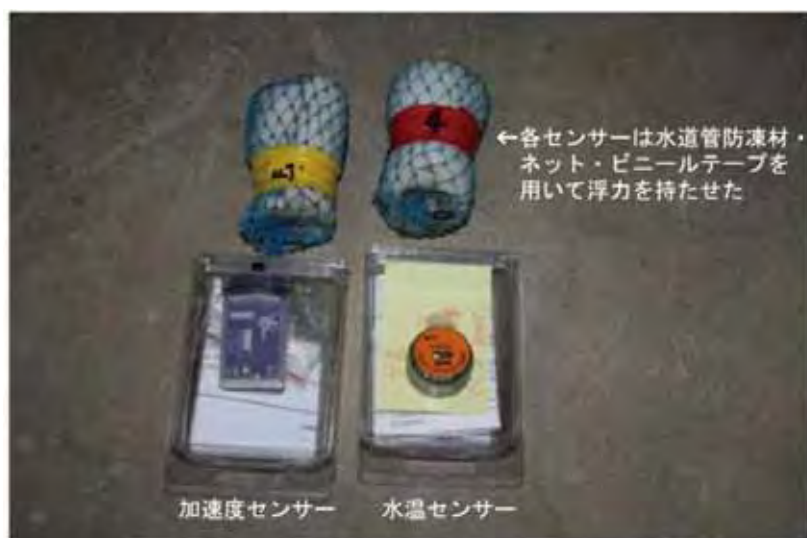
写真- 16 使用したセンサー

選定したセンサーを写真- 16 に、諸元を表- 5 に示す。加速度センサーは、センサー設置箇所が崩壊し流出することで発生する加速度を感知、また、水温センサーは横山らの手法<sup>20)</sup>を参考に、センサー設置箇所が崩壊し流出することで生じる堤体内と流水の温度の違いによる水温変化を感知するものと考えた。それぞれの計測値を時系列で記録し、値の大きな変化点から設置箇所の崩壊時刻を把握しようとするものである。データ取得間隔はそれぞれ1秒毎とした。

また、センサーはいずれも取得データをセンサー内メモリに書き込む自記式であるため、実験終了後にセンサーを回収しデータを取得する必要があることから、センサーが流出後、速やかに浮上するように写真- 16 に示すとおり、浮力を持たせる加工を行った。

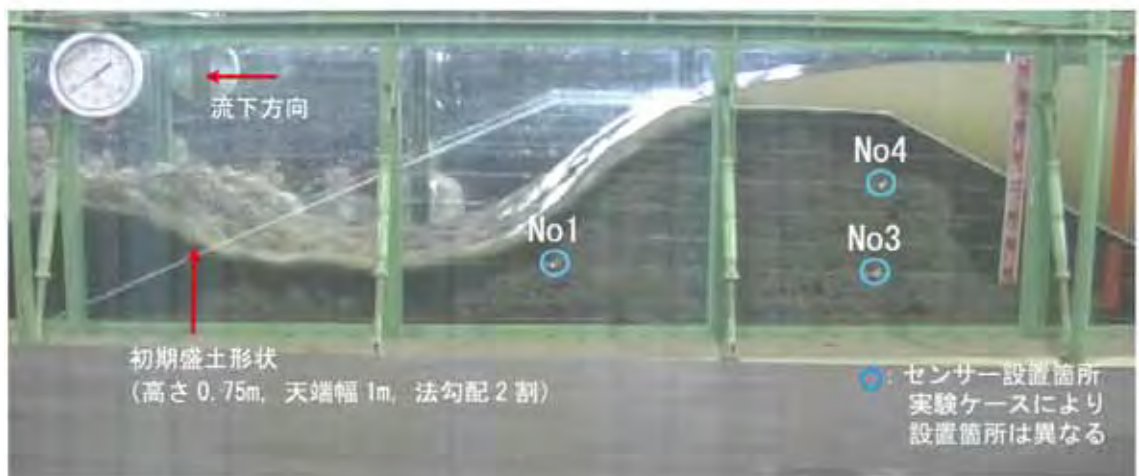
写真- 17 室内実験の状況

室内実験は寒地土木研究所が所有するガラス製直線水路(幅 1.0m×高さ 1.0m×長さ 23m)を用いて行った。写真- 17 に示すように水路内の一部区間の全幅に盛土することにより堤体を造成し、側面から流出状況が目視できるようにセンサーを配置した。実験は堤体上流部に一定時間堪水させたのち流量を増加し、正面から越流させて破堤させ(全 4 回:加速度及び水温センサー各々の使用累計数 26 個)、目視により流出を確認した時刻とセンサーの感知した時刻を比較することで、センサーの精度の検証や千代田実験水路での適用の可能性を確認した。

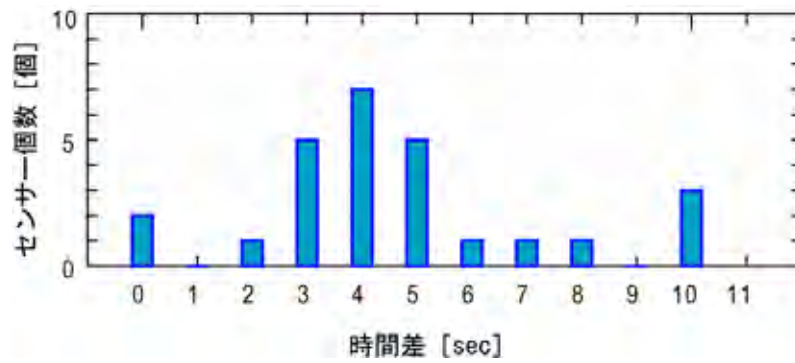
図- 27 目視と加速度センサーの流出時刻の時間差分布

次に、加速度センサーの精度検証を行う。図- 27 は目視による流出時刻と加速度センサーの感知から推定した流出時刻の差を示したものである。累計 26 個のセンサーの時間差は 0 秒から 10 秒の範囲内であった。よって、数秒単位の時間差で破堤時刻が推定可能であり、破堤進行過程を精度良く計測できると考えられ、今回の実験には、加速度センサーを採用することとした。

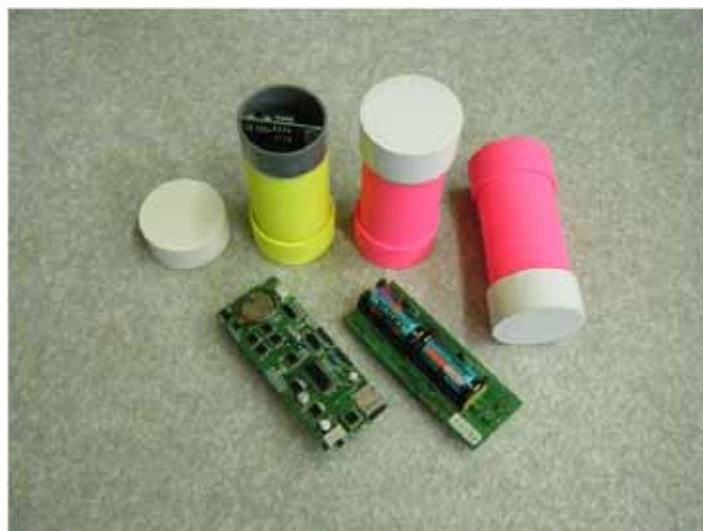
写真- 18 改良型加速度センサー

改良型加速度センサーを写真- 18 に、諸元を表- 6 示す。なお、改良型センサーでは、センサーの保護管に塩化ビニール管を用いることにより浮力を持たせた構造とした。また、センサー流出後に回収が行いやすいように、蛍光色の着色により視認性を高めた。

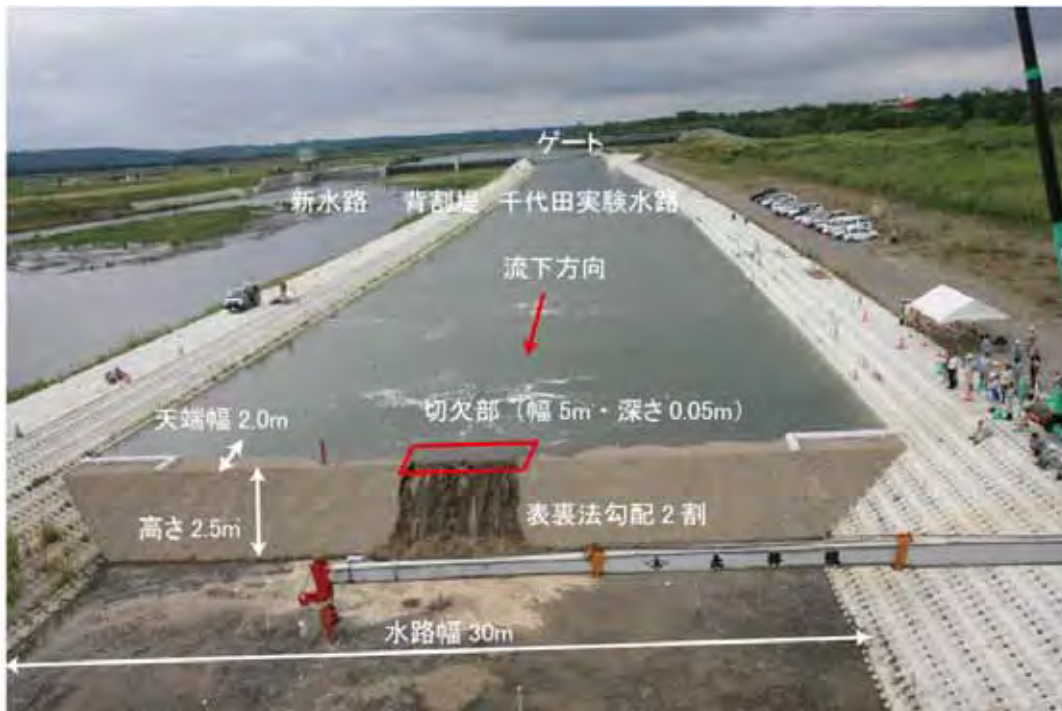
写真- 19 予備実験（正面越流）の状況

千代田実験水路における越水破堤実験は、規模が大きく観測が広範囲であり、また、破堤拡幅現象を把握するための計測項目が多岐にわたるなど、前例のないスケールの実験である。このため、まず予備実験として、計測範囲・項目等の確認や基本的な破堤進行過程の把握を目的に、写真-19に示すように、千代田実験水路に横断方向に設置した堤防に対して正面から越流させる破堤実験を行った。

実験状況を写真- 19, 実験条件を表- 7, 実験水路の諸元等を図- 29 に示す. 破堤させる堤体は, 裸堤(芝を張らない土堤)とし, 高さ2.5m, 天端幅2m, 法勾配2割の横断堤を水路全幅(下幅30m, 上幅40m)に造成した. また, 破堤のきっかけとして, 天端中央に幅5m, 深さ0.05mの切欠を設けた. 用いた堤体材料の粒度分布は図- 30の通りである. 堤体の粒径 $d_{50}$ は12.8mmであり, 実験水路の河床材料と概ね同じ値である.

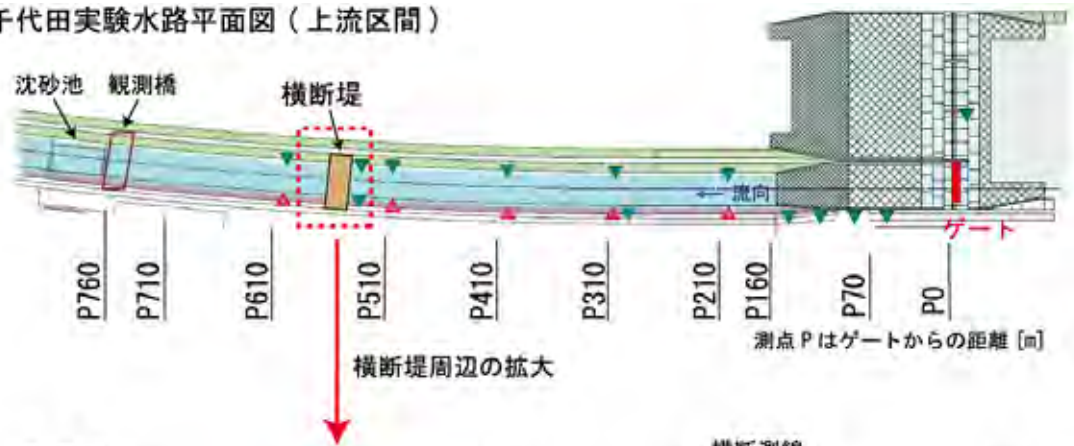
図- 29 実験水路概要・観測手法

通水中の主な観測は図- 29に示すように, 水位計による水位観測, 加速度センサーによる破堤形状の時系列計測であり, 通水後には3次元レーザースキャナによる破堤部周辺形状の測量を行った. また, 実験状況を記録するため様々なアングルからカメラやビデオカメラを用いて実験状況の撮影を行った.

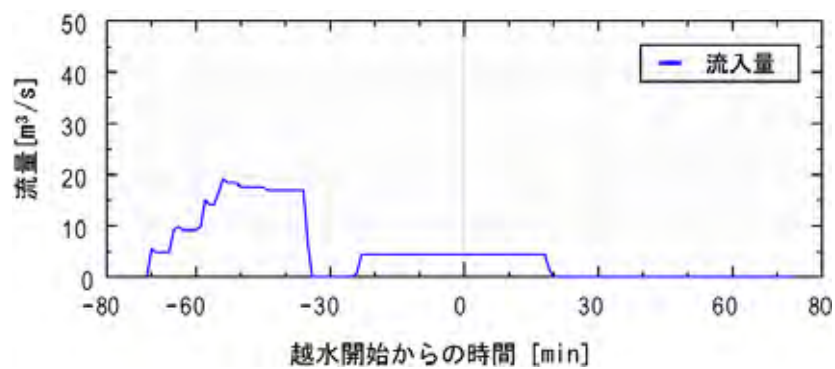
図- 31 通水流量の時間変化

まず、横断堤の上流側に一旦湛水させ、切欠きからの越流水深が概ね 30cm となるように  $4\text{m}^3/\text{s}$  を通水して越流破堤させた後、横断測線方向への破堤拡幅が概ね落ち着いた時点で実験を終了する。ゲートからの通水流量の時間変化を図- 31 に示す。なお、越流開始時刻は切欠部より越流が始まった時刻とした。

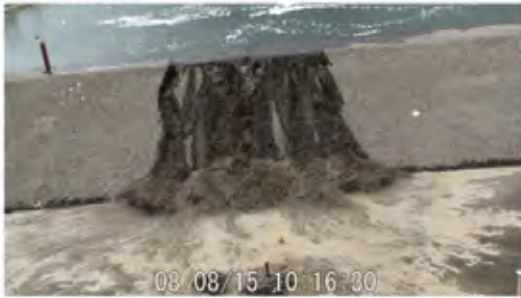
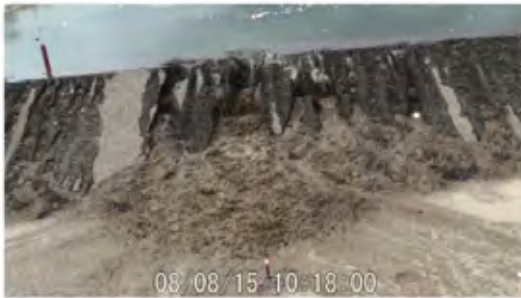
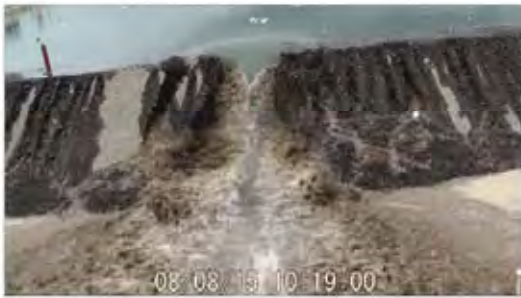
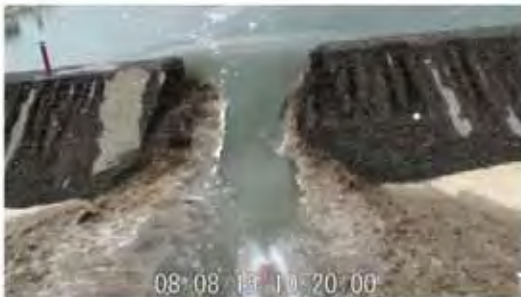
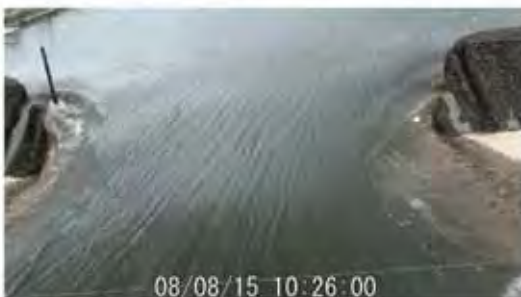
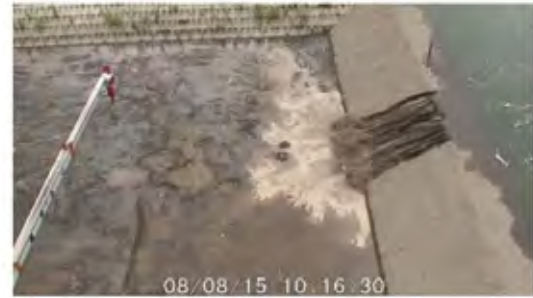
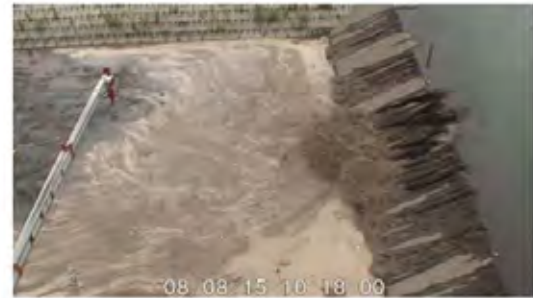
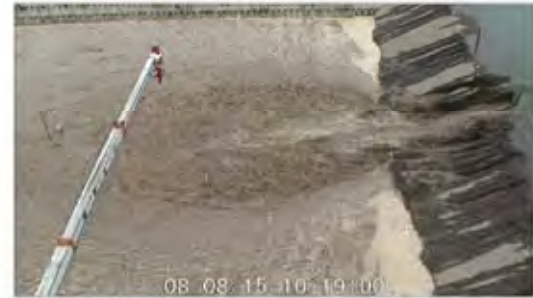
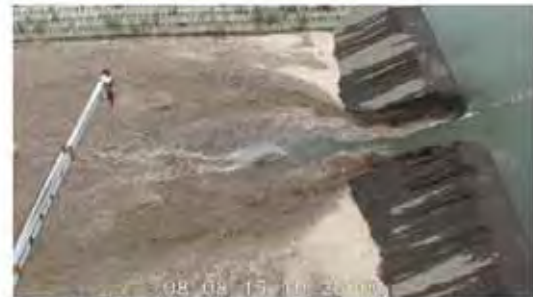
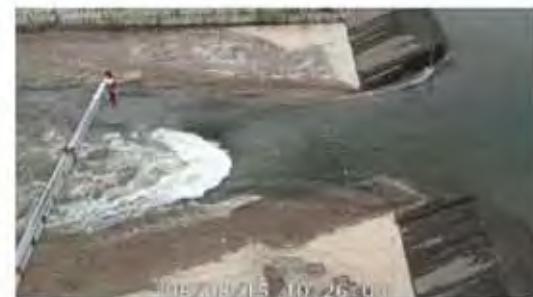
写真- 20 実験状況

写真-20は実験時に撮影したビデオ画像である。堤体からの越水開始の30秒後に切欠部の裏法面にガリ侵食が見られる。越水開始から2分後には裏法面の侵食が鉛直方向に進行し、天端部の侵食が開始している。また、越流とガリ侵食は裏法面全体に広がっている。3分後には切欠中央部分が概ね侵食され氾濫流量が徐々に増え始め、4分後には切欠部の堤体が概ね全崩壊し、両岸方向へ破堤が拡幅していく。10分後にはさらに破堤拡幅が進行し、氾濫流量が大きくなっている。

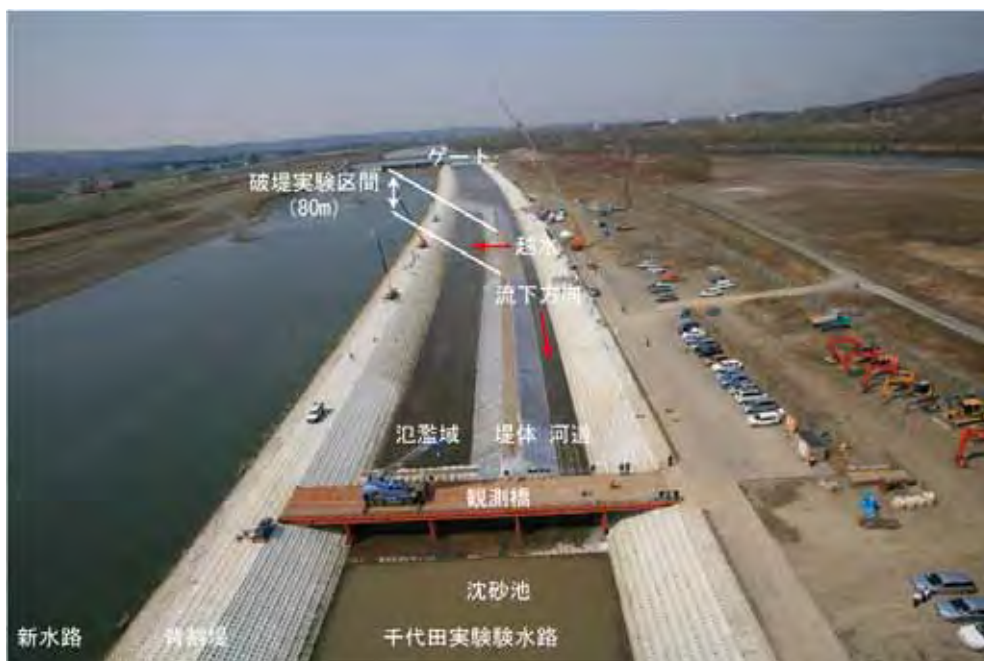
写真- 21 予備実験（横越流）の状況

実河川の越水破堤は、河道流のある横越流状態で発生するため、次章で述べる千代田実験水路の越水破堤実験も横越流状態で実施するが、ここで、横越流の破堤実験に関しても、前章の正面越流の予備実験と同様に、各種計測手法の確認や基本的な破堤進行過程の把握等を目的とした予備実験を実施した。実験は、写真- 21 に示すように、千代田実験水路において、水路に縦断方向に設置した堤防に対して横越流による破堤実験を行った。ここでは、堤体材料の相違による基本的な破堤状況の違いの把握を目的に、表- 8 に示すように、堤体材料が異なる 2 ケースで実験を行った。

実験水路の状況を写真- 21, 実験条件を表- 8, 実験水路の諸元等を図- 40 に示す. 破堤させる堤体は, 裸堤(芝を張らない土堤)とし, 千代田実験水路内に高さ 2.5m, 天端幅 3m, 法勾配 2 割の縦断堤を造成し, そのうち 80m を破堤区間として横越流により破堤させる実験を行った. 非破堤区間には表・裏法にビニールシートを設置している.

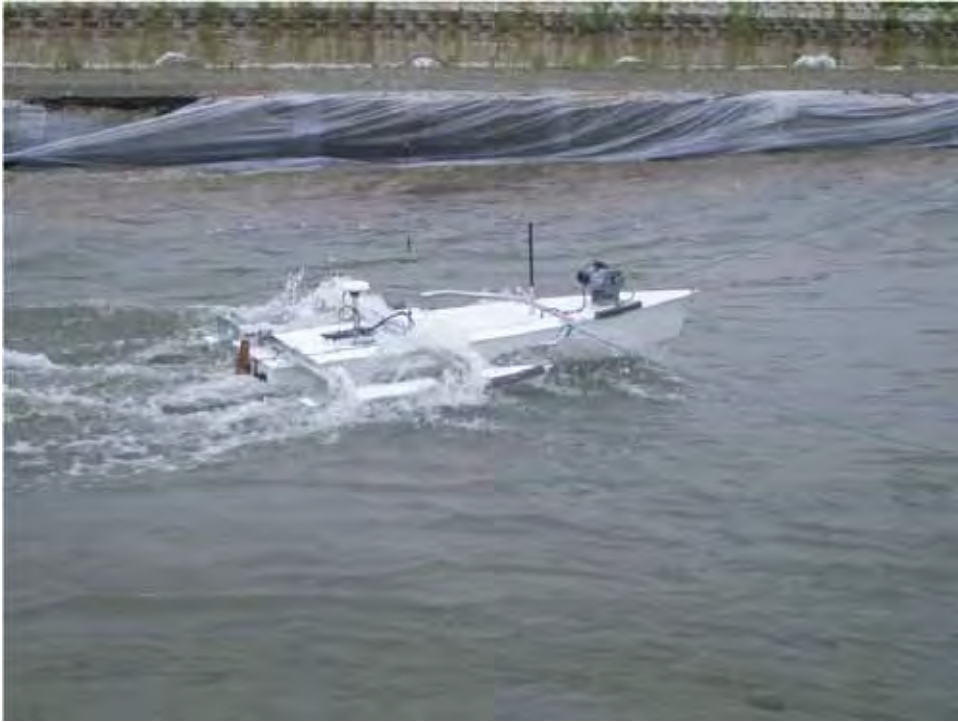
写真- 24 ADCP 観測船

流量観測は、水面下の流速・河床高を計測する ADCP (Acoustic Doppler Current Profiler) 観測船(表- 9・写真- 24 参照)及び表面流速を計測する電波式流速計(表- 9・写真- 25 参照)を用いて行ったが、その方法は次の通りである。河道からの氾濫流量の推定にあたっては破堤区間の上下流流量の差より算出を行うため、詳細な時系列流量データが必要となる。ADCP を用いた場合、水路横断方向への移動を繰り返しながら観測を行い、河床形状や通水断面内の詳細な流速を計測することは可能であるが、連続的なデータ取得は困難である。そこで、電波式流速計を用いて、河道の中央部における表面流速データ(1 秒毎にデータを取得し 60 秒平均を 1 データ)を通水断面積に乗じて流量を算出した。通水断面積は、通水中に大きな河床低下が見られたことから、通水初期は通水前の断面を、通水後期は通水後の断面を適用した。電波式流速計と ADCP から求めた流量観測結果の比較結果を図- 42 に示す。電波式流速計と ADCP の同時刻における流量値は概ね一致していることから、ここでは、連続的にデータが取得できる電波式流速計を用いて算出した流量値を採用することとした。

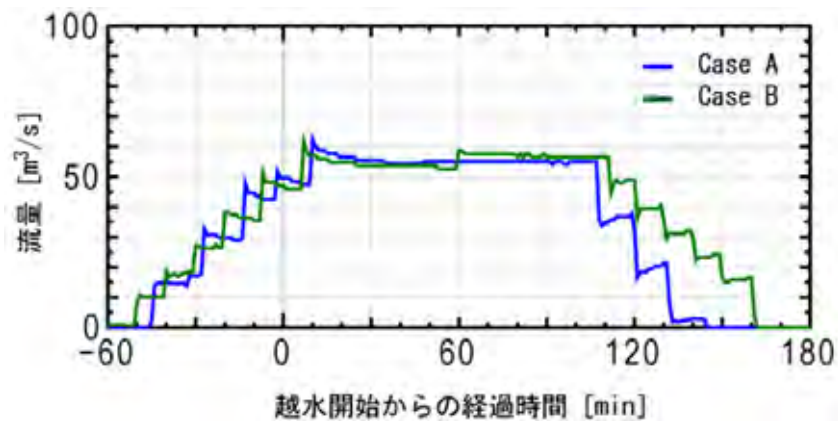
図- 43 通水流量の時間変化

ゲートからの通水流量の時間変化を図- 43 に示す。目標流量 ( $50\text{m}^3/\text{s}$ ) に到達後、ゲート上流の低下背水の影響により通水流量が下がったため、ゲート操作を行いながら流量を増加させ、概ね一定流量を通水した。なお、ゲート閉操作を行った以降は、通水流量の低下時間に相違が見られるため、以下の実験結果の比較はゲート閉操作の開始までを対象とする。

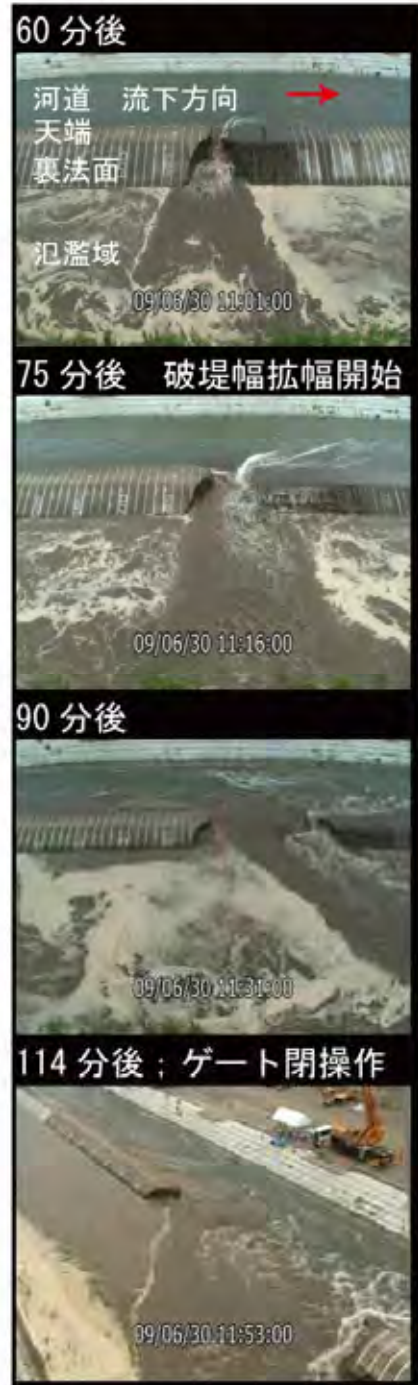
写真- 27 実験状況 (2)

破堤拡幅が始まったのはCaseAでは越水開始からおよそ30分後、CaseBではおよそ75分後であり、この時間以降、越流状況は堤体に対して垂直方向から斜め方向へと変化しており、急激に下流への破堤拡幅が進行している。なお、今回の実験ではCaseA・Bとも上流方向への破堤拡幅はほとんど見られなかった。

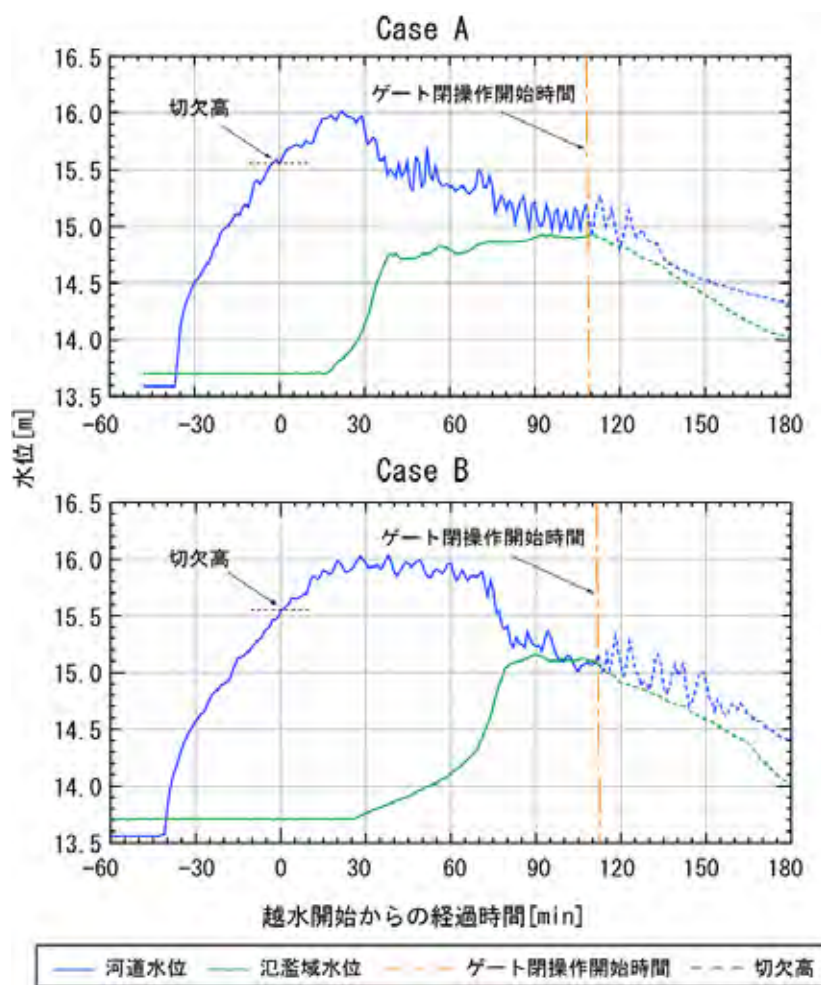
図- 44 河道と氾濫域の水位

切欠部(測線 P610)の河道と氾濫域の水位観測結果を図- 44 に示す. 河道水位は電波式水位計で観測した 1 分毎の値である(5 秒毎にデータを取得し, 60 秒平均を 1 データ). 氾濫域水位は水圧式水位計で観測した 1 分毎の値である(5 秒毎にデータを取得し, 60 秒平均を 1 データ). 点線は切欠高, 一点鎖線はゲート閉操作開始時間を表す.

最大越流水深は 50cm 程度まで上昇し, その後一定水位が継続しているが, CaseA は越水開始からおよそ 30 分後, CaseB はおよそ 75 分後から急激な水位低下が見られる. これは, 前述のとおり, 破堤拡幅が進行していく時間帯であり, 急激な氾濫流量増加によるためである. ここで, CaseA・B の主な相違点は河道と氾濫域の水位差の変化状況である. CaseA では河道水位の低下開始後, 徐々に水位差が縮まっているのに対し, CaseB では河道水位の低下開始後, すみやかに水位差がなくなっている. なお, 両ケースとも破堤拡幅の途中で河道水位と氾濫域水位の差が無くなるが, これは, この実験においては氾濫域幅が狭く, 氾濫域が湛水し, 氾濫流が拘束されていることが要因である.

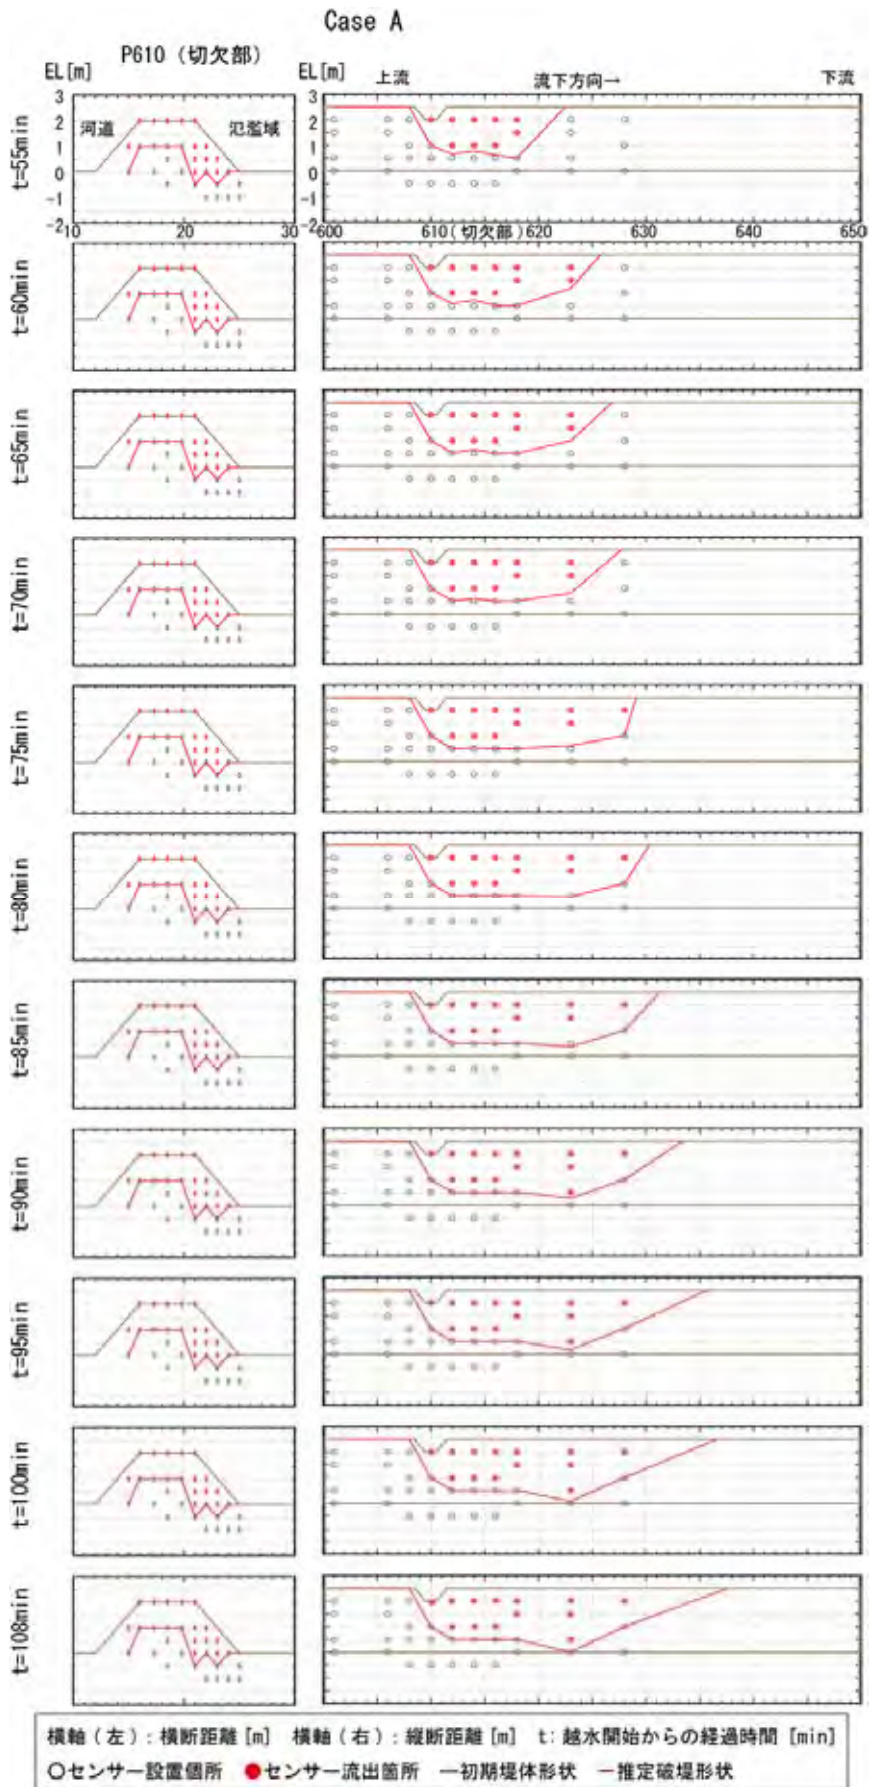
図- 47～図- 50 に加速度センサーの記録から推定した堤体の横断面(左図)と縦断面(右図)における破堤進行過程を示す。これは、堤体内部の崩壊状況について、縦軸を水路河床基準高 0m とし、センサーの設置位置とその流出状況をプロットしたものである。なお、縦断方向の破堤拡幅進行過程については、センサーの配置箇所の流出状況に加え、天端の崩壊状況についてのビデオ画像からの読み取り結果も用いて推定した。

CaseA は、越水開始から 25 分後まで裏法肩から裏法面にかけて侵食が見られ、さらに、天端も概ね一定の速度で裏法肩から表法肩へ侵食していく様子が分かる。越水開始 30 分後には、天端全体、堤体断面の大半が侵食され、これ以降、下流方向への破堤拡幅が始まっている。

CaseA・B とともに切欠部の断面の大半が侵食された以降に拡幅が始まっており、これは前章で述べた予備実験(正面越流)の結果と共通の現象であった。また、CaseA・B では越水開始から破堤拡幅が始まるまでの時間に違いが見られ、CaseB(細粒分の多い堤体材料)は CaseA(砂礫分の多い堤体材料)に比べて、破堤拡幅開始までの所要時間が長かった。

図- 47～図- 50 に示すように、CaseA・B とともに前述の通り、切欠部の堤体断面の大半が侵食された以降に下流方向に向かって天端の拡幅が広がっている。

CaseA では、基盤に近い部分の堤体が、堤体上部より遅れて侵食される形で破堤拡幅が進行している。
