## 第8章 本実験

### (1) 実験概要

これまでの予備実験で得られた計測手法や条件設定等に関する知見を踏まえて、千代田実験水路において横越流の破堤実験(本実験)を行った。本実験では、写真-28に示すように、氾濫流が拘束されないよう千代田新水路側に広い氾濫域を設定した。異なる条件での破堤進行過程の違いを検討するため、表-10に示すように、河道流量(フルード数)、堤体材料、堤体形状(天端幅)が異なる4ケースの実験を実施した。Case1(流量  $70\text{m}^3/\text{s}$ 、天端幅 3m、砂礫材料)を基本とし、Case2は流量を  $35\text{m}^3/\text{s}$  としてフルード数を小さくし、Case3は堤体に細粒分を多く含む材料を用い、Case4は堤体天端幅を 6m と広くした。

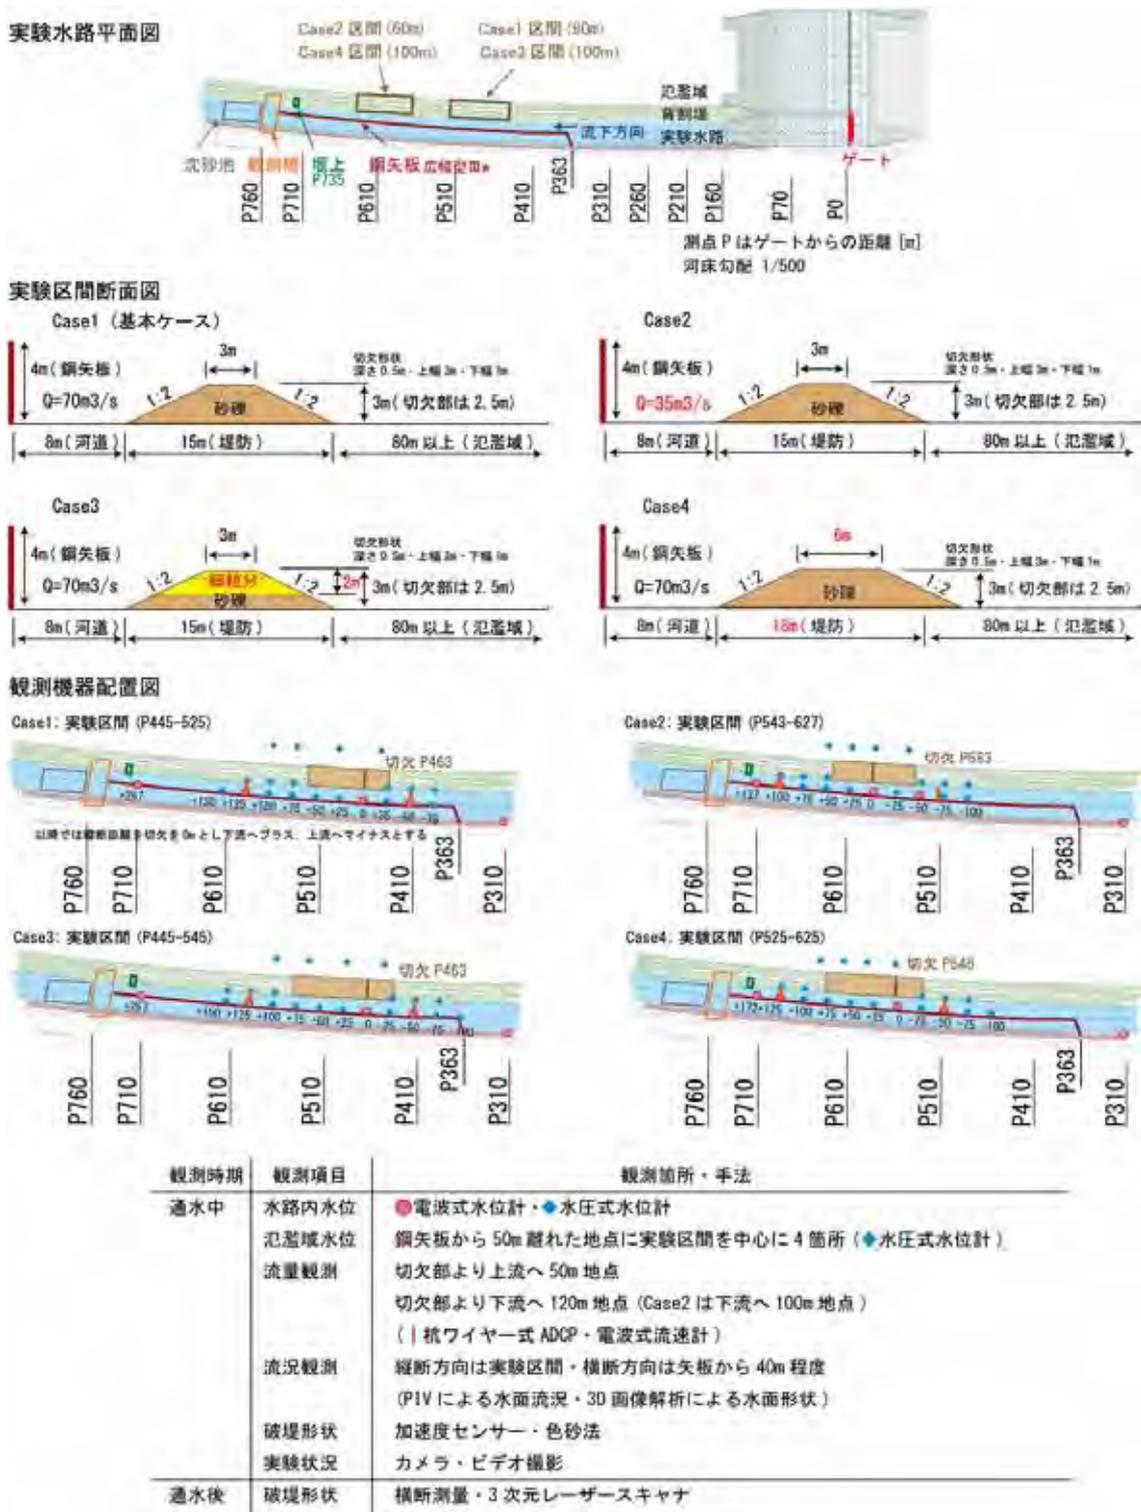
図- 53 実験水路・観測手法

実験水路の諸元等を図- 53 に示す。破堤させる堤体は、裸堤(芝を張らない土堤)とし、背割堤の破堤実験区間を表- 10 に示す実験条件にあわせて整形し、破堤のきっかけとして深さ 0.5m の切欠を設けた。

氾濫域については、千代田新水路部分を利用することにより、広い氾濫域(幅 80m 以上)を設定した。一方、千代田実験水路は融雪時期に通水可能な流量が 70m<sup>3</sup>/s 程度であり、そのままでは必要な水深を確保できないため、鋼矢板を用いて 30m ある実験水路幅を 8m に縮小し、下流端には堰上げ施設(写真- 29 参照。一例として Case1 を示す。)を設けた。ここで Case2 については、通水流量を半分としており、必要な水深を確保するためには堰上げ効果をより大きくする必要があり、堰上げ施設の調整を行った(写真- 30 参照)。

また、河道内の流水による堤体侵食を防ぐため、破堤実験区間の表法側にはブロックを設置した。なお、実験区間を 80m とした Case1 の実験結果では、氾濫流量が安定する前に実験区間の大半が崩壊したことから、Case3・4 では実験区間を全長 100m とした。

主な観測項目・観測箇所は図- 53 に示す通りであり、観測機器・手法については、予備実験を通じて確立したものをを用いた。なお、流量については、通水前後において大きく河床低下が見られたため、通水中の河床低下も考慮し流量を算出した<sup>21)</sup>。電波式流速計の値は、ADCPと電波式流速計の流速比較から得た近似式により、表面流速を断面全体の平均流速へ補正を行った。通水断面積は、通水前後における断面変化について、土粒子の摩擦速度と限界摩擦速度の関係を用いて、摩擦速度の超過量を通水前後の断面に加重配分して補正を行い、その過程を時系列で推定した。

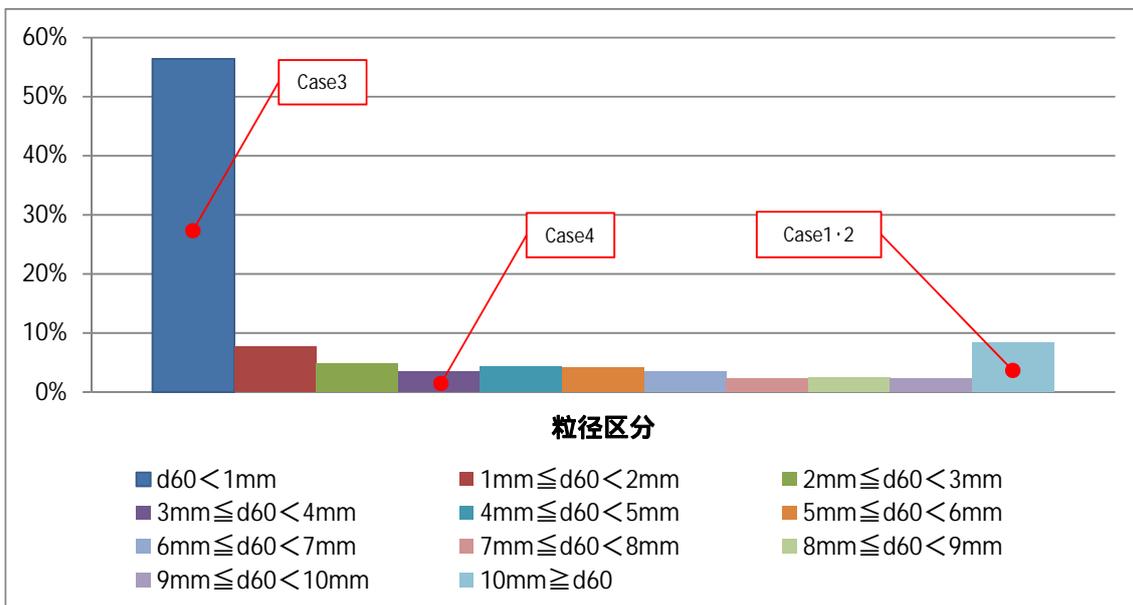
図- 55 北海道の 13 水系の直轄管理区間における堤体材料

ここで、北海道の13の一級水系の直轄管理区間における既存の堤体の代表粒径 $d_{60}$ との比較結果を図- 55に示す。結果に用いたデータは、本川を対象とし、堤体の調査箇所は表法面と裏法面である。既存の堤体の代表粒径 $d_{60}$ は1mm以下が60%程度を占めるものの、10mm以上の範囲まで幅広く分布しており、本実験で用いた堤体材料の粒径区分は、既存の堤体にも同様のものが存在することが確認された。

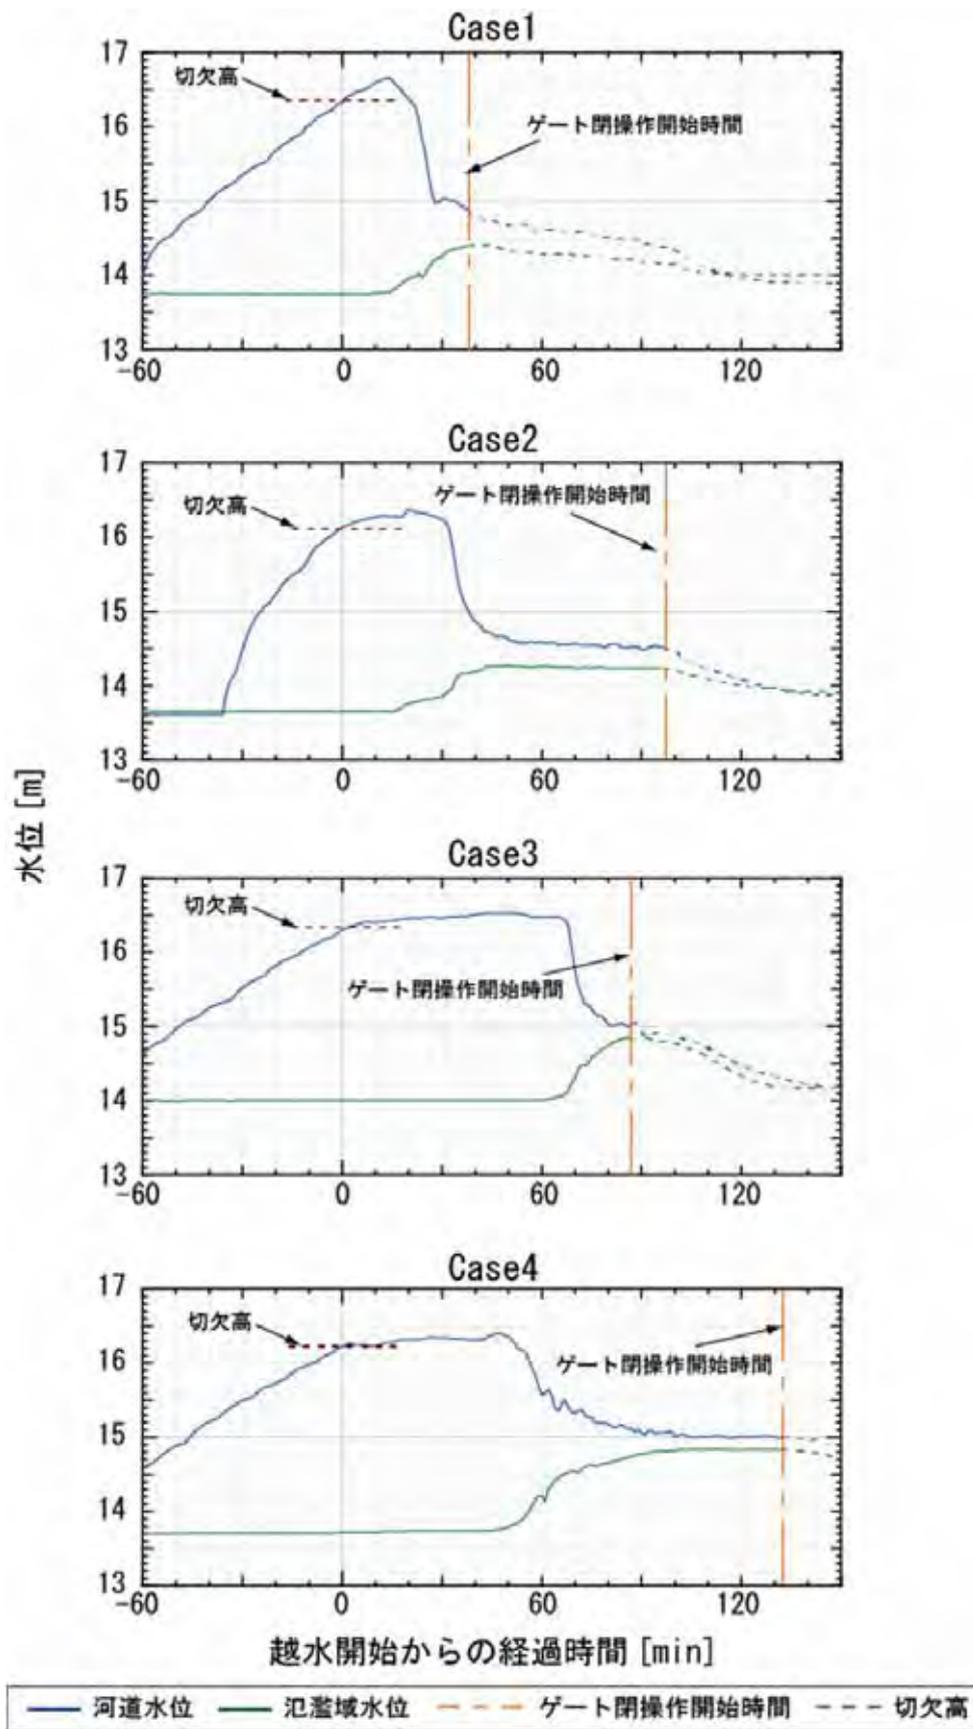
図- 58 切欠部の河道水位と氾濫域水位

切欠部の河道と氾濫域の水位観測結果を図-58に示す。図中の河道水位は、電波式水位計で観測した1分毎の値である(5秒毎にデータを取得し、60秒平均を1データ)。氾濫域水位は水圧式水位計で観測した1分毎の値である(5秒毎にデータを取得し、60秒平均を1データ)。点線は切欠高、一点鎖線はゲート閉操作開始時間を表す。

河道水位については、Case2・3・4では、目標の越流水深を確保するまで上昇したのち、破堤拡幅開始まで一定水位が継続しているが、Case1では、目標の越流水深を確保するまで上昇したのち、破堤に至る時間が短く、すぐに水位が低下している。氾濫域水位は、河道水位の低下に合わせて上昇が始まり、その後河道水位との水位差が小さくなっている。

最大越流水深(=水路左岸水位-堤体切欠高)はCase1~Case4でそれぞれ33cm, 28cm, 23cm, 15cmであった。河道水位と破堤拡幅幅の関係は、Case1・2で破堤幅が約10m, Case3・4では破堤幅が約30mになると河道水位が低下し始め、河道内の流れが一気に破堤開口部に向かっていることが推定される。

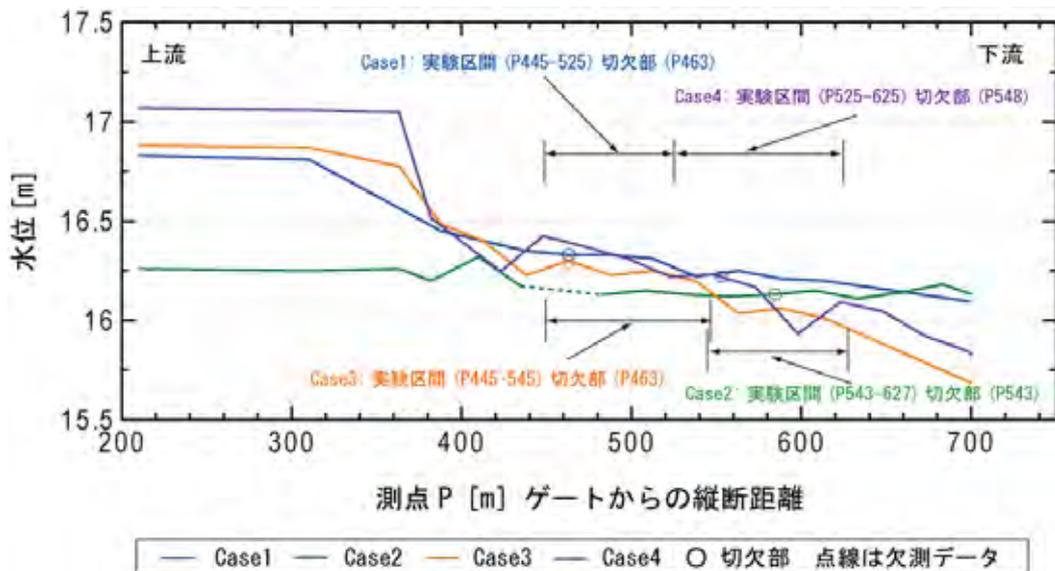
図- 59 河道縦断水位

図- 59 に越水開始時の河道縦断水位観測結果を示す。測点 P363～760m の間が矢板で水路幅を狭めた区間であり、この区間上流では急縮による堰上げがあるため、表- 13 の水面勾配  $I$  は水面変動が安定した区間の平均値をとった。

Case1 では、測点 P310 までは、水路幅縮小に伴う堰上げの影響により水面勾配が小さく、切欠部(測点 P463)に向かって徐々に水位は低下し、水面勾配  $I$  が約 1/1000 でほぼ安定している。

Case2 では、下流端の堰上げ施設によりフルード数  $Fr$  を他のケースの半分程度としており、切欠部周辺では、水位差がほとんど見られない状況となっている。

Case3 では、Case1 と同様に、測点 P310 までは、水路幅縮小に伴う堰上げの影響により水面勾配は小さく、切欠部(測点 P463)に向かって徐々に水位は低下し、水面勾配  $I$  が約 1/500 で、安定している。

Case4 では、Case1 と同様に、測点 P310 までは、水路幅縮小に伴う堰上げの影響により水面勾配は小さく、切欠部(測点 P548)に向かって徐々に水位は低下し、水面勾配  $I$  が約 1/400 で安定している。

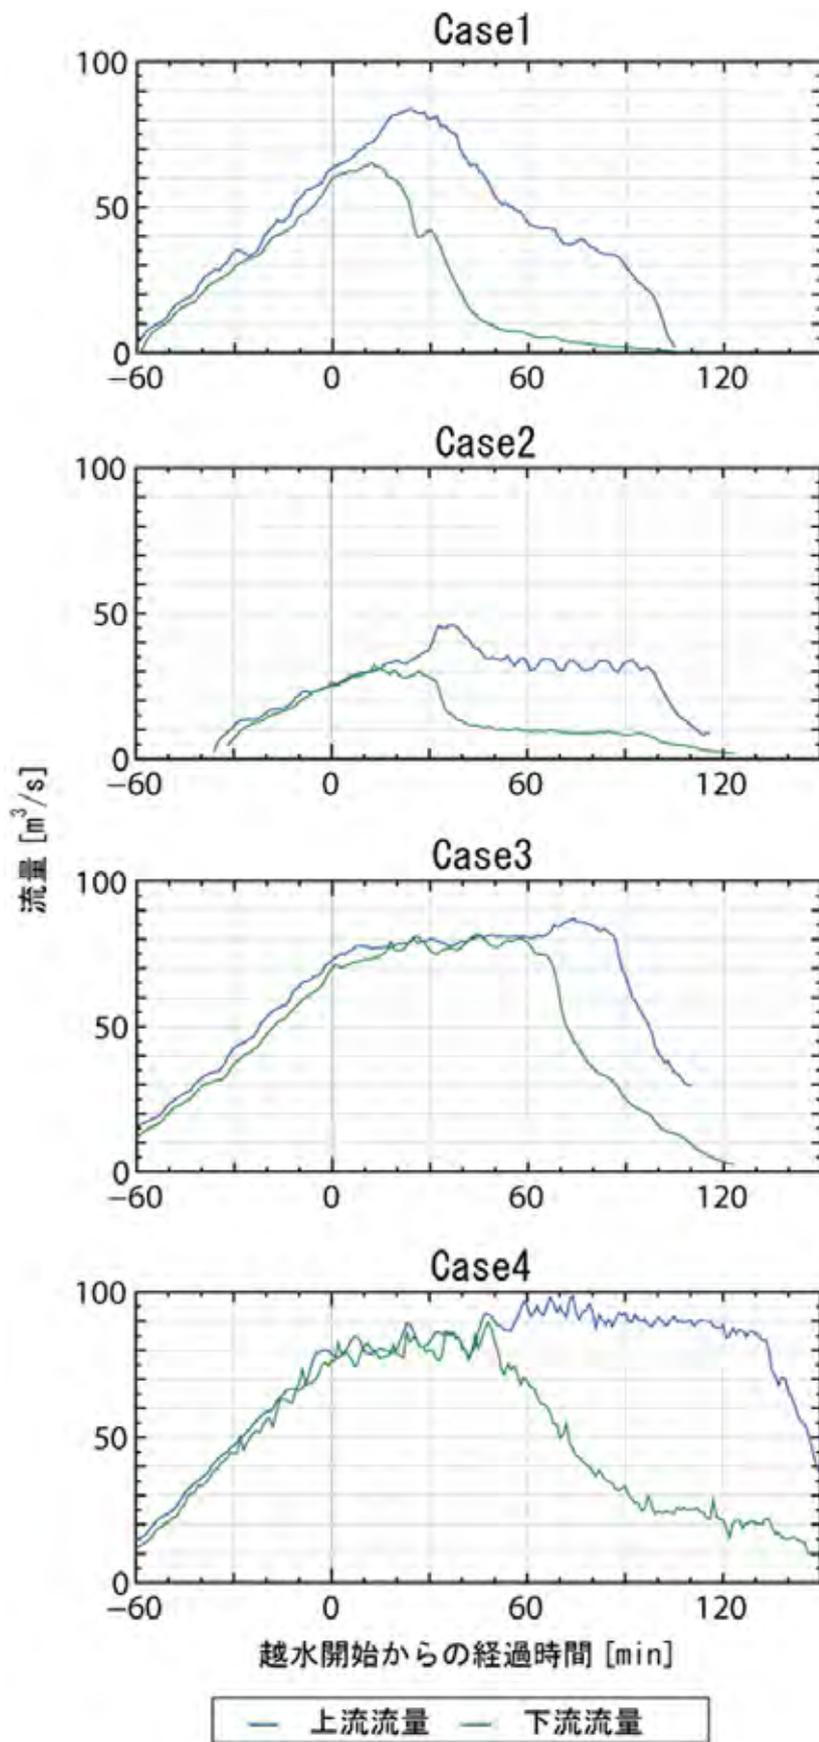
図- 60 破堤実験区間の上下流の流量

破堤区間の上下流の流量観測結果を図- 60 に示す。

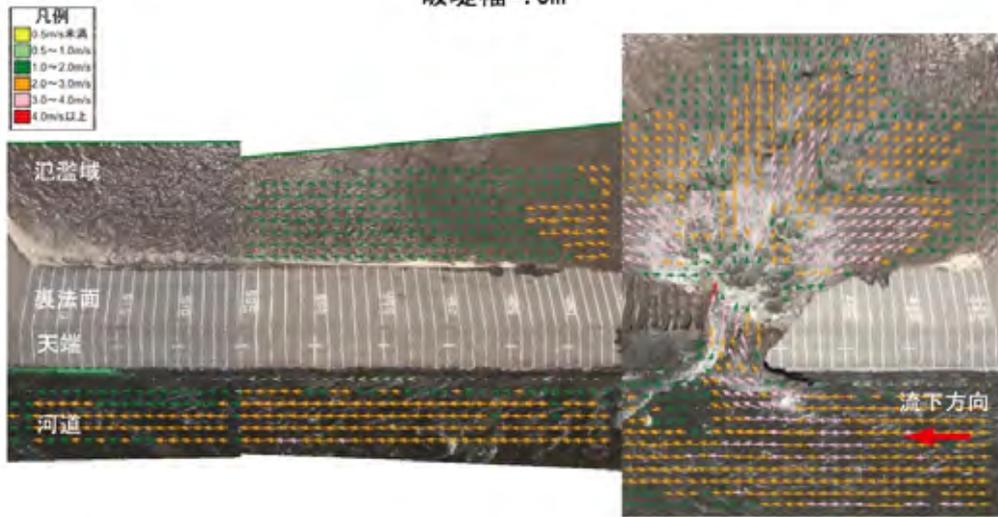
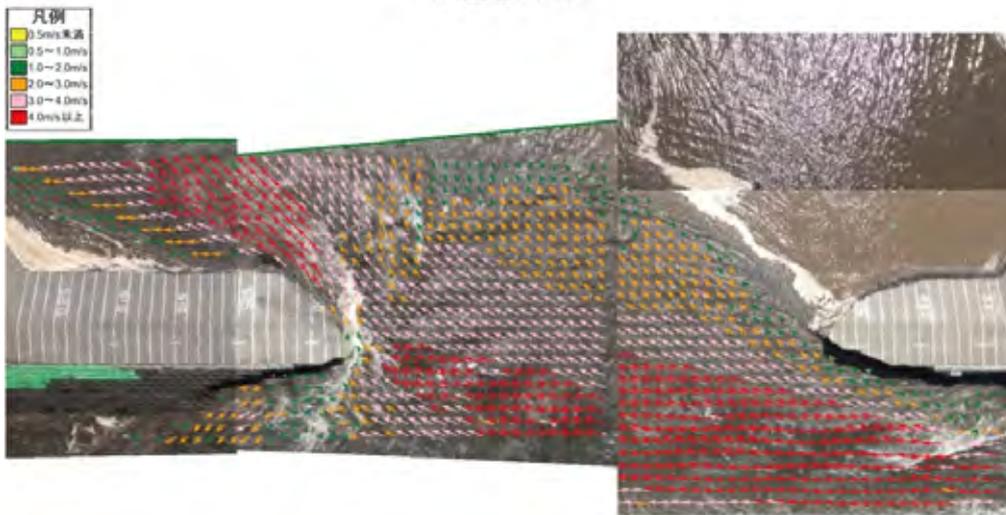
图- 61 PIV 解析結果 (Case1)

図- 61～図- 64 に各ケースの PIV (Particle image velocimetry) 流況観測結果を示す。すべてのケースにおいて、破堤初期では、破堤口からの氾濫流は河道流に対して大きな影響を与えることなく、破堤口のごく近傍で河道から氾濫域側に向かう流れが見られる程度である。破堤幅が進行すると、例えば Case1 (破堤幅 40m)、Case3 (破堤幅 17m) の流向を見てみると、河道内の流れのかなりの割合が氾濫域側に向かっている。

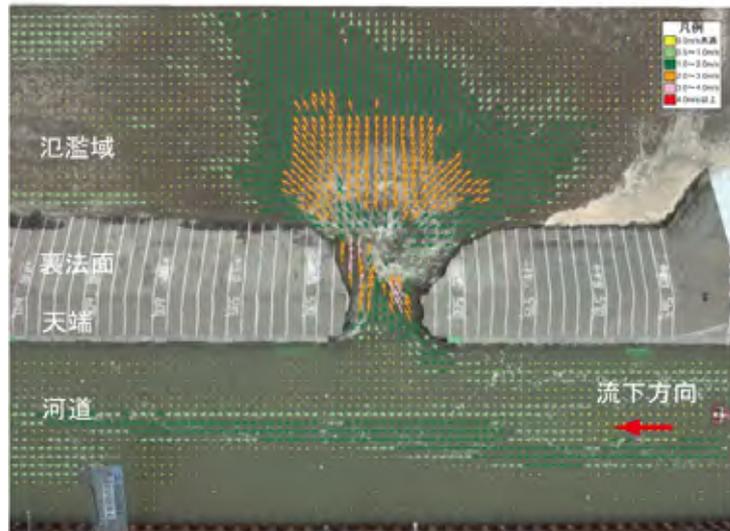
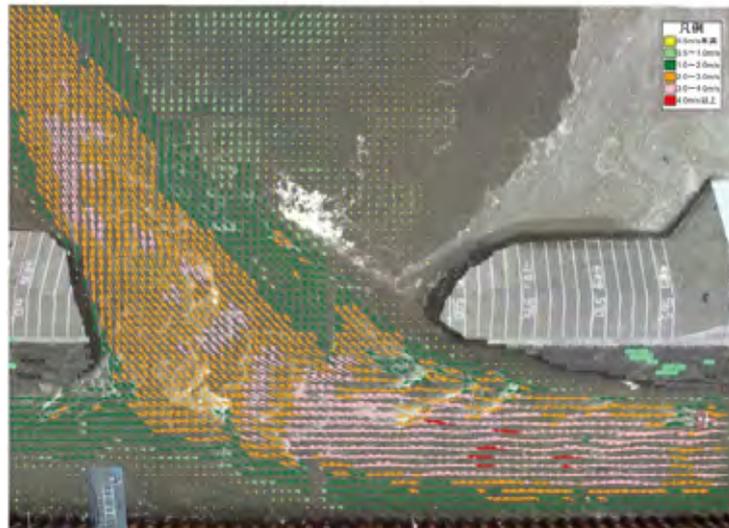
圖- 62 PIV 解析結果 (Case2)

Case2 では、他のケースに比べて水面勾配が緩く流量・流速が小さいため、初期の破堤幅 5m 程度では、破堤口近傍の河道の上下流から氾濫域側への流れがみえ、このとき上下流方向にほぼ対称に破堤が拡幅している。

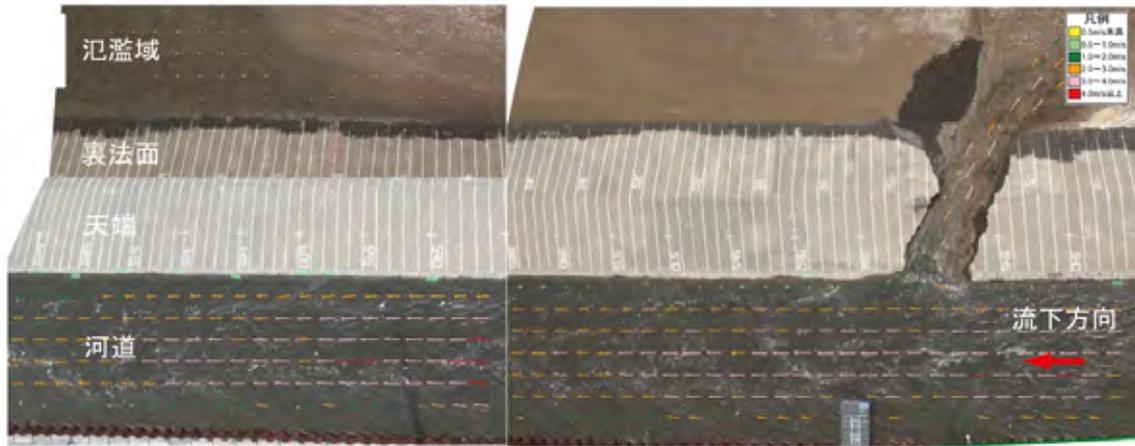
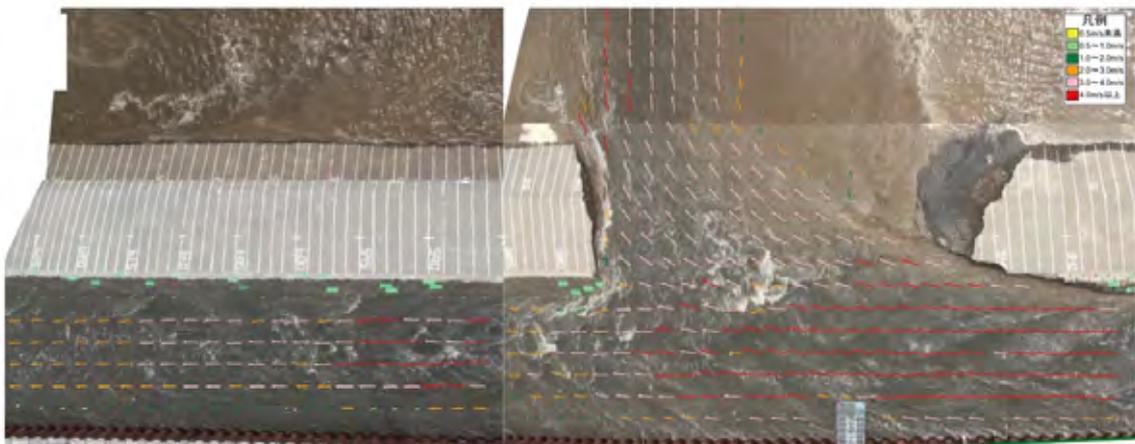
图- 64 PIV 解析結果 (Case4)

Case4 では、初期の破堤幅 5m 程度では、氾濫流が上流方向に向いているが、これは他ケースに比べて天端幅が広いいため、破堤口の下流側にぶつかった流れが上流に向くためと考えられる。

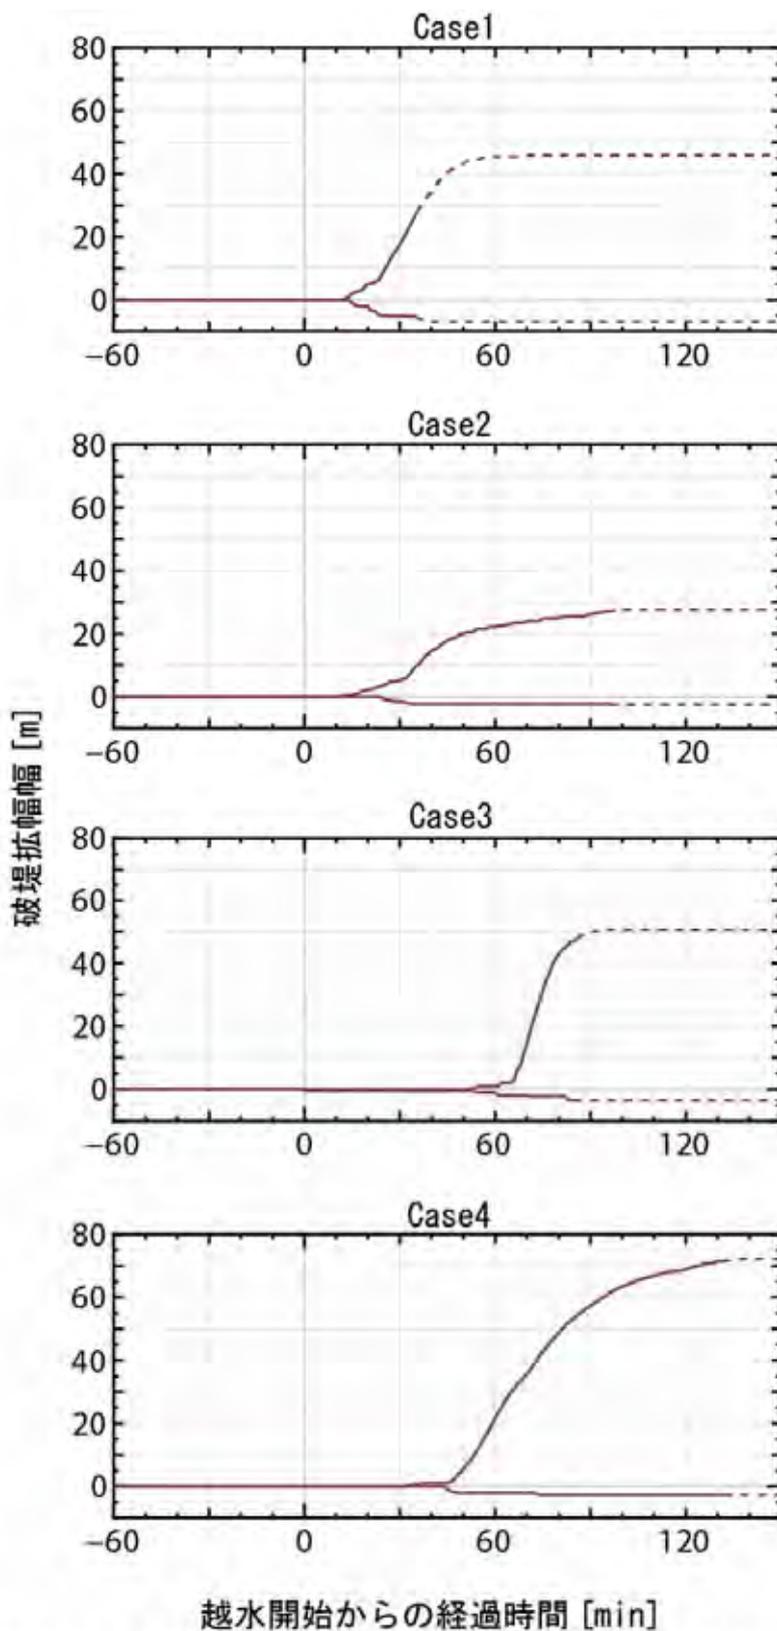
図- 66 破堤進行過程

図- 66 に動画から求めた堤体天端の破堤拡幅幅を示す。越流開始直後は裏法面や天端の侵食が先行するため、破堤拡幅には至っていないが、一旦破堤拡幅が始まると、天端の拡幅は急速に進行することが分かる。

— 動画からの読取りによって求めた天端の破堤拡幅幅 [m] (+は下流・-は上流)  
 点線はゲート閉操作開始以降

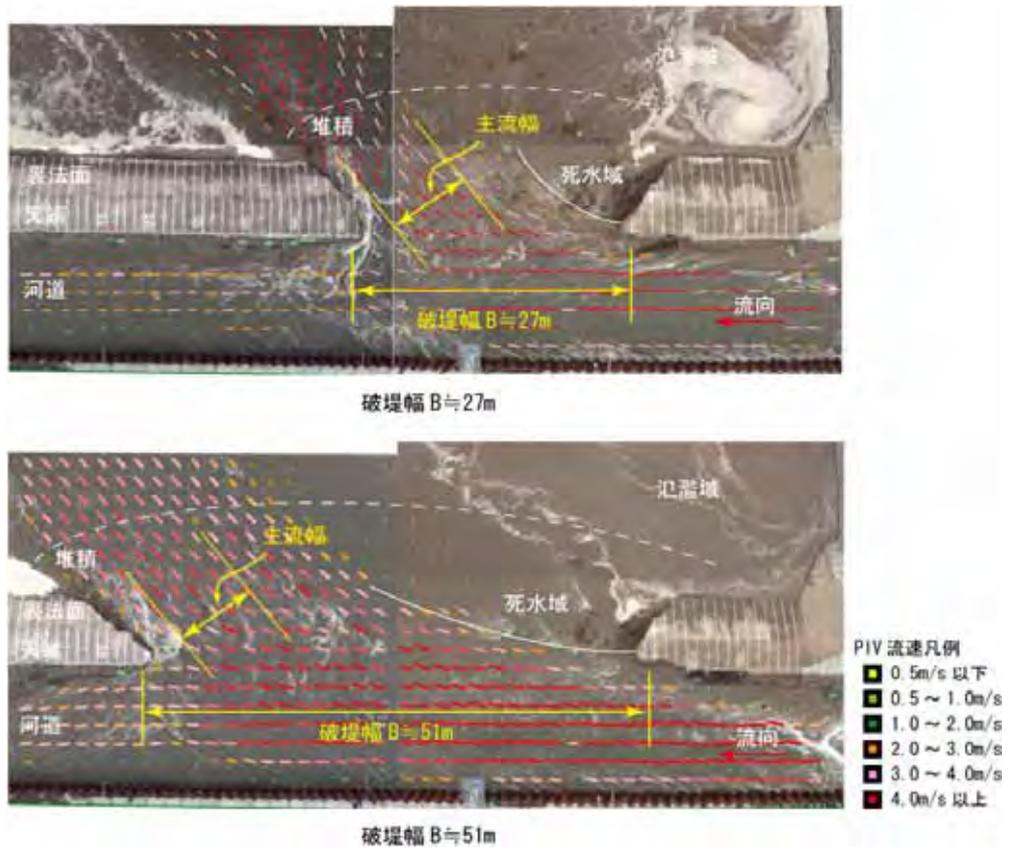
図- 67 破堤部の流況 (Case3)

図- 67 に一例として Case3 の破堤部の流況図、図- 68 に破堤部の流況模式図を示す。流況は河道全体から開口部に向かって流れ、堤体開口部の下流端にぶつかる流れの主流幅は流速  $4\text{m}^3/\text{s}$  以上となっており、この流れの速い幅を破堤拡幅が進行する時の主流幅と定義する。破堤幅が約 30m まで達すると、主流幅は破堤全幅の半分以下となり、破堤幅が約 50m まで達しても、主流幅はそれほど変わっていないことが見られる。これは、破堤拡幅が進行しても氾濫流が破堤口の全幅を流れるのではなく、破堤口の下流側に一定幅の主流が見られ、破堤口の上流側には流速の小さい範囲(死水域)が発生する。この主流が堤体にぶつかり、下流方向への堤体侵食と氾濫域の土砂堆積を繰り返しながら破堤が下流方向に進行する。このとき、主流幅もほぼ一定を保ちながら下流に移動するため、氾濫流量がほぼ一定に近づくと考えられる。

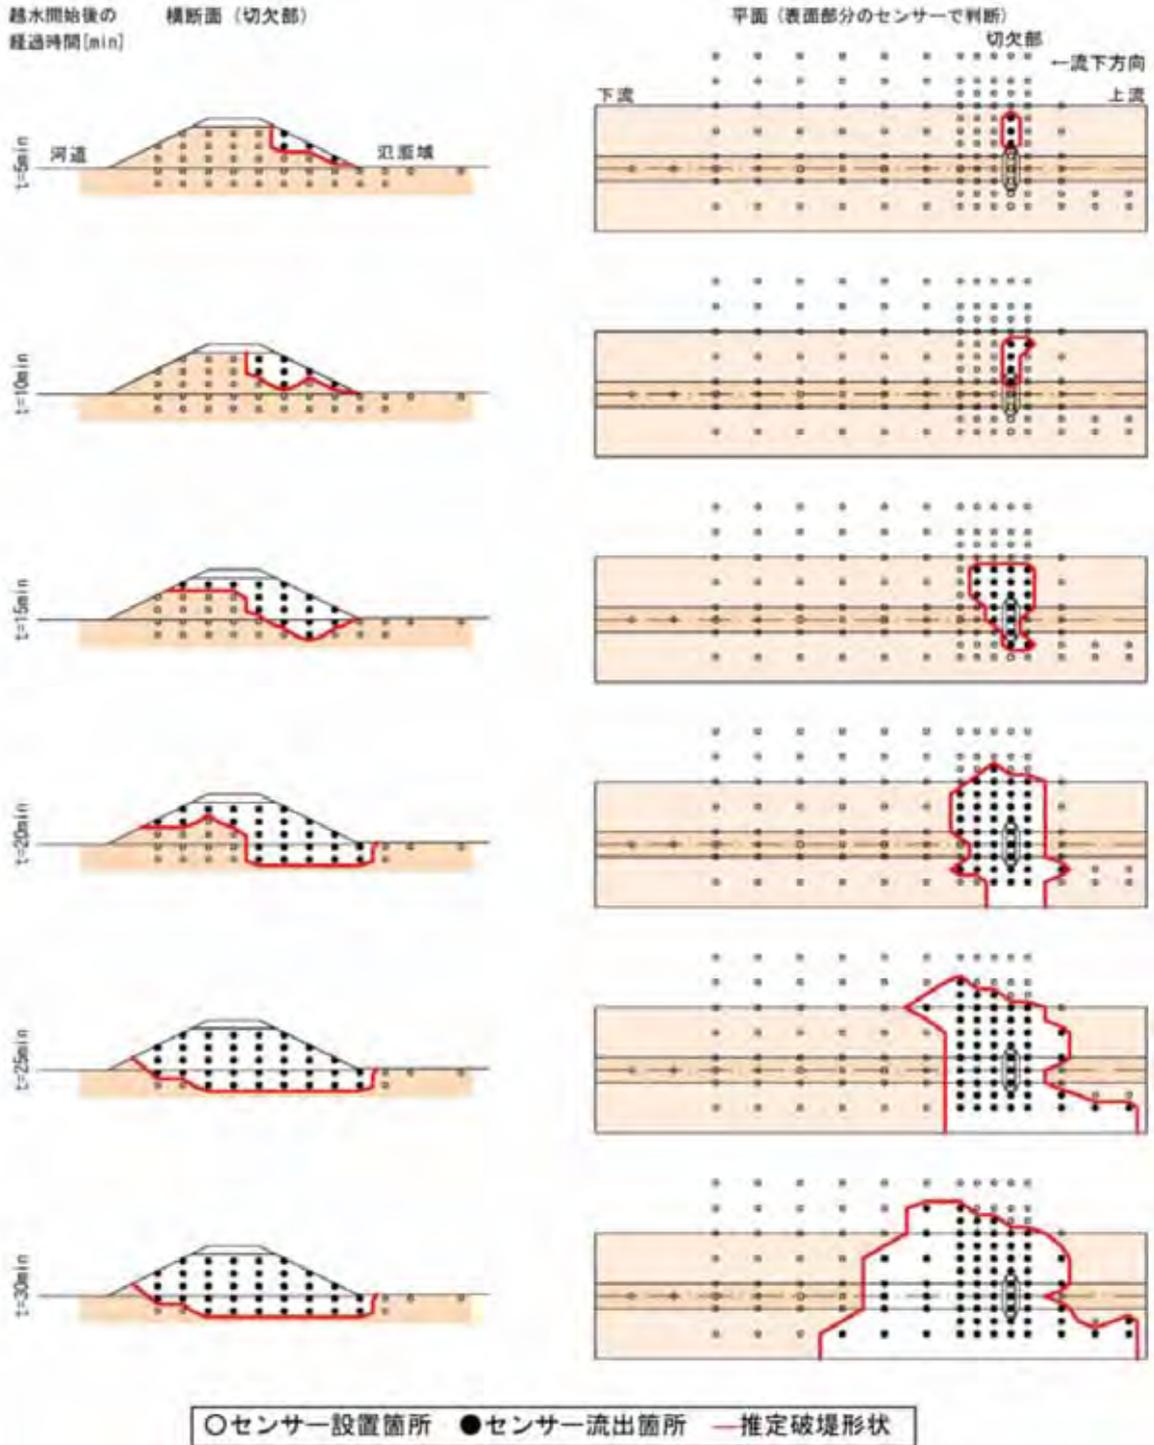
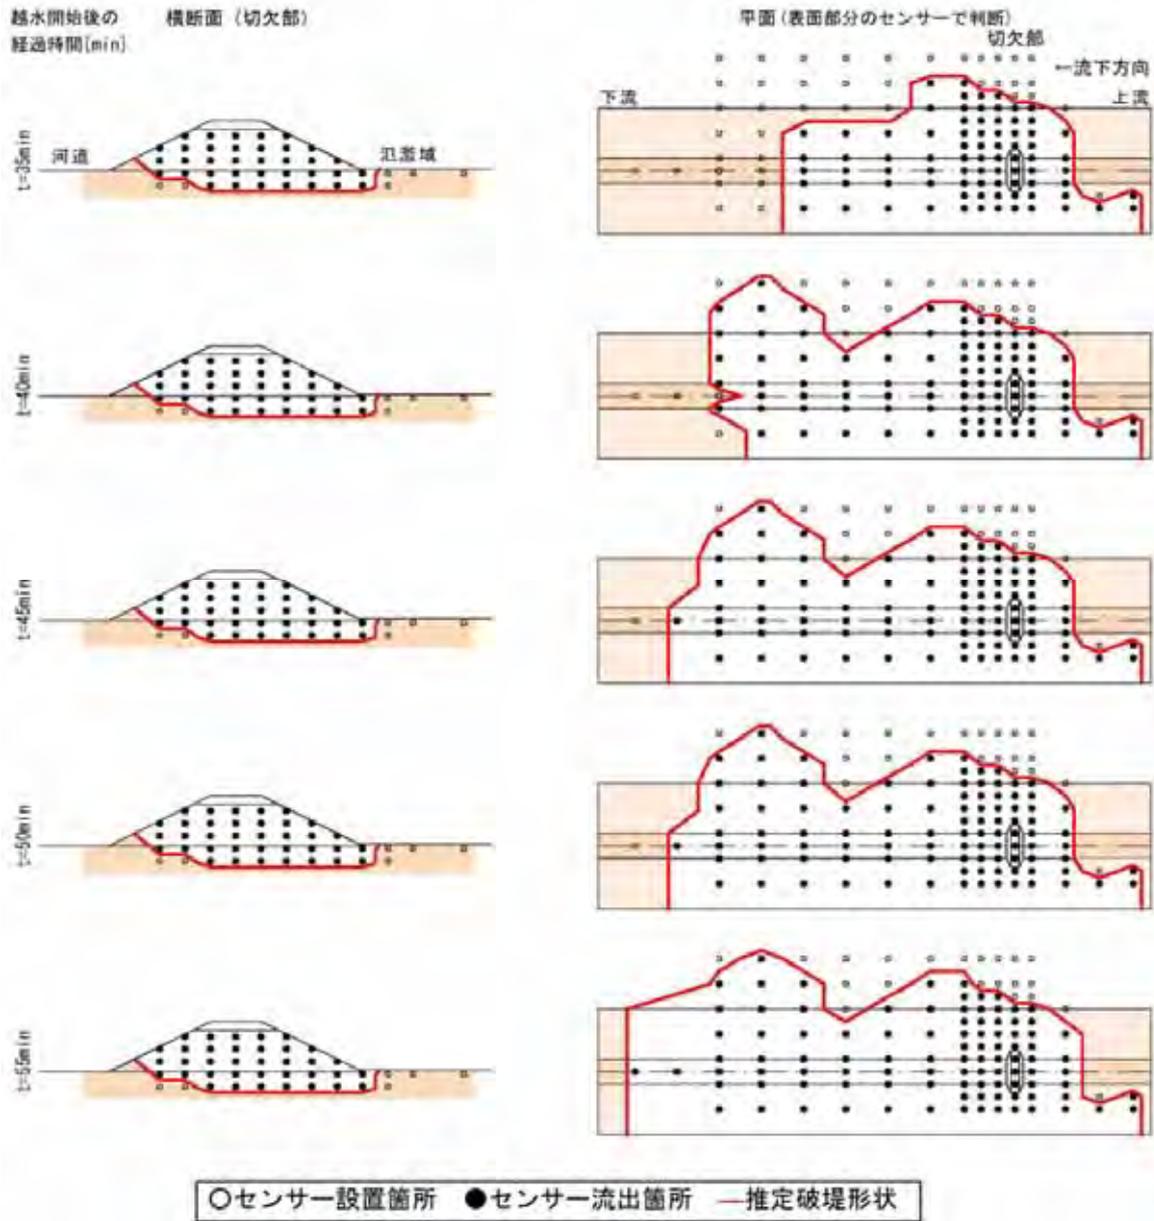
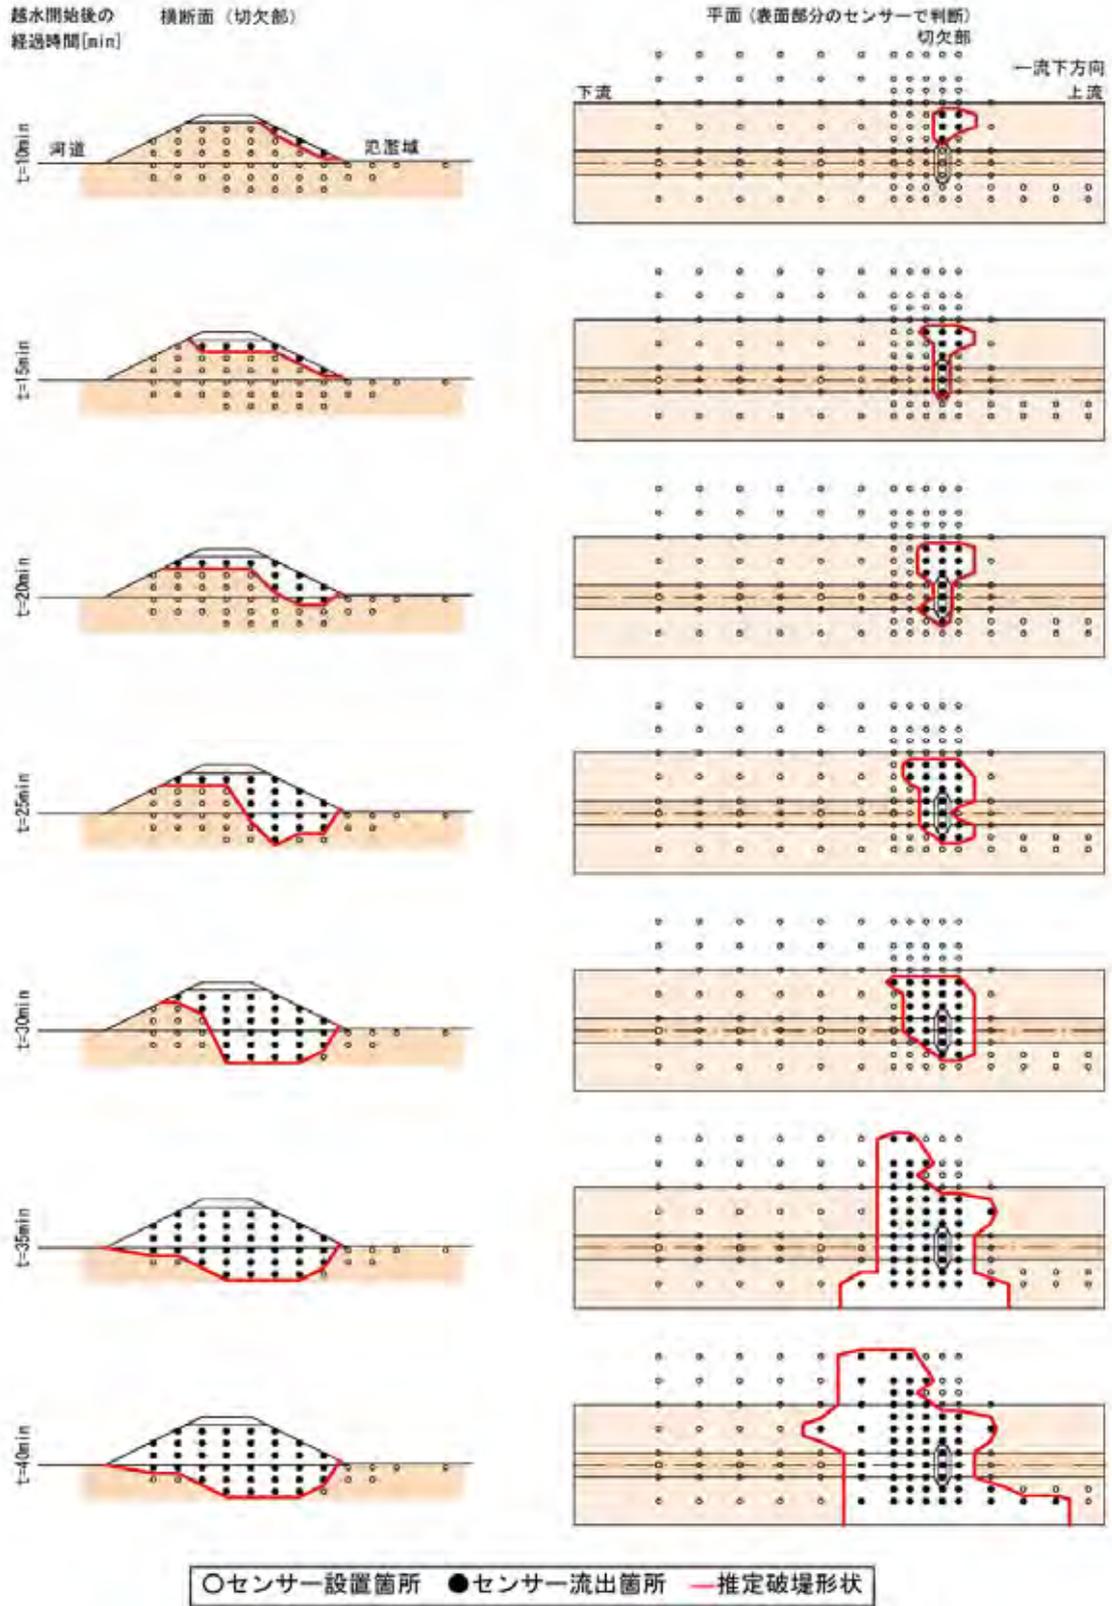
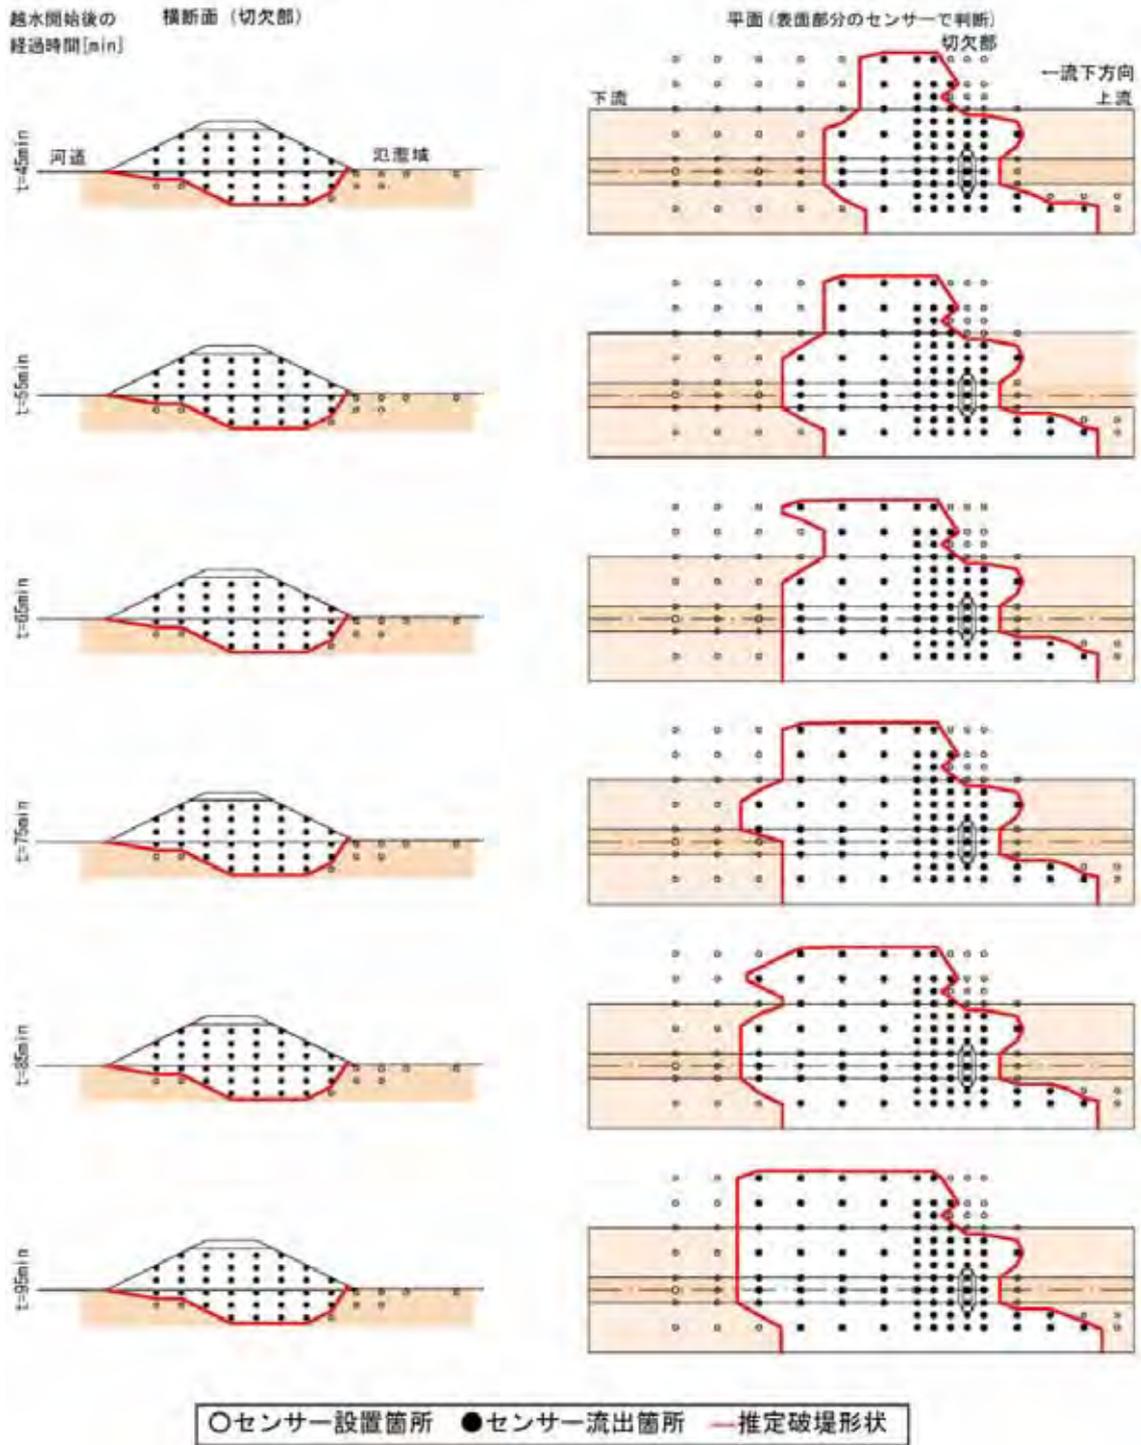
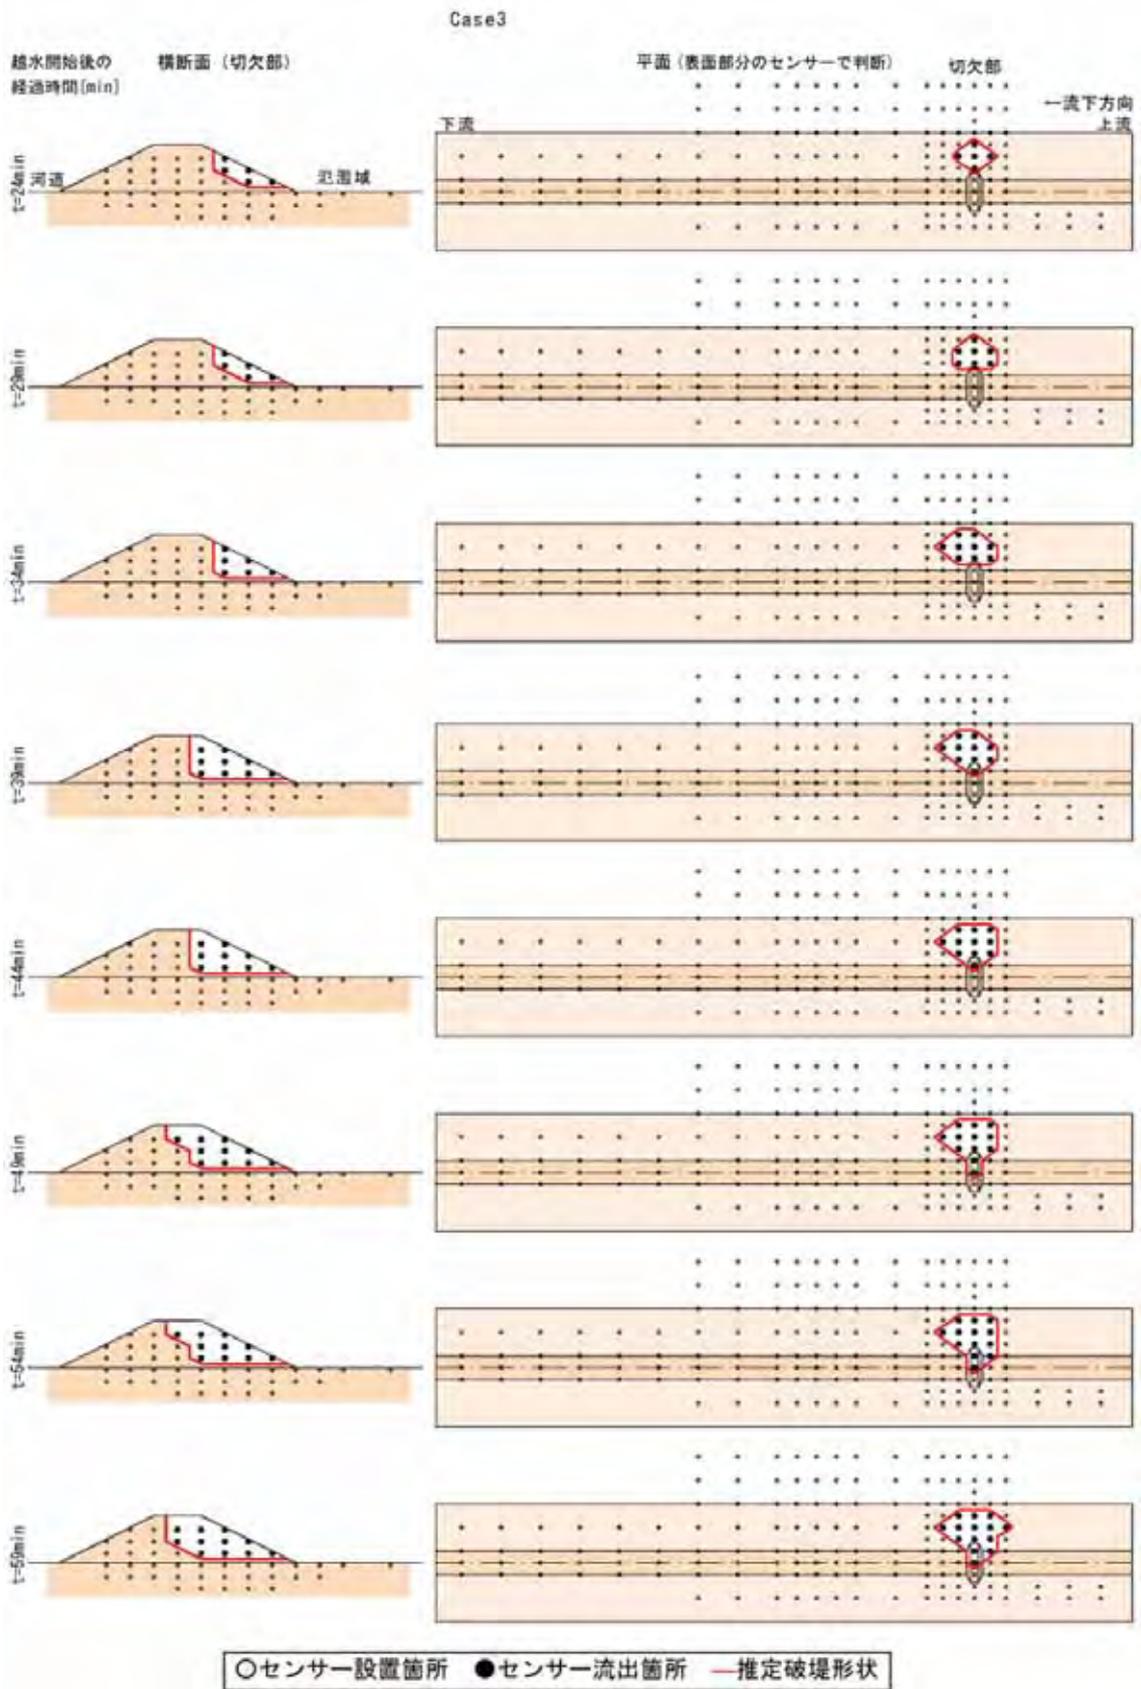
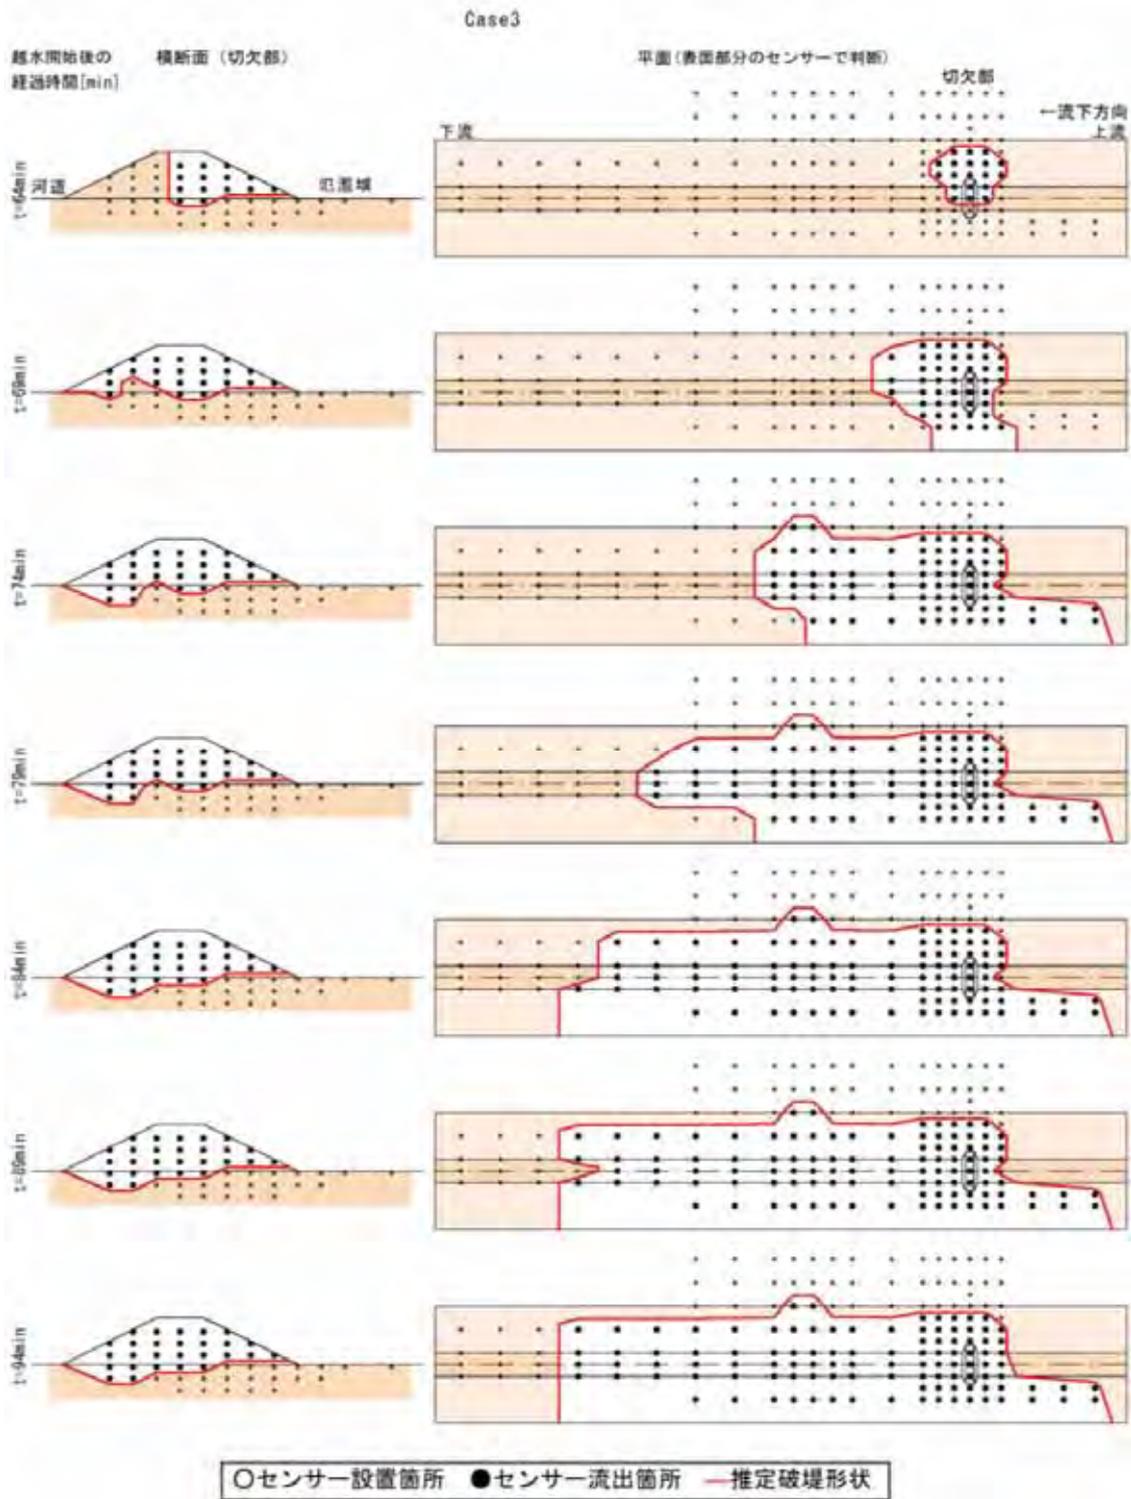
図- 69～図- 76 に、加速度センサーの記録から推定した堤体横断面(切欠部)及び堤体平面における破堤進行過程を示す。どのケースにおいても越水開始後、裏法面の侵食、天端の裏法肩から表法肩へ侵食が拡大していく。そして表法肩まで侵食が進行した後、上下流方向へ破堤拡幅が始まる。この現象は第6章や第7章でも述べており、越水開始から破堤拡幅開始までは、予備実験で実施した正面越流や氾濫域が狭い横越流実験と同様の現象である。

単位幅侵食量は図- 69～図- 76 に示したように、加速度センサーの結果から推定した横断面(切欠部)での堤体崩壊量を用いた。破堤初期段階の越流量(氾濫流量)は切欠部上下流の流量の差から推定するのは困難であるが、破堤拡幅を伴わない正面越流に近い現象であることから、堤体からの越流水深を用いて本間の越流公式<sup>22)</sup>により算出した。
