## 第8章 本実験

### (1) 実験概要

これまでの予備実験で得られた計測手法や条件設定等に関する知見を踏まえて、千代田実験水路において横越流の破堤実験(本実験)を行った。本実験では、写真-28に示すように、氾濫流が拘束されないよう千代田新水路側に広い氾濫域を設定した。異なる条件での破堤進行過程の違いを検討するため、表-10に示すように、河道流量(フルード数)、堤体材料、堤体形状(天端幅)が異なる4ケースの実験を実施した。Case1(流量  $70\text{m}^3/\text{s}$ 、天端幅 3m、砂礫材料)を基本とし、Case2は流量を  $35\text{m}^3/\text{s}$  としてフルード数を小さくし、Case3は堤体に細粒分を多く含む材料を用い、Case4は堤体天端幅を 6m と広くした。

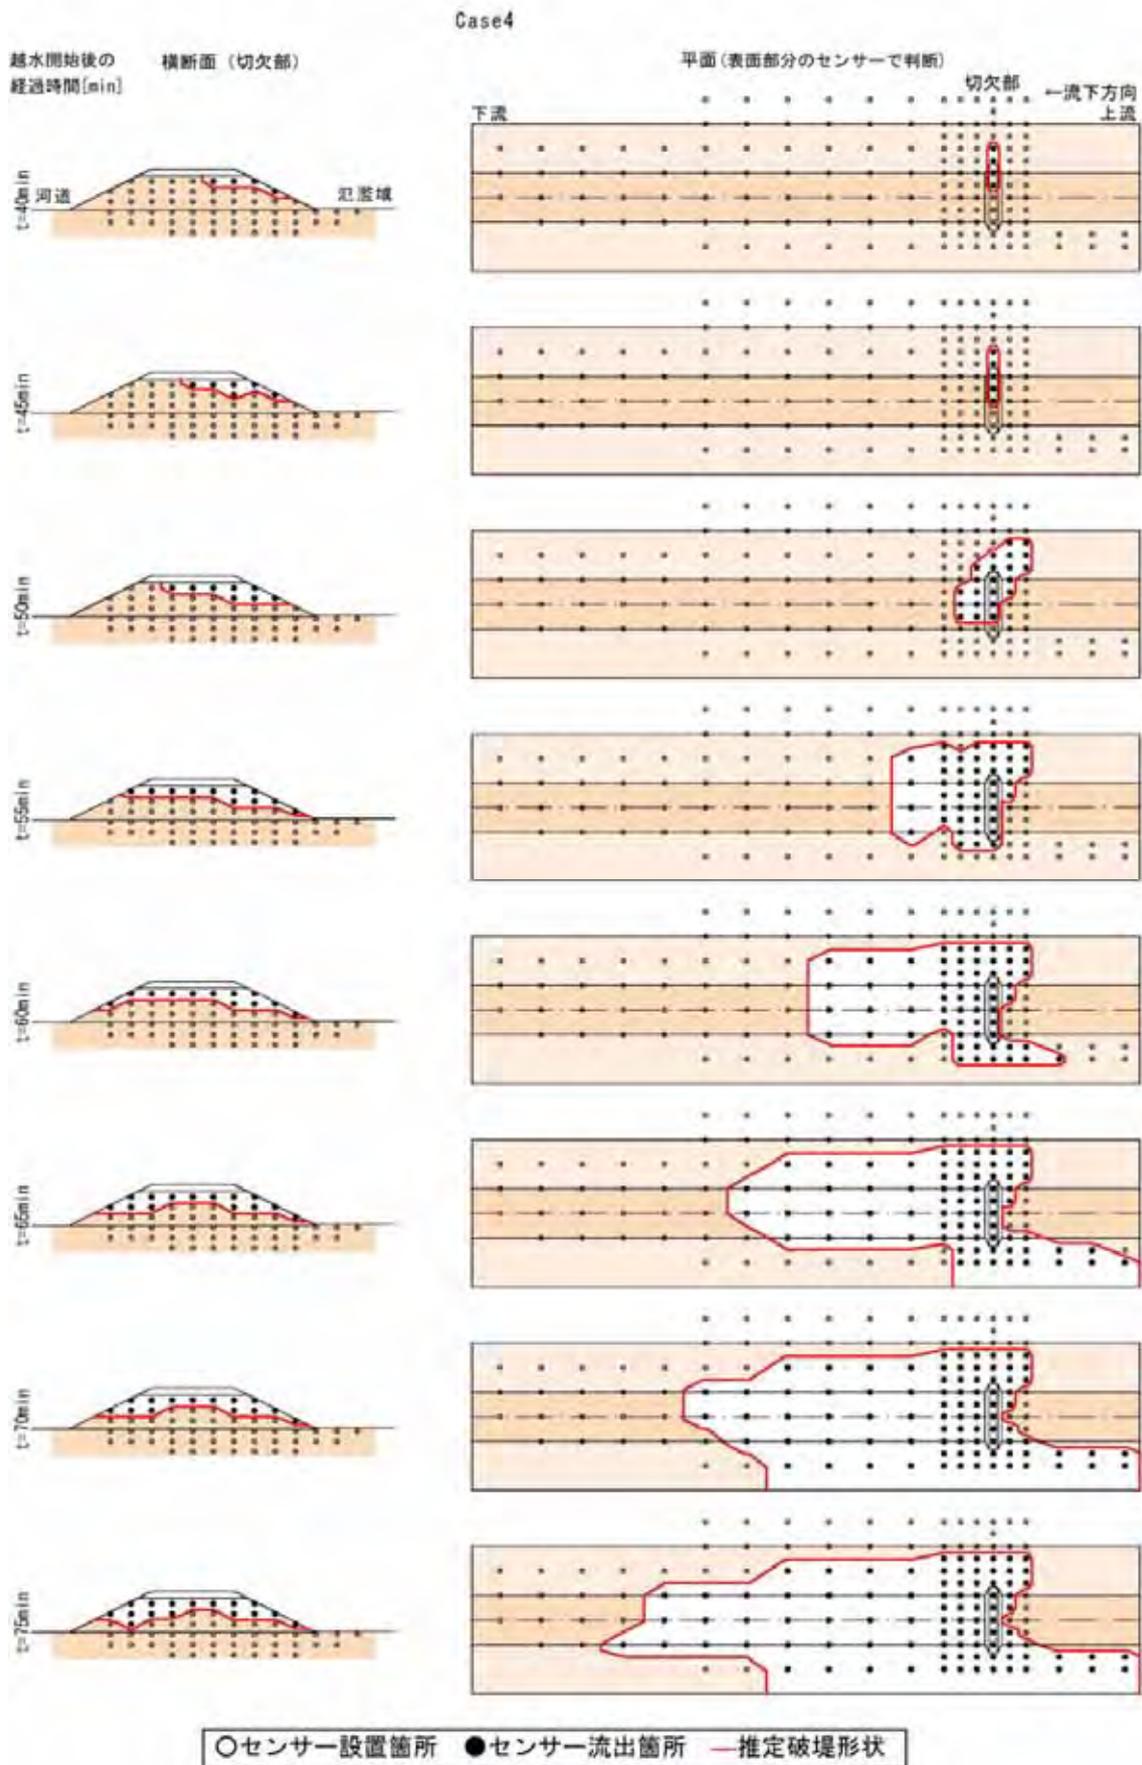
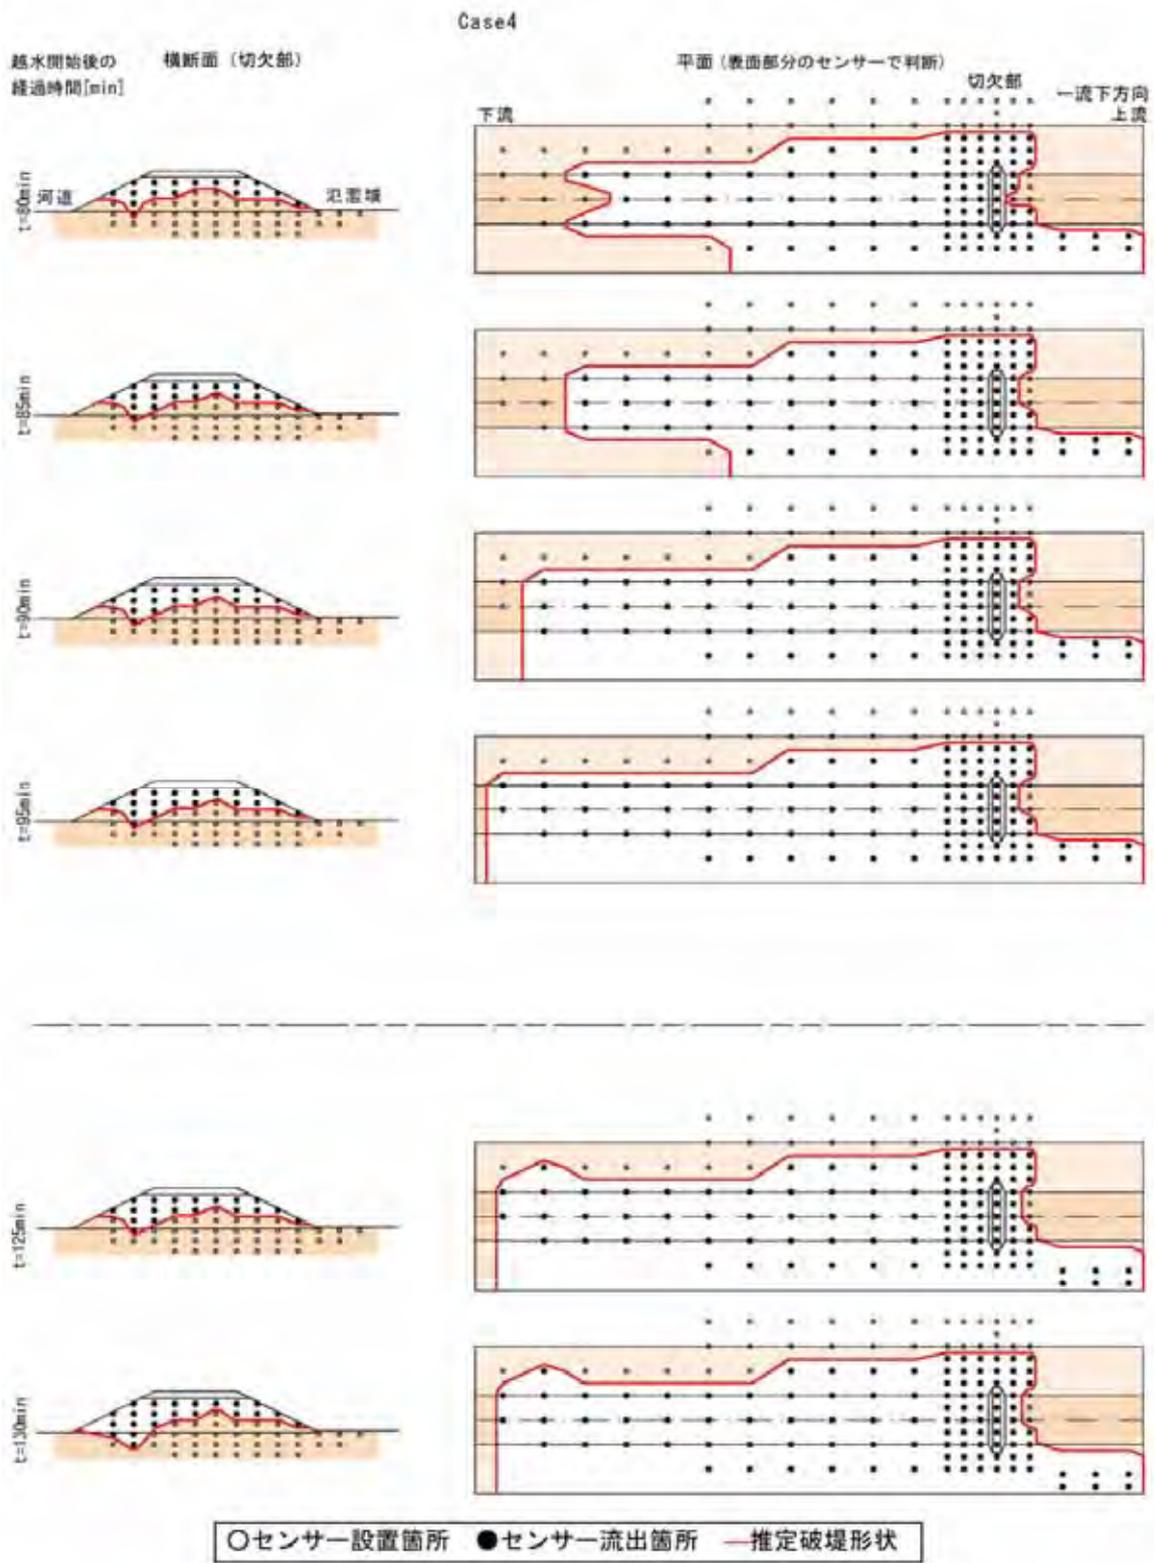
図- 69～図- 76 に、加速度センサーの記録から推定した堤体横断面(切欠部)及び堤体平面における破堤進行過程を示す。どのケースにおいても越水開始後、裏法面の侵食、天端の裏法肩から表法肩へ侵食が拡大していく。そして表法肩まで侵食が進行した後、上下流方向へ破堤拡幅が始まる。この現象は第6章や第7章でも述べており、越水開始から破堤拡幅開始までは、予備実験で実施した正面越流や氾濫域が狭い横越流実験と同様の現象である。

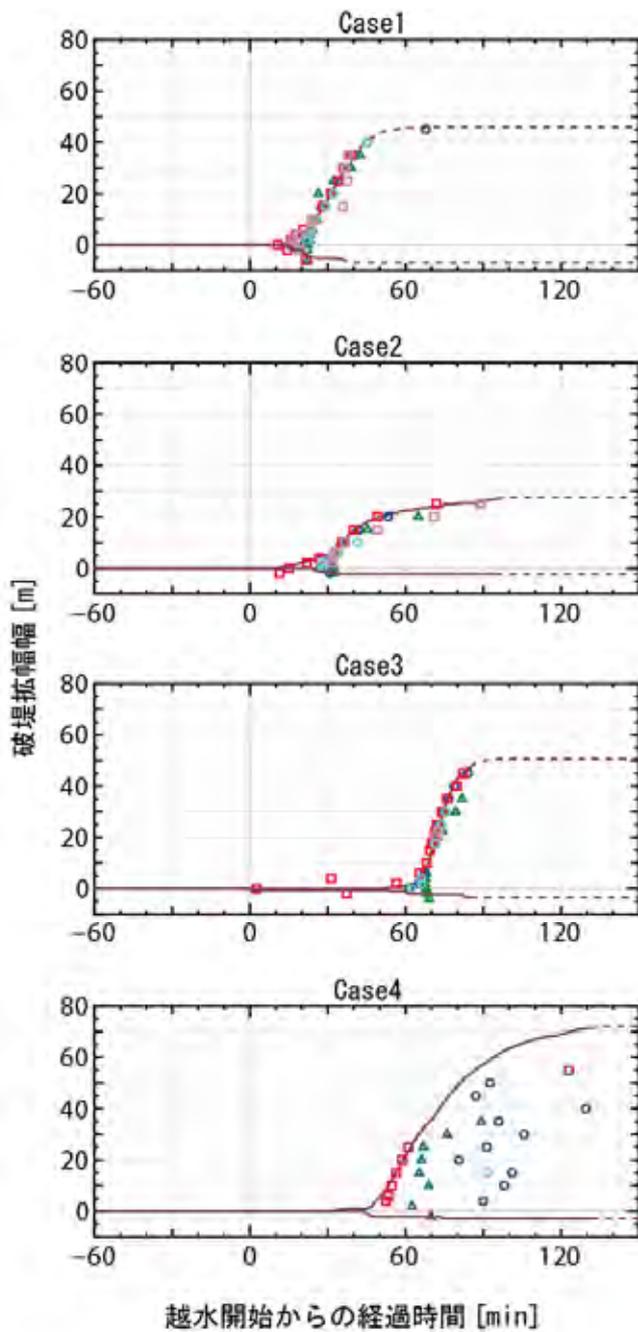
図- 77 破堤拡幅進行過程

図- 77 に、真上から撮影した動画から読み取った堤体天端中央の破堤拡幅幅と加速度センサーの流出時刻から求めた堤体基盤近くや地盤の破堤拡幅幅の比較を示す。これにより、堤体断面内の崩壊状況の違いを検討する。

堤体基盤や地盤近くの部分も含めた破堤拡幅進行過程について、Case1～3 は堤体の天端部分と基盤に近い部分の崩壊がほぼ同時に進行しているが、Case4 は基盤に近い部分が顕著に遅れて進行している。また、堤体断面内の侵食状況の違いについては、概ね裏法側が先行して侵食し、それに遅れる形で表法側が侵食し、破堤拡幅が進行する傾向が見られる。なお、天端幅が広いCase4については、裏法側から表法側の順に侵食するが、それに遅れる形で中央部が侵食されている。

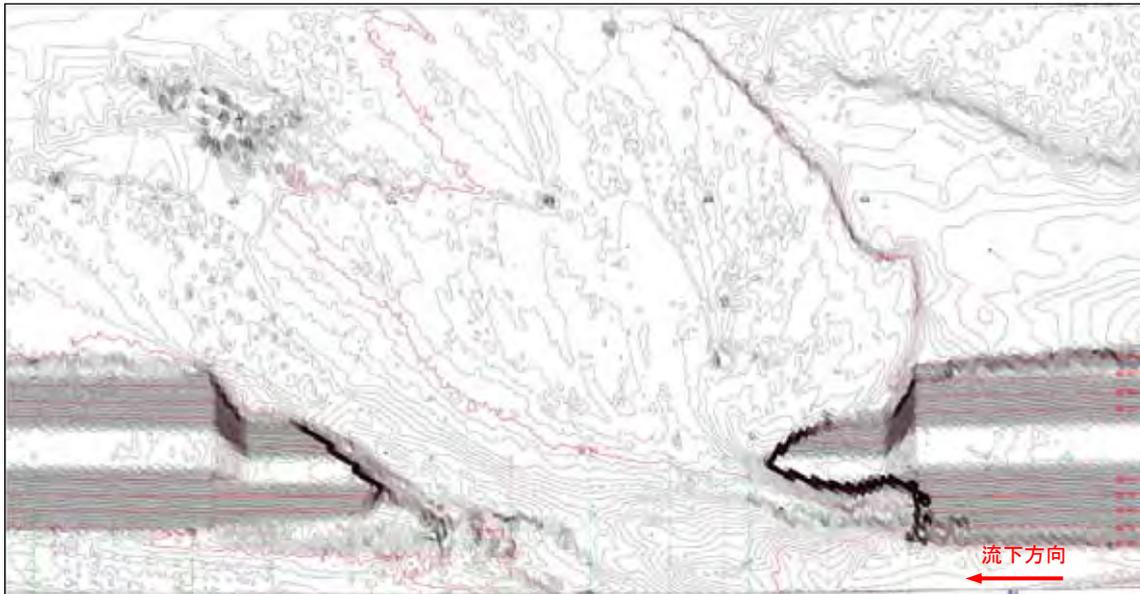
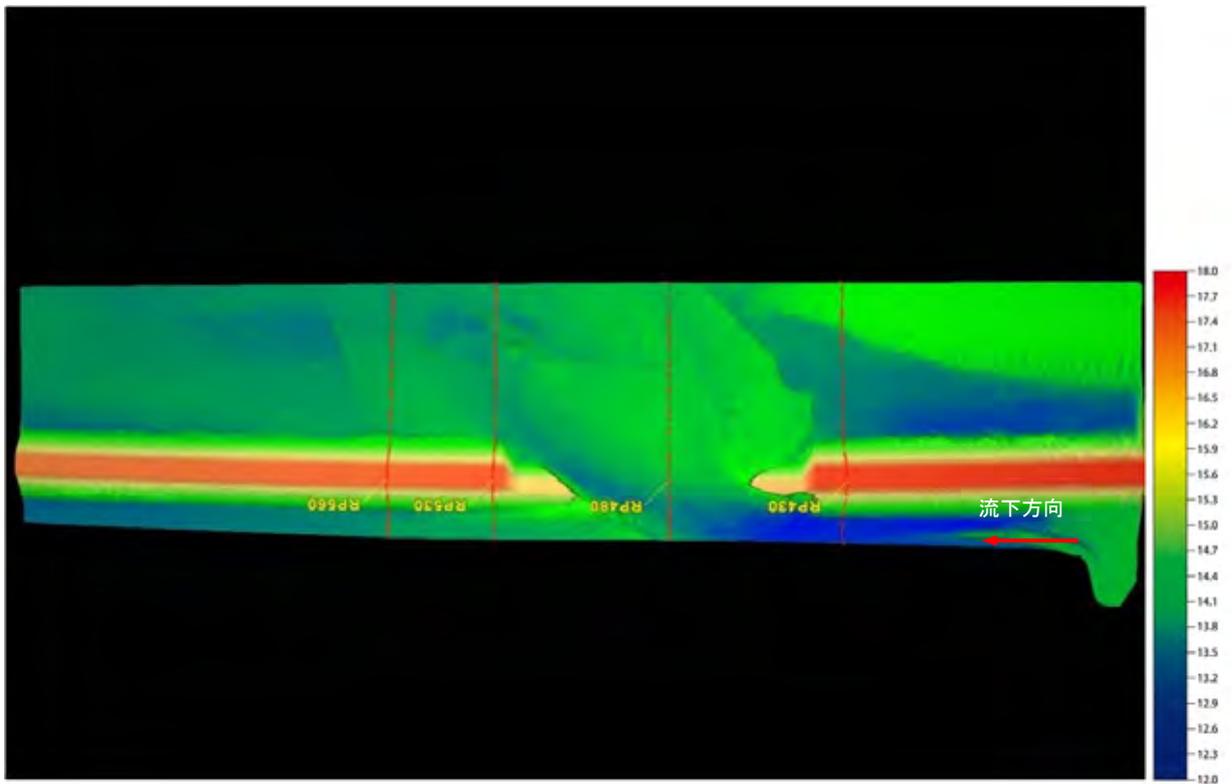
図- 78 通水終了後の河道・氾濫域の地形形状 (Case1)

図- 78～図- 81 は通水終了後の河道・氾濫域の地形について、3次元レーザースキャナ、及び洗掘箇所 の 堪水部ではトータルステーションを用いて計測した結果である。

各ケースとも破堤部上流の河床が大きく洗掘されているが、これは河道の流れが破堤開口部に向かって一気に流れ込むことにより、洗掘されたと考えられる。また、氾濫域の形状より、土砂が流出し、氾濫域に広く分散していることが分かる。

Case1 は、破堤部開口形状は裏法側が下流側へ斜め形状に大きく削れている。また、落ち掘れの最大洗掘深の発生箇所は、破堤開口部下流端の裏法尻近傍にある。

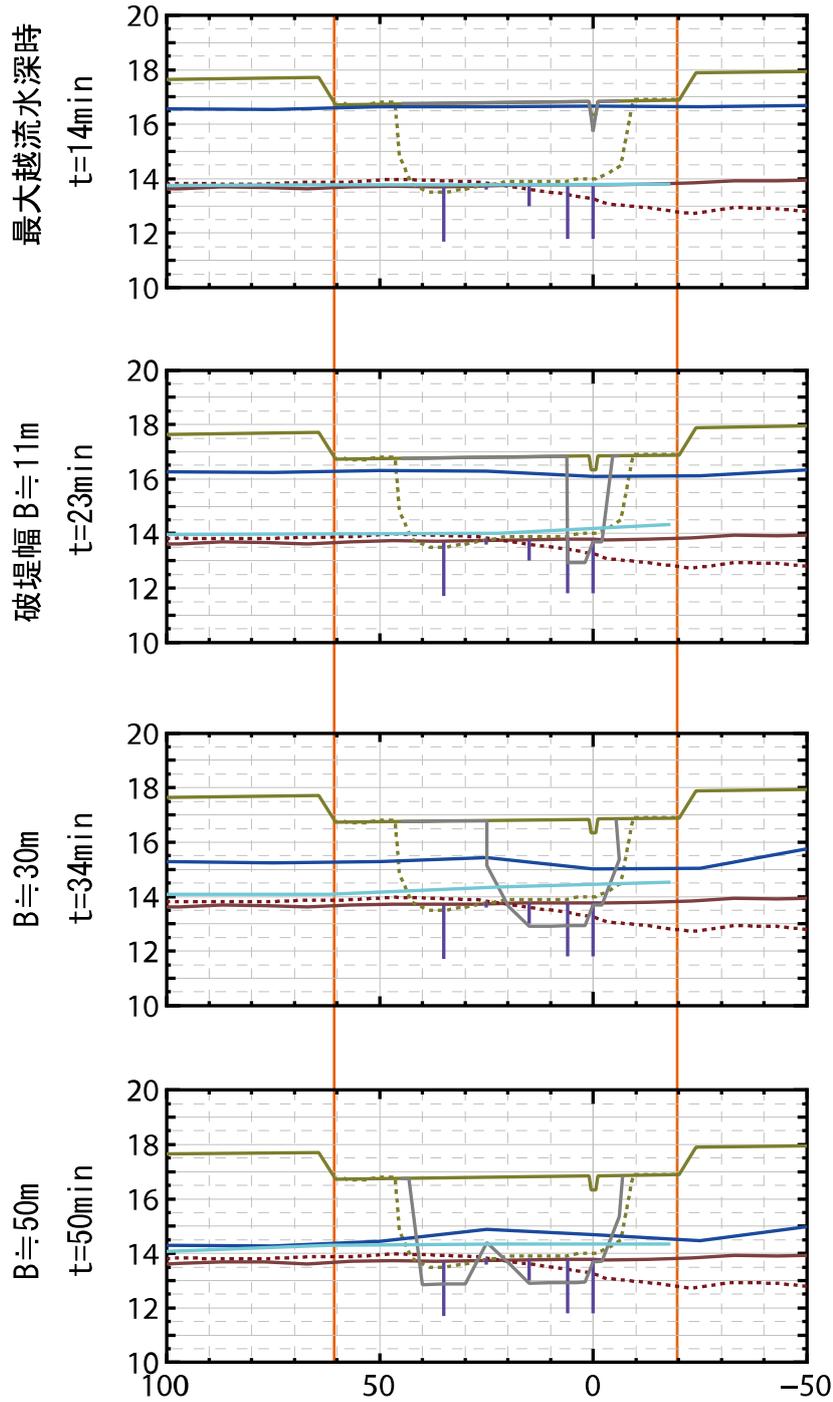
図- 82 通水前後の縦断形状と時系列の水位・破堤形状 (case1)

図- 82～図- 85 に破堤進行中の代表的な破堤幅の時点における河道水位・氾濫域水位とともに、通水前後の河道平均河床高、堤体天端中央の縦断的な崩壊状況、実験中の最大洗掘深を示す。

実験前後における河道中央部の平均河床高は、それぞれ約 1.2m, 0.4m, 1m, 1.2m の河床低下となった。天端中央部における最大洗掘深は、それぞれ約 2.0m, 2.2m, 0.8m, 0.2m であった。

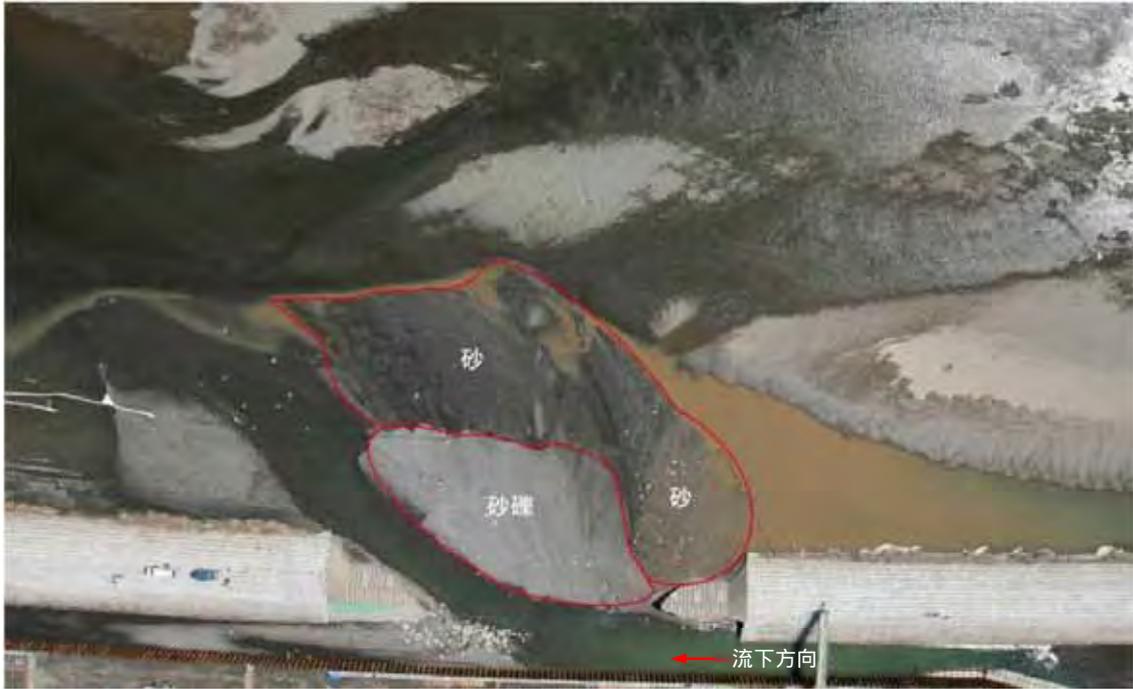
図- 86 通水終了後の氾濫域の土砂堆積状況 (Case1)

破堤に伴い、堤体及び河道内の土砂が氾濫域に流出し、図- 86～図- 89 のように土砂の堆積が生じている。その土砂を採取し、流出土砂の性状を分析した。氾濫域への土砂堆積状況及び土砂採取箇所について、図- 90～図- 93 に示す。土砂採取は、表層の砂礫を 10cm～20cm 除き、河床深さ約 50cm、幅及び長さ約 50cm の範囲で行った。

前述したとおり、破堤部上流の河道の河床が洗掘されるとともに氾濫域には広く土砂が堆積していることが分かる。

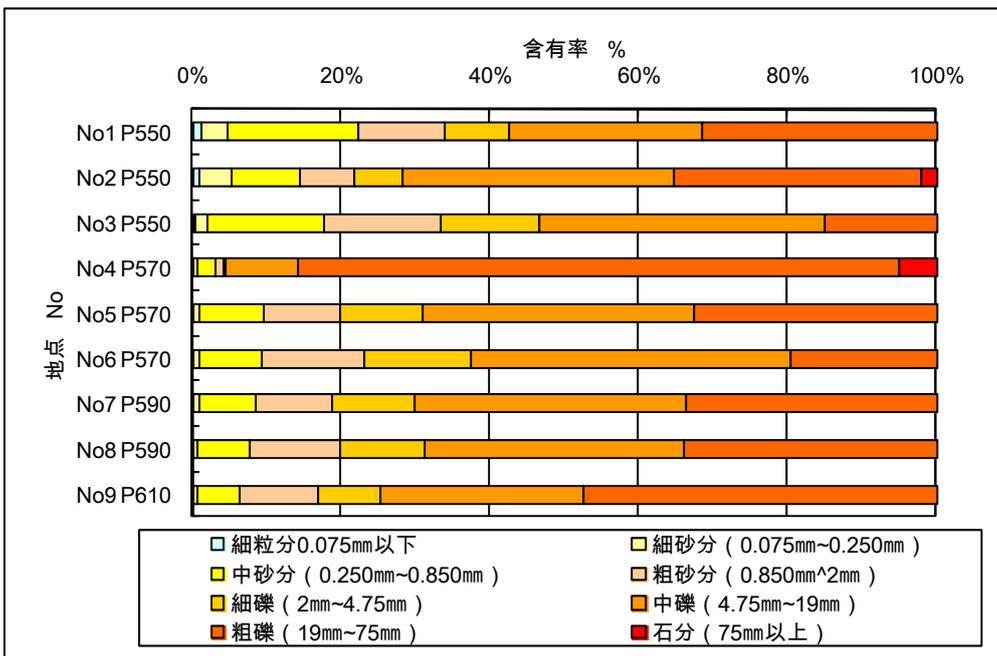
図- 97 氾濫域に堆積した土砂の粒径区分 (Case4)

流出土砂の粒径区分を図- 94～図- 97 に示す。Case1, 2, 4 は砂分と砂礫分が大部分を占めている。Case3 については細粒分も存在するが、これは堤体材料の半分以上が細粒分で構成されているためと考えられる。しかし、細粒分のうち、シルト分については氾濫域への堆積が見られず、これは破堤実験中に浮遊砂として氾濫域の堆積範囲の外側へ流出したものと考えられる。砂分と砂礫分の堆積範囲は明確に分かれており、破堤口から砂礫分、砂分の順に同心円状に広がっている。

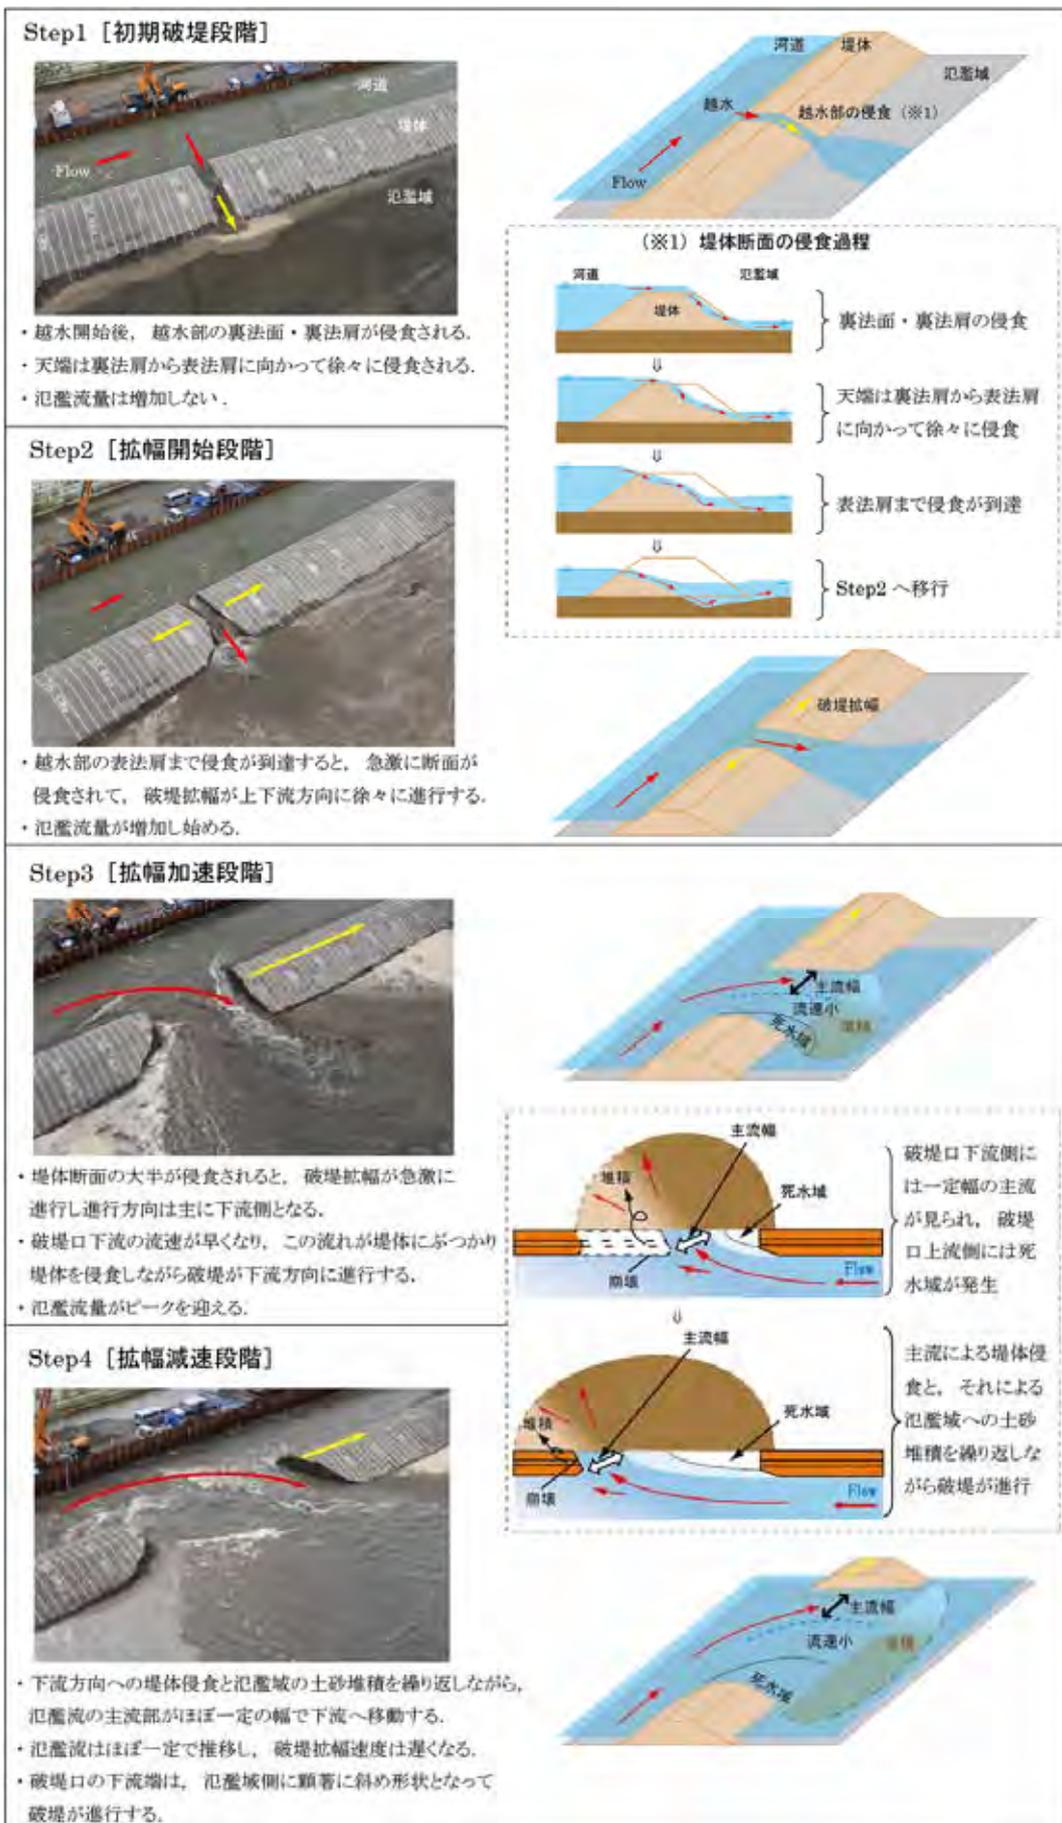
図- 98 破堤進行過程

これまでの結果より、破堤進行過程を以下の4つの段階(Step)に分類できる。図-98に破堤進行過程を示す。また、実験状況の時系列写真に各ステップを明示したものを図-99～図-102、各種観測結果に各ステップを明示したものを図-103・図-104に、参考として実験状況を写真-36～写真-48に示す。

越水開始後、越水部の裏法面、裏法肩が侵食される。天端は裏法肩から表法肩に向かって徐々に侵食されるが、破堤拡幅は進行せず、氾濫流量は増加しない段階である。これは、破堤拡幅に至らない段階の正面越流と共通の現象である。

越水部の表法肩まで侵食が到達すると、急激に断面が侵食されて破堤拡幅が上下流方向に徐々に進行し、氾濫流量が増加し始める。河道から破堤口に向かう流れがわずかに見られるが、河道の流況には大きな影響を与えていない。

越水部の堤体断面の大半が侵食されると、破堤拡幅が急激に進行し、進行方向は主に下流側となる。河道から破堤口へと向かう流れが強くなり、その流速も大きくなる。また、氾濫流量が増加しピークを迎える。流況については、破堤口下流側の流速が大きくなり、この流れが堤体にぶつかり堤体を侵食しながら破堤が下流方向に進行する。

下流方向への堤体侵食とそれによる氾濫域の土砂堆積を繰り返しながら、氾濫流の主流部がほぼ一定の幅で下流へ移動する。氾濫流量もほぼ一定で推移し、破堤拡幅速度は遅くなる。また、破堤口の下流端は、氾濫域側に顕著に斜めの形状となって破堤が進行する。

- 破堤進行過程に関し、以下の4つの段階(Step)に分類できる(図-98参照)。

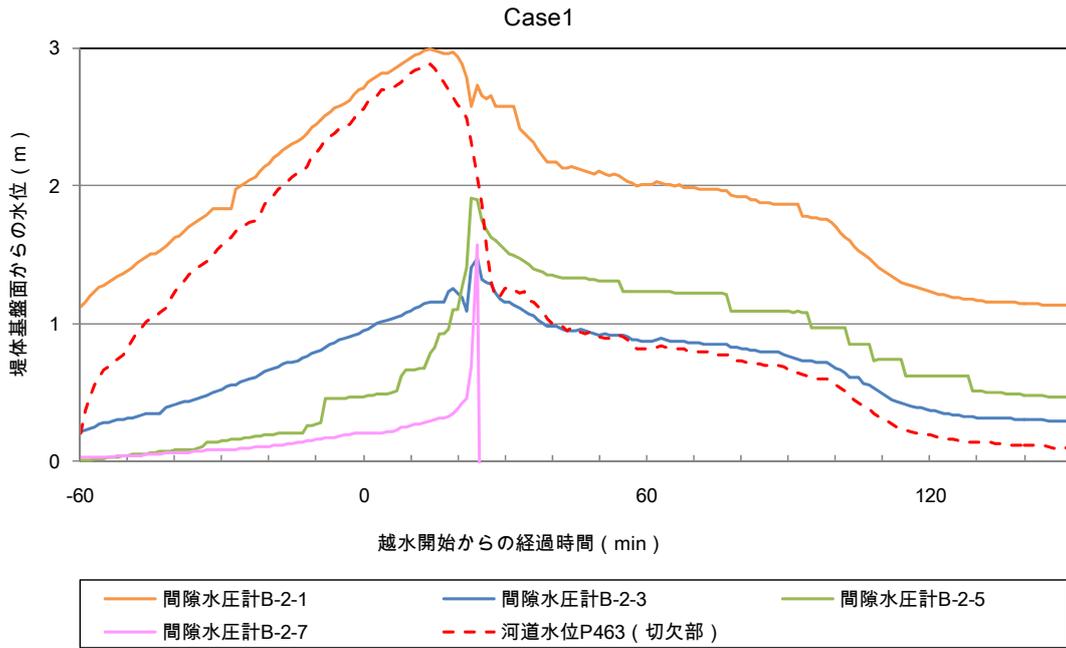
図- 106 間隙水圧計により推定した堤体内水位 (Case1)

結果を図- 106～図- 109に示す。縦軸は間隙水圧計より推定した堤体基礎面からの堤体内水位、横軸は越水開始からの経過時間を示す。また、切欠測線上の電波式水位計による河道水位を併記し、堤体内水位と比較した。なお、Case2のC-2-3地点の間隙水圧計は、機器異常により動

各ケースとも通水開始時から越水開始時に至るまで、河道内水位とともに、堤体内水位についても、河道側から氾濫域側にかけて徐々に上がっていくことが分かる。越水開始後は、破堤進行に伴い河道水位と堤体内水位が徐々に下がっている。一方、Case3 は細粒分の多い材料の堤体であり、透水係数が他ケースに比べて低く、堤体内水位の上昇が他ケースより小さい。また、越水開始直前においても、細粒分の材料まで水位が達していないことが分かる。天端幅が他ケースより広い Case4 については、他ケースに比べて、河道側から氾濫域側への水位が上昇する速度が遅くなっている。なお、Case1 の B-2-7 地点の間隙水圧変化が、他の地点の水位変化と全く異なり、越水開始 25 分頃に急激に低下しているが、これは、前述のとおり、この地点の間隙水圧計が、破堤時の河床洗掘によって流失したためである。

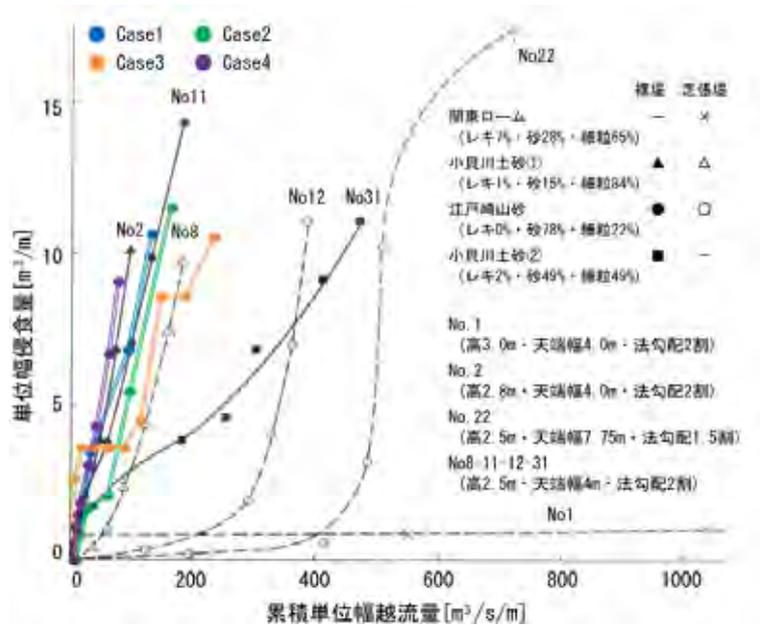
図- 111 単位幅侵食量と累積単位幅越流量<sup>7)</sup>

図- 111 は正面越流実験結果に関する報告<sup>2)</sup>に、今回の実験結果を重ね合わせたものである。土質や堤体形状の条件が異なっているものの、今回の実験の4ケースとも、既往の実験結果と概ね同様の傾向を示しており、裸堤であるNo. 2やNo. 11と概ね一致している。なお、No. 31も裸堤ではあるが侵食速度が遅い理由について、報告<sup>2)</sup>によると、No.31は例外的にかなりよく締固まった粘性土に近い材料で構成されていたためであり、裸堤の条件で実施された他の多くの実験はNo. 11に近い傾向であったとのことである。

以上により、初期破堤段階については、今回のような横越流の破堤実験においても、堤体侵食量と氾濫流量の関係が、既往の正面越流実験結果と概ね同様の傾向となった。

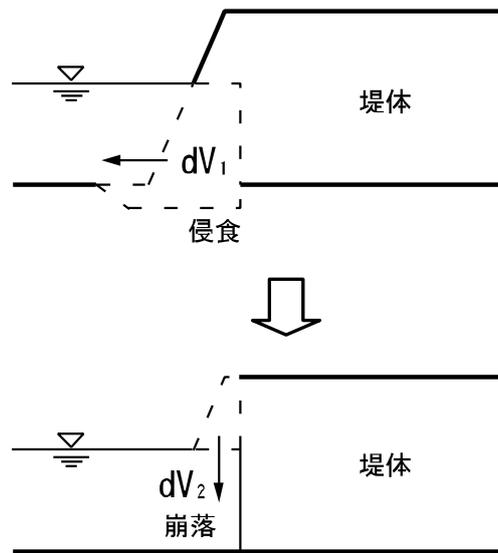
図- 112 堤体崩壊量の算出

堤体の崩壊過程は, 図- 112 に示すように, 堤体下部に流れがあたり侵食される $dV_1$ と, 堤体下部が侵食されることにより支持力を失った堤体上部が崩落する $dV_2$ に分類される. これを整理すると次式(6)で表される.

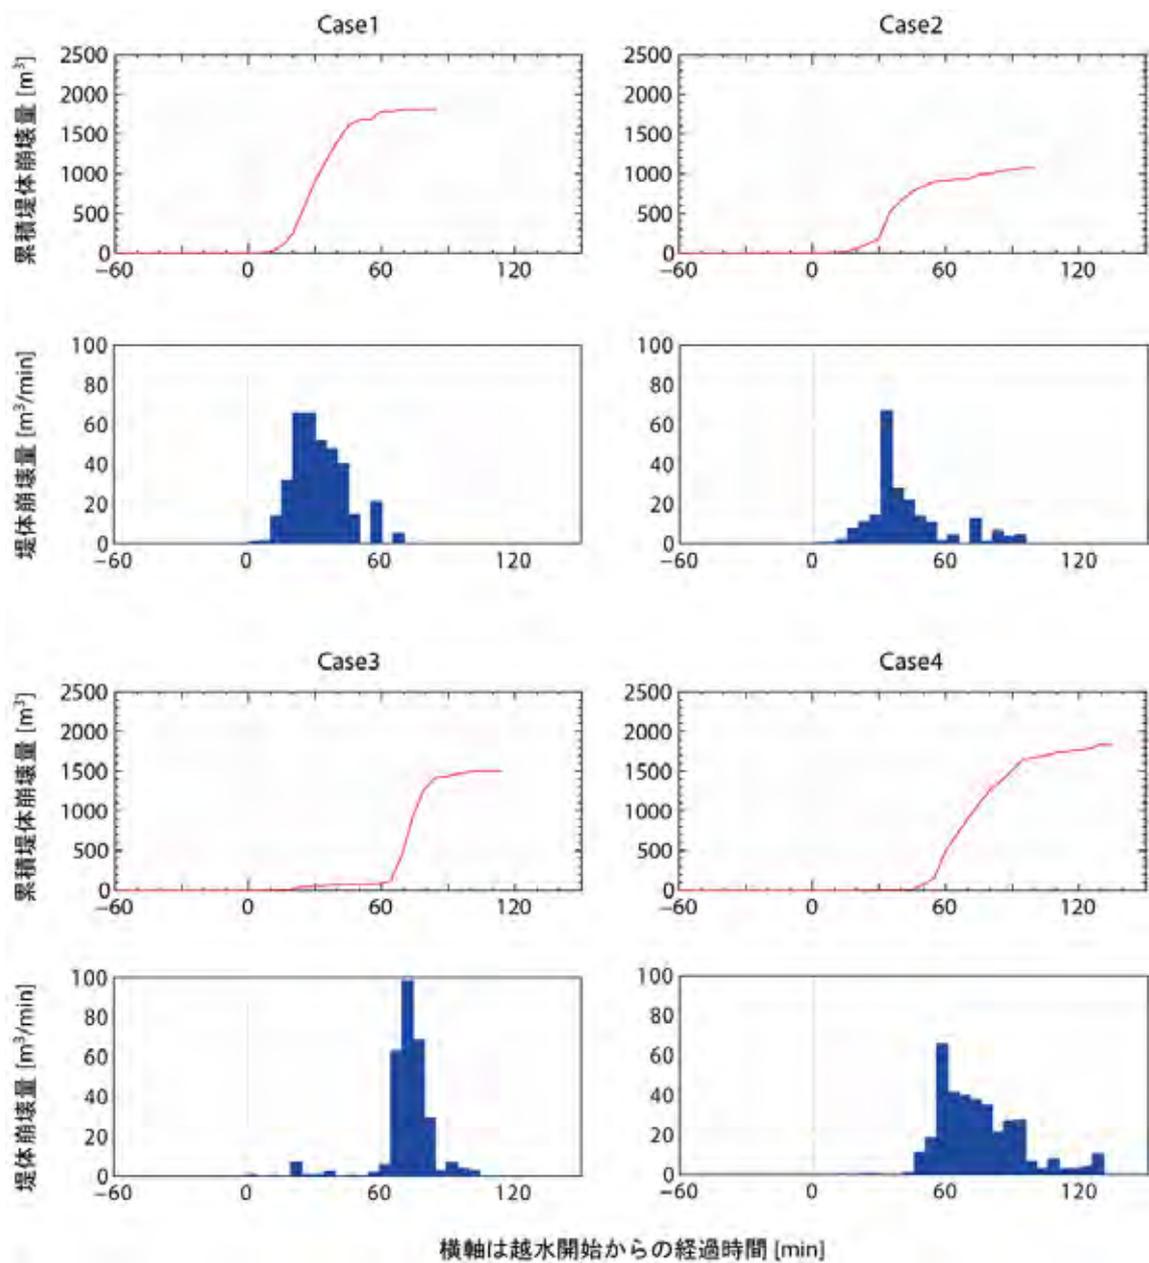
図- 113 堤体崩壊量

今回の実験の堤体崩壊量について, 堤体内や地盤に設置した加速度センサーの記録結果を用いて, 基礎地盤を含む堤体崩壊量の算出を行った. その結果を図- 113 に示す. 前述した破堤進行過程の各段階のとおり, 越水直後の堤体崩壊量はわずかであるが, その後, 破堤幅の進行にあわせて急激に崩壊量が増大し, ピークに達したのち減少するという過程を経ることが分かる.

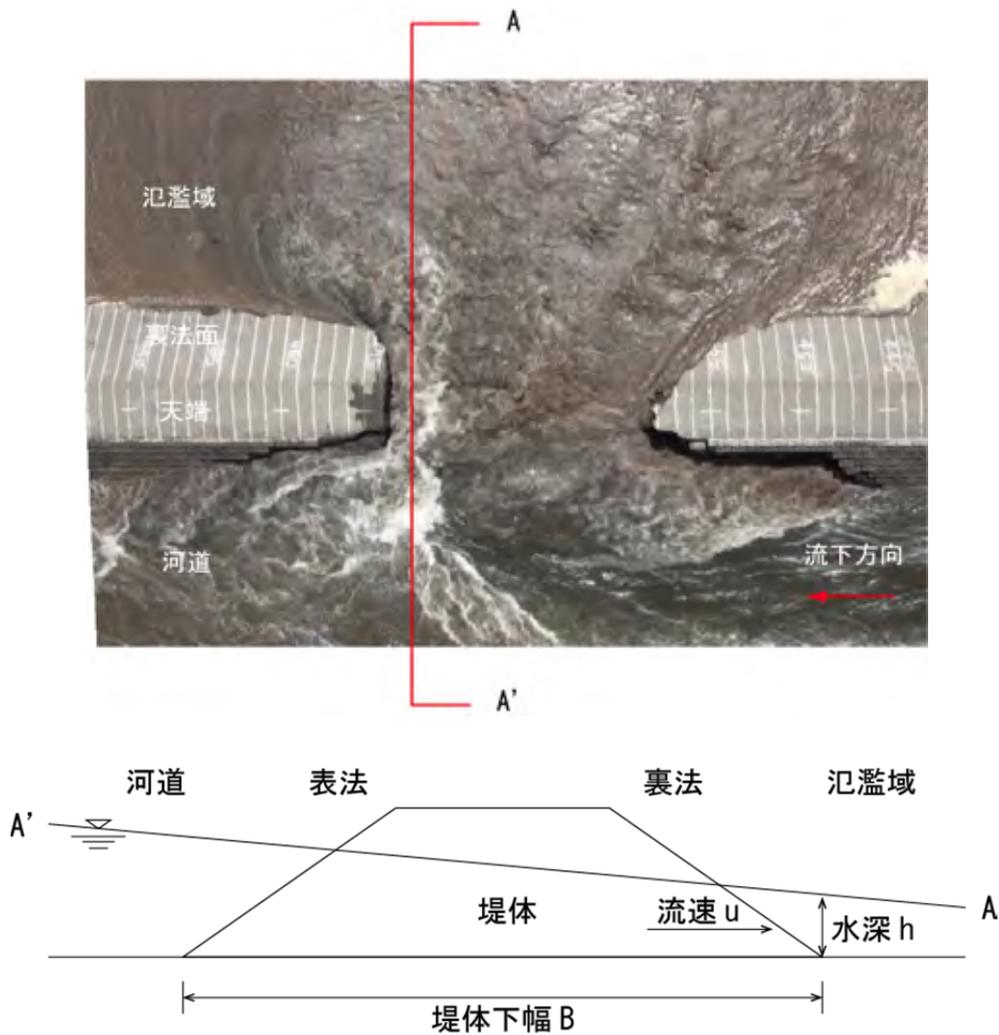
図- 114 破堤部水理量の算出

図- 114 に破堤開口部付近の水理量の設定を示す。ここで、破堤拡幅進行中は、実験では特に裏法が先行して侵食されていることから、水理量は裏法付近の水理量と堤体下幅を用いることとする。
