## 平成 2 8 年台風第 1 0 号による出水状況 ( 8 月 3 1 日 8 時時点 ) について

# 平成28年台風第10号による出水状況

## 空知川左岸 南富良野町幾寅地区の堤防決壊について

## **台風第10号により札内川で堤防が破堤しました（第2報）**

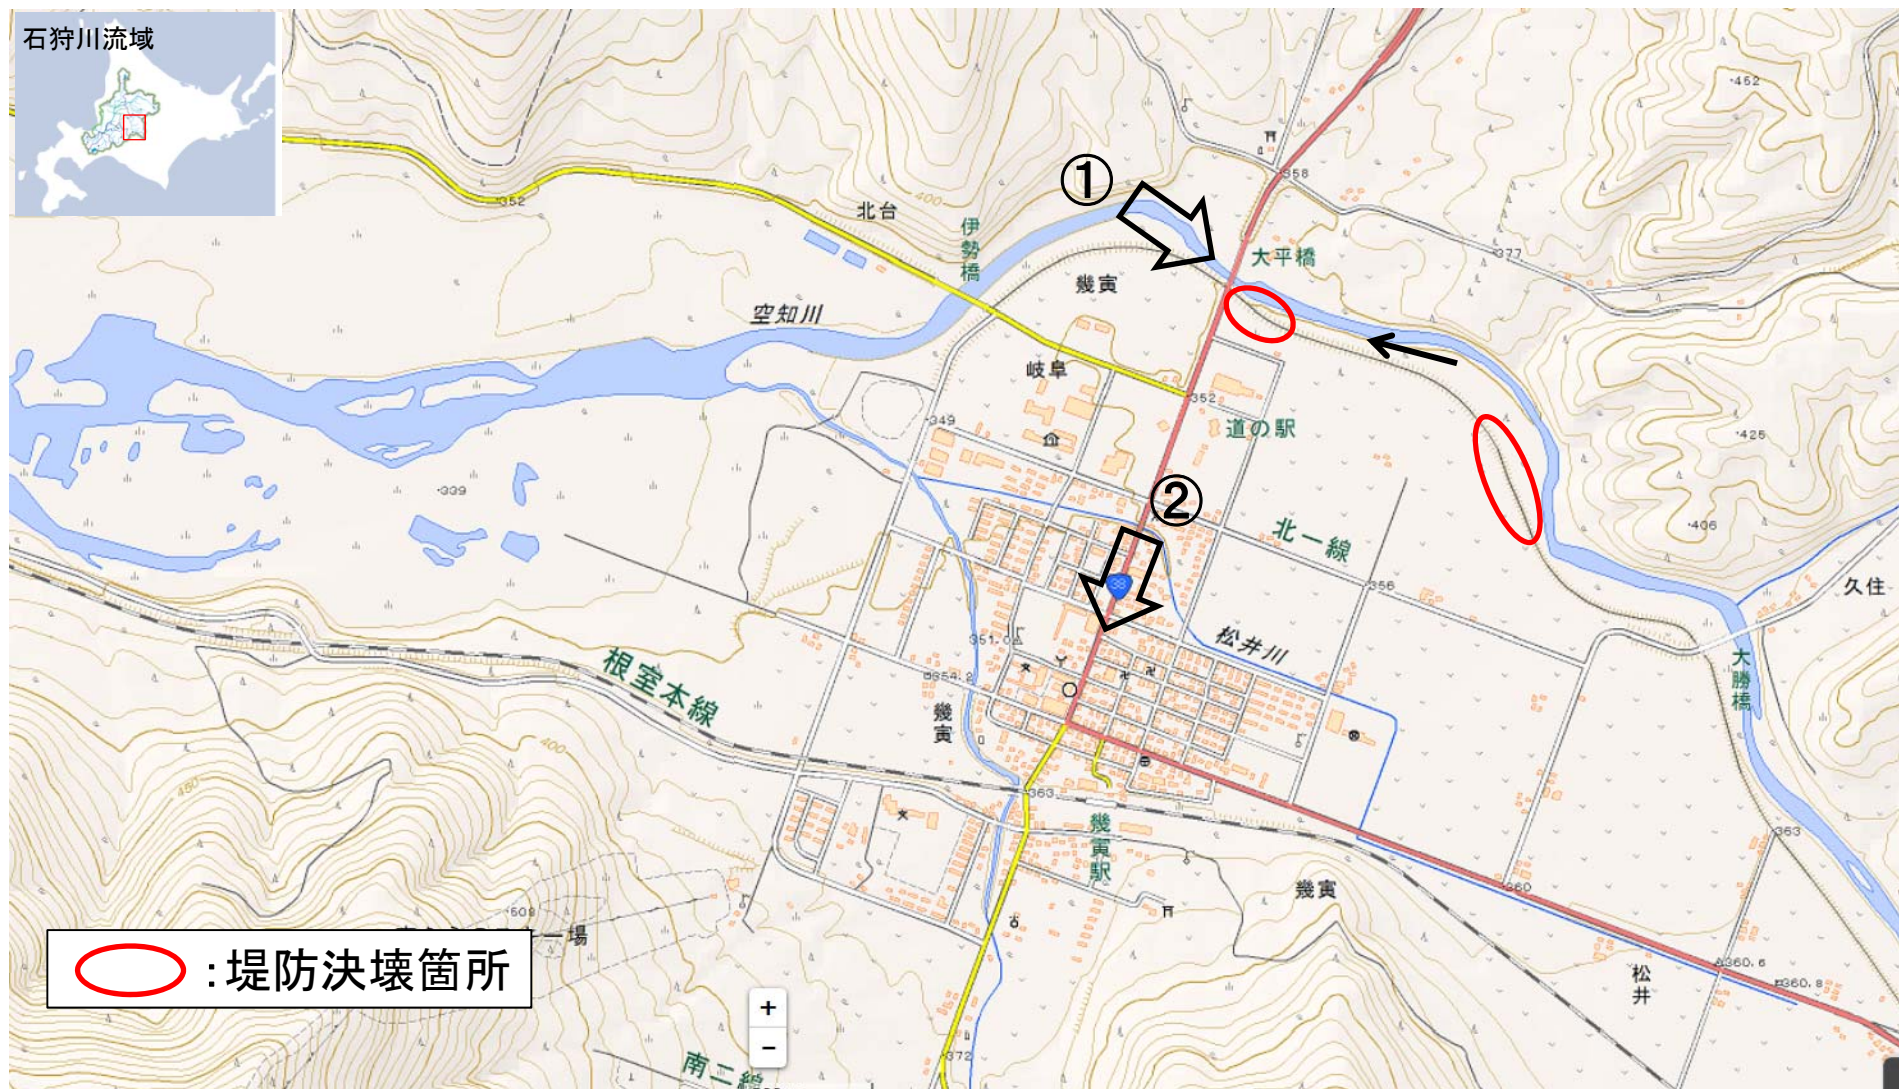
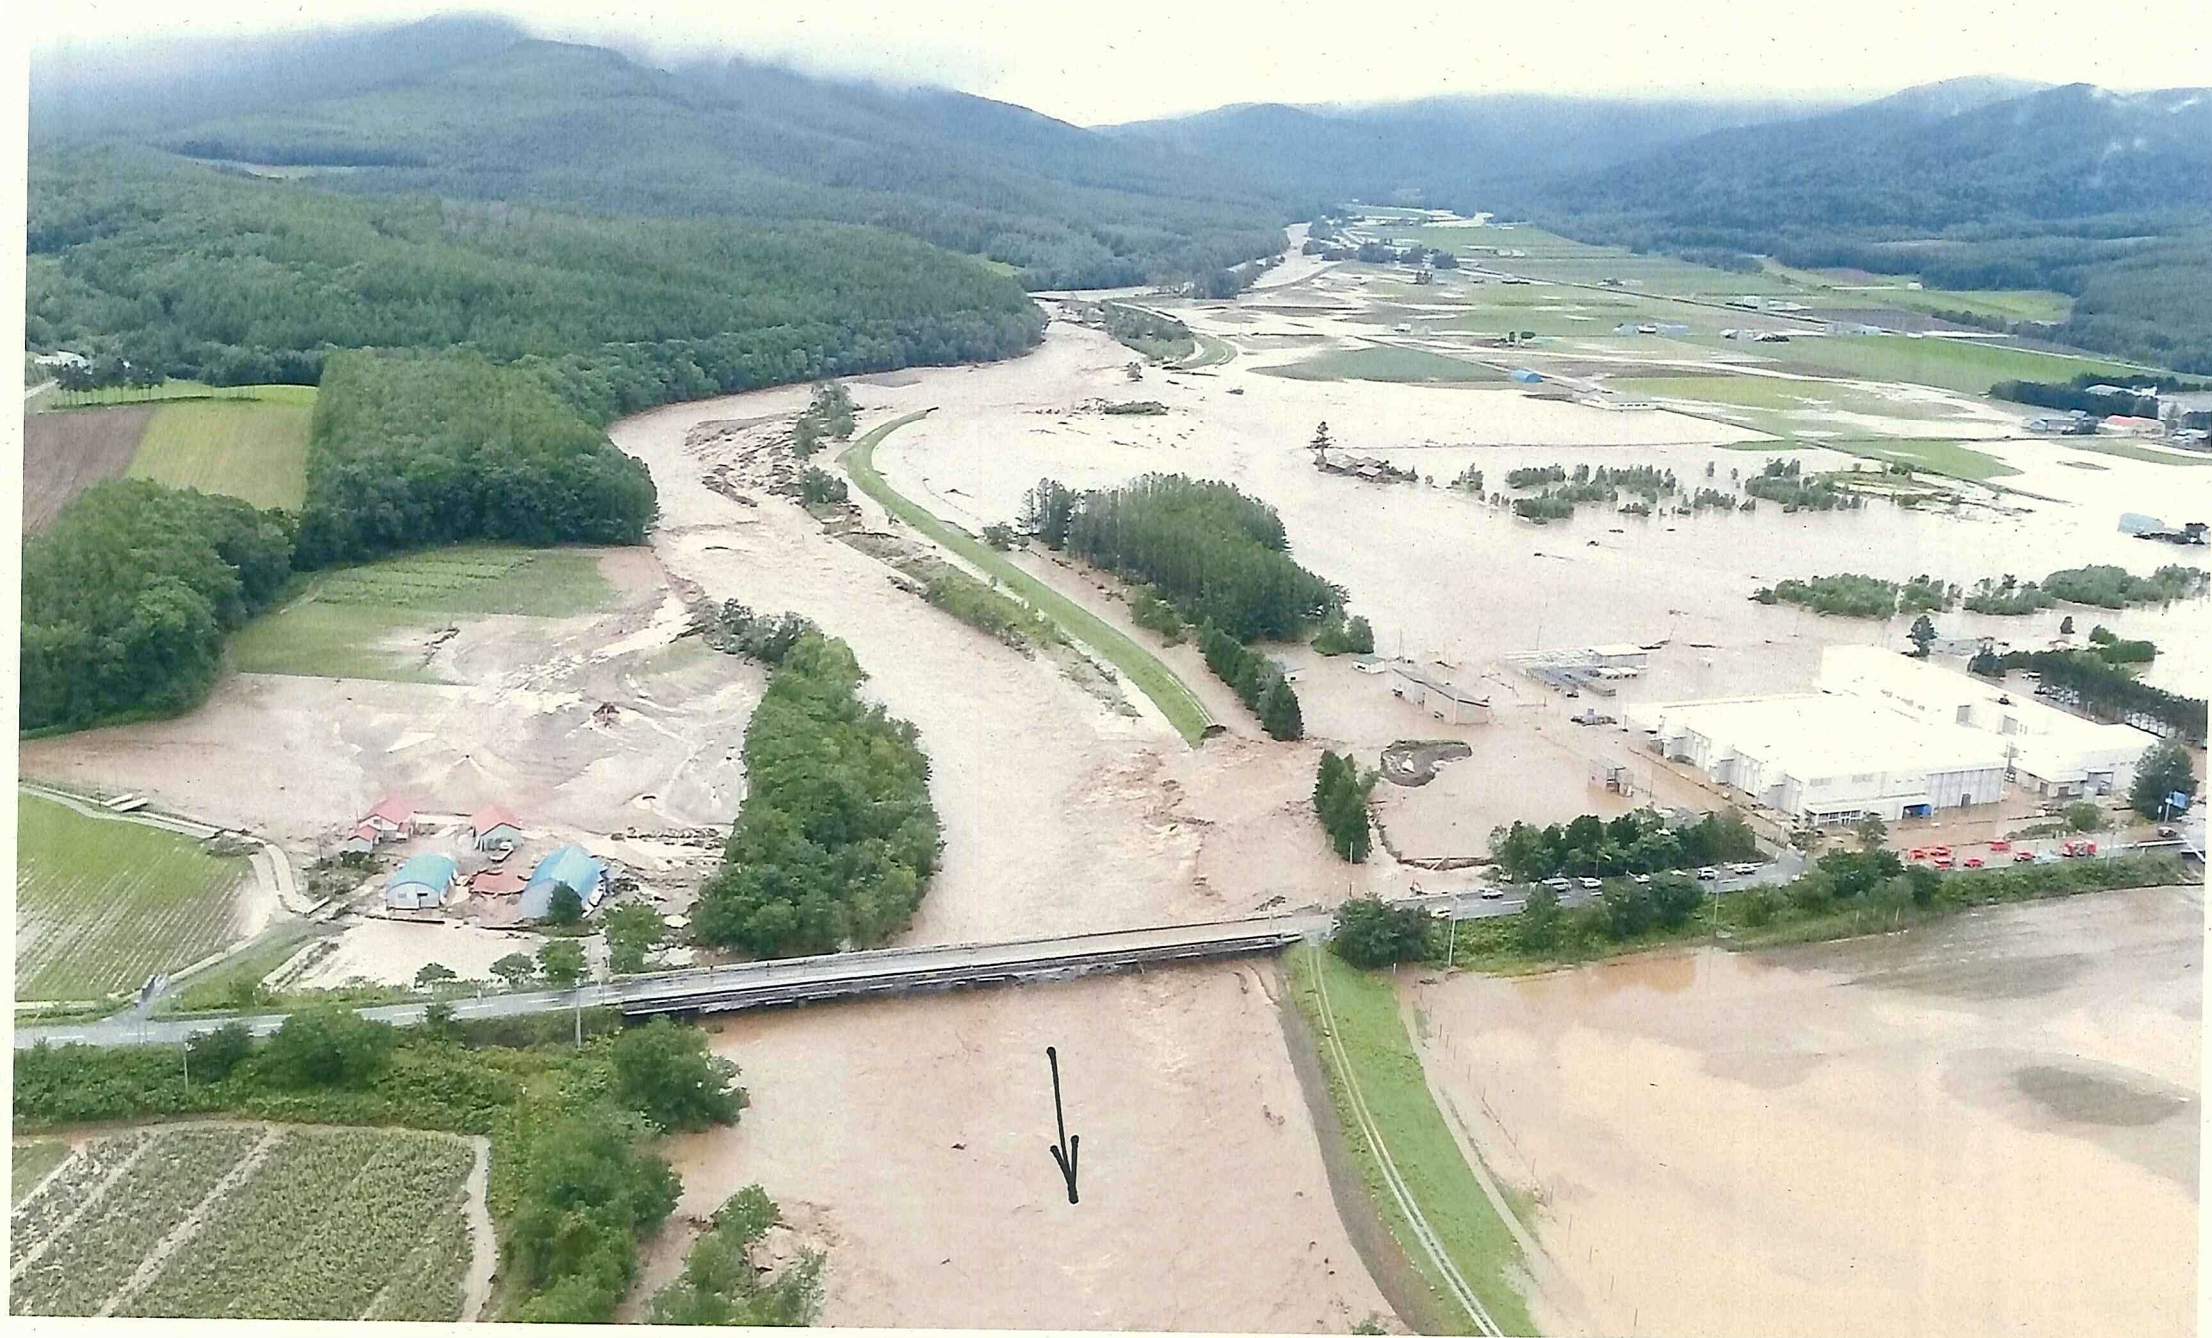
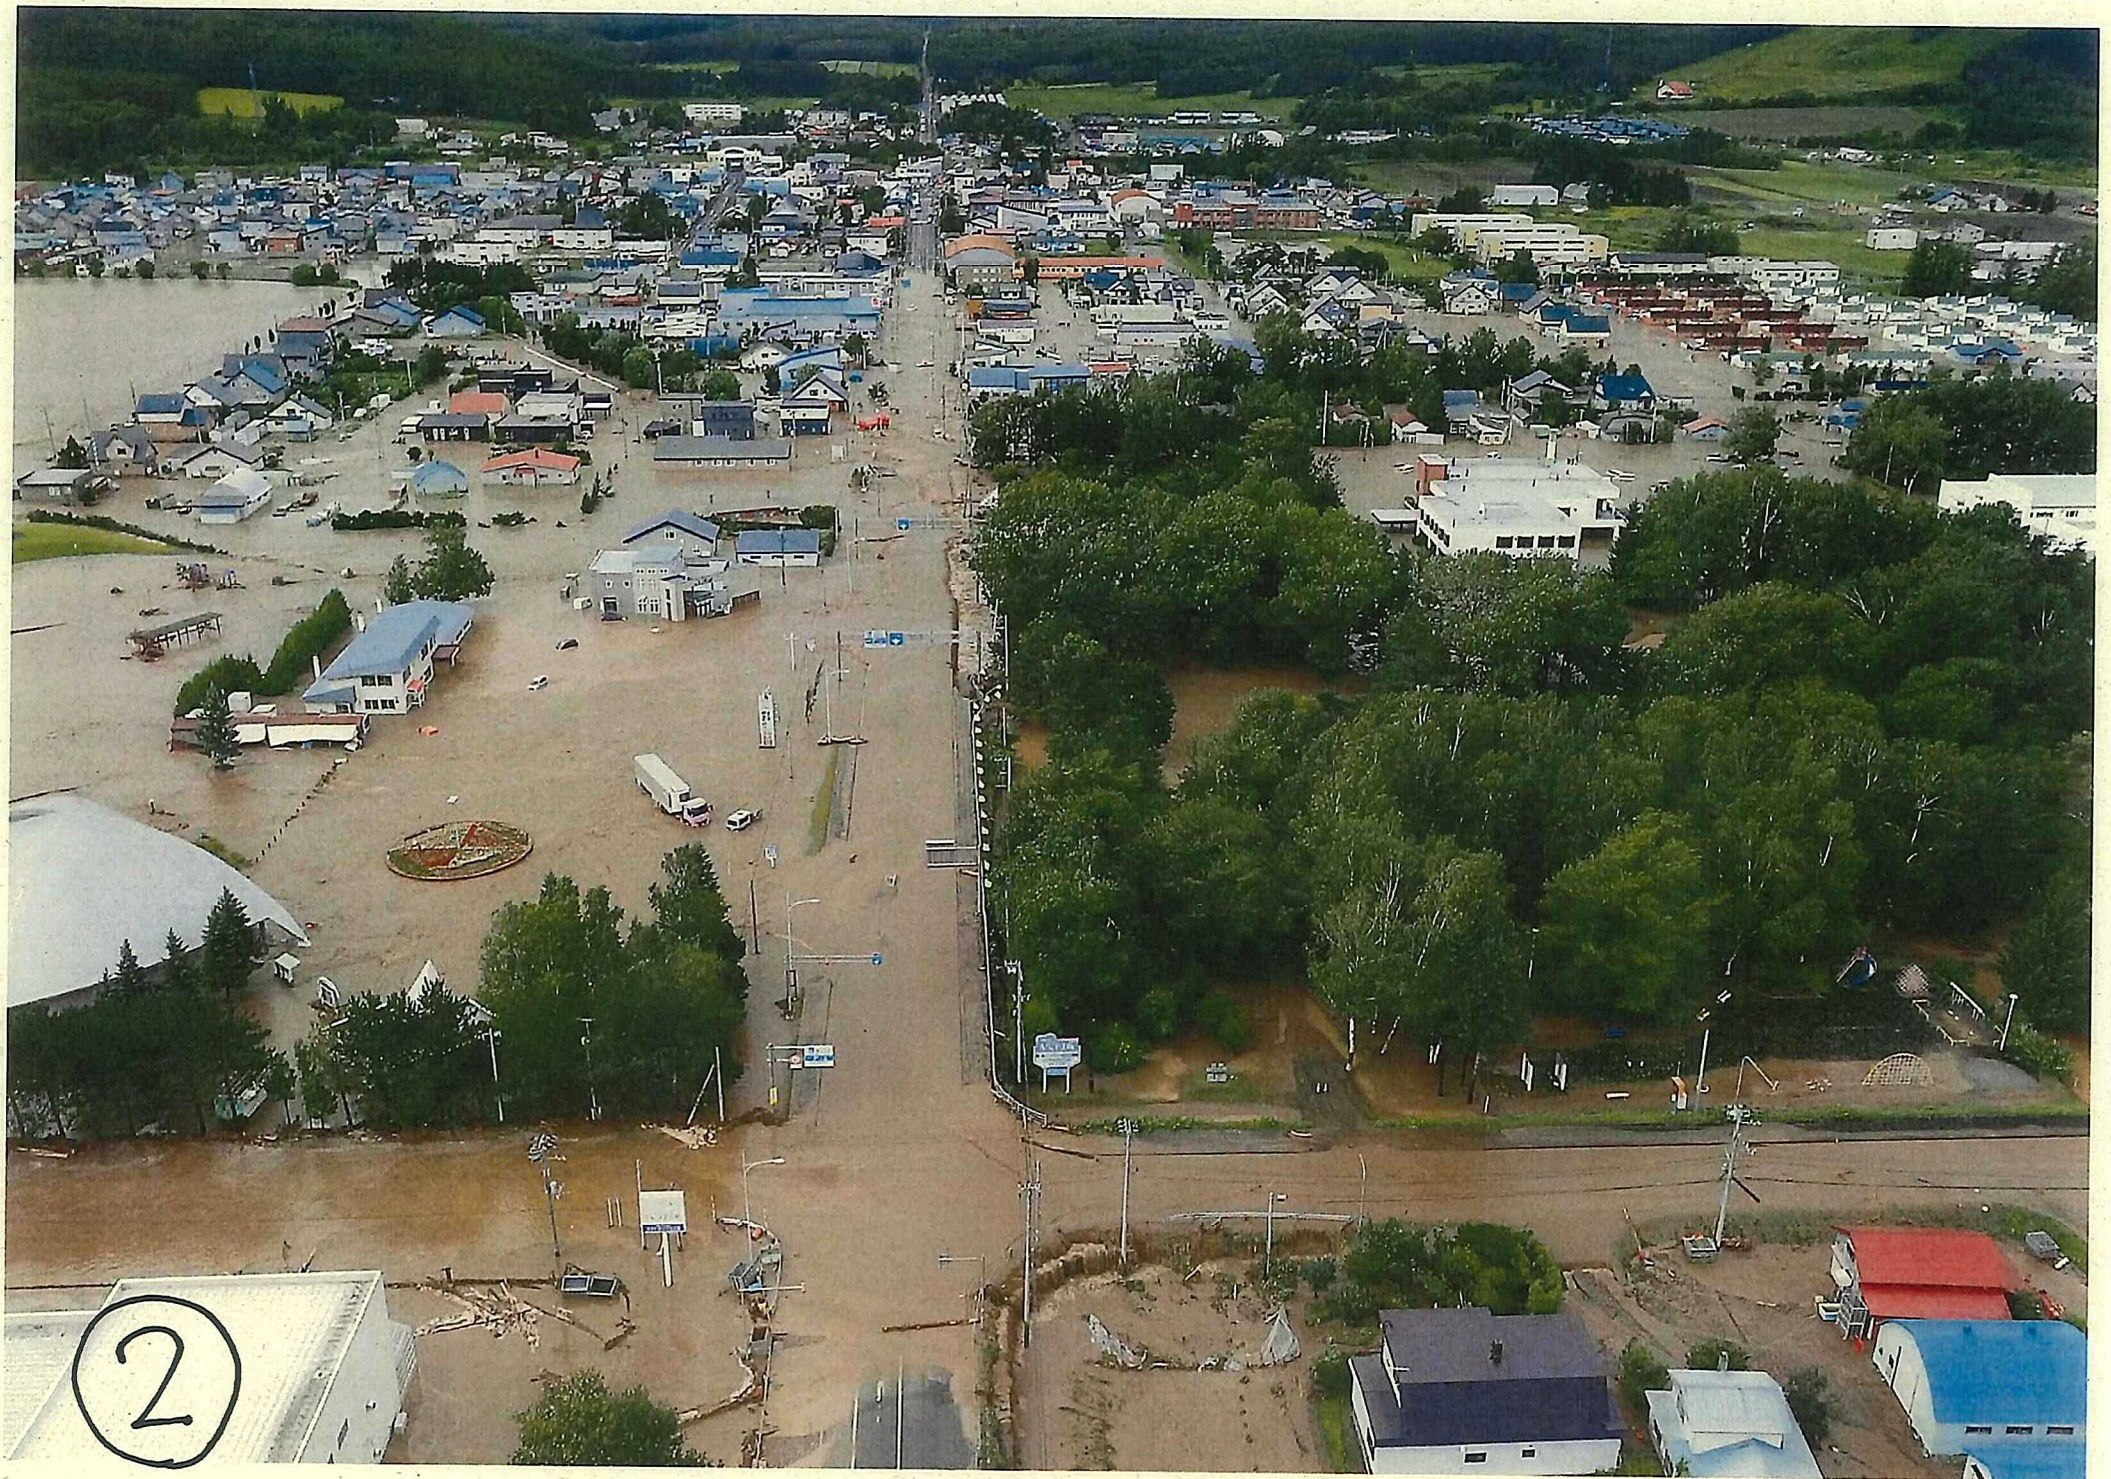
平成28年8月31日 空知川左岸の堤防決壊箇所

石狩川水系 空知川 左岸 南富良野町幾寅地区太平橋上流の堤防決壊の状況及び幾寅地区の浸水状況です。

空知川上流(南富良野町幾寅地区)において、堤防が決壊しました。

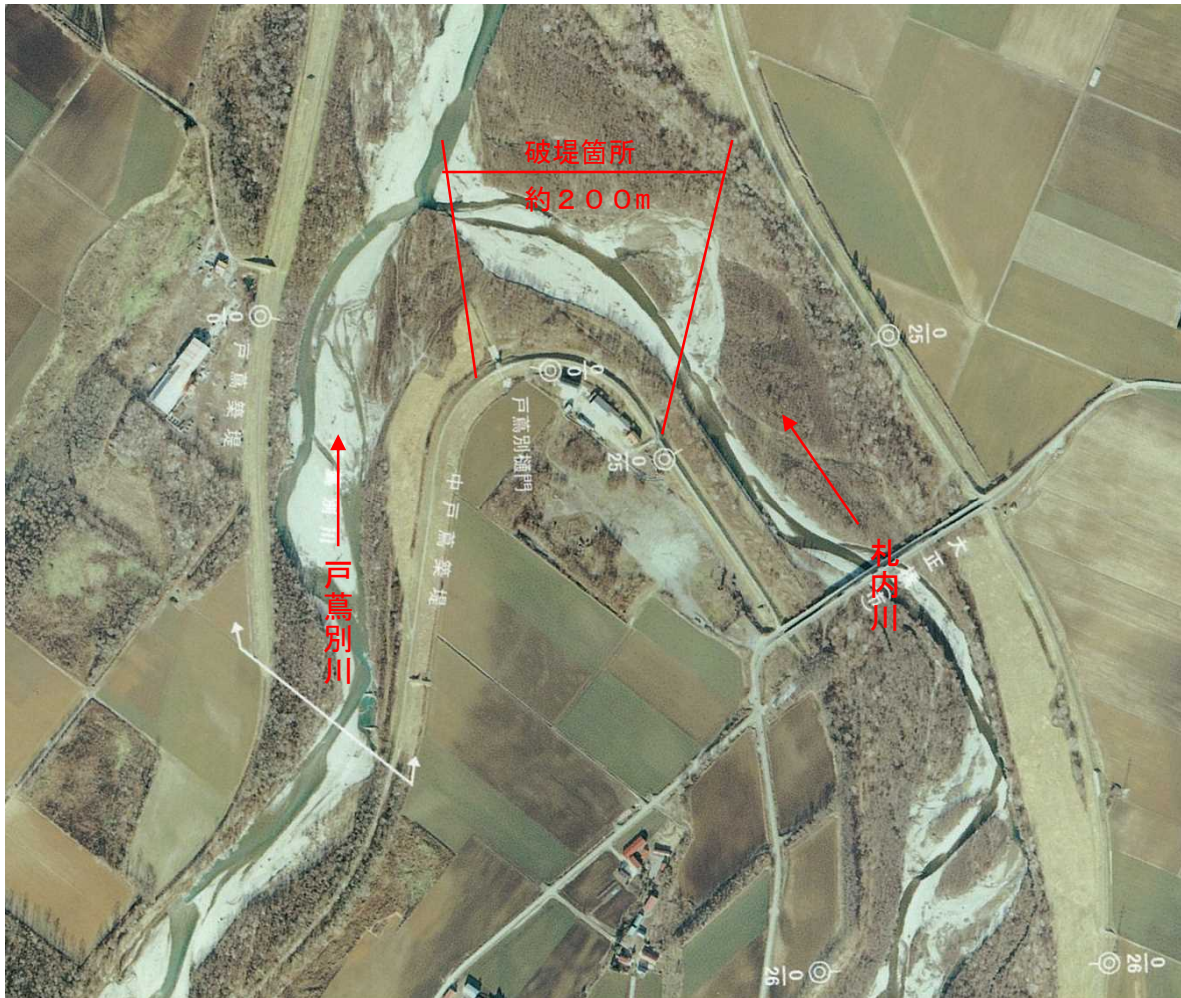
## 破堤箇所

8月31日 5時20分頃、札内川と戸蔦別川（とったべつがわ）の合流地点（大正橋の下流付近）で堤防が破堤していることを確認しました。

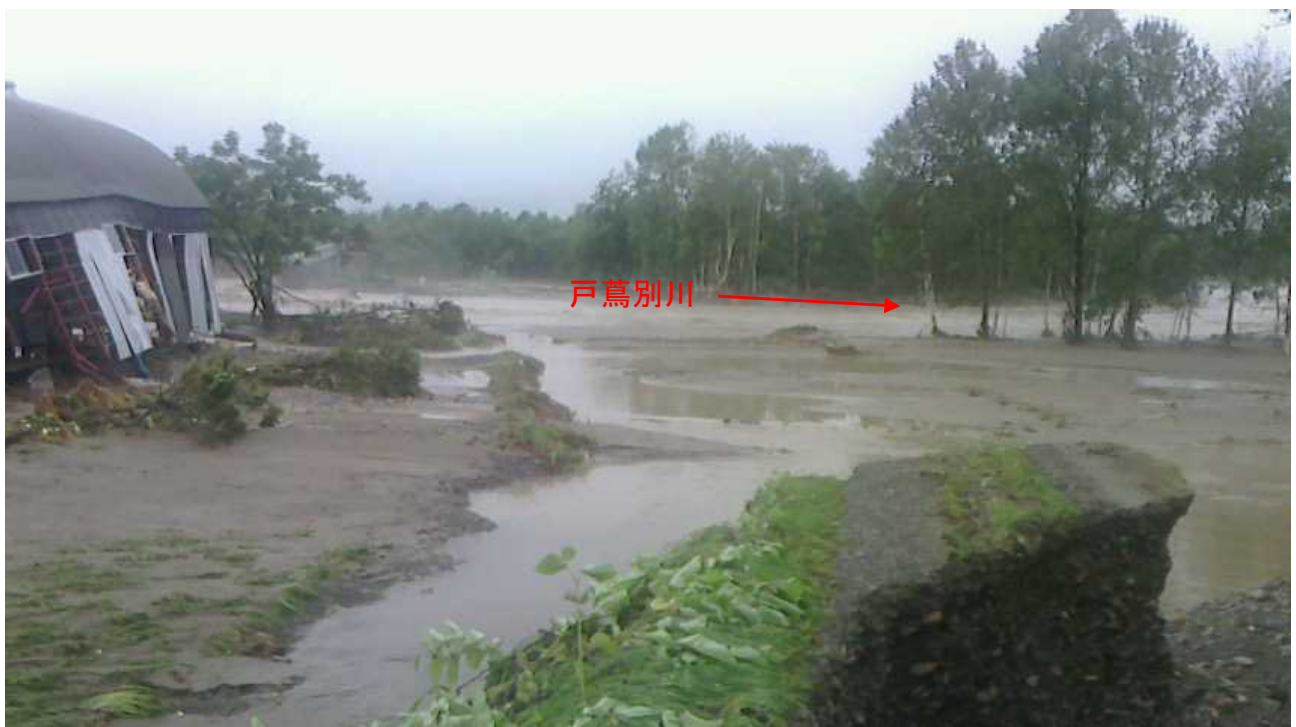
## 破堤状況

破堤延長は約200m、破堤により浸水した面積は現在調査中です。
