## 平成28年8月北海道大雨災害への対応

## 「平成28年8月北海道大雨災害への対応」

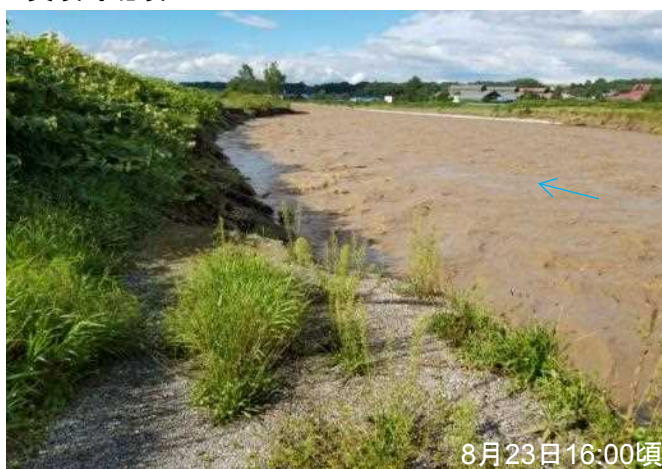
### 美瑛町北瑛

同じく石狩川の上流部では、8月23日から24日に美瑛町北瑛、旭川市西神楽1線で、河岸及び堤体が侵食される被害が生じています。

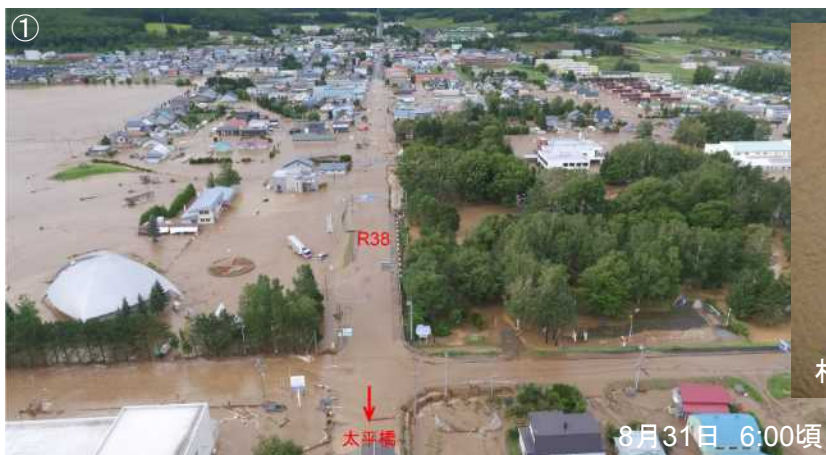
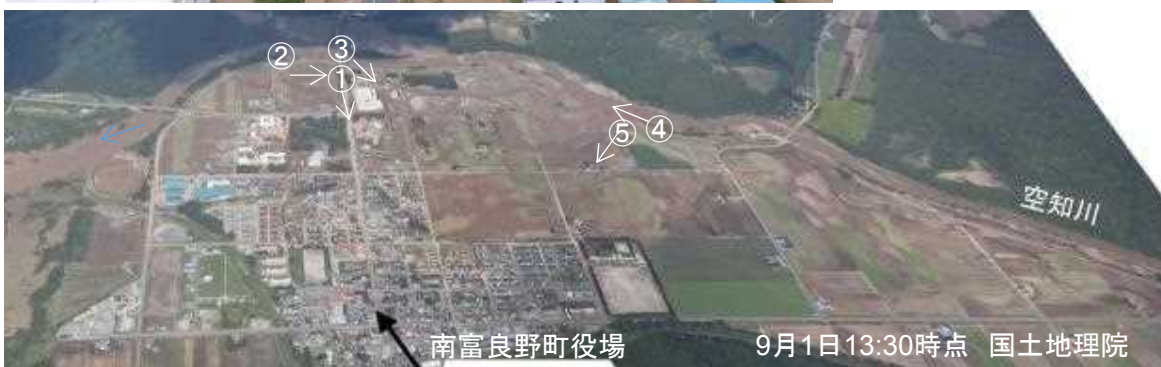
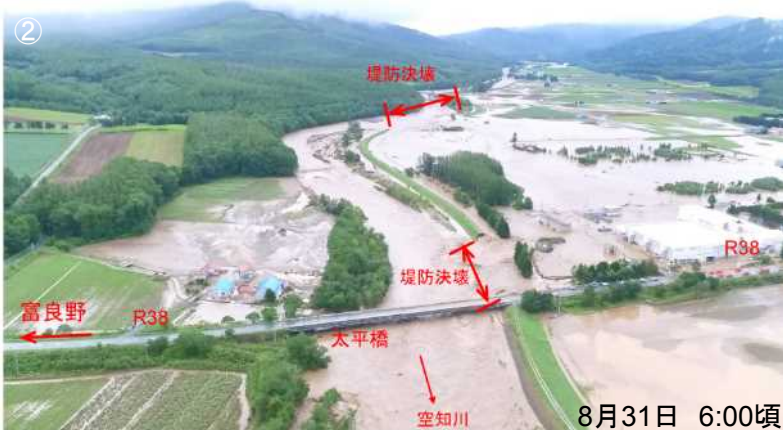
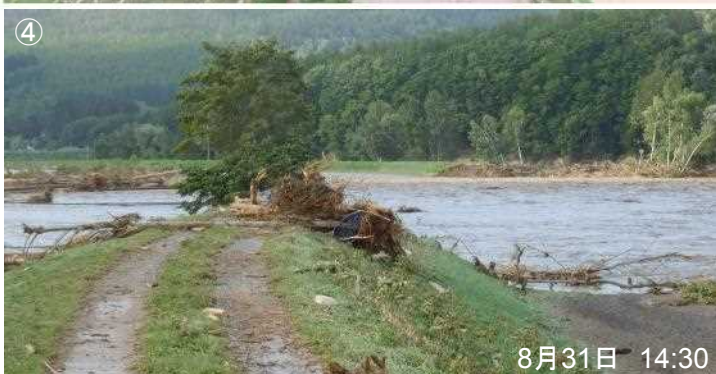
台風第10号の接近に伴う大雨により、空知川では、南富良野町幾寅地区において、8月30日夜遅く～31日明け方にかけて左岸側の2箇所が決壊する事態が発生しています。先ず上流側が越水を伴い決壊し、下流太平橋付近の堤内側が湛水、やがて堤外に向けての越水が生じ、決壊したと考えられます。

浸水により取り残された方々が北海道、北海道警察本部、札幌市消防局のヘリコプターで救助された他、家屋、菓子メーカー湖池屋製品の委託製造を行っているシレラふらの工場(JAふらの)などが被災するとともに、氾濫流による農作物、農地の流出被害が発生することとなりました。

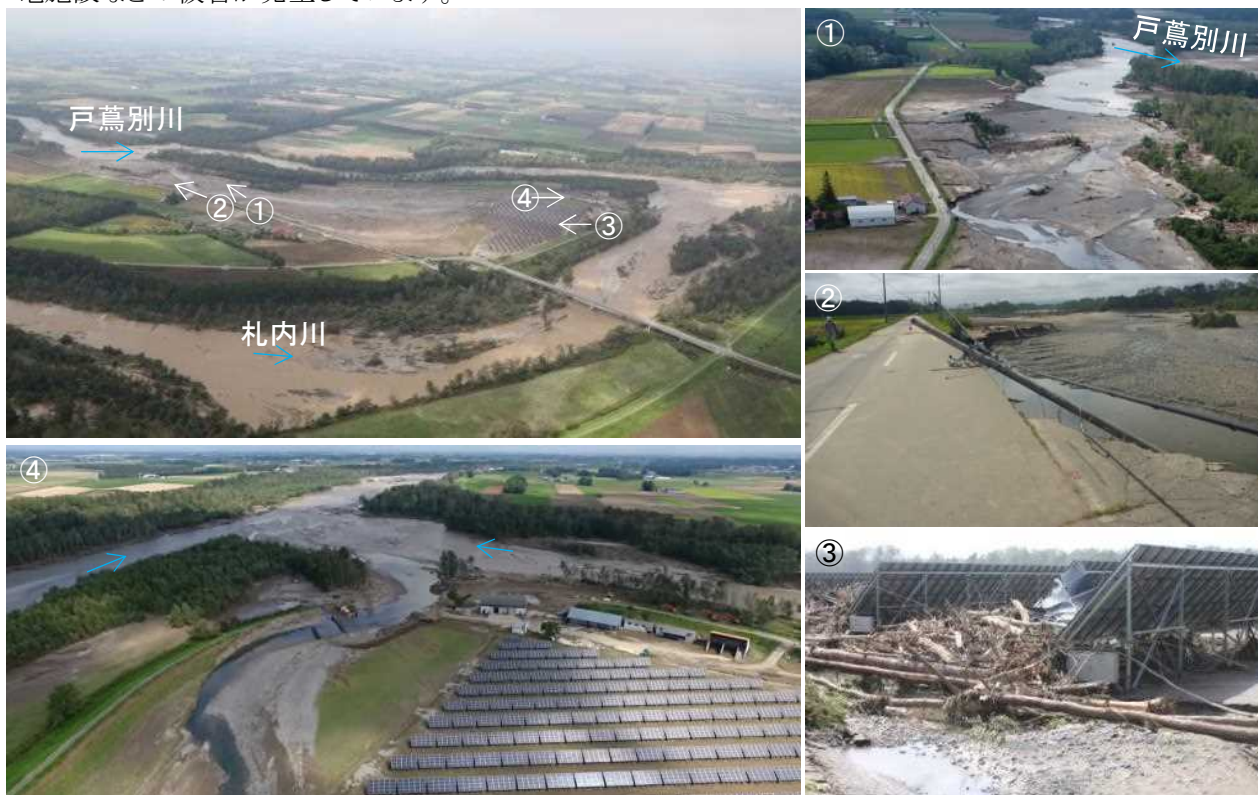
札内川では8月31日に支川の戸蔦別川(道管理区間)で決壊が発生している他、札内川と戸蔦別川合流点において、堤内から堤外への越水を伴う決壊が確認されています。戸蔦別川が決壊口から札内川と戸蔦別川の合流点付近の決壊口に向け、氾濫流が堤内を流下し、農作物に加え農地の土砂の流出、太陽光発電施設などの被害が発生しています。

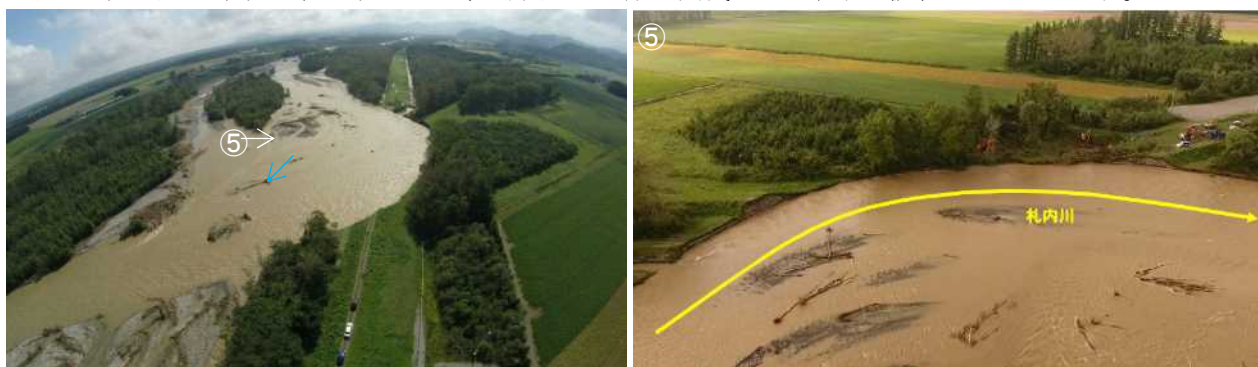
同じく札内川の中札内村西札内では、河岸及び堤体が侵食され決壊する被害が生じています。

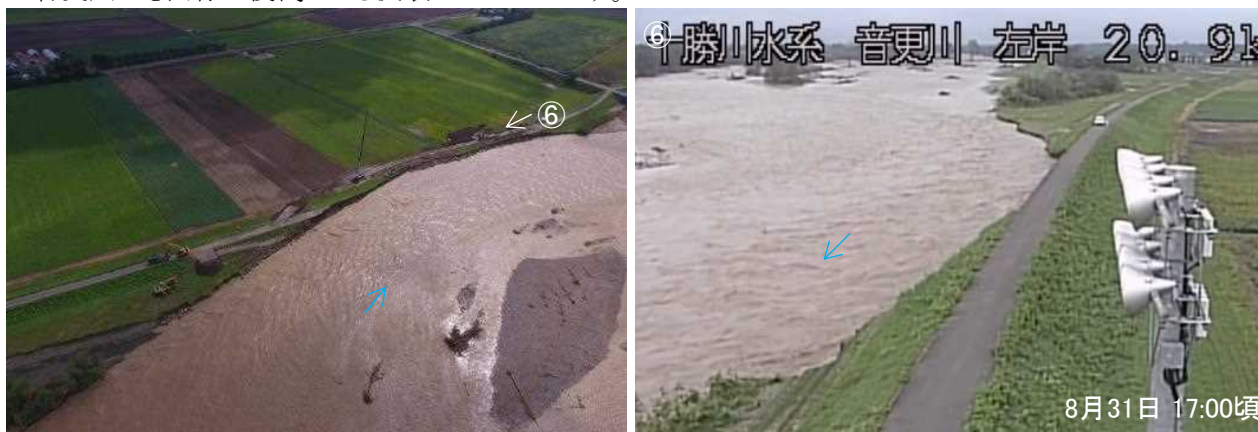
音更川でも同様に侵食による決壊が生じています。

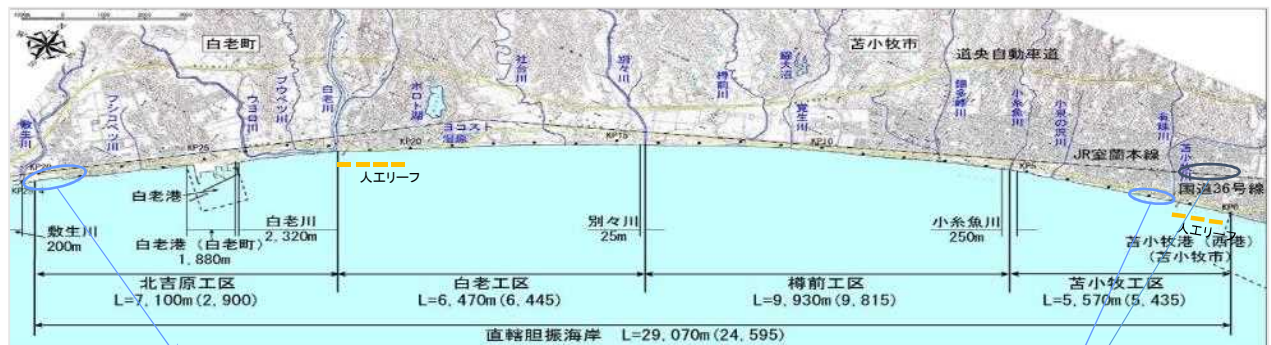
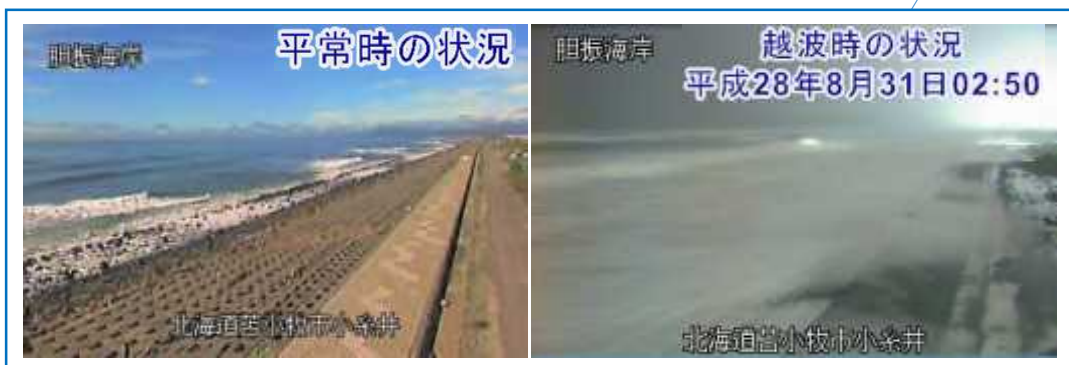
胆振海岸では台風第10号による高波により、緩傾斜護岸が被災しました。護岸のめくれ、流木の打ち上げ、基礎石の飛散が発生しました。

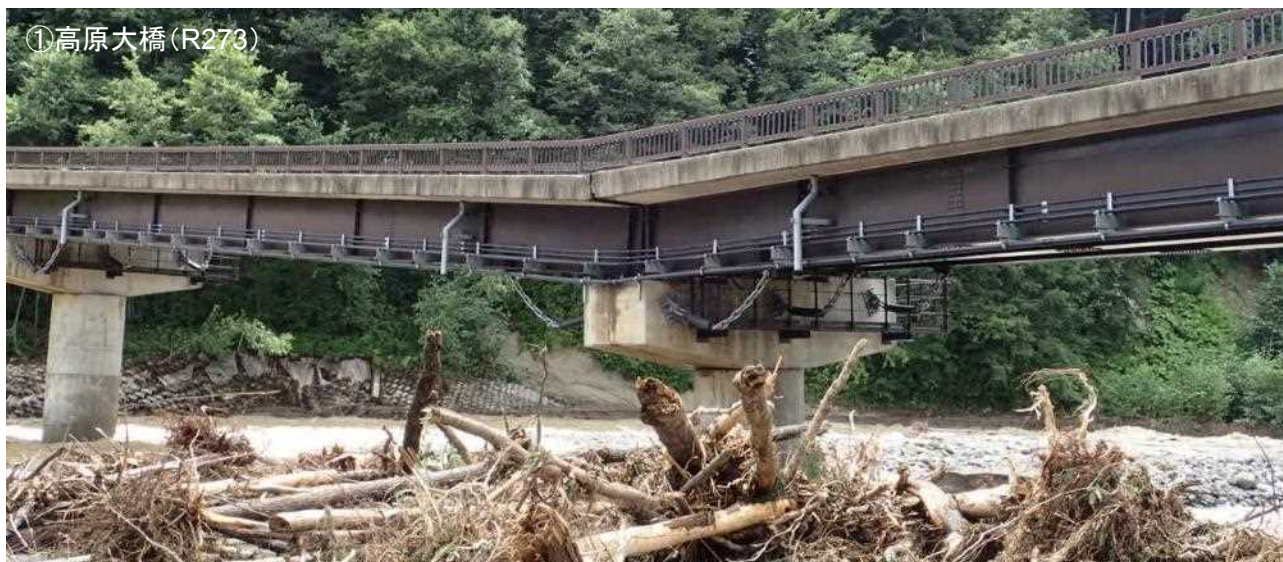
①高原大橋(R273)

国道273号の上川町字層雲峡にある高原大橋では、橋脚の沈下により、8月20日から15.2km区間の通行止めが発生しました。国道39号の石北峠では土砂流出が発生し、8月30日から24.9kmの通行止めとなりました。

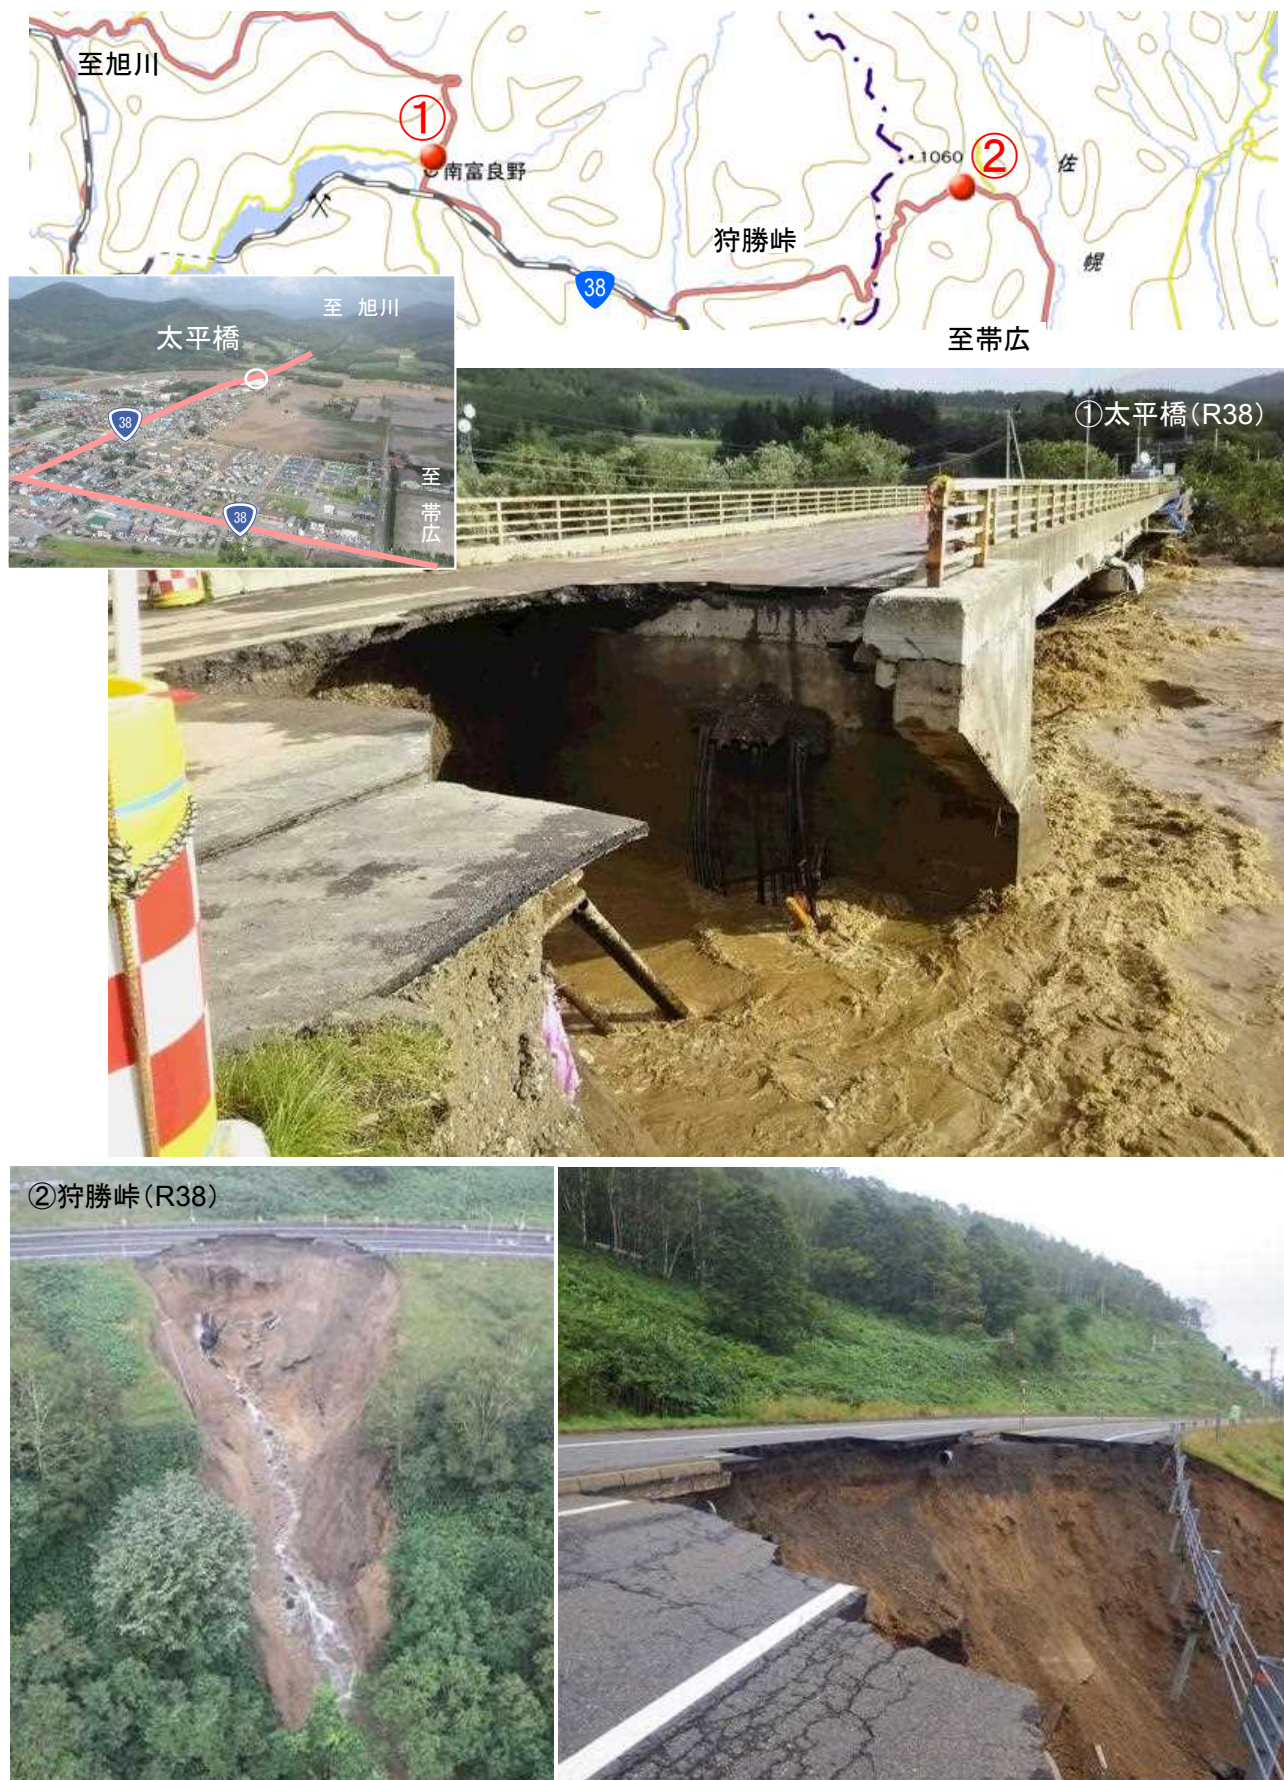
8月30日には、太平橋が橋台背面の洗掘により被災し、旭川方面から南富良野町中心部に至る12.0kmの区間が通行止めとなりました。また、狩勝峠では、法面崩壊が発生し、19.3kmの区間が通行止めとなりました。

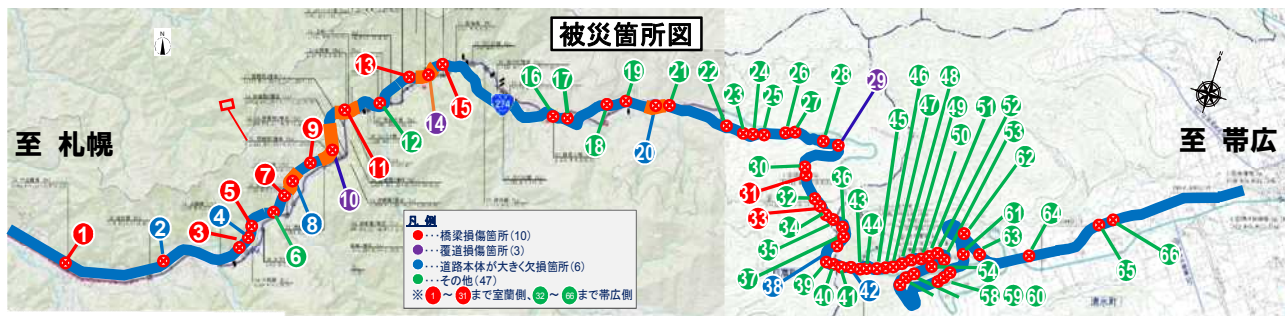
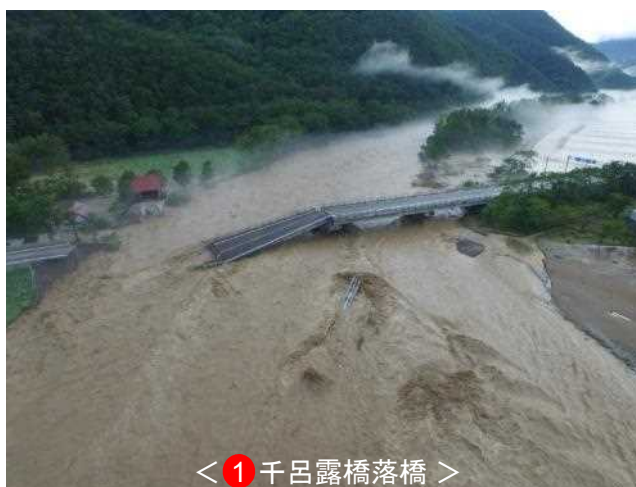
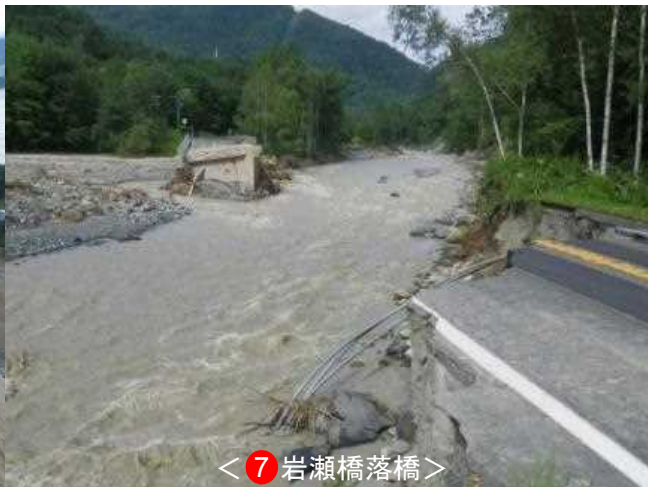
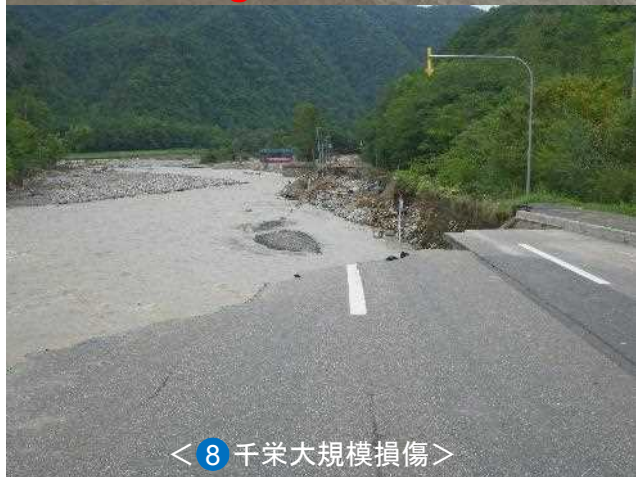
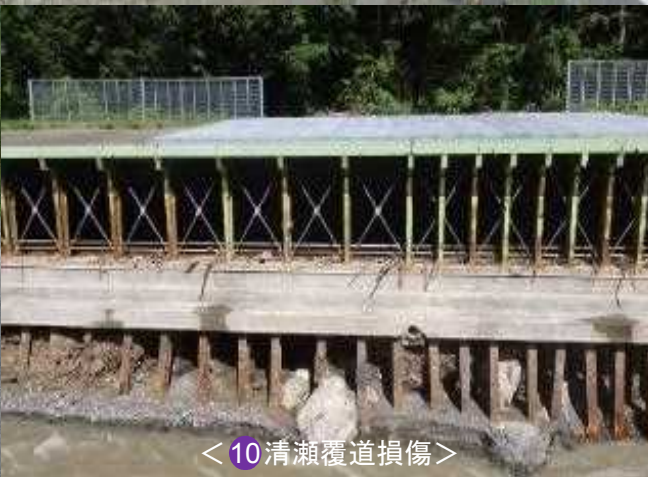
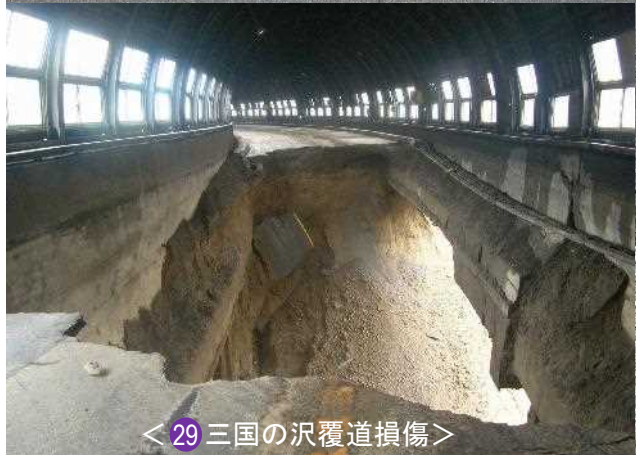
日勝峠では、橋梁損傷10箇所、覆道損傷3箇所、道路本体が大きく欠損6箇所、その他47箇所の合計66箇所の被害について43.0kmに亘って通行止めを行い、その後の被災状況により通行止め区間を拡大しました。

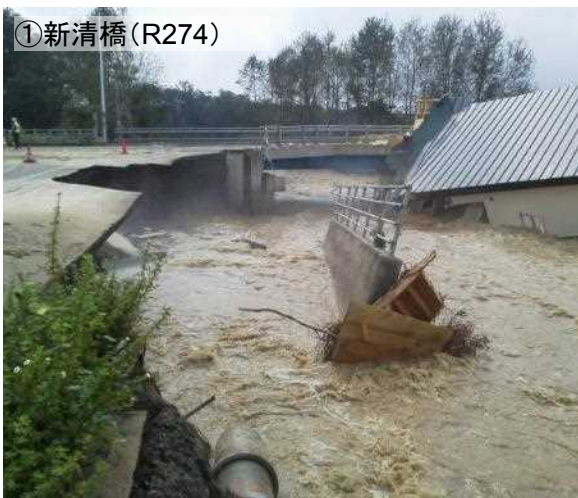
①新清橋 (R274)

清水町、芽室町では、8月30日の夜から8月31日の朝にかけて、新清橋、小林橋、清見橋、芽室橋、元村橋が被災し、各所で通行止めとなりました。これらの規制区間は合計20.1kmにのびました。

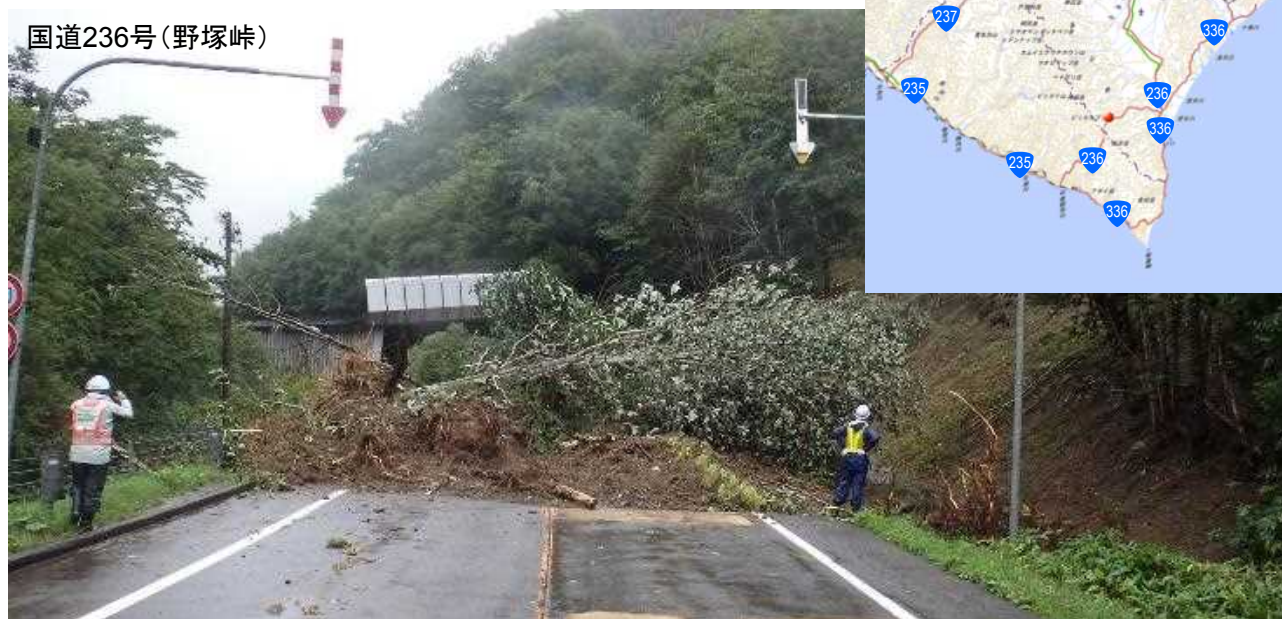
野塚峠では法面崩壊が発生し、8月30日から27.8kmの区間が通行止めとなりました。

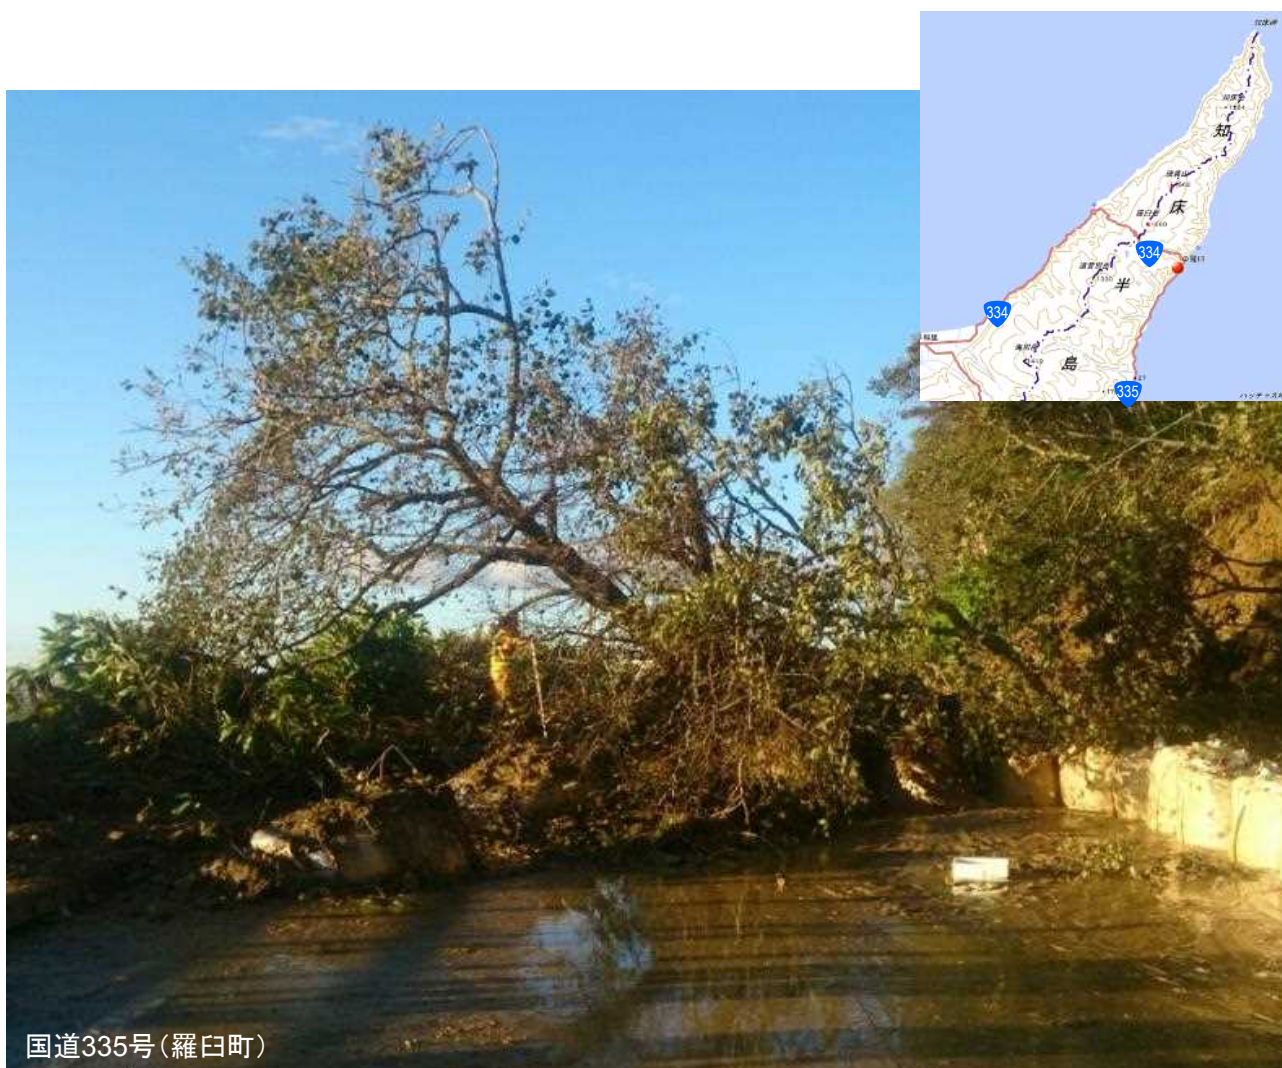
羅臼町では法面崩壊が発生し、9月9日から0.7kmの区間が通行止めとなりました。

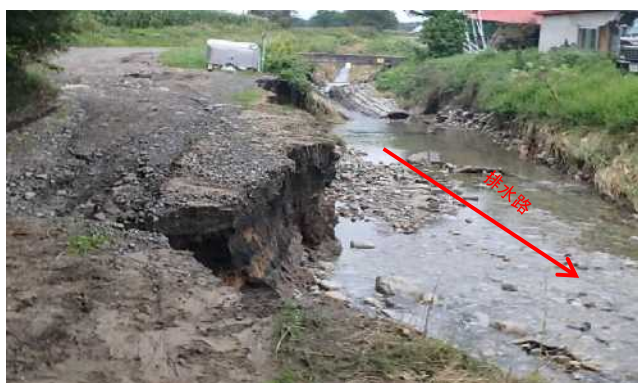
排水路の被災(清水町)

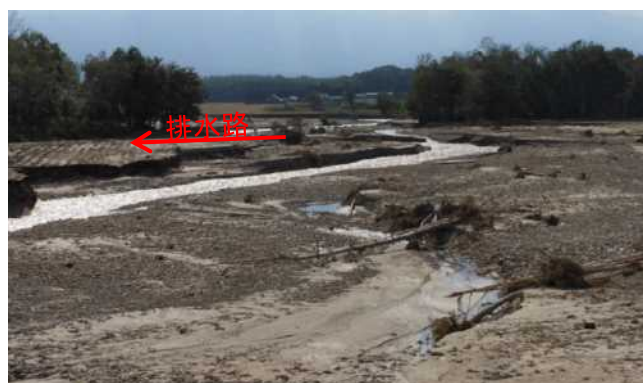
排水路の被災(清水町)

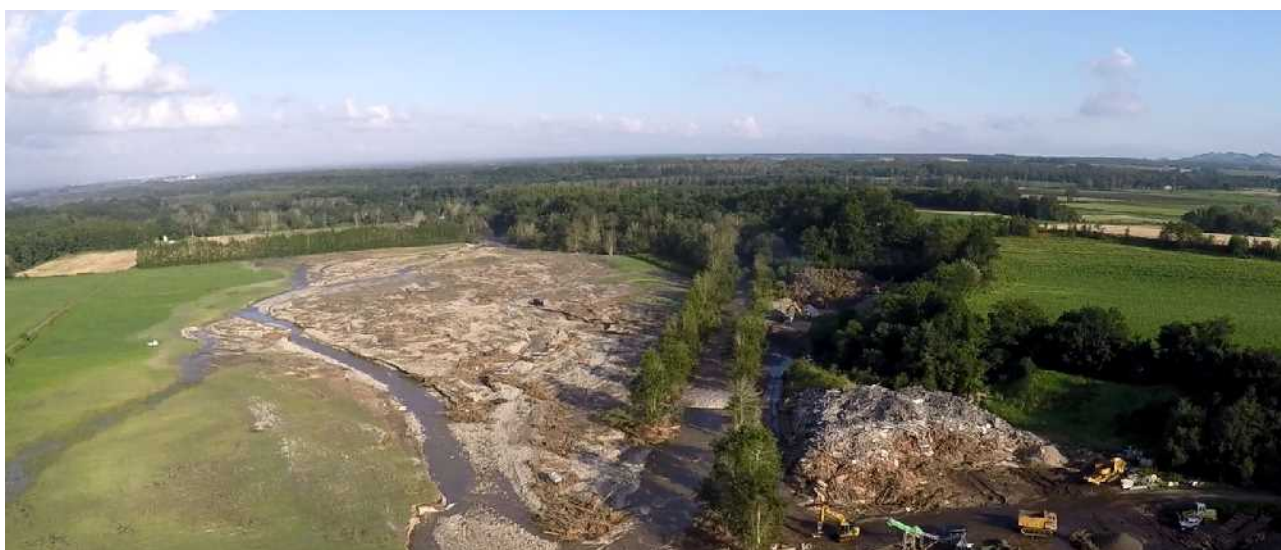
農地・排水路の被災(清水町:農地への土砂等の流入、護岸・法面の流失)

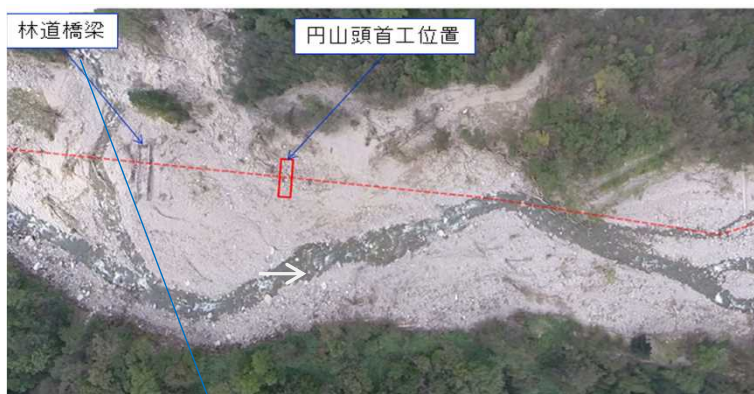
被災後、川幅は5倍以上に

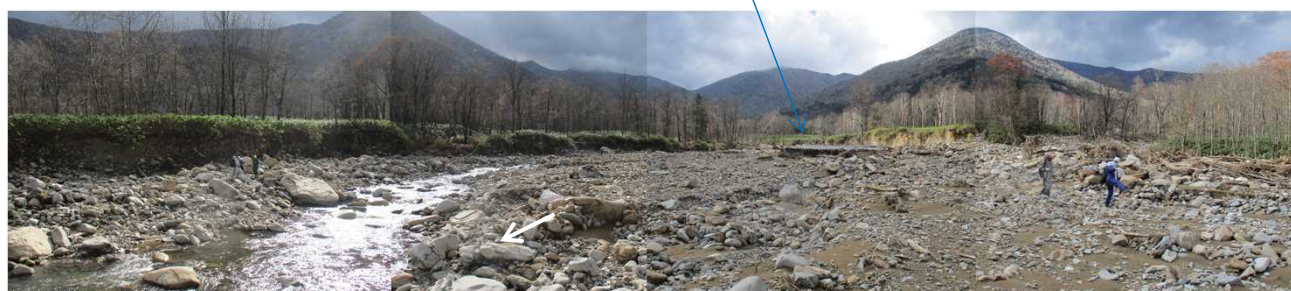
被災後（施設全体が流出）
