堤防詳細点検結果情報図について

堤防詳細点検結果情報図とは、室蘭開発建設部が管理している河川の直轄管理堤防について、地質調査、浸透破壊の解析を行い堤防の安全性を評価したものです。（計画規模の降雨が発生した場合での評価）

室蘭開発建設部の詳細点検の実施状況 (平成19年度末現在)

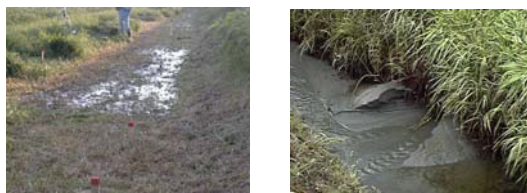
【平成13年9月出水における漏水状況】

網走川住吉・本郷地区では、平成13年9月の洪水において警戒水位を上回る水位が234時間継続し堤防決壊の危険が生じたため、避難勧告が出されたほか、堤体からの漏水が発生し水防活動が実施された(月の輪工7箇所、経過観測10箇所実施)。平成14年から堤防質的整備を実施している。

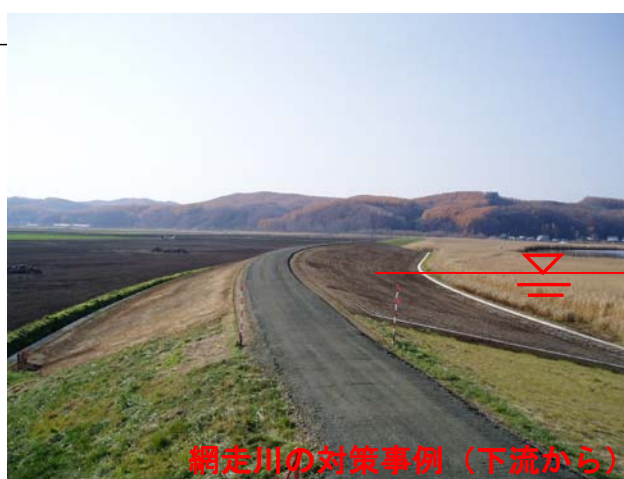
- 目的：
堤内側基礎地盤のパイピング破壊及び裏のりすべりに対する安全性の確保
- 対策工法：
断面拡大工法
(裏のり1:3.0、表のり1:5.0)
ドレーン工法

網走川の対策事例(上流から)

網走川の対策事例(下流から)
