1.平成 15 年 8 月 台風 10 号について

1-1 台風 10 号出水について (速報第 2 報)

沙流川 平成15年8月 台風10号出水について

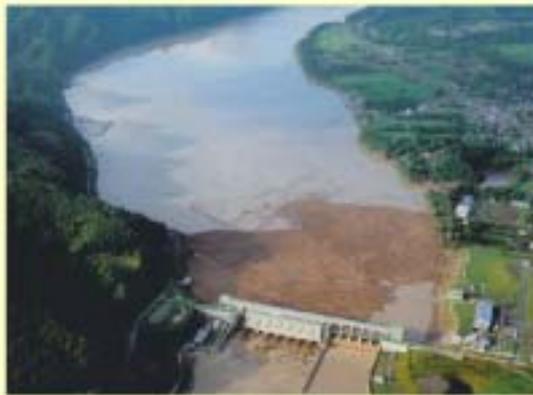
二風谷ダムに捕捉された大量の流木：平成15年8月10日午前9時頃撮影

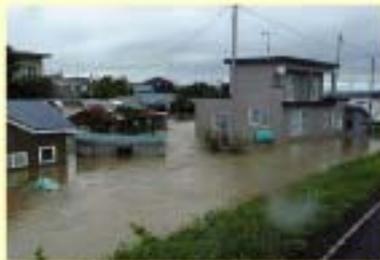
門別町富川北地区の浸水状況：平成15年8月10日午前7時頃撮影

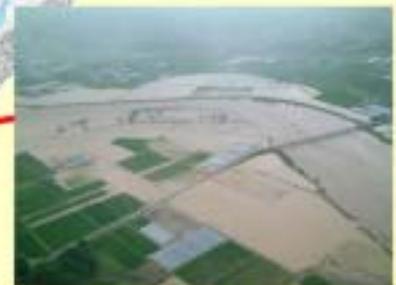
平取町スタッフ地区の浸水状況：平成15年8月10日午前9時頃撮影

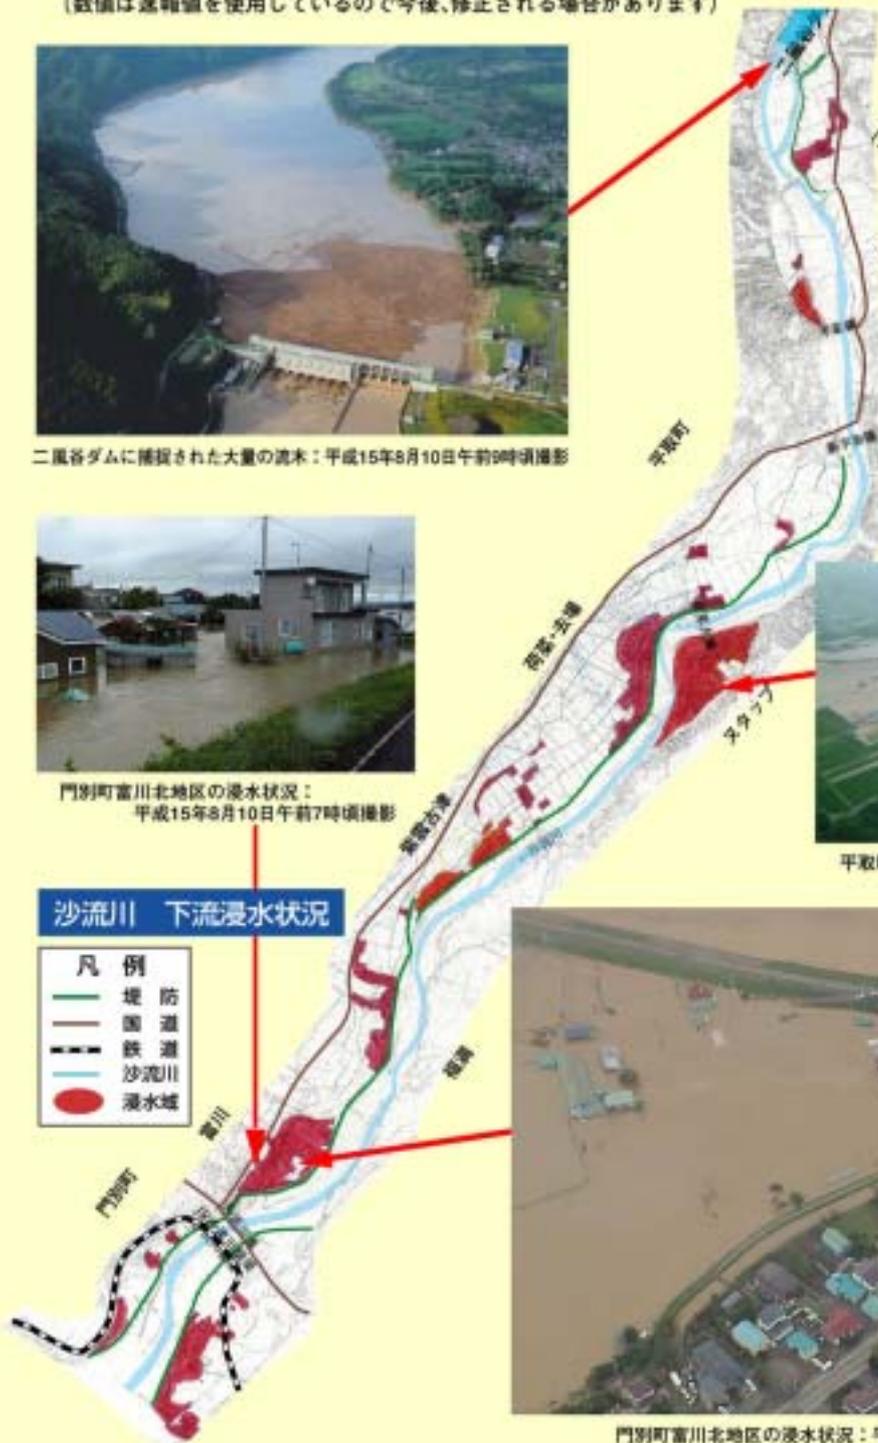
沙流川 下流浸水状況

<住宅被害>

- 平取町
 - ◆床上浸水： 7 棟
- 門別町
 - ◆一部破損： 6 棟
 - ◆床上浸水： 17 棟
 - ◆床下浸水： 18 棟

浸水被害
318ha

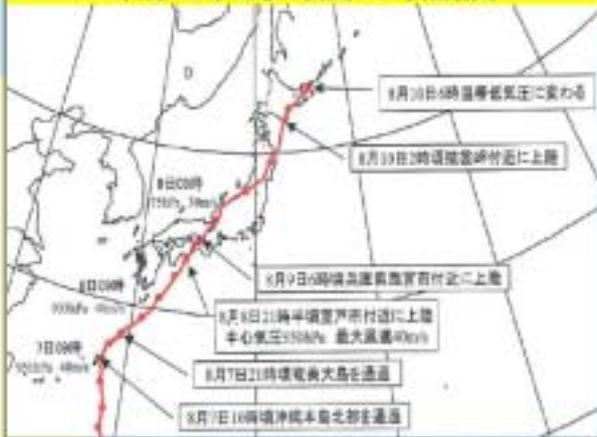
平成15年8月 台風10号経路図

8日は寒冷前線が北海道を通過したため、釧路沙流川水系では12～49ミリの雨が降った。その後雨は一旦止むが、9日は北海道の南海上に停滞した前線に向かって台風10号が接近したため、前線活動が活発化した事による雨と台風10号本体による雨が重なり、釧路沙流川水系では132～326ミリの大雨が降った。

今回の降雨の特徴は、前線と台風による雨のため降雨継続時間が長く、さらに、台風10号が接近した9日14時から10日0時の間、1時間に20～60ミリの雨が5時間位と強い雨が連続したことがあげられる。

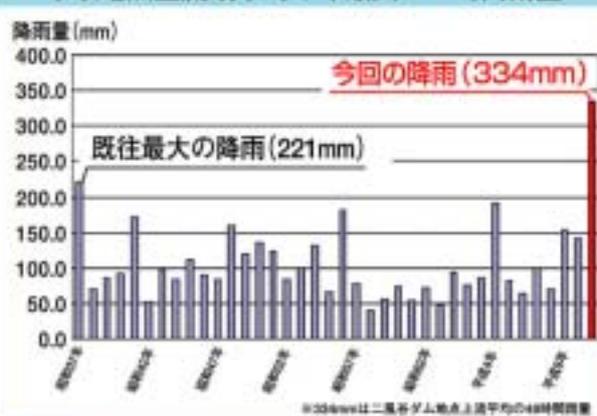
平取地点上流域平均の年最大48時間雨量

札幌管区気象台によると、平取町旭の観測地点では、8月9日一日の降雨量は年間平均1132.2mmの1/3弱に当たる358mmに達し、記録を取り始めてから最高となりました。

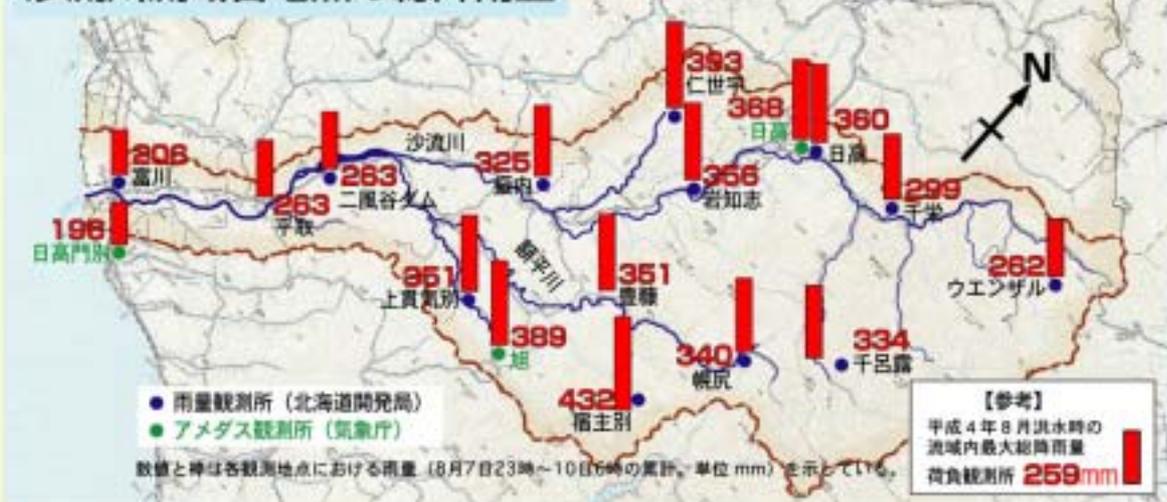
沙流川流域各地点の総降雨量

平取町旭では、総雨量389mm、最大1時間雨量75mm、日高町日高では総雨量368mm、最大1時間雨量45mmと、まさに記録的な雨量となった。

既往最大降雨の約1.5倍

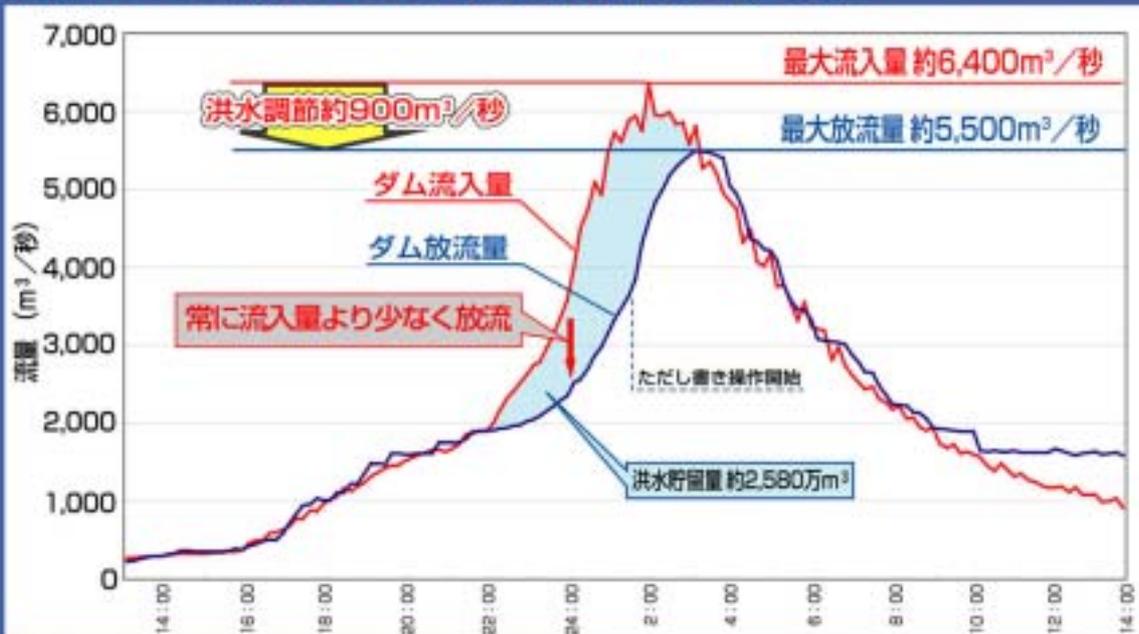
ダムによる洪水調節

洪水量を減らし、継続時間を短縮

ダムからの放流量は洪水調節開始から流入量がピークを過ぎるまで絶えず流入量より少なく、洪水を調節し続けています。
 出水前の水位が低かったこと、計画以上の水位まで水を貯めたことにより、ダムにため込んだ洪水の量は計画をおよそ3割上回る約2,580万 m^3 となりました。
 これらのダムの操作により、ダム下流域の洪水の水量を低減し、下流の水位を下げることができました。試算によれば、場所によっては約1mの水位低下効果があったとみられています。

ダムによる洪水調節は計画に基づいて行われ、100年に一回起こる確率の洪水を調節するよう操作方法が定められています。
 「ただし書き操作」とは、それらの洪水調節計画を上回る洪水を処理するためのダム操作のことです。流入量の増加に応じて放流量も増加し、想定される放流量を上回ることがあるため、あらかじめ関係機関、下流自治体等に通知をすることとなっています。なお「ただし書き操作」中も放流量を絶えず流入量以下とし、洪水調節を行っています。

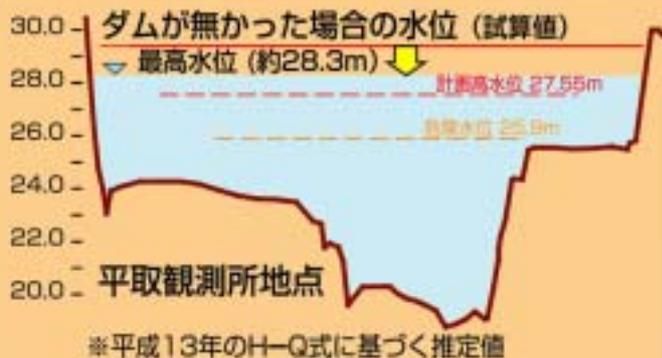
河川の水位を約1m低減し破堤を回避

洪水直後の調査により一部で堤防からわずかに洪水がこぼれた痕跡を確認しています。もし二風谷ダムがなければさらに約900 m^3 /秒の洪水が余分に流れたことになり、堤防から溢水して破堤氾濫を引き起こして大災害となっていたものと考えられます。

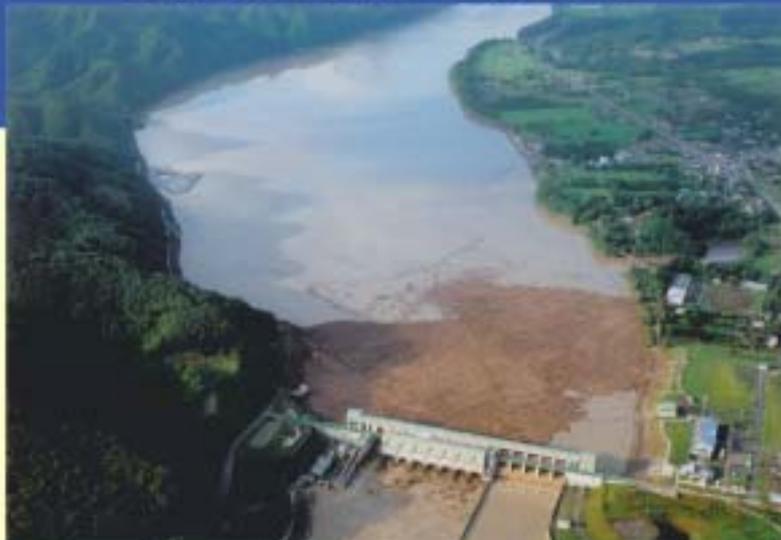
危険な流木を約5万m³も捕捉

今回の災害で流木の流出が多く見られました。流木の破壊エネルギーは凄まじいものがあり、洪水の被害を増幅させます。二風谷ダムで約5万m³もの大量の流木を捕捉して被害を軽減しました。

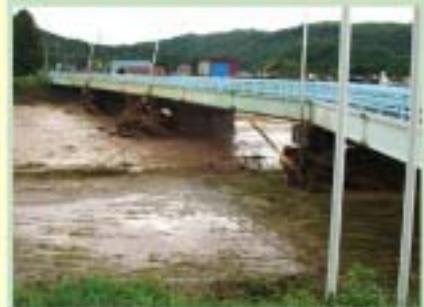
貫気別橋

二風谷ダム上流の額平川では…

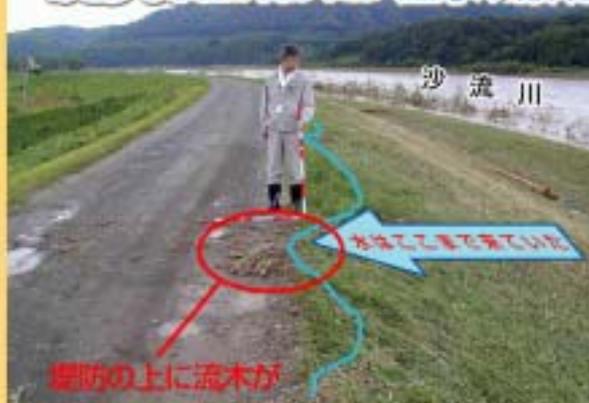
一部では堤防の高さまで洪水が達していた

あと少し水位が高ければ **溢水、破堤**

堤防の上に流木が

平成15年8月10日撮影
