第26回 平取ダム地域文化保全対策検討会 次第

第26回 平取ダム地域文化保全対策検討会

「地域文化に係る調査・検討」について

2025（令和7）年度

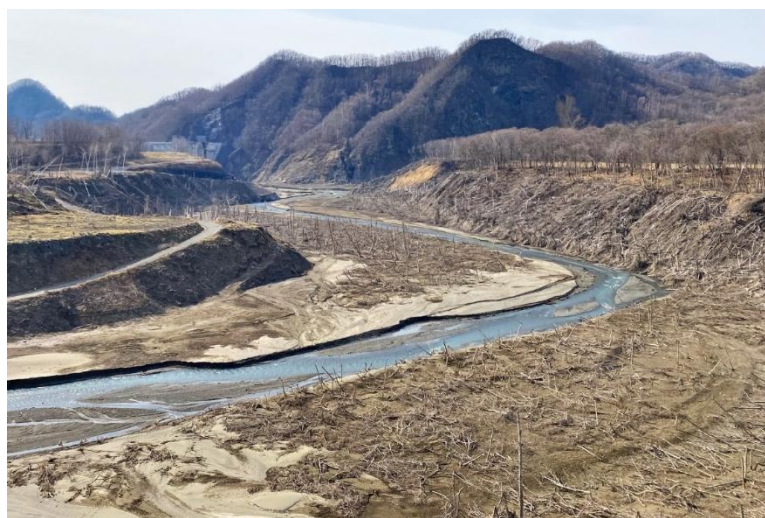
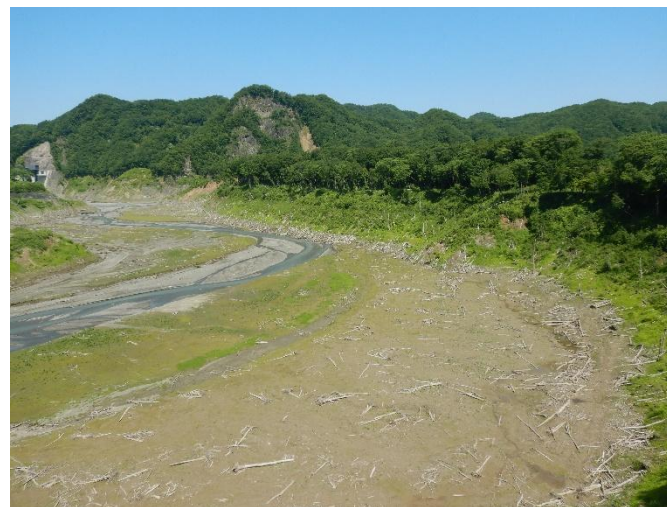
- ・ダム景観と管理上懸念であった貯水池内（宿主別橋下流）の枯死木について令和5年、6年、7年に伐採を実施。重機で枯死木を伐採または根元から切断した。処理した倒木は貯水後（7月以降）に流下したものをダムサイト・網場で回収・搬出した。
- ・その結果、景観の改善が図られた。

伐採前（令和5年4月4日）

伐採後（令和7年6月24日）

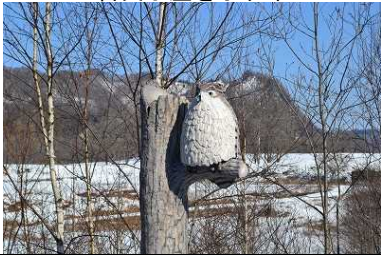
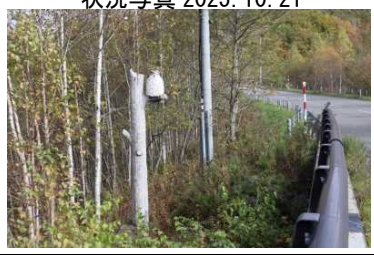
<p>ふくろう モニュメント * 2010 年設置 * 2011 形状修正 * 2013 一部破損 * 2013 修復設置 * 2021 塗り替え</p>	<ul style="list-style-type: none"> ・特に変色や形状変化なし ・周辺の木の葉が生い茂る ・夏季は、車中からは確認しづらいが木の葉が枯れる時期は見通しが良い ・支柱の文字も確認できる 	<p>状況写真 2025. 10. 21</p>

<p>アイヌ文様入り 欄干表示板 * 2010 年設置</p>	<ul style="list-style-type: none"> ・アイヌ文様の角のラインが一部色落ちしている (2021 年には確認) ・傷や汚れあり ・冬期間は撤去されている 	<p>状況写真 2025. 5. 15</p>

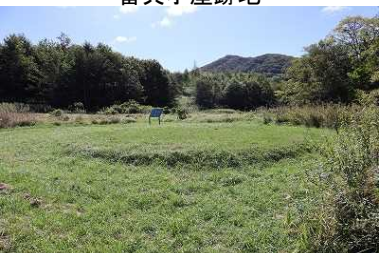
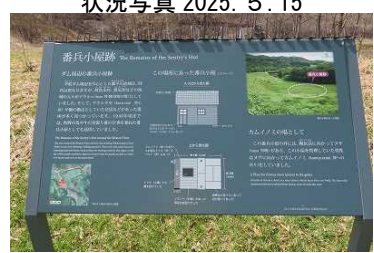
<p>番兵小屋跡地</p>

<p>解説板 * 2022 年設置 * 2023 年鳥よけ 設置</p>	<ul style="list-style-type: none"> ・表示面にひび割れなし ・鳥のフン害は少ない 	<p>状況写真 2025. 5. 15</p>

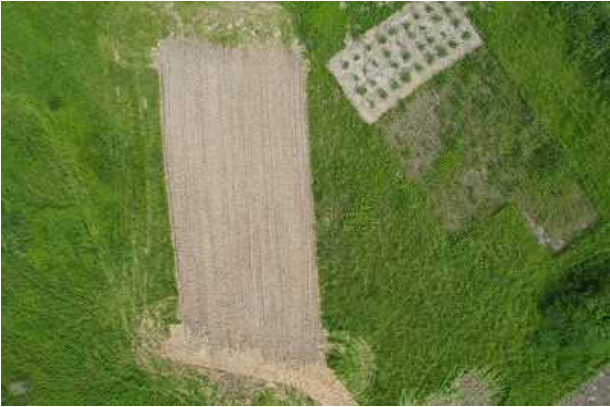
N-08 保全区スヱキ播種試験

今年度は新たに増殖の方法として、種子を採取して播種試験を行いました。あらかじめ周辺のスヱキ（ヨシ）群落から穂だけを刈り取り集めておきました。N-08 保全区内に耕起したエリアを設定し、畝を作って準備しました。今回は穂の半分だけ埋める植え付け方を試しました。以前、行ったトレーでの播種試験では、発芽・生育が確認できています。

耕起した試験地	播種後の全景

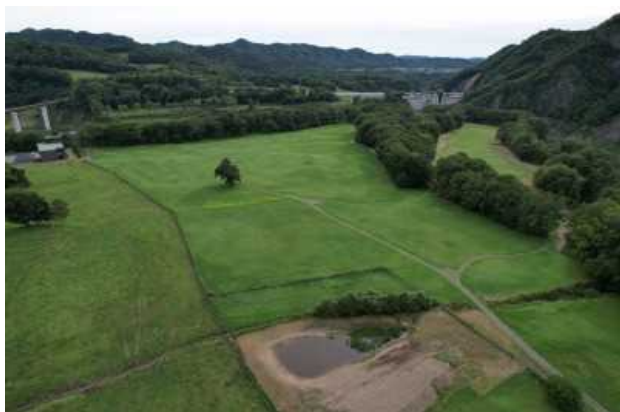
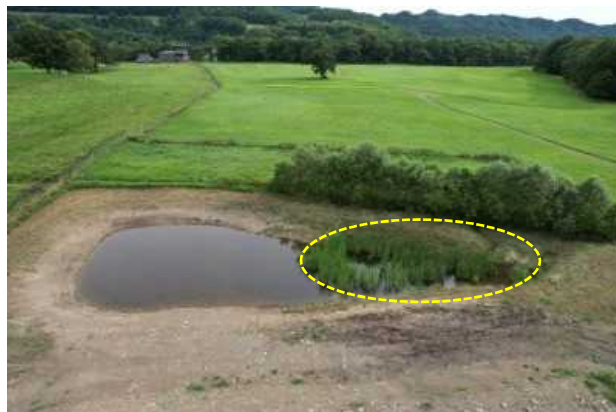
S-04 シキナの池

S-04 シキナの池は今までのエリアではシキナ群落広がっています。かなり密集した状況だったこともあり今年度、池が拡幅されました。拡幅されたエリアへのシキナの苗の移植に向けて周辺の除草作業も行っています。

フットパス沿いにあるシキナの池

池の右側は現在育成中のシキナ群落

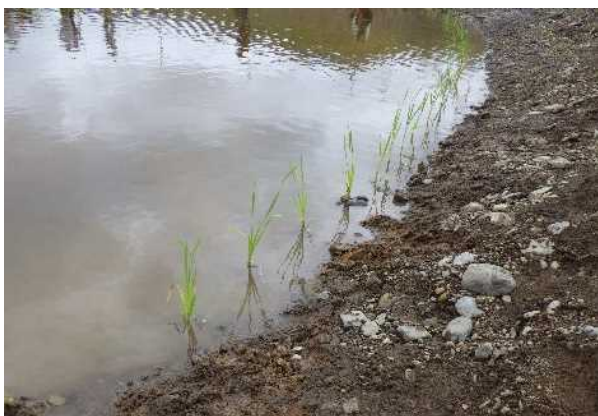
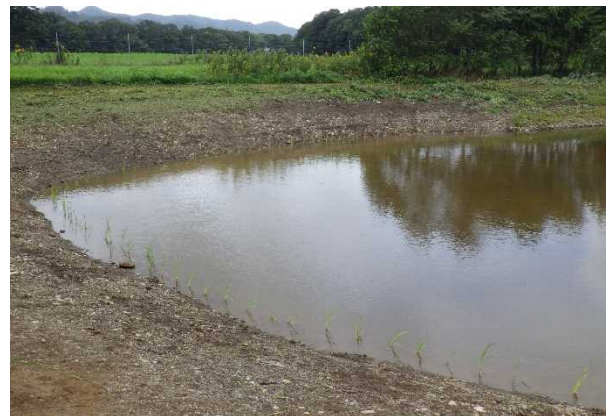
S-04 シキナの池の拡幅したエリアへの移植作業が行われました。鶴川沙流川河川事務所との協働で、対策室で育てたシキナの苗を池の水際に移植しました。まだ池の底が落ち着いてなく、石が多く、スコップが刺さりづらい状況でしたが、全部で124株の苗を植え付けました。

植え付け後の様子

水際に 124 株移植

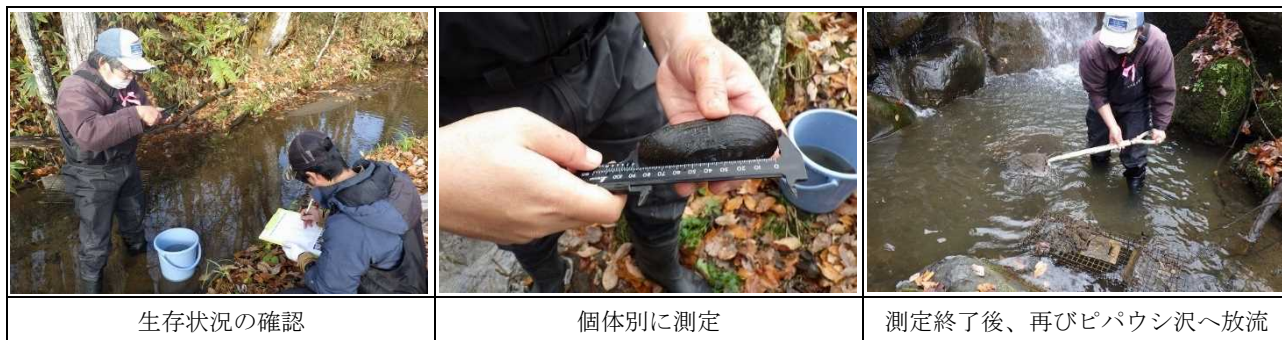
2024（R6）年9月よりピパウシ沢へ放流したピパですが、放流から約1年が経過したタイミングで一度引き上げ、現在の生存、成長値の測定を行いました。また、測定できた記録からそれぞれ表とグラフを作成しまとめました。

生存状況の確認

個体別に測定

測定終了後、再びピパウシ沢へ放流

採捕年	識別番号	殻長mm	殻高mm	殻幅mm
2024（R6）	1	86.7（-4.3）	43.0（2.0）	24.0（1.0）
	2		（斃死）	
	3	96.7（0.7）	44.0（1.0）	25.7（0.7）
	4	88.0（1.0）	41.8（-0.2）	25.5（0.5）
	5	91.4（1.4）	44.0（1.0）	25.2（0.2）
	6	90.2（0.2）	41.0（1.0）	22.9（0.9）
	7	103.0（2.0）	50.0（2.0）	29.0（0.0）
	8	84.3（0.3）	40.6（0.6）	23.6（-0.4）
	9	94.0（1.0）	44.0（2.0）	25.0（0.0）
	10	86.0（2.0）	41.5（1.5）	24.0（0.0）
	11	98.6（2.6）	47.0（1.0）	26.2（0.2）
	12	87.0（3.0）	42.0（1.0）	22.4（0.4）
	13	81.4（1.4）	40.5（0.5）	23.2（1.2）
	14	91.6（1.6）	42.5（1.5）	23.6（0.6）
	15	93.0（1.0）	43.5（0.5）	24.7（0.7）
	16	97.3（1.3）	45.0（0.0）	27.0（0.0）
	17	101.4（0.4）	49.4（0.4）	28.0（0.0）
	18	96.4（0.4）	45.6（0.6）	28.8（-0.2）
	19	90.5（0.5）	44.3（0.3）	27.5（1.5）
	20	80.7（0.7）	40.0（0.0）	23.0（0.0）
	21	103.0（0.0）	48.0（0.0）	28.3（0.3）
	22	91.0（2.0）	42.0（0.0）	25.0（0.0）
	23	87.0（1.0）	43.1（0.1）	24.0（0.0）
	24	95.0（1.0）	47.0（1.0）	28.0（0.0）
	25	105.0（2.0）	46.0（1.0）	28.0（0.0）
	26	85.7（0.7）	41.0（1.0）	23.1（0.1）
	27	85.5（1.5）	42.0（1.0）	23.0（0.0）
	28	96.0（2.0）	45.6（0.6）	25.7（0.7）

※殻長・殻高・殻幅の括弧内数値は前年度からの成長値を示している。

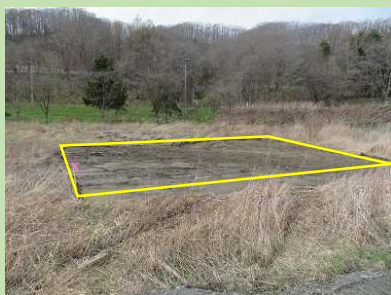
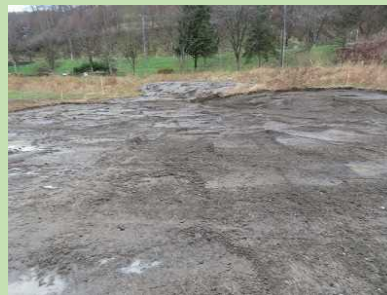
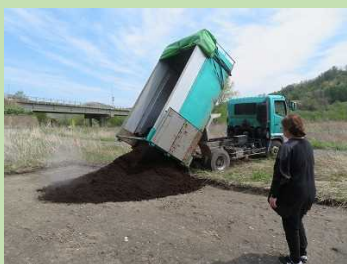
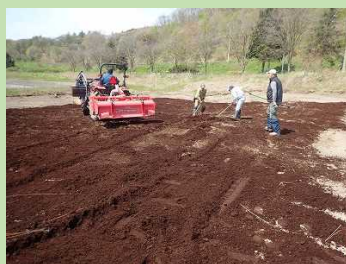
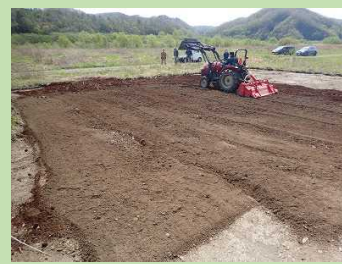
縦 20m横 20m (200 m²) の範囲を測量今年度は計測範囲の表土を剥ぐ作業を行いました。

堆肥を撒いた後、起耕を行いました。

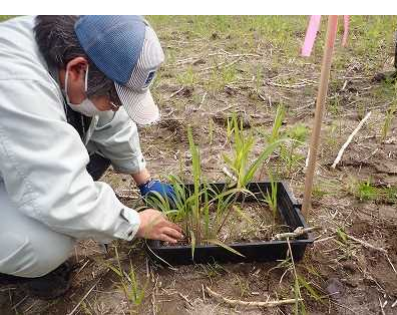
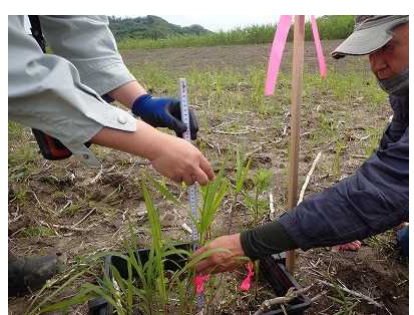
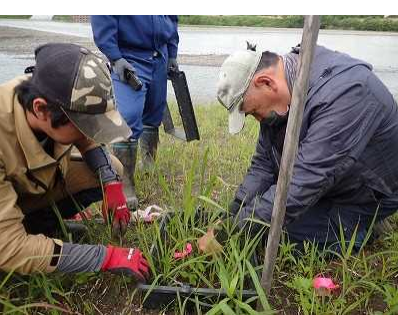
育苗トレー設置 (杭で2カ所固定)

トレー内のスヅキ・シキ (オニガヤ) ※オギの数を確認、計測 (※全長および葉の長さ)		
<p>掘削工事による影響ため、スヅキを移植した。本町地区移植先は、掘り下げられた (1m 程度) 場所に 30 cm~40 cmの厚さで移植された。</p> <p>スヅキ試験地の移植先は、掘削箇所法面で、一度、スヅキごと表土を剥ぎ、仮置きして掘削終了後法面に移植 (貼り付け) した。</p> <p>モニタリング箇所には、育苗トレーの底を取り除き2か所 (A・B) に設置。スヅキ試験地においても2か所 (C・D) 設置。計測するスヅキ (大・小)、シキ (大・小) にピンクテープでマーキング。モニタリング時に本数 (増減) を確認する。</p>
