精神文化保全対策の検討（案）

～ 第3回検討会 精神文化保全対策の考え方（基本方針）より抜粋 ～

■平取ダム建設予定地における精神文化保全対象の保全対策イメージ

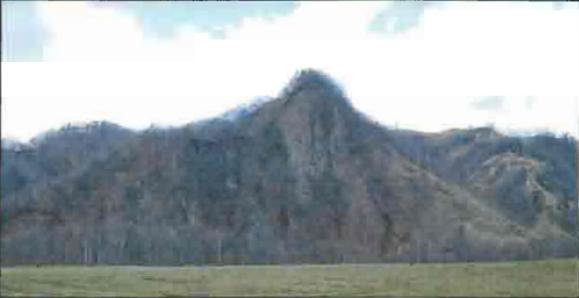
No.	保全対象区分					現状	現状写真	カムイノミをしていた場 と祈りの方向	ダム建設により 受ける影響
	区分	分類	保全対象	詳細な場所	利用内容、主たる特徴				
1	地形	山	荷負本村のチノミシリ	平取町字芽生 額平川と宿主別川の合流 点付近の少し上流	長知内の男性の祖父はこの山に向かってカムイノミ（神への祈り）をしていました。この男性によると荷負本村の人たちは山に来てカムイノミするのは見たことがないそうです	額平川と宿主別川の合流点より額平川上流に位置し、周囲の山並みから突出した山塊であり町営牧場から北側の景観ではランドマークとなっている

・通りすがりに礼拝していたと言われるが、どこからしていたかは明らかでない ・荷負本村の人たちは家の中の炉端でカムイノミをしていたとされる	チノミシリの山裾が水没するが、全体的な山の形は維持され、遠くからの景観や地域の目印となる象徴性（ランドマーク性）は保持される
	地形	山	チノミシリ	額平川と宿主別川の合流点付近「詳細～総括報告書P216 イ）」	荷負本村に住む男性の家系や、荷負本村の人達のチノミシリ（我ら祭る所）	額平川と宿主別川の合流点近くに位置し、連続的に見られる周辺の山並みからやや突出している。

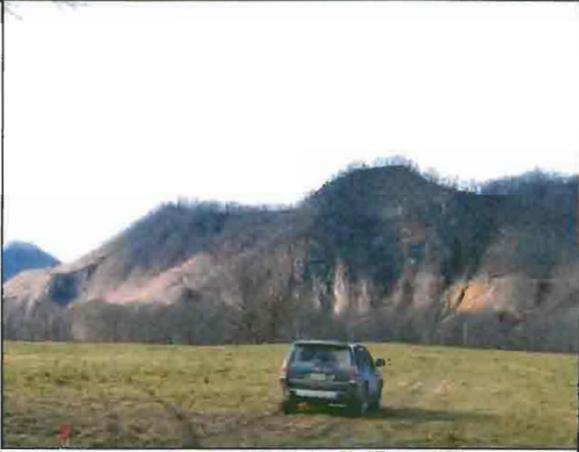
額平川と宿主別川の合流点でカムイノミを行う	チノミシリの山裾が水没するが、全体的な山の形は維持され、遠くからの景観や地域の目印となる象徴性（ランドマーク性）は保持される
	地形	崖・山	クエラン姫神（ハセオンカミ）	エチネンケ峰は宿主別川河口の崖ではないかと考えられるが、場所の特定はできていない「詳細～総括報告書P204」上部が欠けている様子「H18調査班調査」	エチネンケ峰にいるホロシの2神のうちの1人				
地形	崖・山	荷負の男性のハセオンカミ	同上	カムイノミ（神への祈り）をしていた					
3	地形	崖	チノミシリ	宿主別と額平川の合流点のやや下流の崖 「詳細～総括報告書P215 7）」	荷負のシケレペコタンの地域の方が一番大事にしている神への祈りの場	宿主別川と額平川の合流点よりやや下流の山で、正面の段丘部からは樹木に隠れてやや見づらい状況になっている

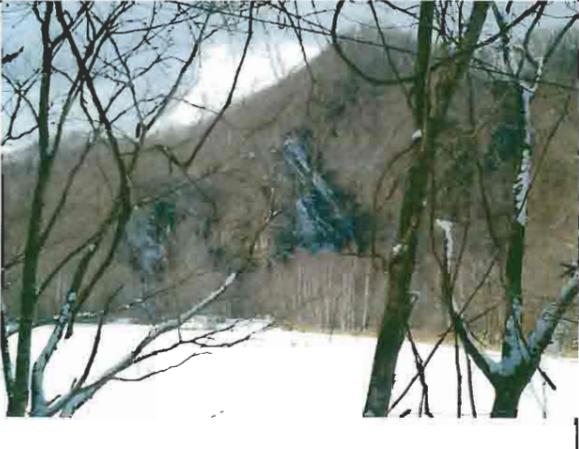
チノミシリに向かって、どこからカムイノミをしていたか明らかになっていない	チノミシリの山の一部は影響を受けるが、全体的な山の形は維持される

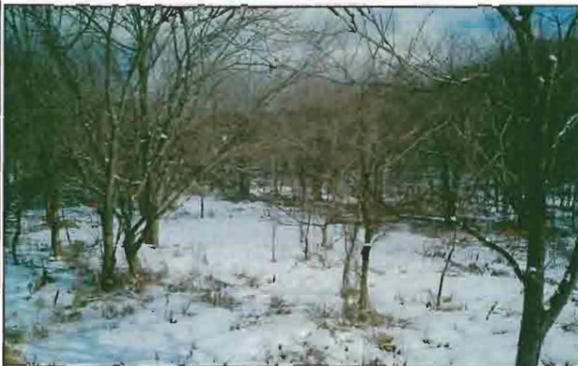
No.	保全対象区分					現状	現状写真	カムイノミをしていた場 と祈りの方向	ダム建設により 受ける影響
	区分	分類	保全対象	詳細な場所	利用内容、主たる特徴				
4	地形	山	チノミシリ	宿主別で荷負本村で馬の番兵をしていた人が、馬の番兵小屋から西に向かって見える山（貫気別山の手前の山）「詳細～総括報告書P217	カムイノミ（神への祈り）をしていた。また先祖を偲ぶ場としてチャルパも行われていた	建物は残っておらず疎林状態。スズラン保全地区に向かって300m進んだ場所からチノミシリを行っていた

<ul style="list-style-type: none"> ・番兵小屋の近くのヌサでカムイノミを行い、貫気別山の手前の山に向かって祈っていたとされている ・番兵小屋から宿主別橋の近くの場所で、神の国に供え物を送るチャルパが行われ、現在も続けられている 	カムイノミの対象となるチノミシリは影響を受けて祈っていたとされているが、カムイノミをしていた場所は水没することになり、近くに付替道道の橋梁の橋脚が配置される
	伝説・儀礼	儀礼	「チノミシリにカムイノミしていた場所」チャルパも行われていた						
	伝説・儀礼	儀礼	チャラパ（チャルパ・チャルパ）が行われた場所（先祖を偲ぶ場）	荷負や平取ダム水没予定地内宿主別橋付近で行われていた。例1：宿主別の橋の袂、道路から右側からチャラパが行われていた場所「詳細～総括報告書P223 イ）」	チャラパ（神の国へ供物などを送るためにちらす）	周囲は草地となり、コナラやヤナギ類の林となっている。小屋のあった場所にはスモモが2本ある			
11	地形	川	ペテウコピ（祈りの対象）	額平川・宿主別川合流地点「詳細～総括報告書P247 2）・P442」	川と川がぶつかる場所はお祈りをする対象だということがあった	川の流れ、合流地点は幅の広い川原を動き、毎年変化している。2003年の台風により一時、河畔林はほとんどなくなっていたが、近年ヤナギ類が繁茂しはじめている

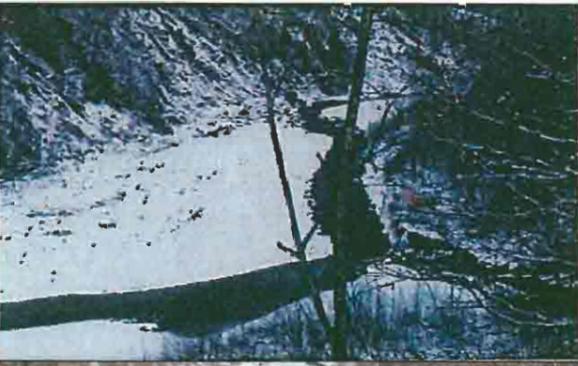
川の合流点そのものが祈りの対象とされている	川の合流地点は水没する

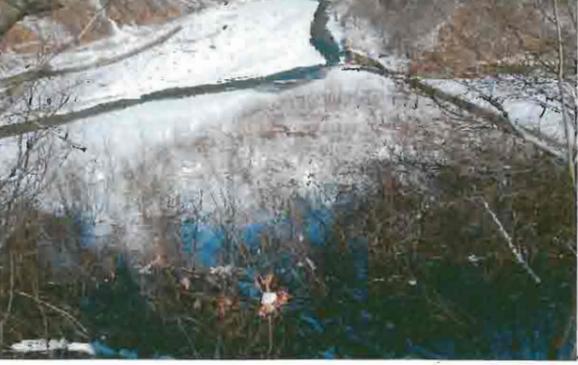
18	伝説・儀礼	儀礼	マタギの人たちが漁に出かける前カムイノミしていた場所	額平川と宿主別川のぶつかっている二股（合流点）の少し高い場所「H18年調査班調査」	合流点の少し高い場所に三角小屋があり、マタギの人たちが5・6人集まって獵へ出掛けるまえにイナウチパでカムイノミをした場所	三角小屋があった高台は、現在は川より3mぐらい高くなっている。三角小屋があった場所は、湛水すると失われる。現在は3m～5mぐらいの高さのヤナギが生えている

三角小屋の建っていた場所の近くでイナウチパと呼ばれる祭壇のようなものにお祈りしていたとされている	制限水位付近に位置することから水没する期間と水没しない期間がみられる

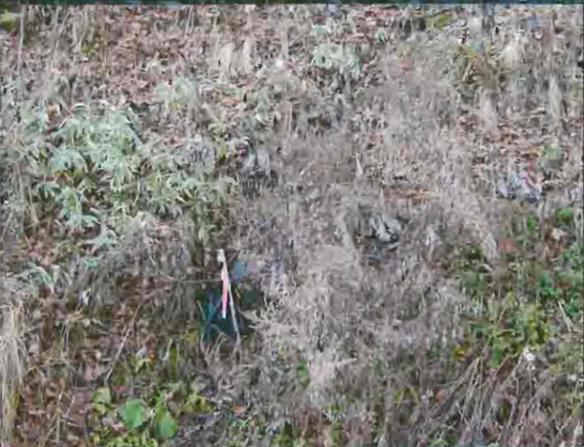
No.	保全対象区分					現状	現状写真	カムイノミをしていた場 と祈りの方向	ダム建設により 受ける影響
	区分	分類	保全対象	詳細な場所	利用内容、主たる特徴				
19	伝説・ 儀礼	水	カムイワッカ	宿主別橋の手前右側湧き 水「詳細～総括報告書P 221 2)ア)」	カムイノミ・飲み水	宿主別橋の手前右側の斜 面から流れ出している湧 き水。以前より水量は少 なくなっており、林床植 生により視認しづらい状 況

湧水そのものが祈りの対 象ともなっている	常時満水位に近い水位に あることから水没する期 間と水没しない期間がみ られ、また付替道工事 により影響を受ける可 能性も考えられる
22	伝説・ 儀礼	儀礼	カムイノミ	平取町字芽生	荷負本村の男性のマタギ 小屋があり、カムイノ ミ、イヨマンテが行われ た可能性のある場所	現在は放牧地跡となっ ておりササ原、林地となっ ている

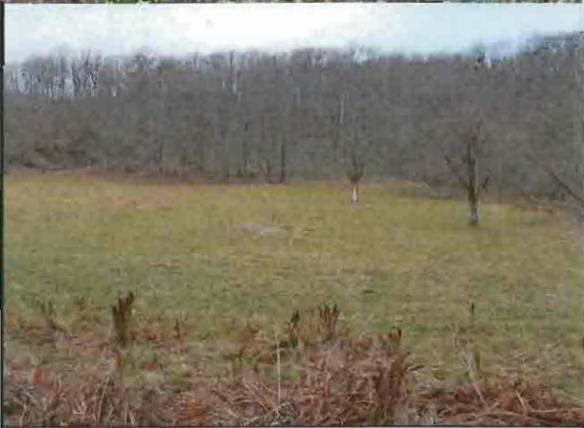
詳細は不明	付替町道工事が近くで行 われる可能性があること から、周辺環境が変わ ることが予想される
23	伝説・ 儀礼	儀礼	又サ（カムイノミが行わ れていた場所） またイヨマンテをした場 所。	平取町字芽生 スズラン群生地北側に番 小屋や又サがあった	又サに向かってカムイノ ミを行っていた場所。ま た1937年、38年にイヨマ ンテを行った場所	建物などは残っておら ず、地面は平坦に整備さ れており疎林となってい る

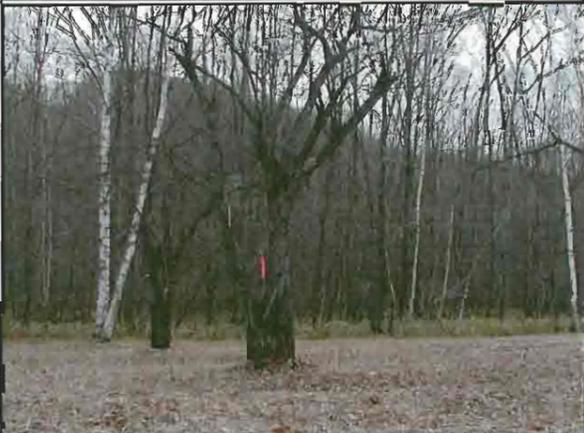
番兵小屋の近くの又サで カムイノミを行い、ポロ シリの方向に祈っていた とされている	特に影響はみられない

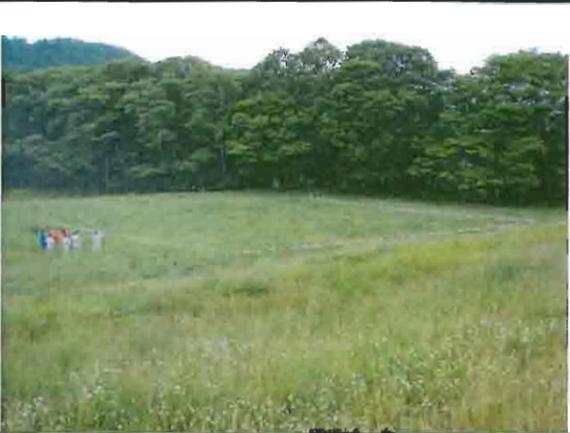
No.	保全対象区分					現状	現状写真	カムイノミをしていた場 と祈りの方向	ダム建設により 受ける影響
	区分	分類	保全対象	詳細な場所	利用内容、主たる特徴				
24	伝説・ 儀礼	儀礼	又サ(カムイノミを行っ ていた場所)	平取町字芽生 すずらん群生地にかかる カーブの牧草畑の左側に 住んでいた家があり家の 外には又サ。「詳細～総 括報告書P224 ア)」	又サ(祭壇)で神への祈 りをする場所。家の外に ポロシリの方に向かって 又サがあり、又サに向 かってカムイノミを行っ ていた	家があったとされる場所 は牧草地となっている。 近傍には枯れたコナラの 木が1本立っている

家が立っていた近くの又 サでカムイノミを行い、 ポロシリに向かって祈っ ていたとされている	家があったとされる箇所 はサーチャージ水位付近 に位置するところから、 計画規模の洪水があった 場合は水没する
