Nibutani Dam News 2003.

二風谷ダムの流れ木撤去状況。

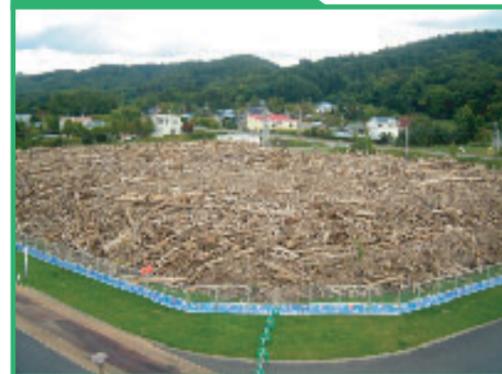
ダム管理所構内堆積場

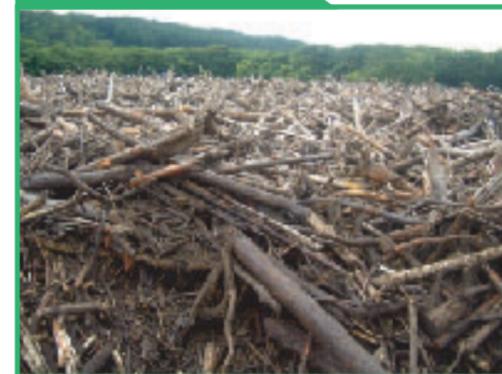
平取町有地堆積場

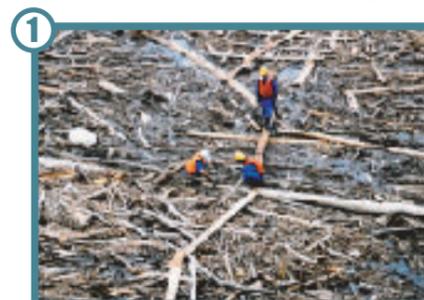
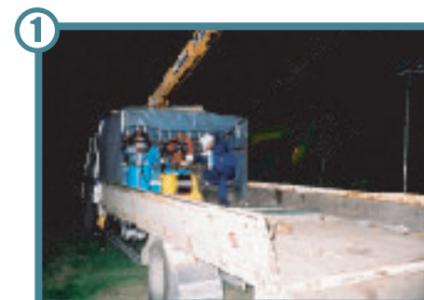
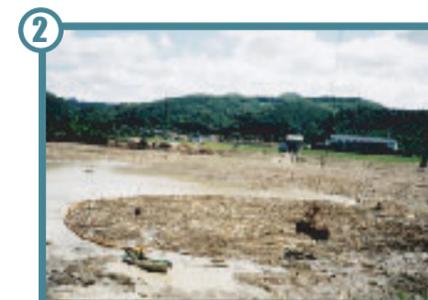
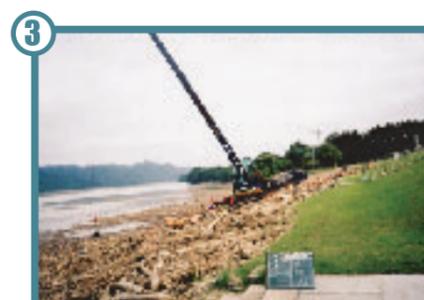
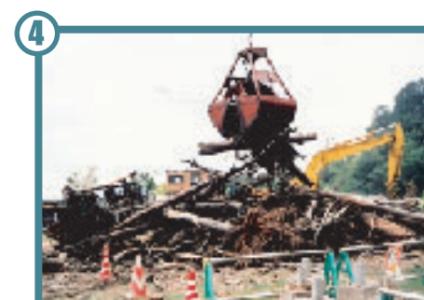
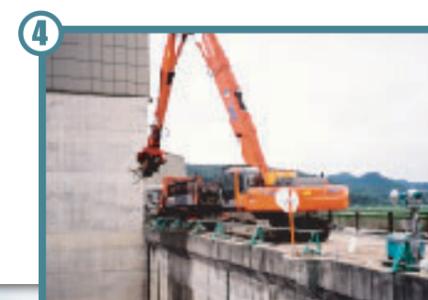
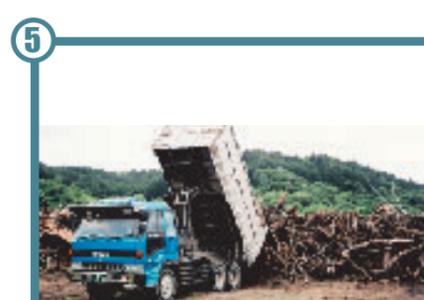
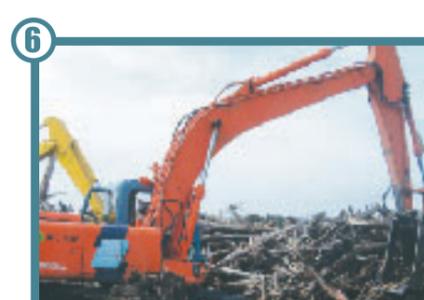
流木撤去作業フロー

- 1 流木にワイヤーを仕掛ける ▶ ウィンチで引き寄せる
- 2 簡易網場で流木を囲む ▶ 船で引き寄せる
- 3 クレーン及びクラムシェルで引き寄せる
- 4 クラムシェル及びピラニアバックホウで収集・積み込み
- 5 収集車で堆積場に運搬
- 6 堆積場に積み上げる
