# 平成28年8月の大雨による出水概要について

# 今夏の大雨をもたらした気象の概況について

# 今夏の大雨による被災状況

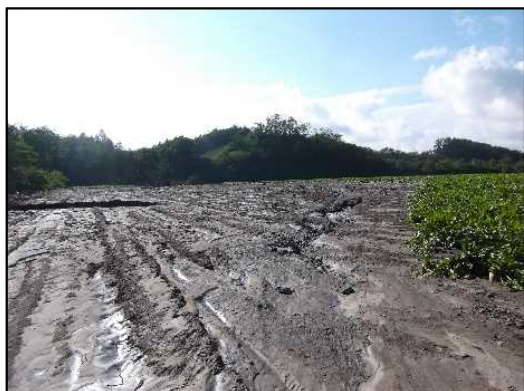
氾濫により土壌流出した農地(清水町)

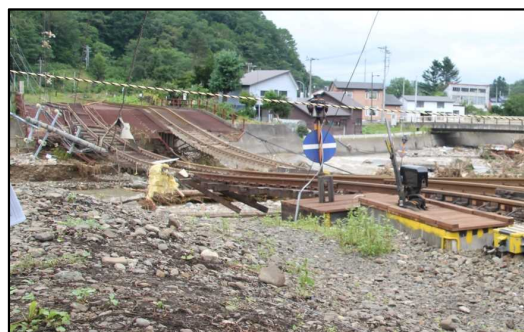
JR新得駅周辺における鉄道の被災

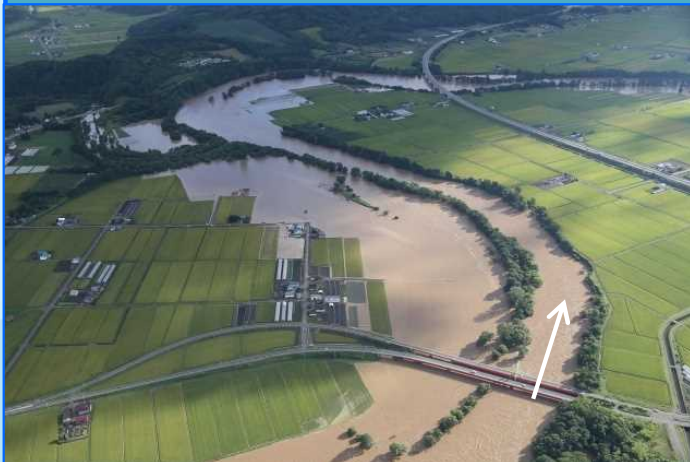
台風第9号による大雨  
石狩川水系石狩川(深川市、旭川市)

- ・溢水
- ・浸水面積 約120ha 浸水家屋 6戸

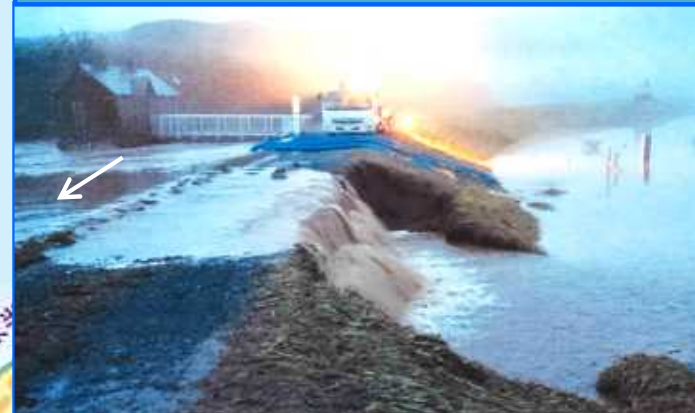
8月20日から続く大雨  
常呂川水系常呂川(北見市)

- ・堤防決壊 1箇所 越水4箇所
- ・浸水面積 約215ha

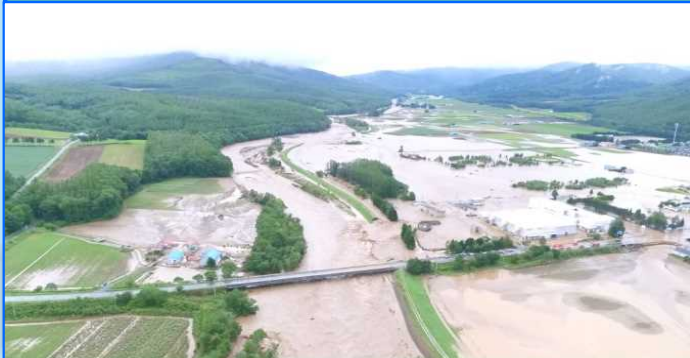
台風第10号による大雨  
石狩川水系空知川(南富良野町)

- ・堤防決壊 2箇所
- ・浸水面積 約130ha 浸水家屋183戸

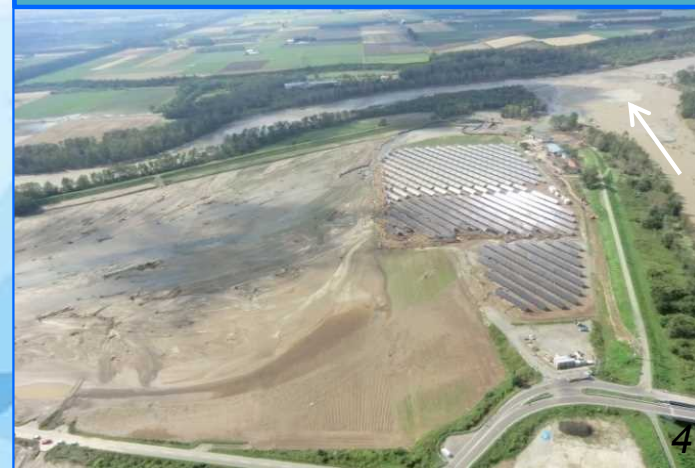
台風第10号による大雨  
十勝川水系札内川(帯広市)

- ・堤防決壊 2箇所
- ・浸水面積 約50ha 浸水家屋2戸他

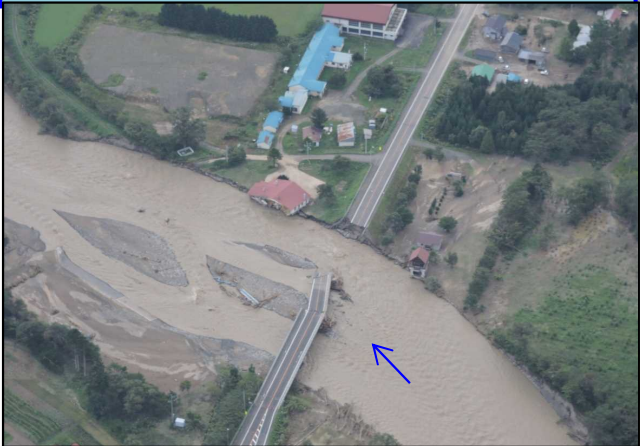
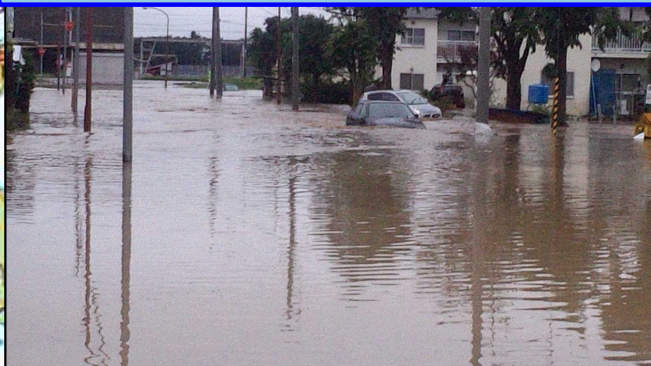
さるがわ さるがわ  
沙流川水系沙流川(被害状況)H28.8.31撮影

とちかがわ めむろがわ  
十勝川水系芽室川(被害状況)H28.8.31撮影

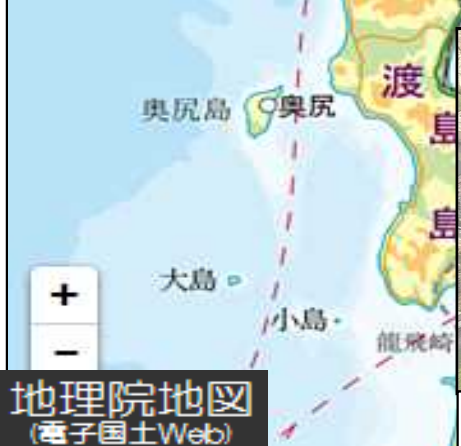
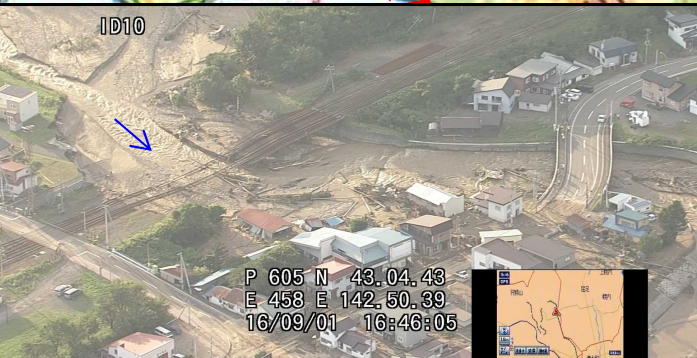
とちかがわ しんどうがわ  
十勝川水系パンケ新得川(被害状況)H28.9.1撮影

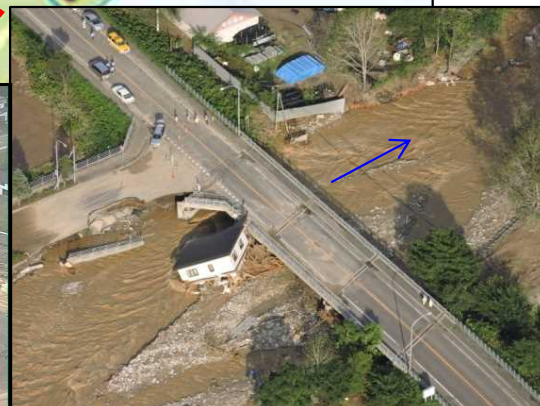
とちかがわ  
十勝川水系ペケレベツ川(被害状況)H28.9.1撮影

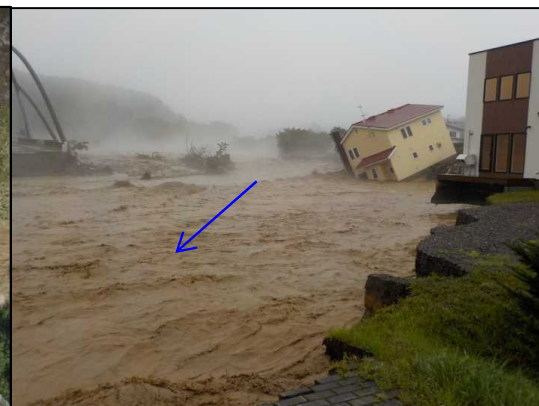
とちかがわ  
十勝川水系ペケレベツ川(被害状況)H28.8.31撮影

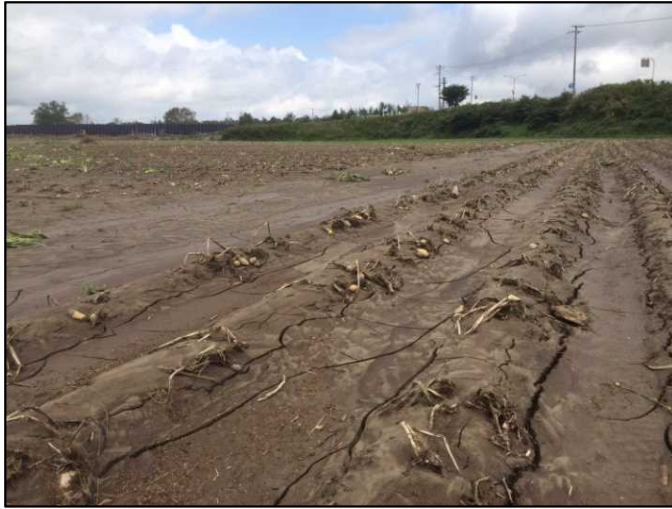
農作物の多くが流され、土砂が堆積している  
(帯広市 ばれいしょ畑)

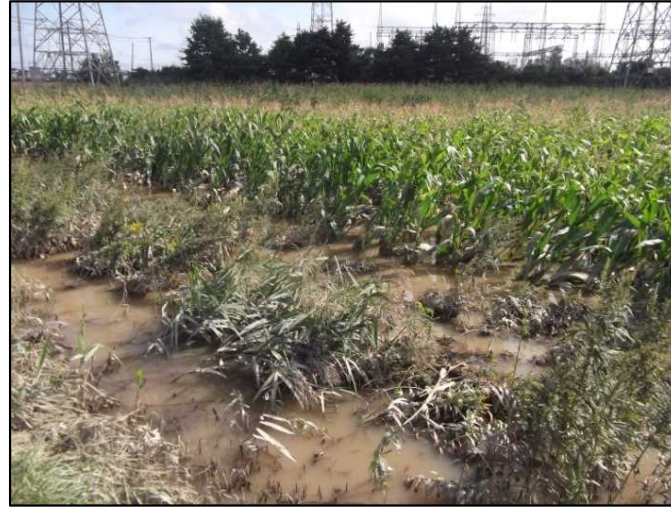
農作物が浸水被害を受け、収穫できない・収穫に遅れが生じている(芽室市 デントコーン畑)

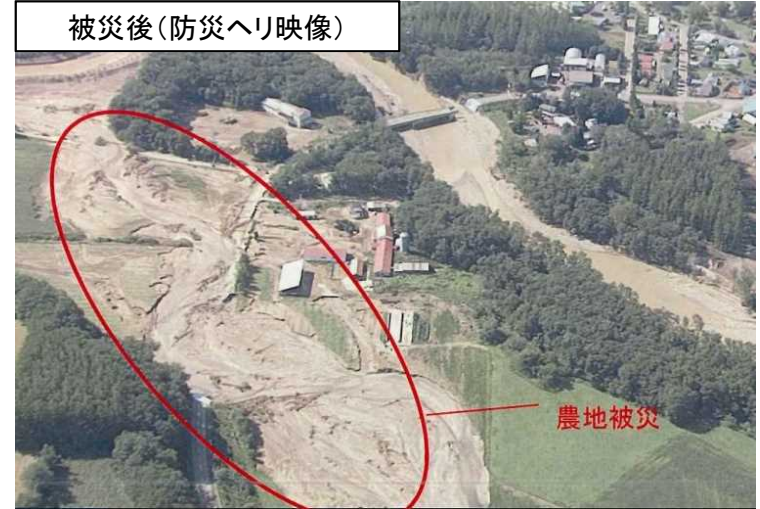
農作物ごと土壌が流出し、上流からは土砂が運ばれ堆積している(芽室町)

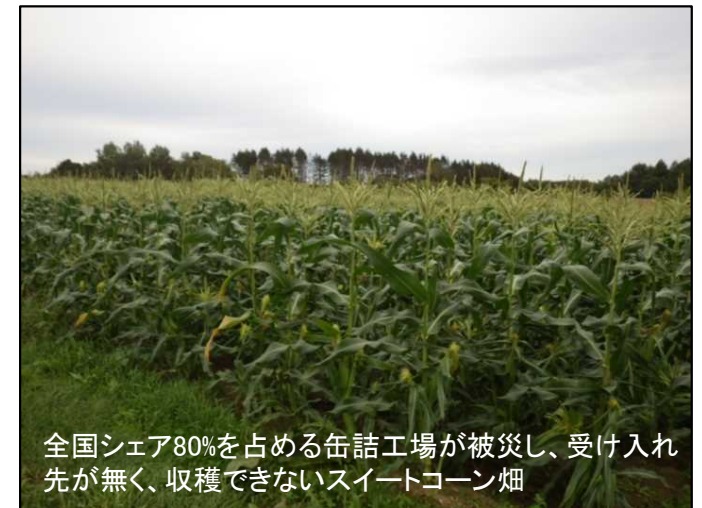
全国シェア80%を占める缶詰工場が被災し、受け入れ先が無く、収穫できないスイートコーン畑

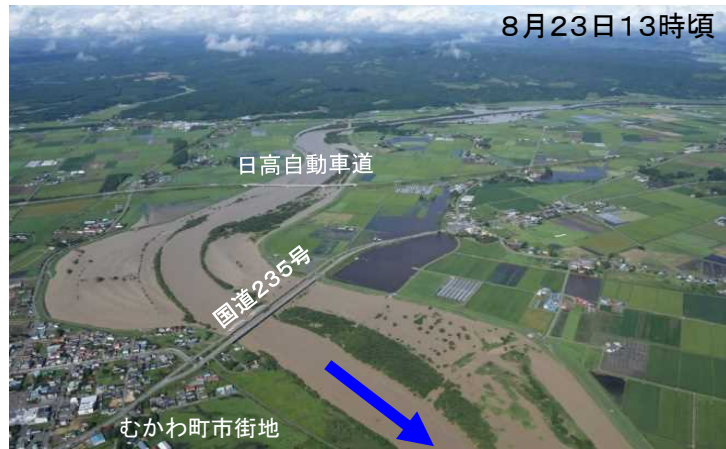
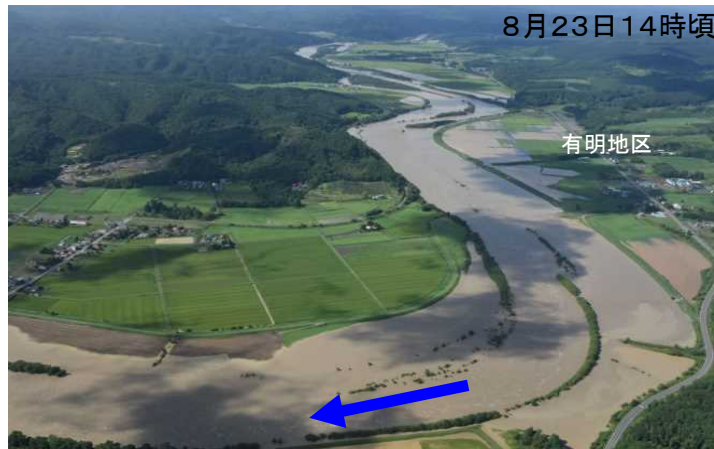
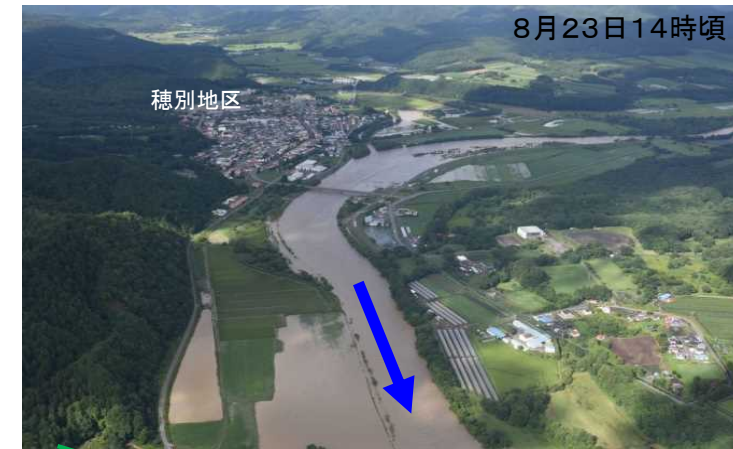
鵜川では、台風第9号による大雨の影響により、約170haの内水はん濫が発生しました。

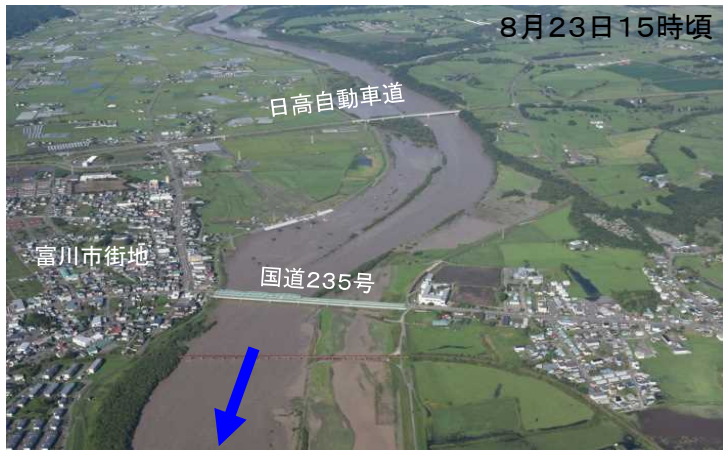
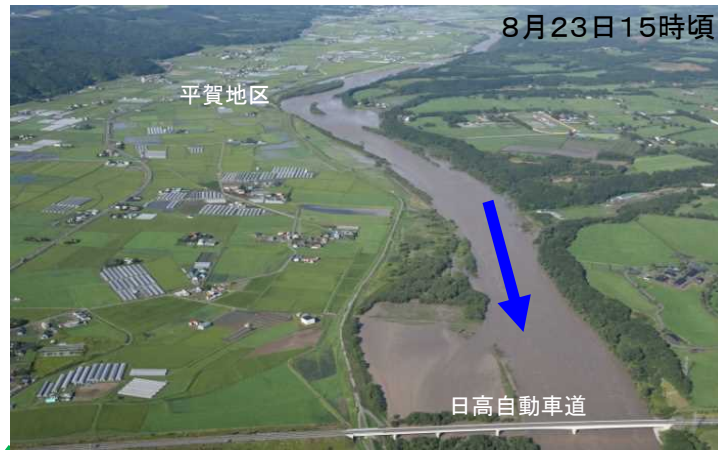
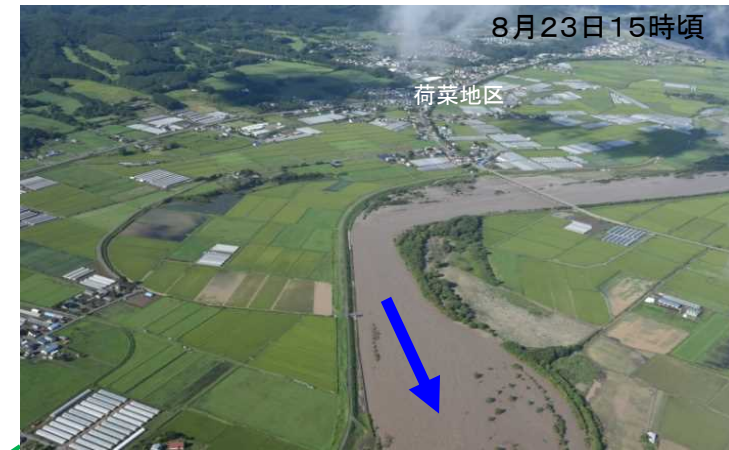
沙流川では、台風第9号による大雨の影響により、約110haの内水はん濫が発生しました。

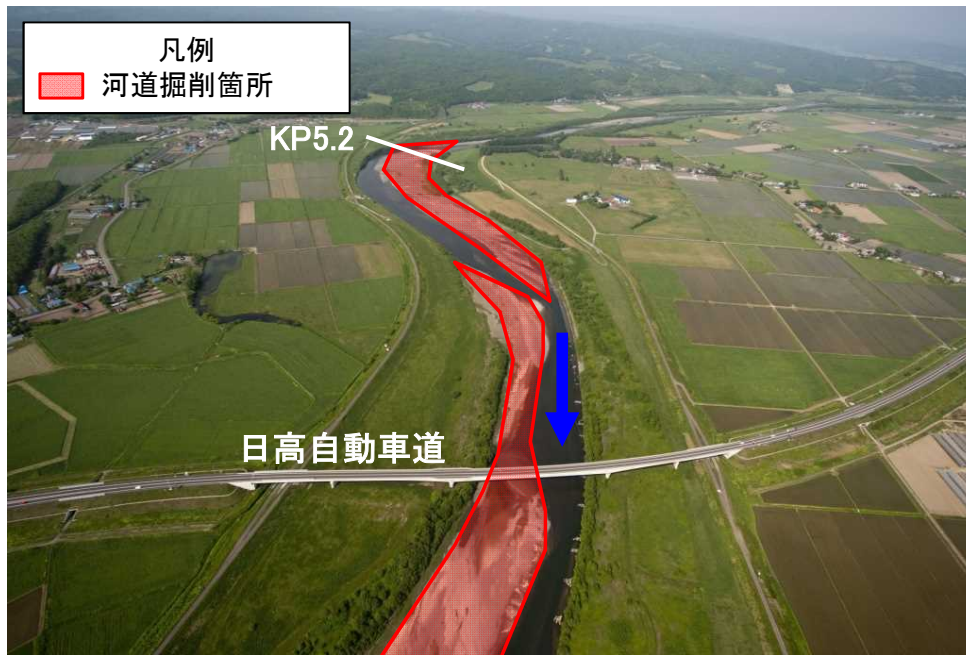
## 掘削による水位低減効果（鷓川 KP5.2）

○鷓川では、河川整備計画策定後（H21.2）、洪水を安全に流下させるため、川の断面をひろげる河道掘削を実施しています。これにより今回の出水では、掘削前の水位に比べ、約0.2mの水位低減効果がありました。
