平成15年8月洪水 沙流川での水位・流量の検証概要

二風谷ダムでの水位・流量の検証

水位から流量を算定する式(H-Q式)の更新について

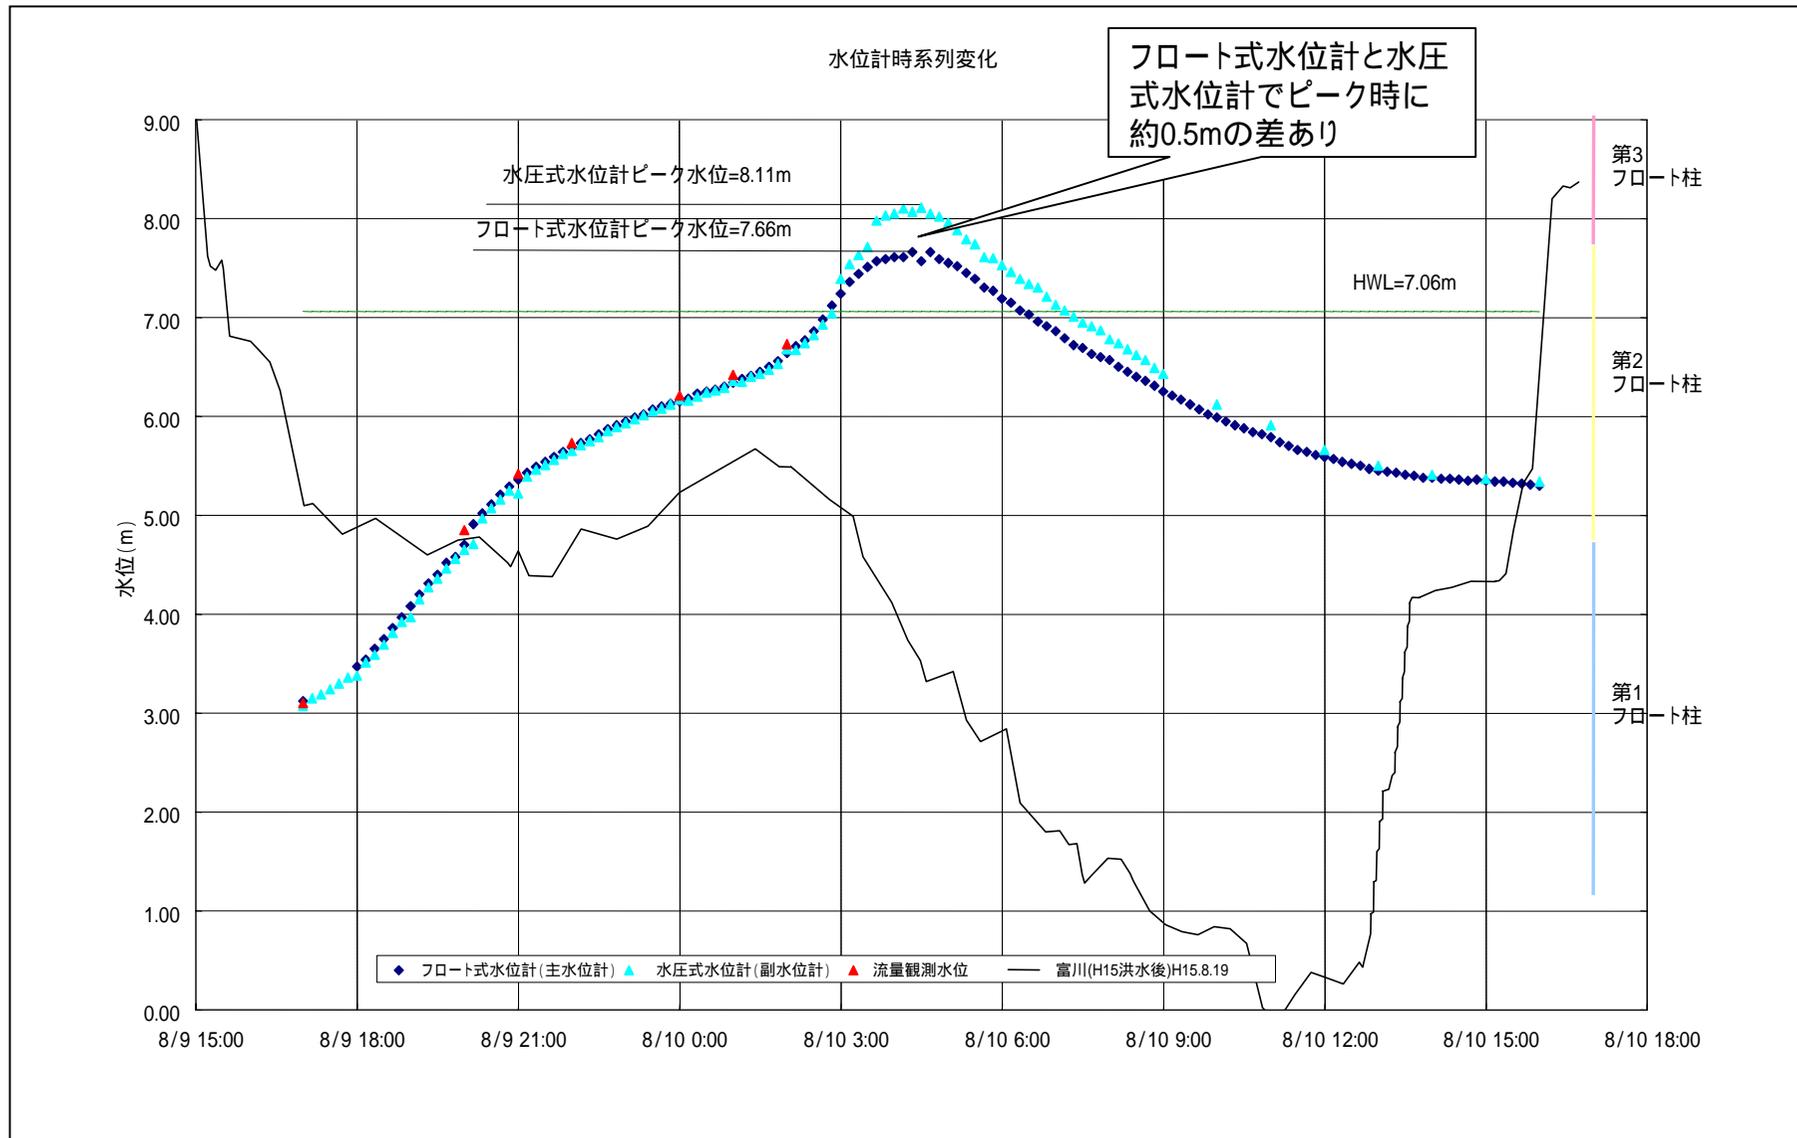
富川水位観測所の課題

フロート式水位計(主水位計)と水圧式水位計(副水位計)でピーク時に約50cmの差があるため、どちらの値が妥当かを検証し、補正する。

水圧式水位計はピーク付近で10分間で27cmの水位上昇を示しているが……。

- 上流の平取観測所では同様な水位上昇は見られない。
- 二風谷ダムで急激な放流量の増加は無く、二風谷ダムより下流域で急激な水位上昇をもたらす降雨も無い。

ピーク流量、総流量ともフロート式水位による流量の方が二風谷ダム放流量を河道追跡計算した流量と整合が取れている。

フロート式水位計による流量の方が二風谷ダム放流量と平取地点流量で縦断的な整合が取れている。

- 水圧式（副水位計）よりもフロート式（主水位計）の水位が妥当と判断。

水圧式水位計が異状な値を示した原因としては、計器の受圧部の先端にドロが詰まるなどして正常に感知できなかったことが想定されるが、現地において洪水中の状況を再現しない限り検証できない。

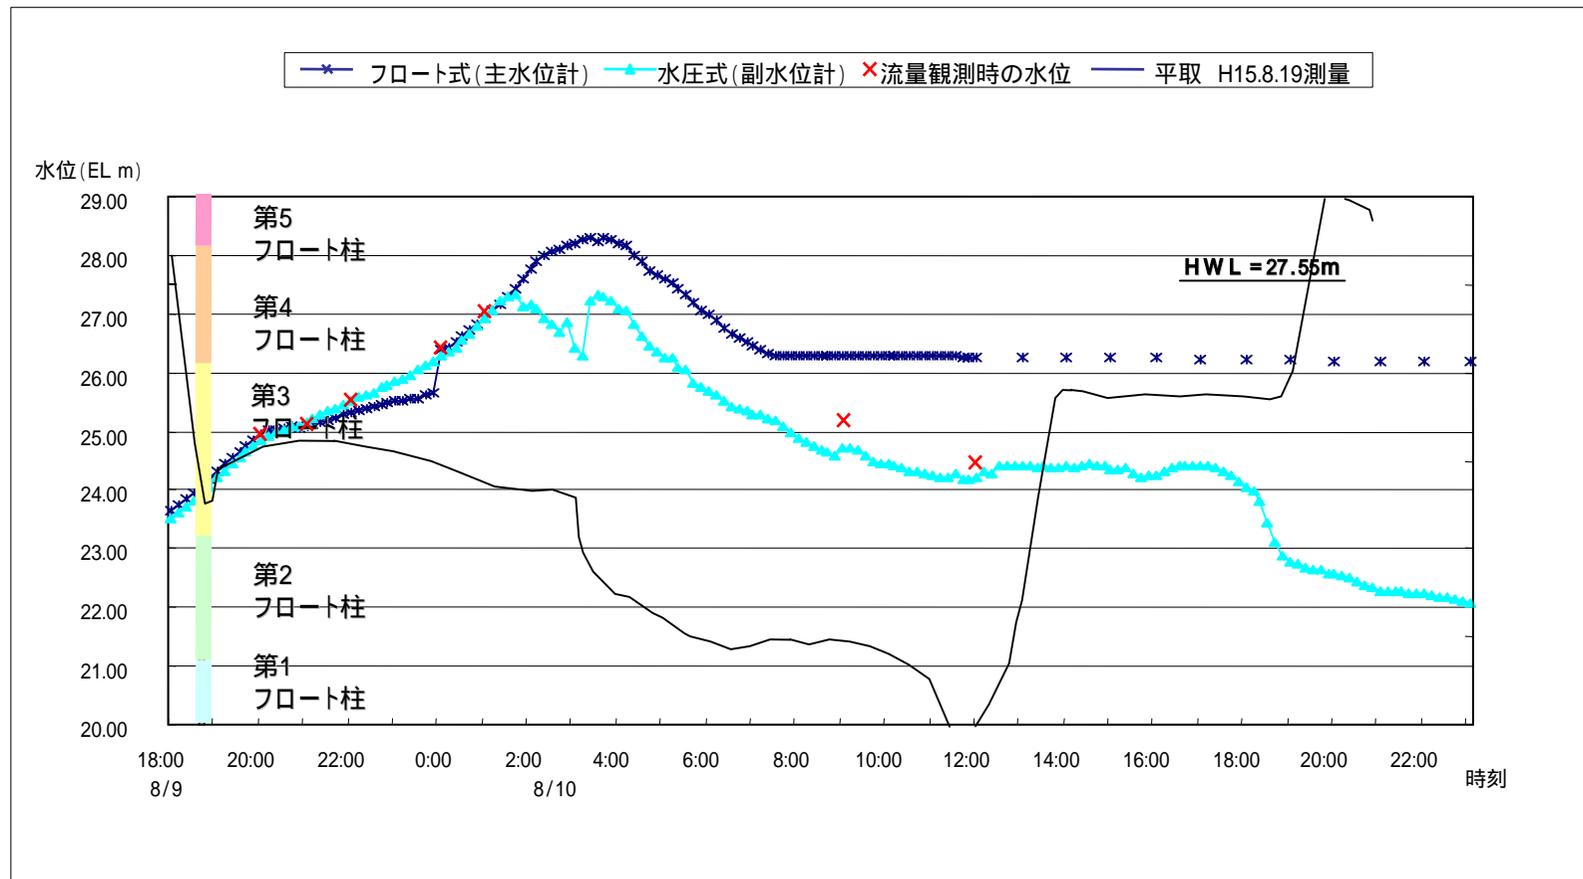
平取水位観測所の課題

フロート式水位計（主水位計）と水圧式水位計（副水位計）で観測値に差が生じているため、水位測定結果を見直し補正する

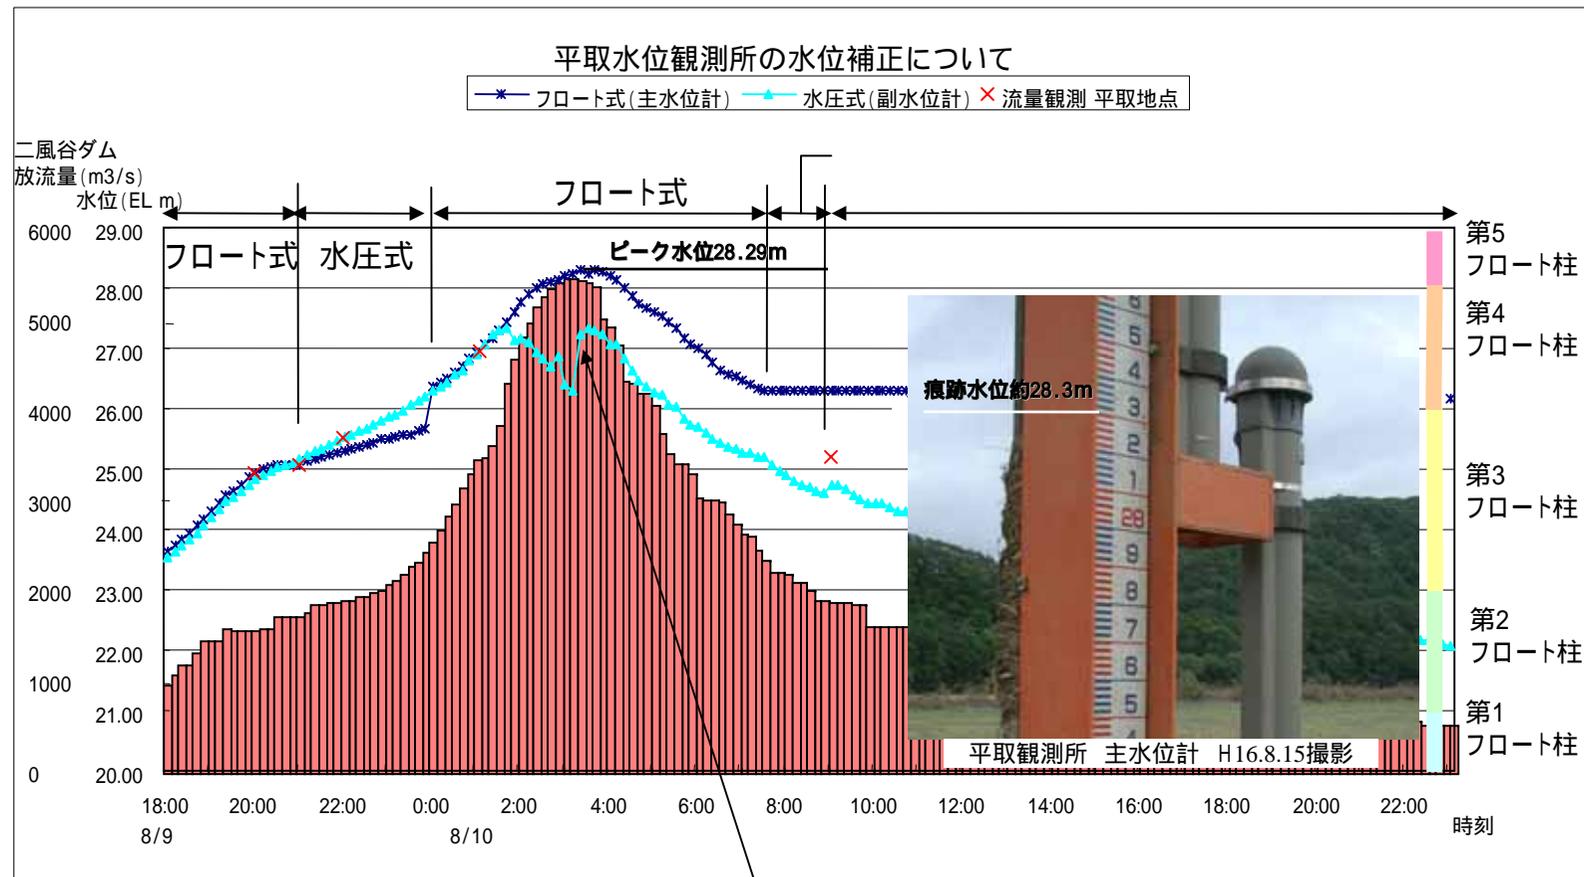
水位補正の考え方 期間

この期間は、二風谷ダムの放流量と水圧式の水位変動の整合が取れない。また、フロート式の水位はピーク水位で痕跡水位とも整合が取れているため、フロート式の値を採用する。

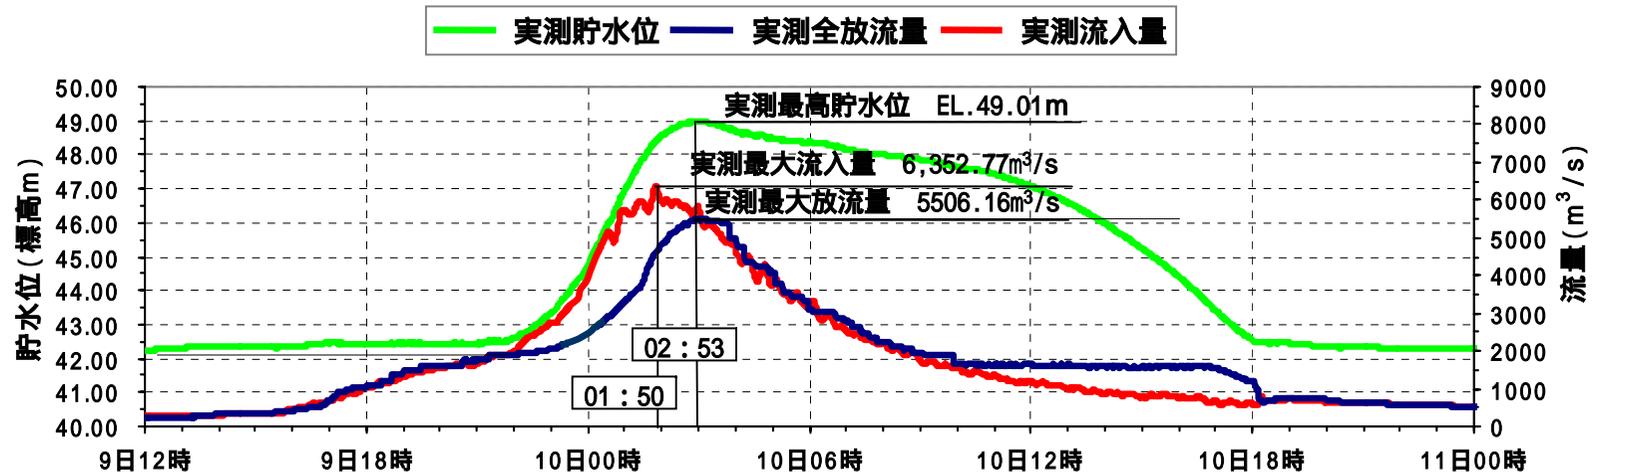
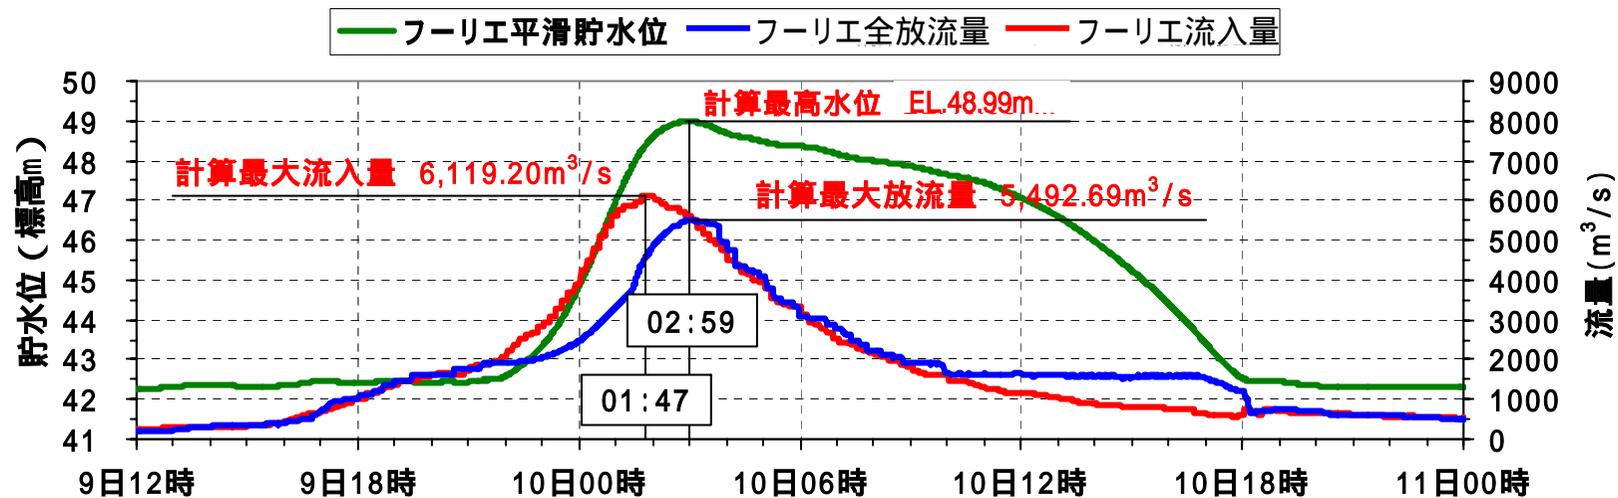
フーリエ貯水位平滑化手法による再現計算

- ・ダム貯水池では、風やゲート操作により1時間前後の周期を持つ貯水位振動が発生することがある。
- ・平成15年8月、台風10号洪水における二風谷ダムでの貯水位振動状況を確認し、貯水位振動の影響をできるだけ排した貯水位、流入量、放流量について試算する。

両者とも約6,100 m³/sのピーク流入量となり補正手法による差はほとんど無い。

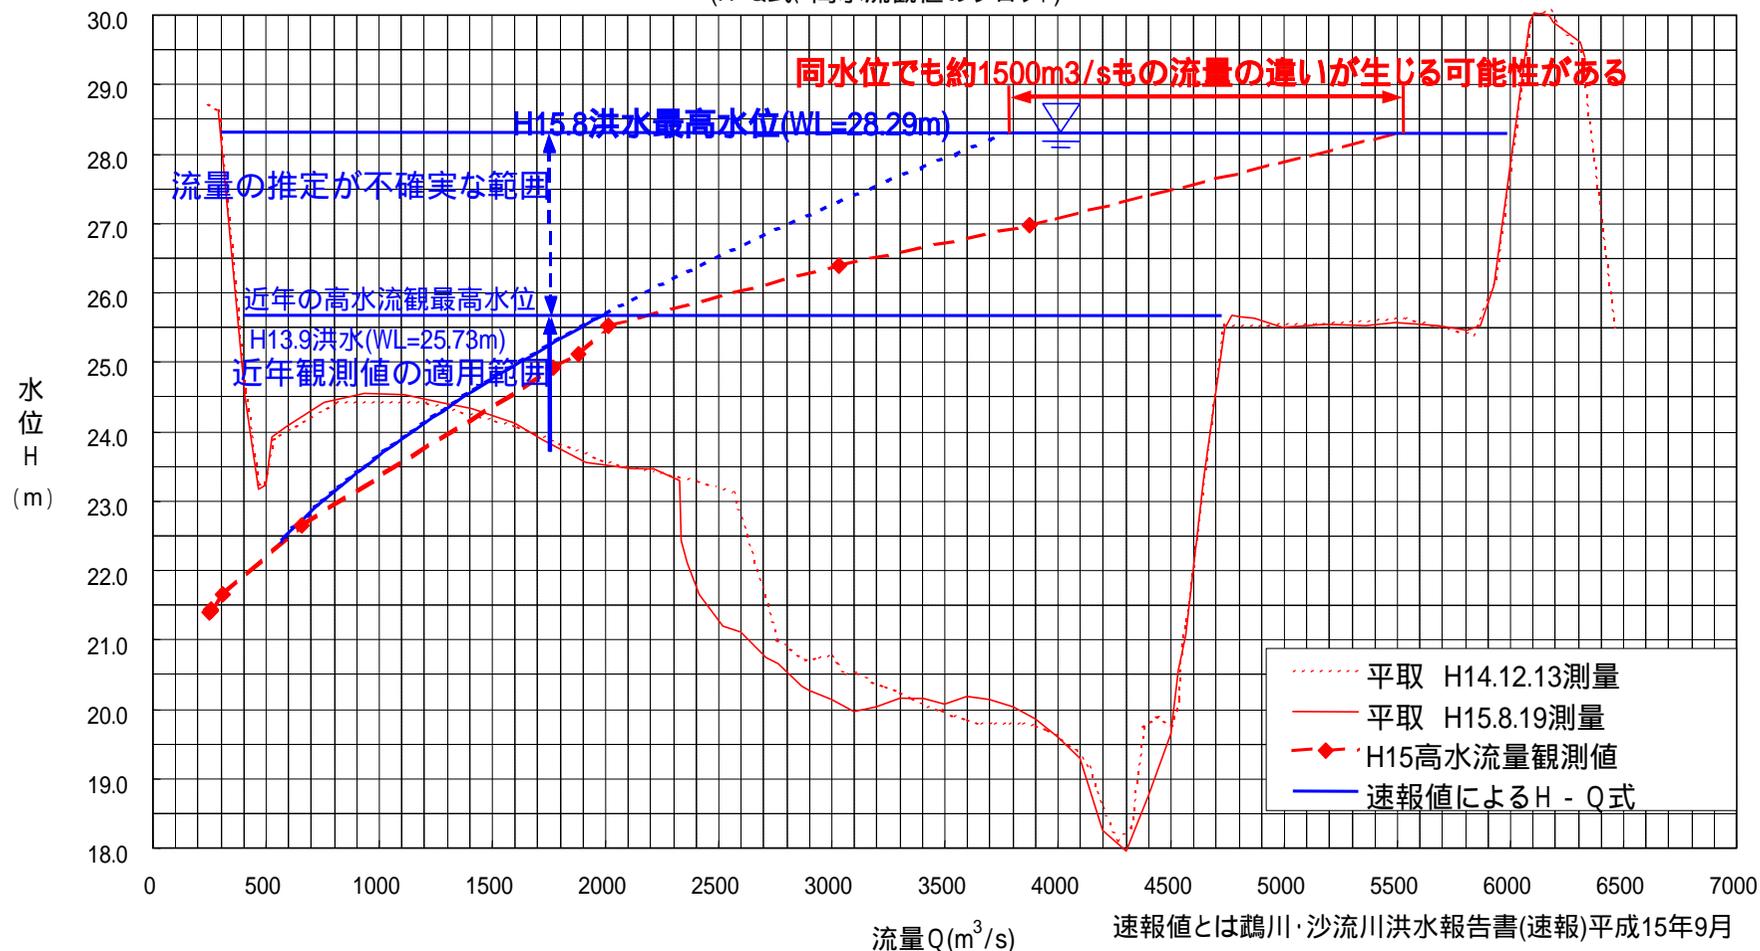
平取 水位流量曲線～横断図
(H-Q式、高水流観値のプロット)

平成15年8月洪水では、既往最大規模を越える洪水だったため、既往の洪水時に測定した流量観測を基に算定した水位から流量を算定する式(H-Q式)では正確な流量の把握が困難でした。そのため、今回の洪水時に観測した流量観測等に基づき、新たなH-Q式を作成しました。

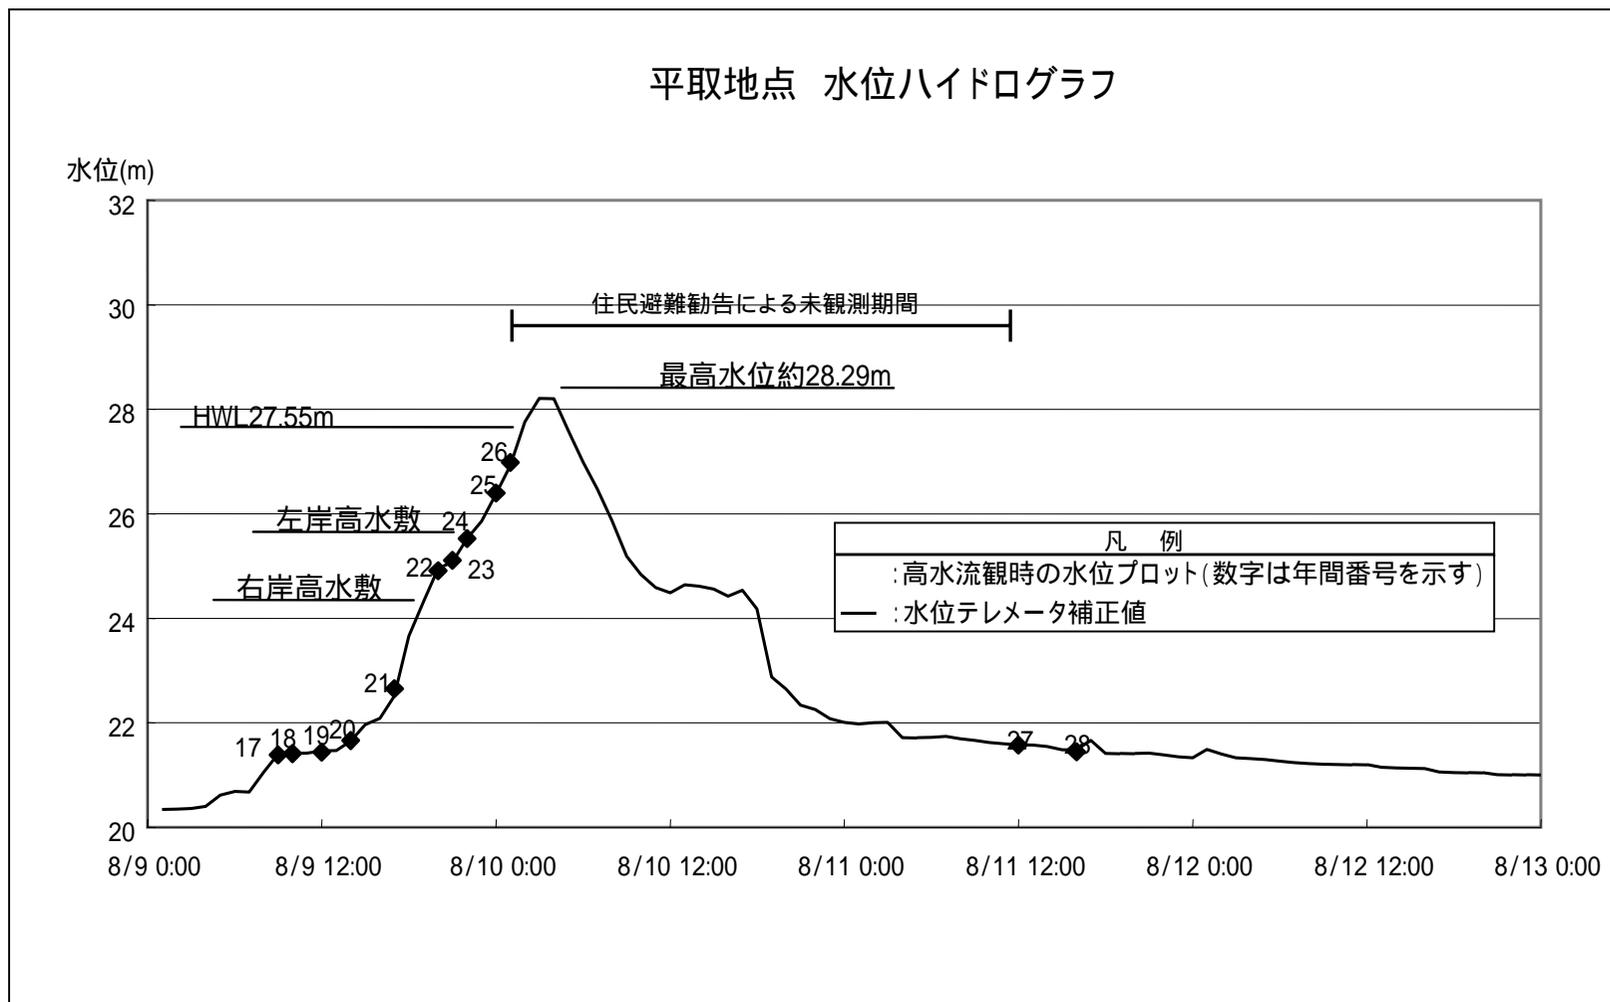
高水流観値の整理

高水流量観測は浮子による観測で12回実施したが、住民避難勧告により観測できない時間帯があった。

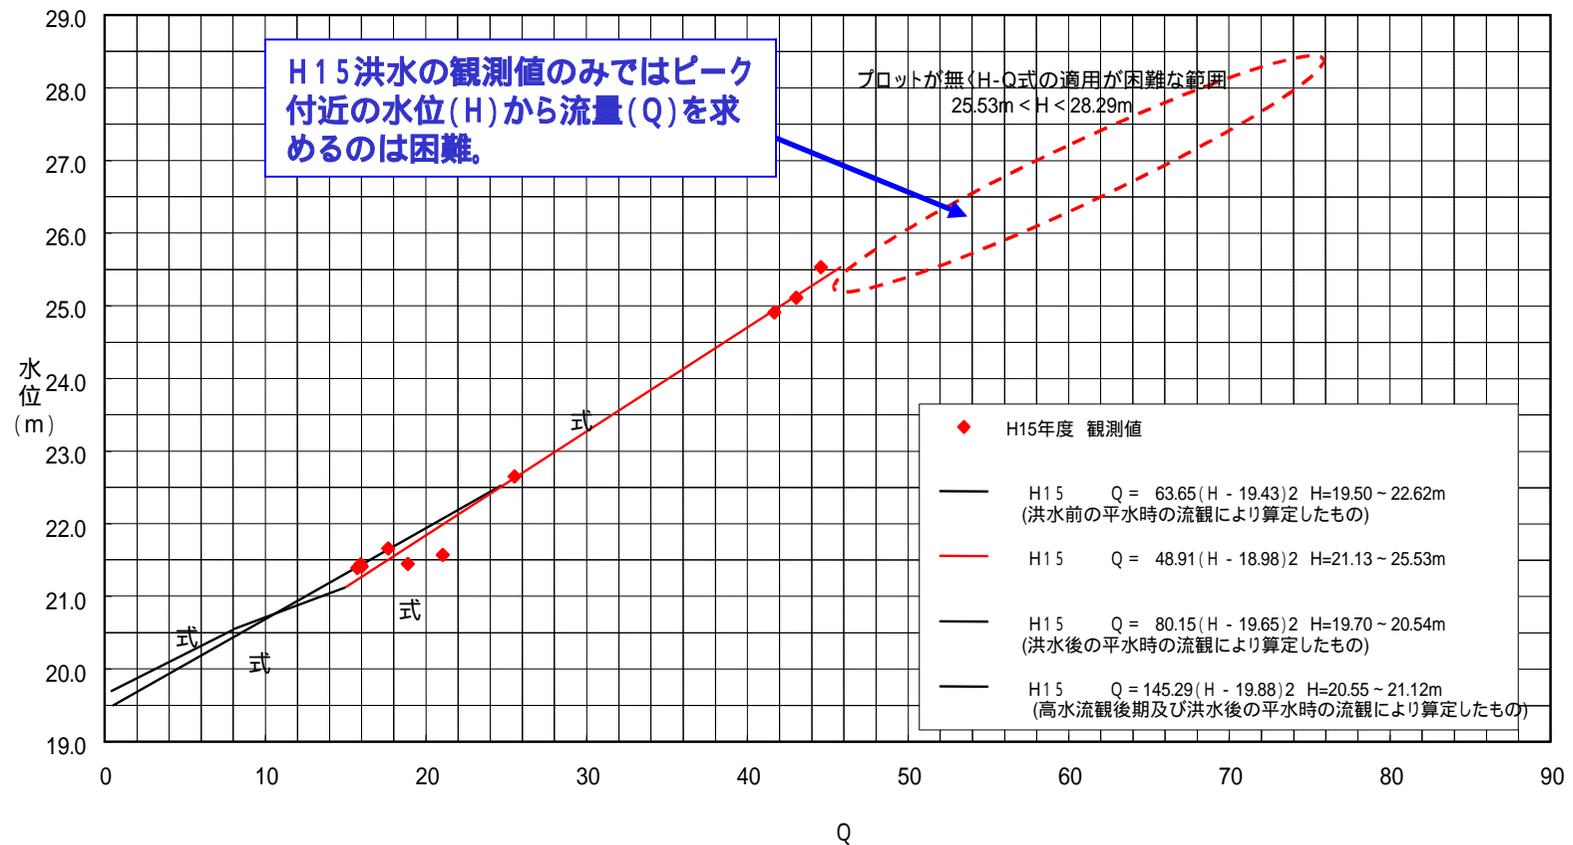
平取 年間番号25、26の観測値棄却後のH-Q式図

観測値のみによるH-Q式作成

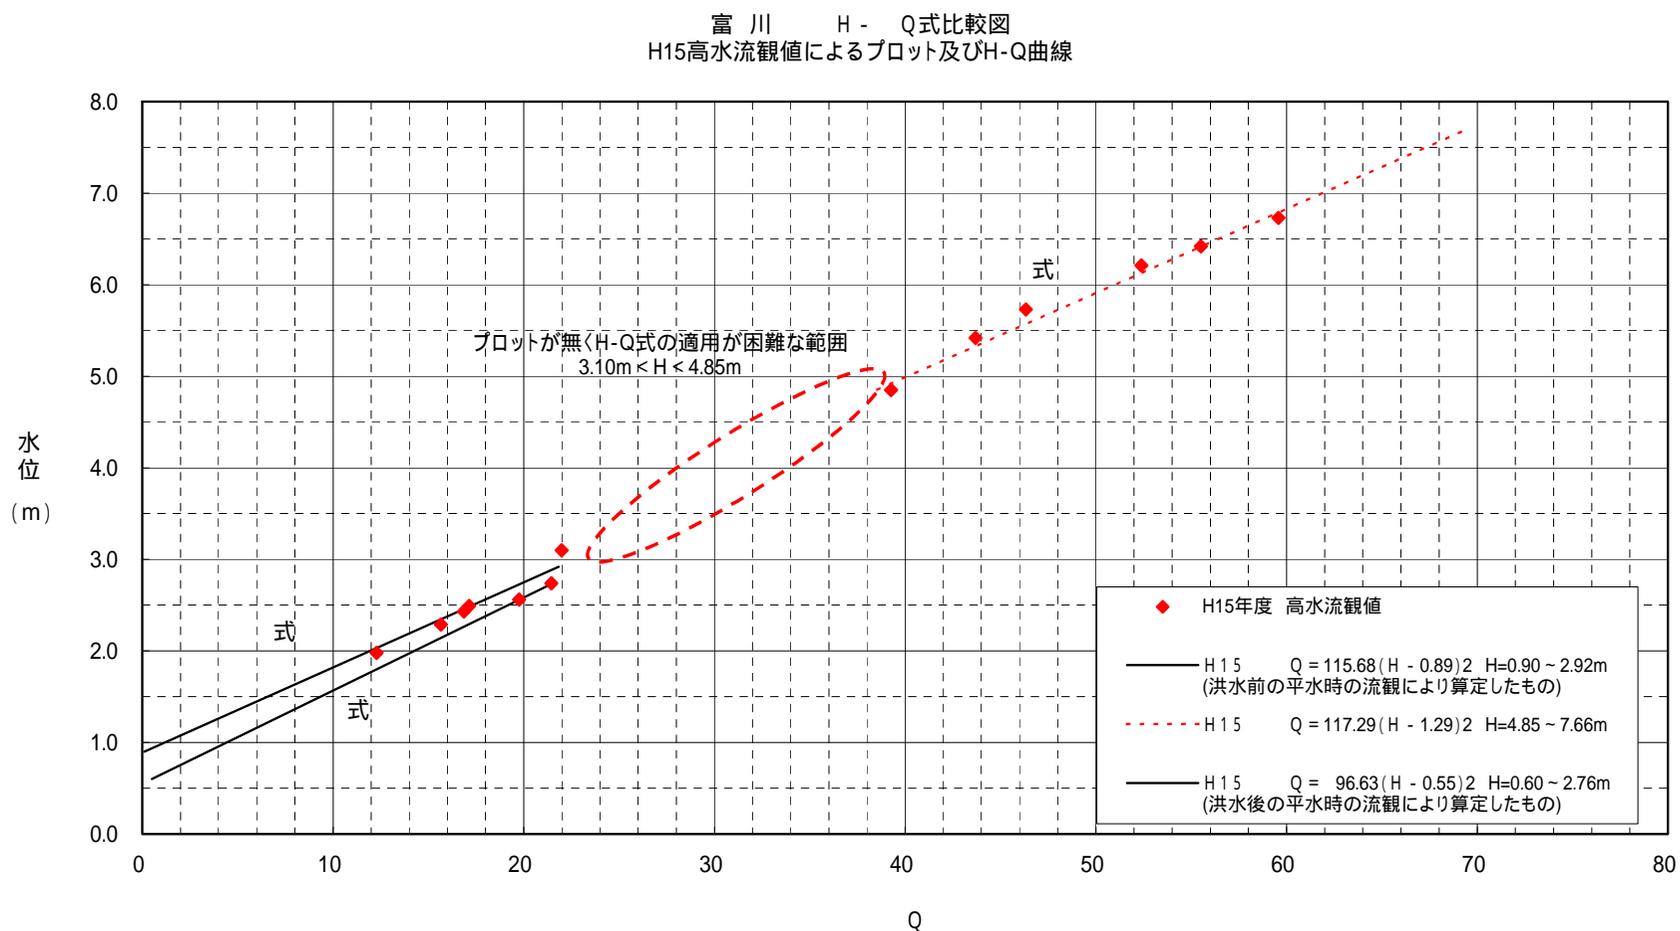
観測値のみによるH-Q式作成

H15洪水の観測値のみでは水位(H)から
流量(Q)を求めるのは困難。
