平成15年8月洪水 富川水位観測所での水位差補正

富川水位観測所の課題

フロート式水位計(主水位計)と水圧式水位計(副水位計)でピーク時に約50cmの差があるため、どちらの値が妥当かを検証し、補正する。

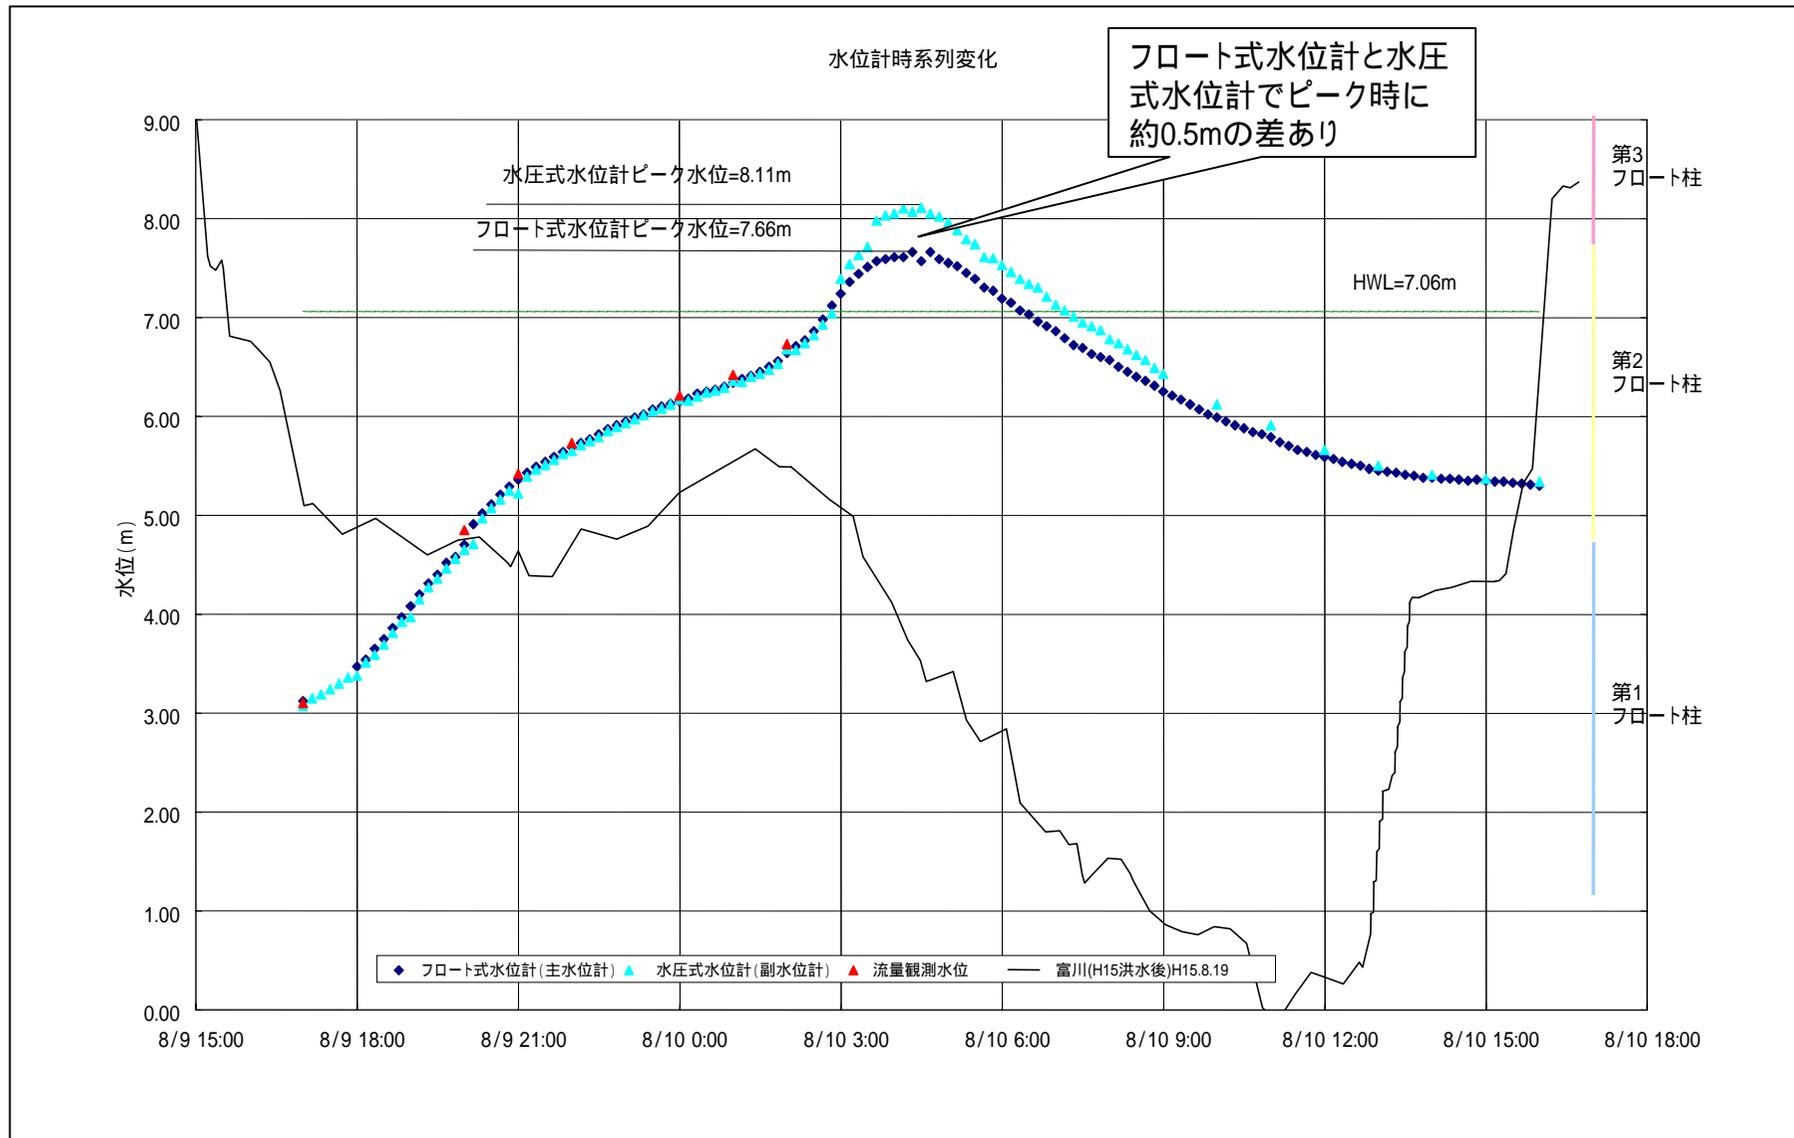
水位計の状況(その1)

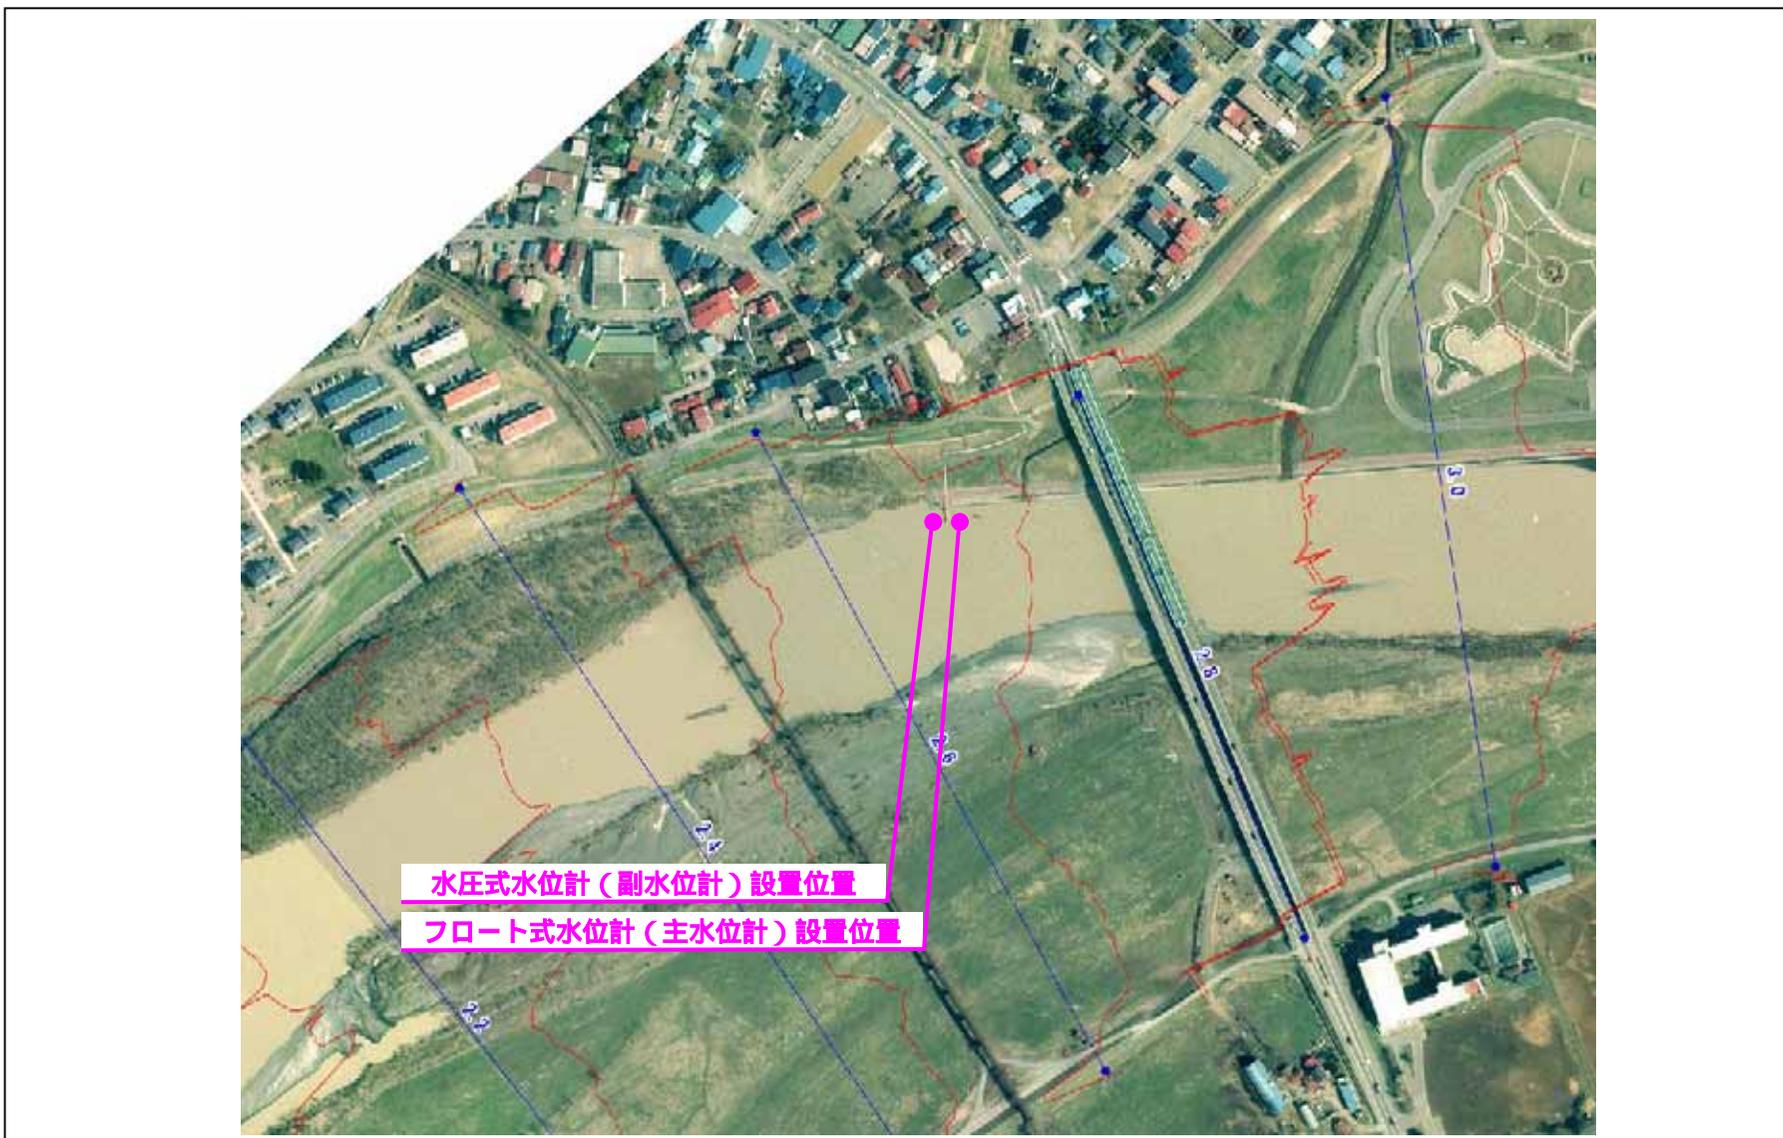
水位計の状況(その2)

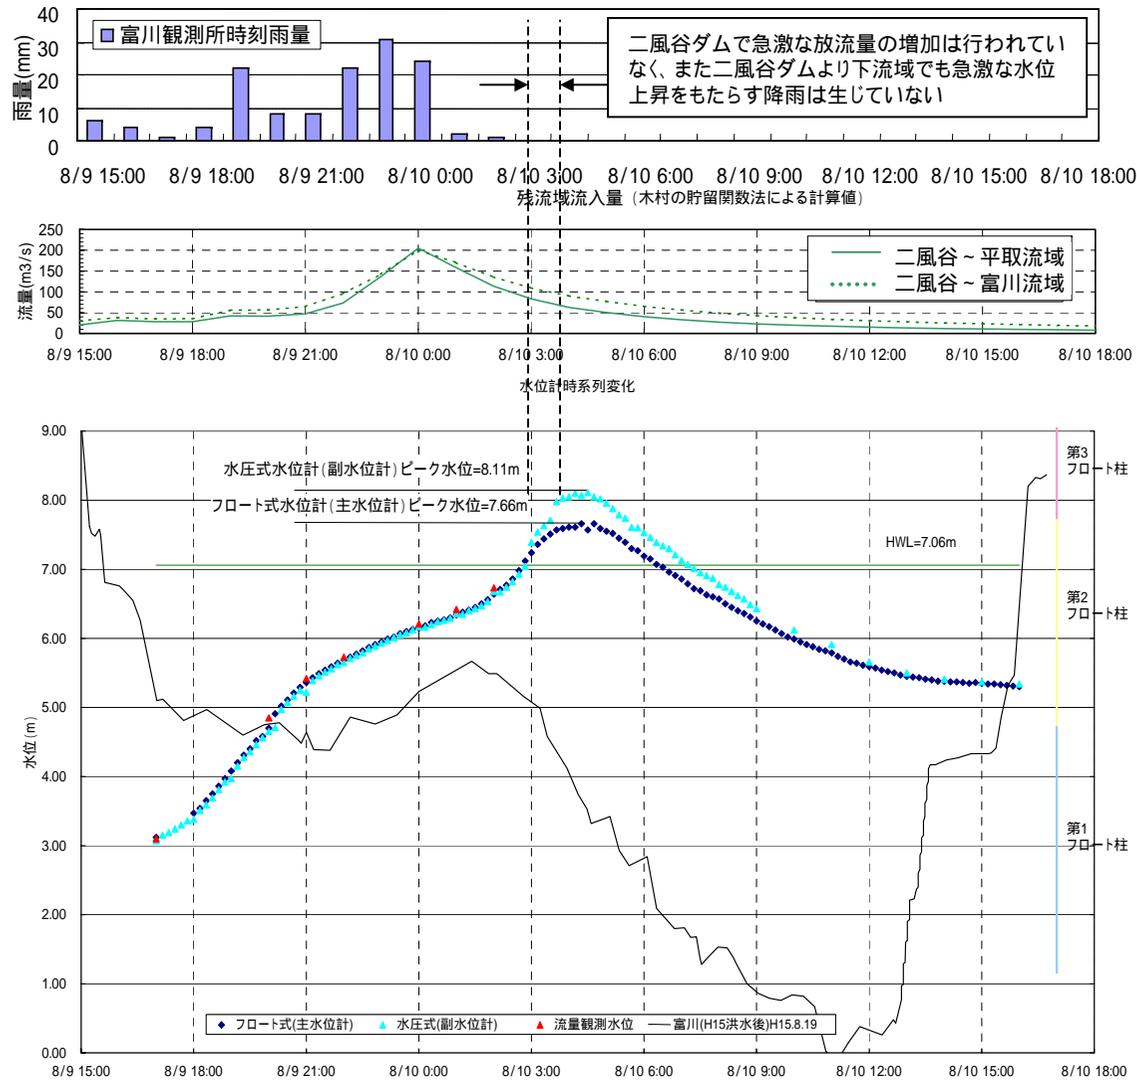
富川観測所水位データの検証

各水位計の値から算出される流量と二風谷ダム放流量の河道追跡計算による流量比較

ピーク流量、総流量ともフロート式水位による流量の方が二風谷ダム放流量を河道追跡計算した流量と整合が取れている。

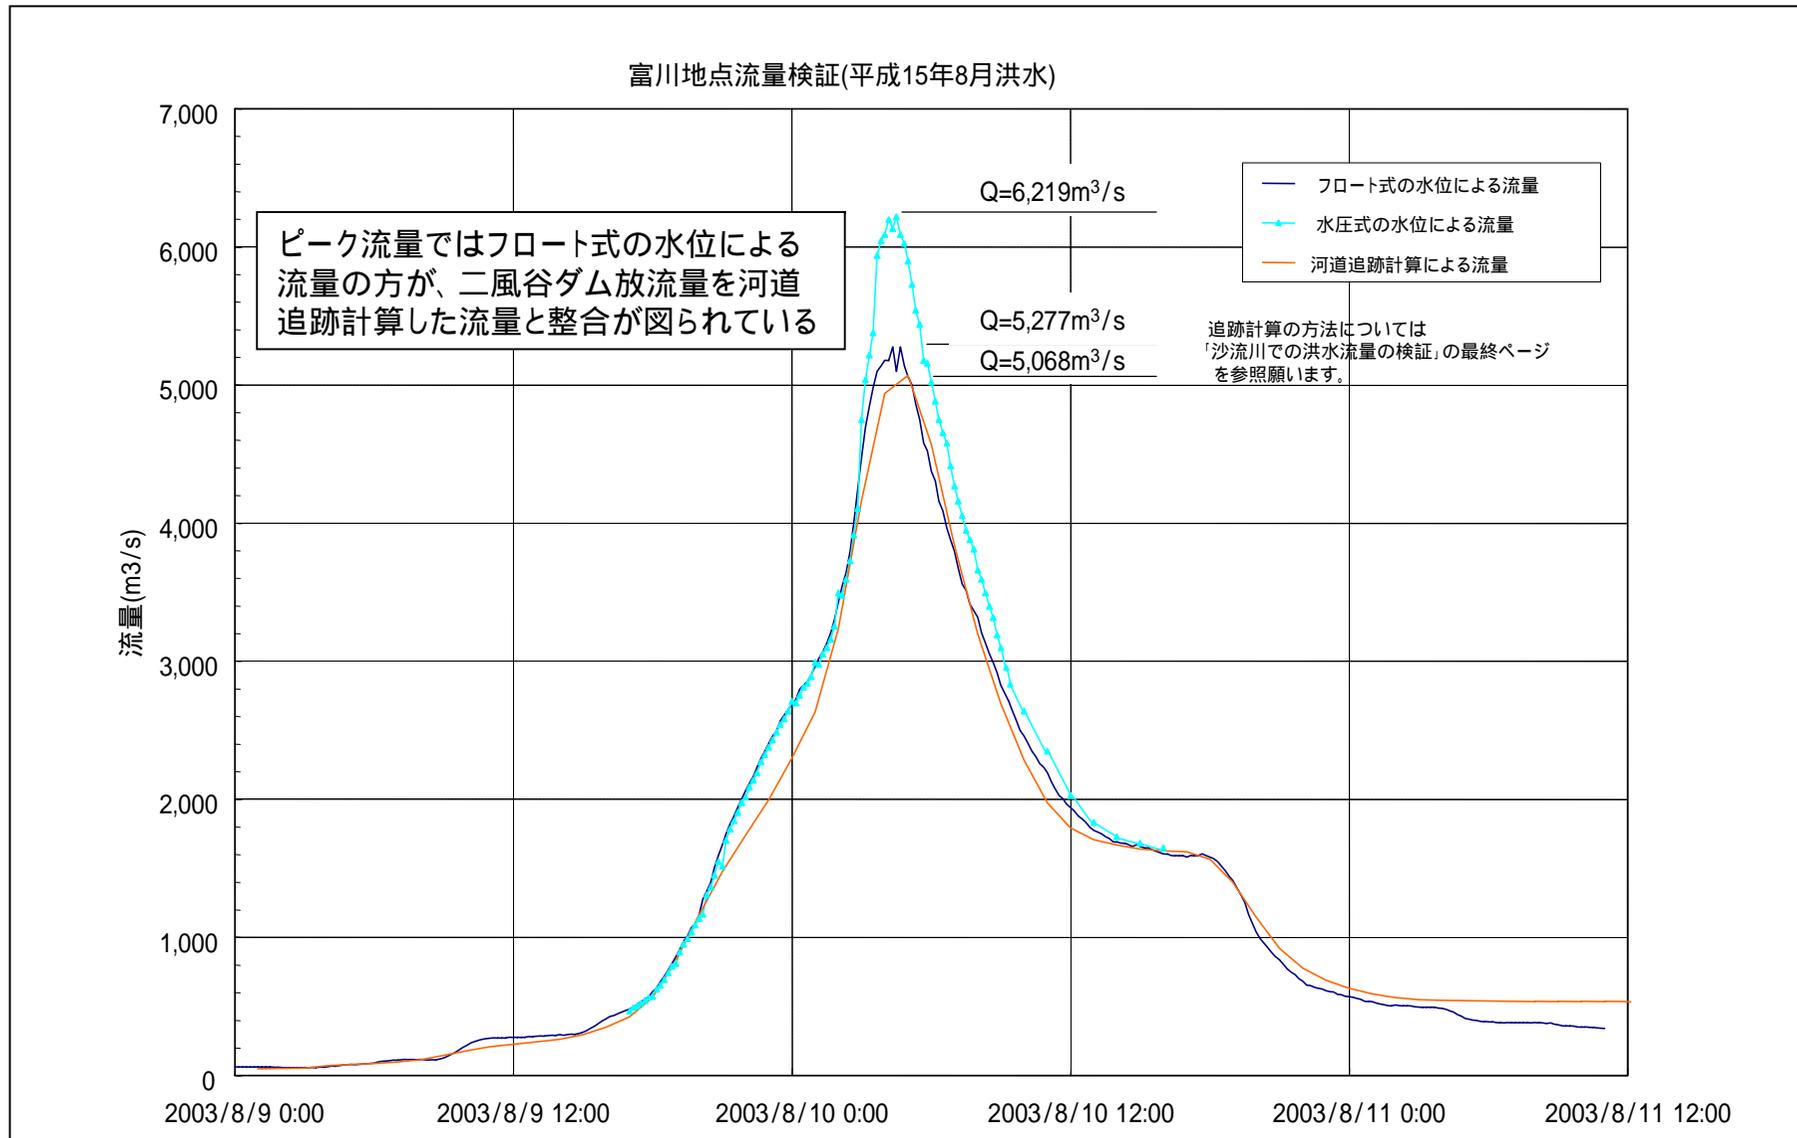
流出ボリュームの比較

総流量でもフロート式水位による流量の方が、二風谷ダム放流量を河道追跡
計算した流量と整合が図られている。

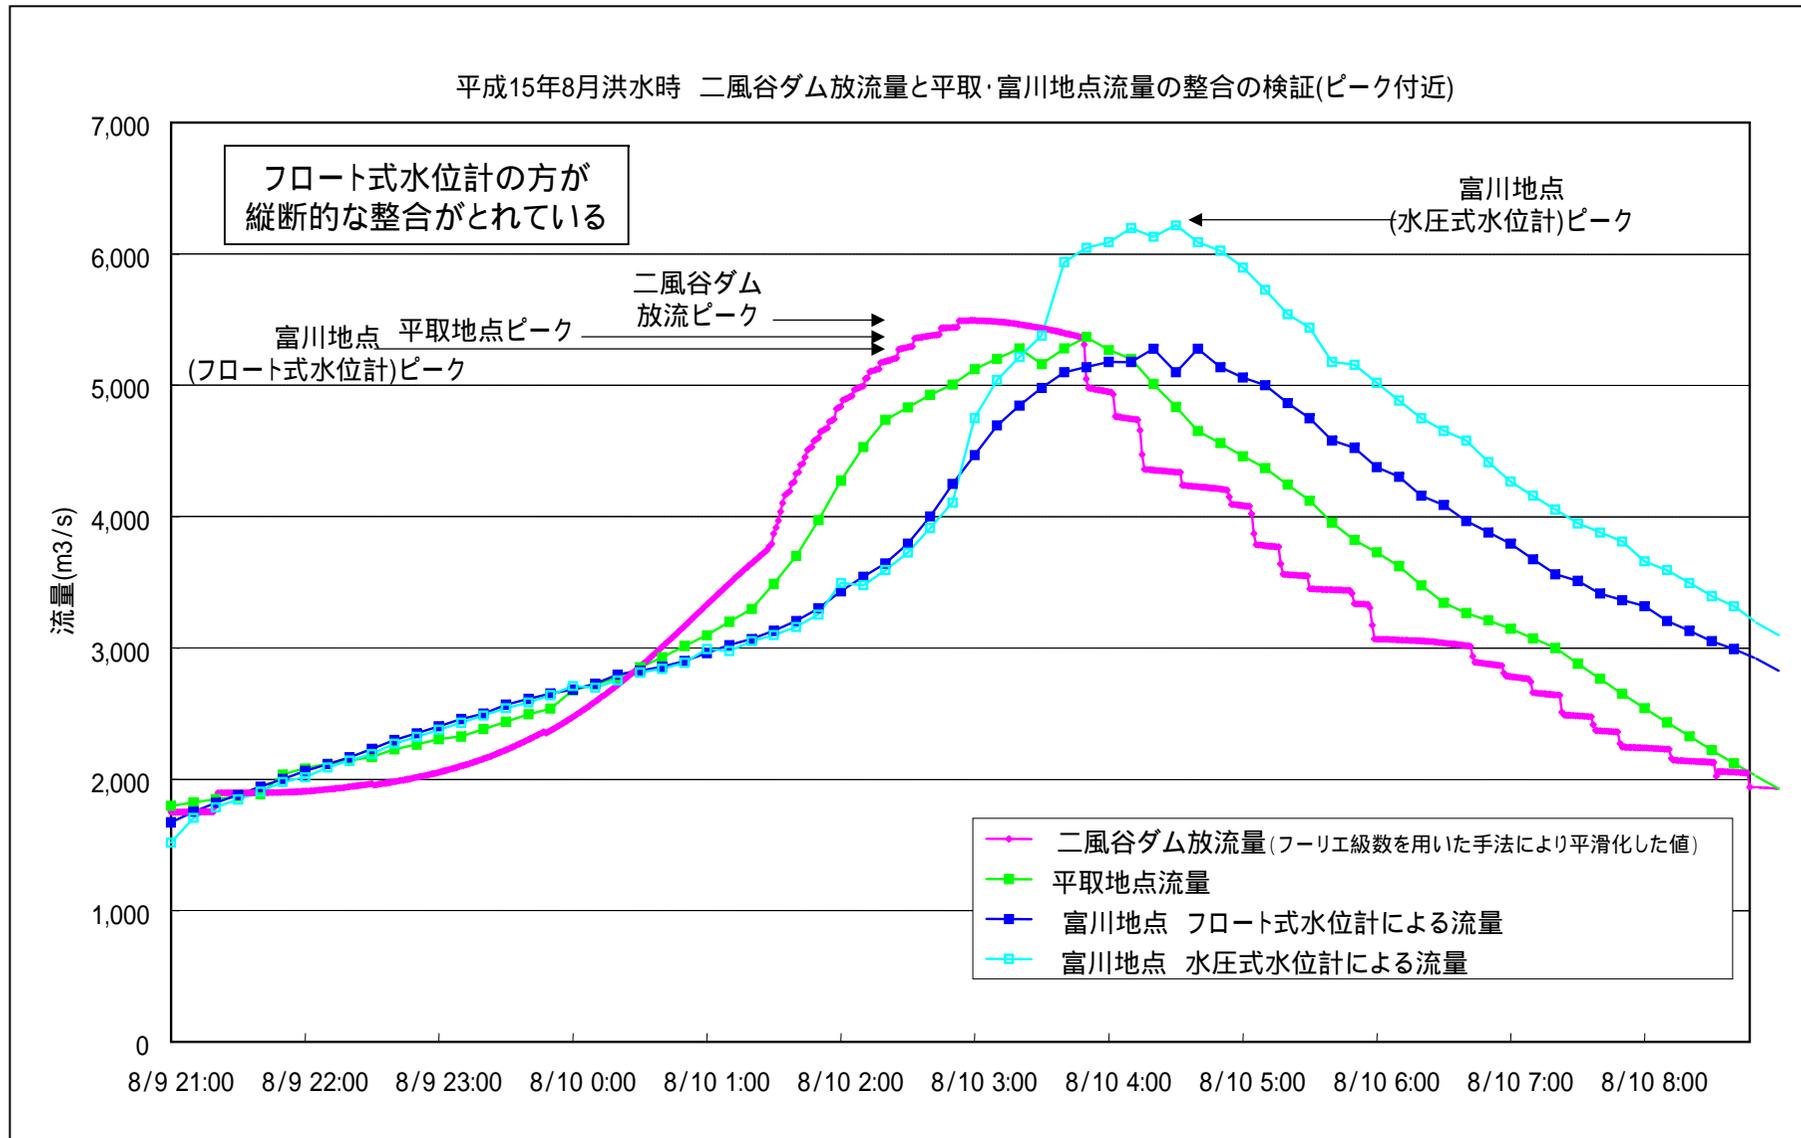
二風谷ダム放流量と平取地点流量との比較による水位の妥当性の検証

フロート式水位計による流量の方が二風谷ダム放流量と平取地点流量で縦断的な整合が取れている。
