道路の被災状況と対応

一般国道235号 慶能舞橋被災・復旧状況

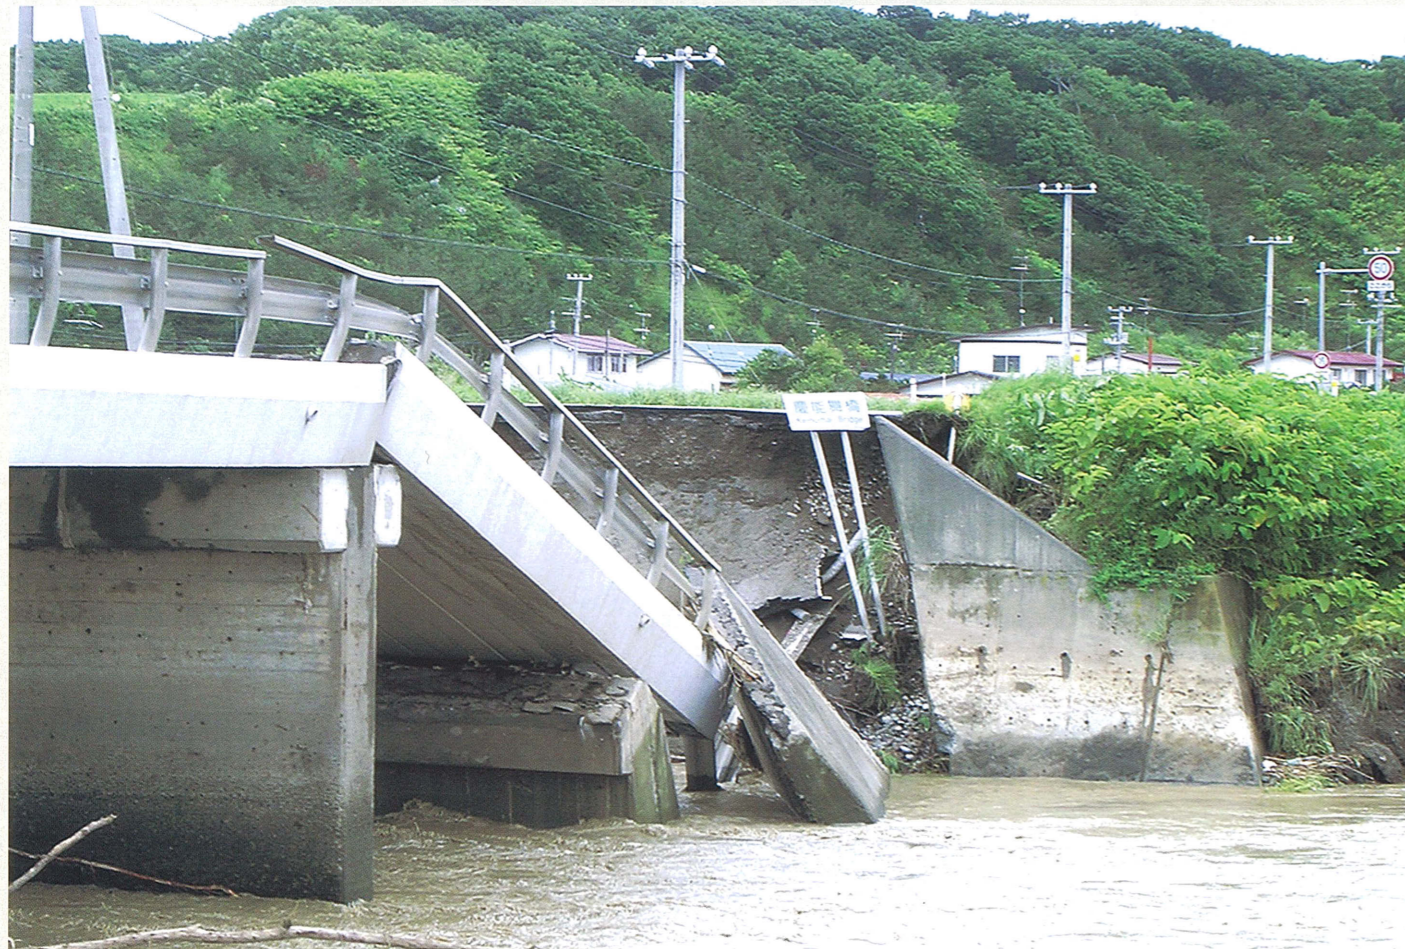
慶能舞川の増水により橋台が倒壊し、落橋した慶能舞橋。一般国道は、台風10号の大雨の影響により、道路への土砂流入、路肩の崩落や落橋など大きな被害を受け、その被害箇所は6路線57箇所及びました。北海道開発局は、一般国道235号慶能舞橋落橋に対する応急組立橋（防災・技術センター保有）の架設や崩落した土砂の除去等を速やかに行い、一般国道の早期通行確保に努めました。

※一般国道235号慶能舞橋については、8月12日14:00緊急復旧終了、本復旧に向け調査中
 ※その他の被災箇所については、8月14日9:30までに、ほぼ復旧作業を完了

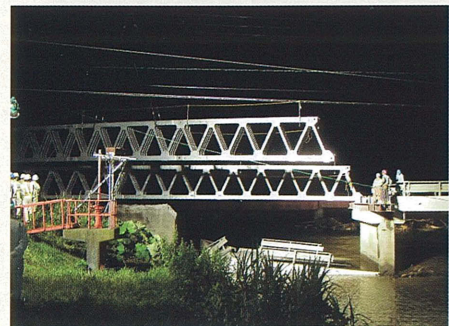
応急組立橋の架設状況

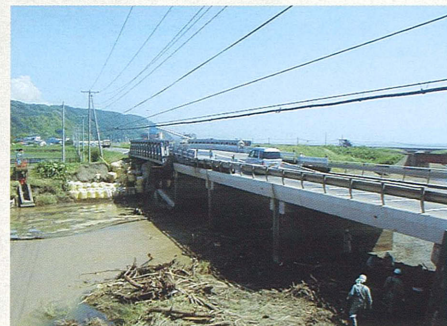
応急復旧完了

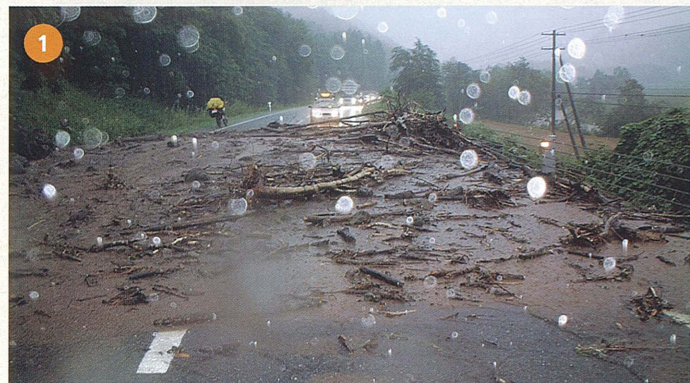
一般国道241号 足寄町上足寄 土砂崩落

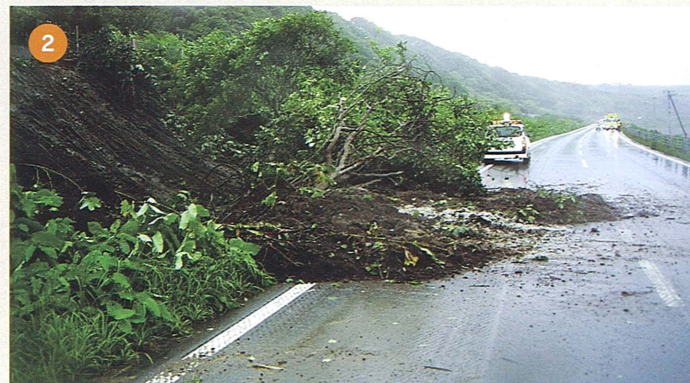
一般国道235号 門別町字賀張 土砂崩落

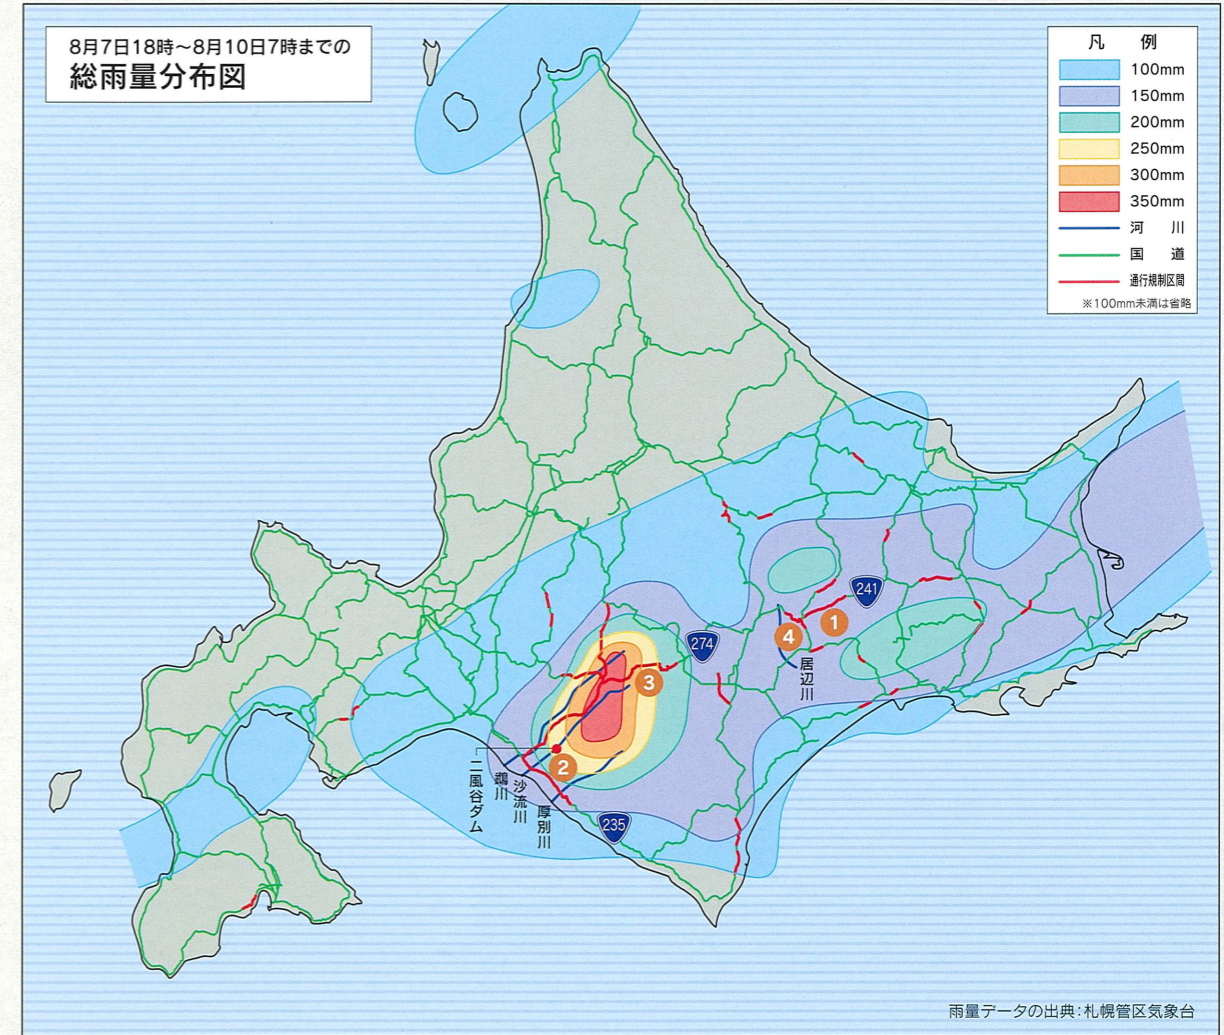
一般国道の主な被害の状況

図面番号	路線番号	地点区間名	延長(km)	通行規制		主な被害状況
				開始日時	解除日時	
①	241	足寄郡足寄町上足寄～同町旭町	18.8	8/9 15:55	8/10 14:30	土砂流入等 5箇所
②	235	沙流郡門別町字富川北～静内町字駒場	36.1	8/9 16:00	8/12 14:00	土砂流入等 11箇所、慶能舞橋1/4スパン落橋
③	274	沙流郡日高町大廳橋～上川郡清水町石山	33.3	8/9 17:40	8/11 0:00	土砂流入 15箇所
④	241	中川郡本別町美里別～足寄郡足寄町芽登	10.4	8/10 2:00	8/10 10:00	盛土崩壊等 6箇所
		その他	291.1	15路線	26区間	被災 3路線 19箇所
		合計	389.7	18路線	30区間	被災 6路線 57箇所

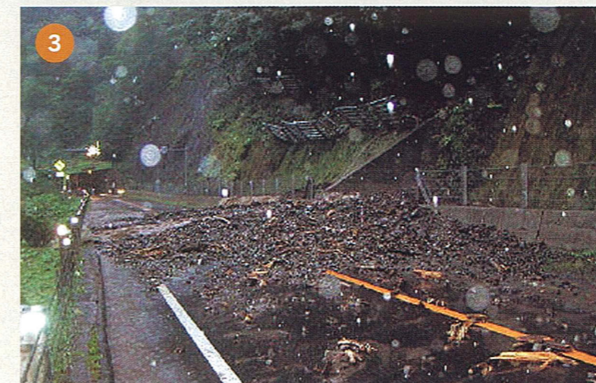
一般国道274号 日高町字千栄 土砂崩落

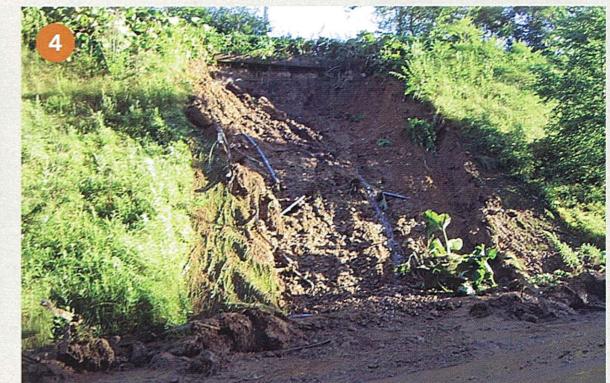
一般国道241号 本別町美里別 土砂崩落
