## 2.6

# 泥 流

# 有珠山の噴火タイプ

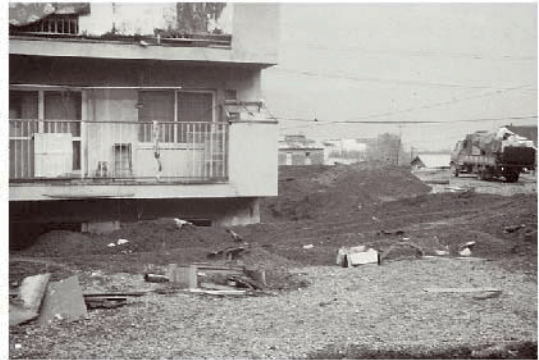
1977～78年噴火後の泥流に襲われた町営住宅  
1階が完全に埋まっている。(北海道大学図書刊行会)

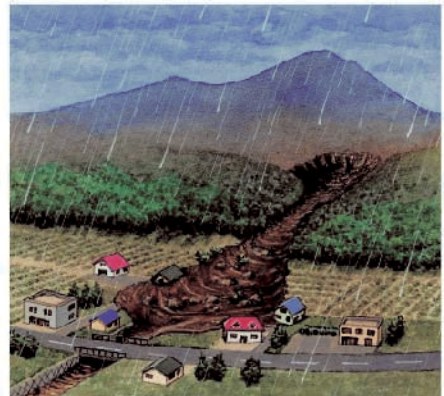
泥流の発生

火山では、様々な原因によって、泥流が起ります。まず、噴火によって山肌に火山灰や土砂がたくさん積もっていると、雨が降った時に泥流が起りやすくなります。山肌を覆った火山灰のせいで、雨が地面に染み込みづらくなると、谷に水が一気に集まり、勢いよく流れるからです。地殻変動で山の傾きが急になったり、噴火活動で緑が失われていたりすると、さらに降った雨が流れやすくなります。

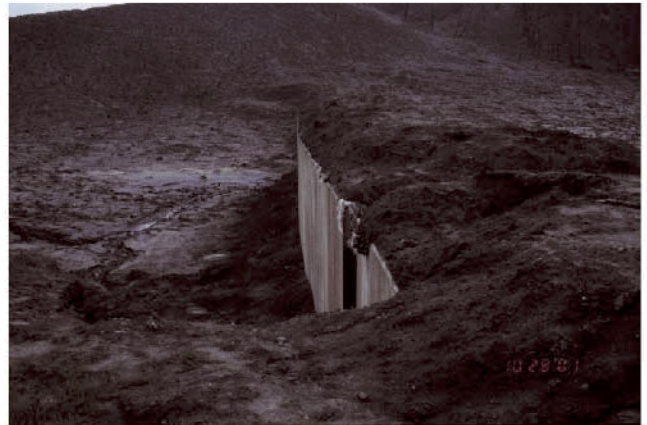
2000年噴火の際の泥流を防いだ砂防えんてい（ダム）

その後、このような災害を防ぐため、多くの砂防施設さぼうがつけられました。こうした施設の効果は、2000年噴火の際に大いに発揮され、泥流による被害をかなり防ぐことができました。2000年噴火後にも、様々な砂防施設がつけられています。

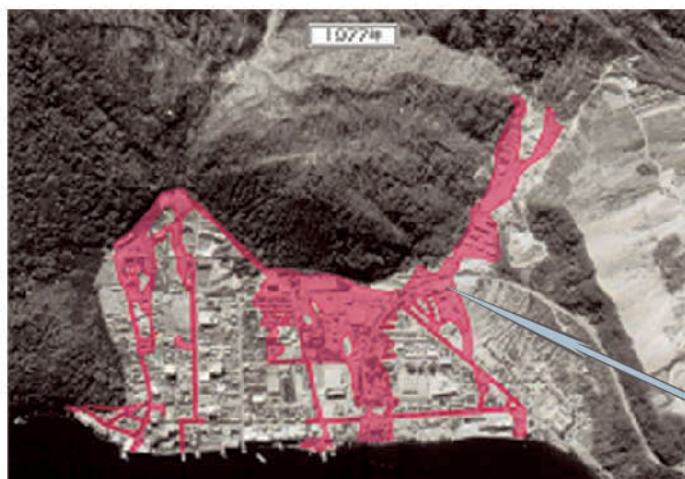
1978年

1977年～1978年噴火で火山灰が山腹を覆い、雨で流されて泥流が発生し、洞爺湖温泉が被害を受けました。泥流が流れる川がなかったので、図で赤く示したように住宅地や道路を流れたのです。

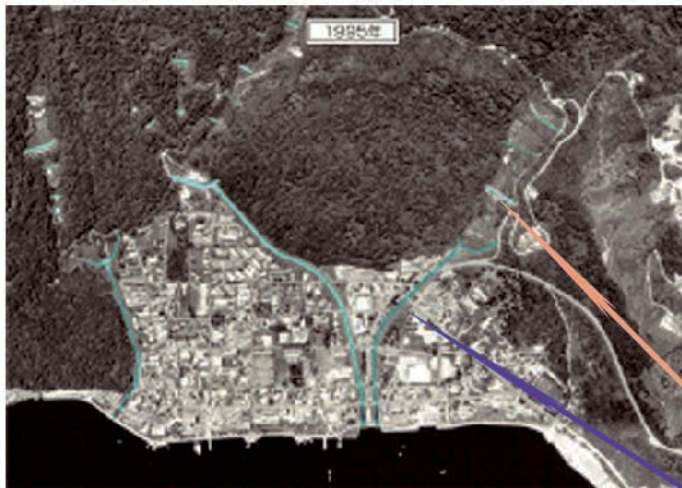
## 1995年

1977年～1978年噴火後、泥流や土石流から洞爺湖温泉街を守るため、砂防施設がつくられました。温泉街の上流側で土砂を押しとどめるために砂防えんてい（ダム）が建設され、泥流や洪水を安全に流すために流路工が設けられたのです。

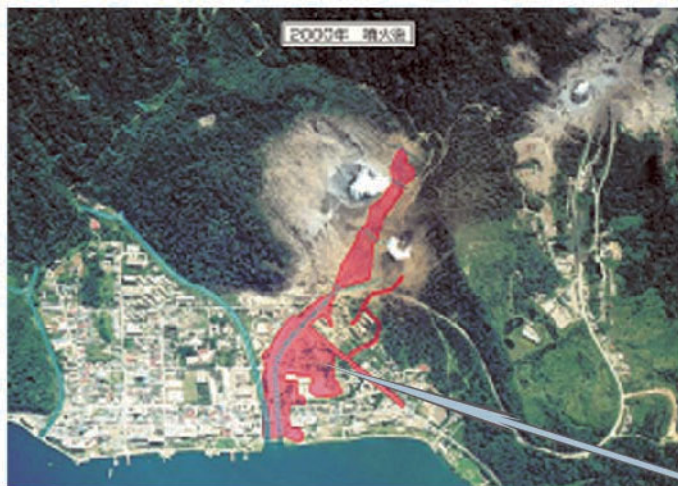
## 2000年

2000年噴火では、洞爺湖温泉のすぐ近くに噴火口ができ、噴火口から泥流が流れ出ました。泥流は完成していた流路工（人工水路）を流れ、あふれ出しました。流路工（人工水路）がなければ、泥流が温泉街にどんどん広がり、被害が大きくなったと考えられます。

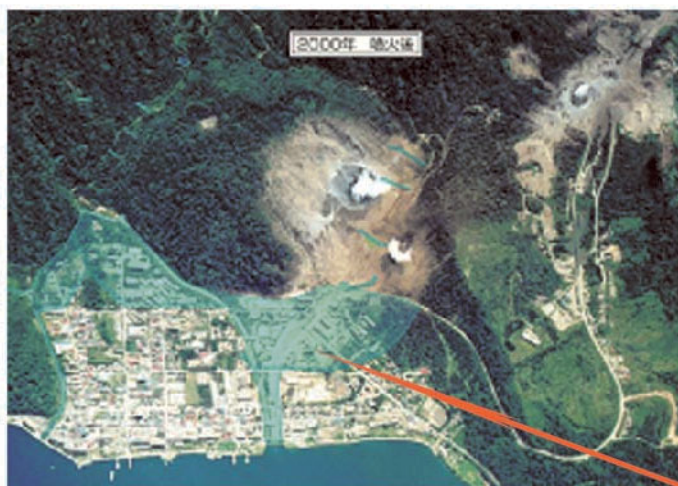
## 2000年（噴火後）

この被害を踏まえ、土砂災害から洞爺湖温泉街を守るため、大規模な遊砂地が建設されることになりました。図に示す青色の部分の建物は移転してもらい、土砂をため込む施設となります。この空間を、平常時にはエコミュージアムの拠点として活用しようと、地域の人たちが話し合っています。

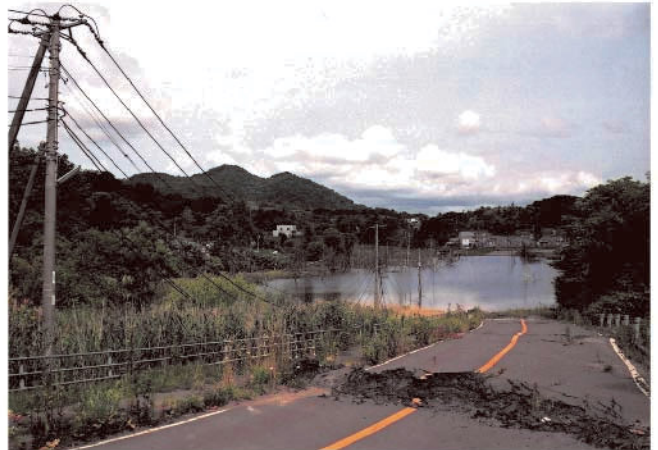
地面が圧縮されたためアスファルトが盛り上がり、電線がたるんだ

西山山麓火口群周辺の地面は、下から持ち上げられ、もとの高さよりも約80mも高くなった所もありました。盛り上がりの北側斜面（西胆振消防本部のあった付近）では、地面が北向きに傾斜したため、建物も北へ傾きました。また、地面が圧縮されて、アスファルトが盛り上がり、コンクリートが押しつぶされ

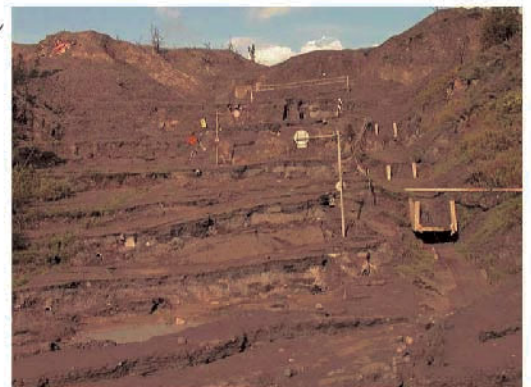
多くの断層により階段状になってしまった国道230号

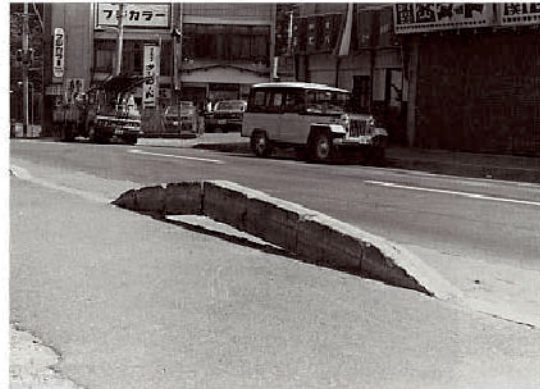
ブリッジ状に持ち上げられた道路の縁石  
(北海道大学図書刊行会)

1977～78年噴火の後には、洞爺湖温泉街の中でも地殻変動の様子が顕著に見られました。最初は東山麓で変動が現れ、コンクリート製の道路の縁石がブリッジ状に盛り上がりました。その後、変動は北西で活発になり、ついには、アパートや病院が倒壊してしまいました。

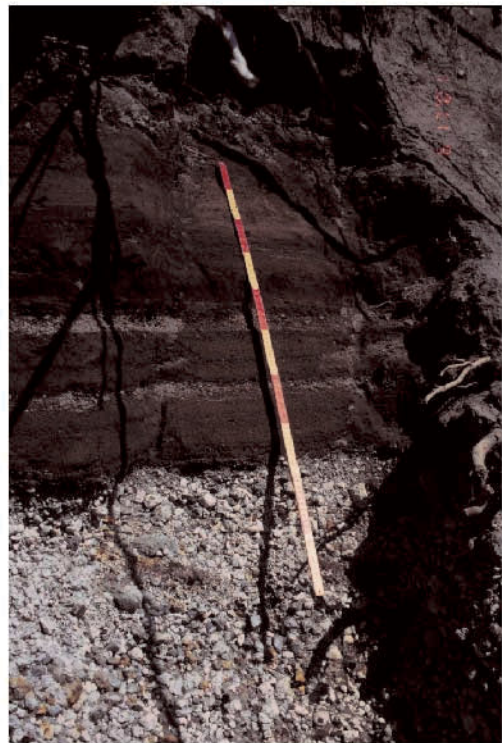
1663年噴火で積もった厚い軽石の層と  
その上に見られる火砕サージ堆積物。

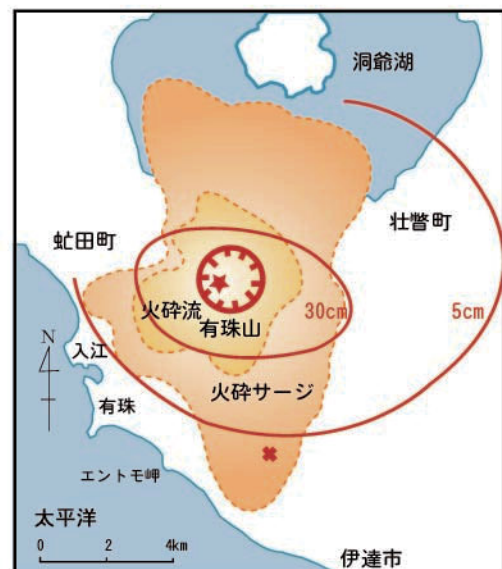
1769年に降下軽石・火砕流・火砕サージの覆った範囲。  
★印は火口。×は、火砕サージで消失した家屋の位置。  
(勝井ほか1988)
