とかちがわおとふけちくひきていじぎょう がいよう
十勝川音更地区引堤事業の概要

くらべてみよう！ 昔と今の十勝川

ここをこうしました！ 十勝川の工事・パート1

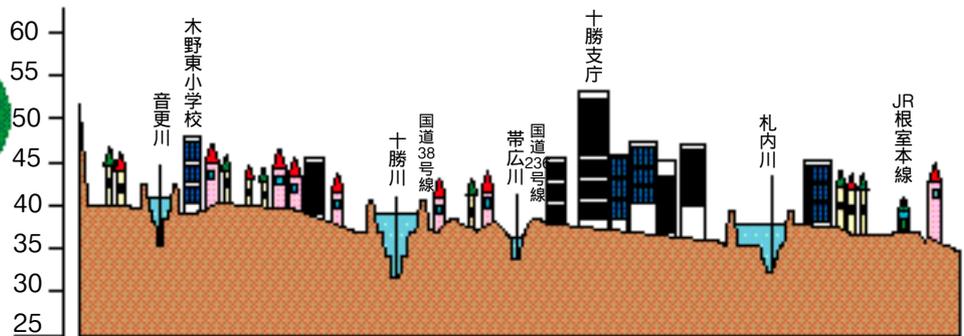
十勝川
代表断面図
/ 帯広近郊

十勝大橋の周辺は、川幅が上下流に比較してとてもせまく、また大きくまがっているため、今まで洪水があった時にはとても危険だったんだよ。

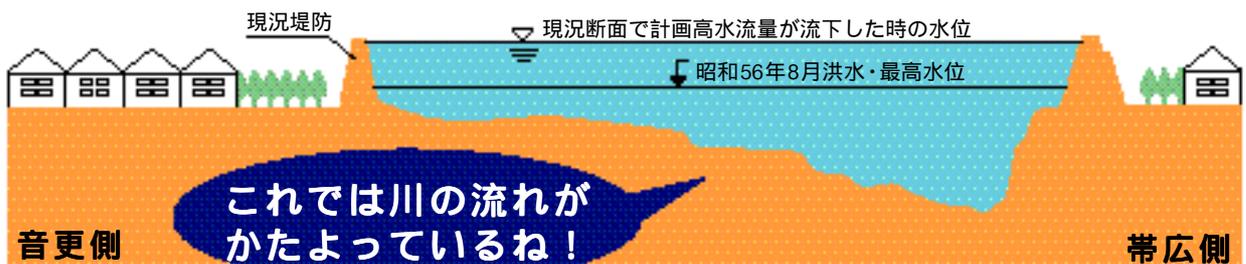
計画高水流量とは、堤防を計画したときに最大に流せる水の量です。

そこで、十勝大橋付近の川幅を最大130m広げ、流れを中央に寄せて、たくさんの水が流せるようにしたんだ！

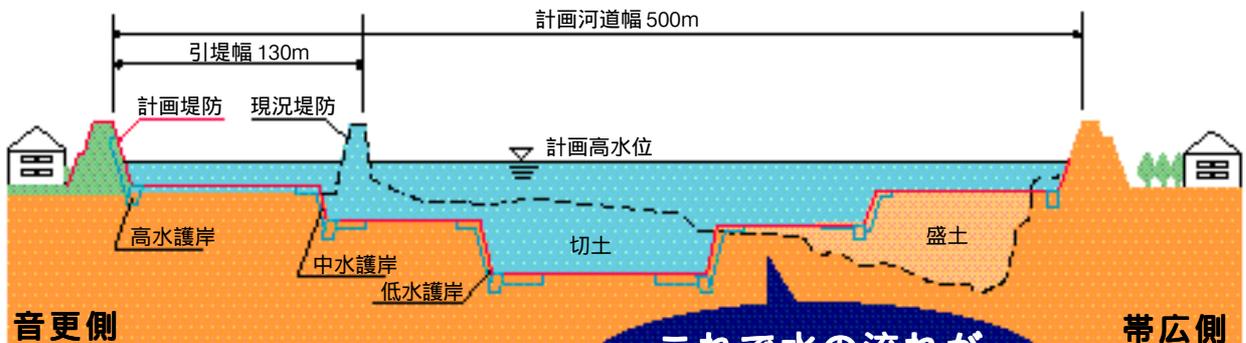
計画高水位とは、予定した川の広さに想定される最大の水の量を流した時の水面の高さです。

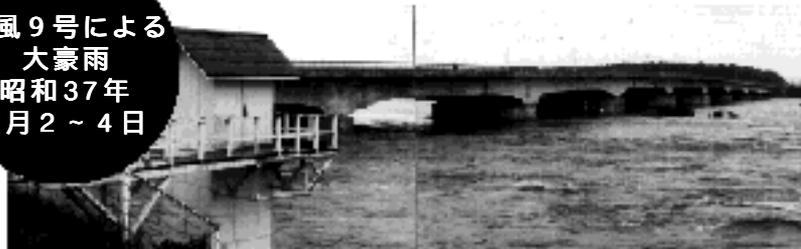
桁下近くまで増水した旧十勝大橋

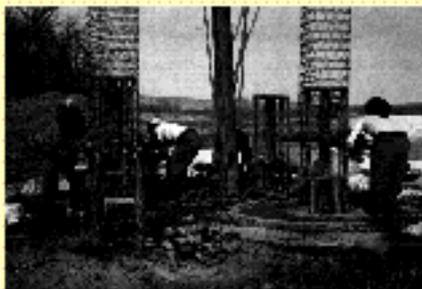
手編み蛇籠の製作

護岸といえば蛇籠護岸のことを意味するほど、戦前戦後を通じ全盛をきわめたものでした。その理由は経済的だったこと。また、初期の護岸工事はその大部分が災害復旧工事というものでした。こうした蛇籠護岸も改修の進歩にともなって連節ブロック護岸にその座をゆずり、昭和40年代には姿を消していきました。

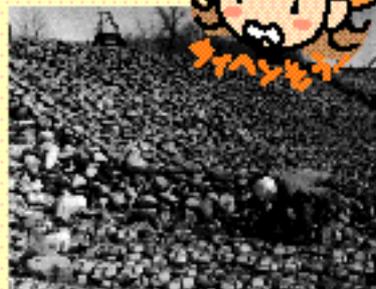
蛇籠詰石作業

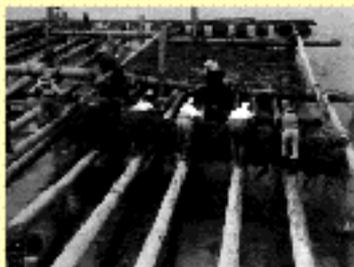
下敷網粗朶

改修工事の進歩にともなって耐久性と大量生産が可能な連節ブロックが登場しました。連節ブロックの初期には現場製作が多かったのですが、昭和30年代後半には各社がそれぞれ各地に工場を建設し、工場製作期を迎えました。

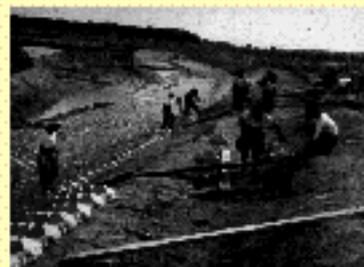
ブロック布設

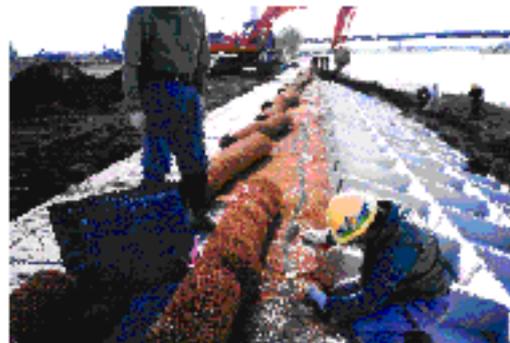
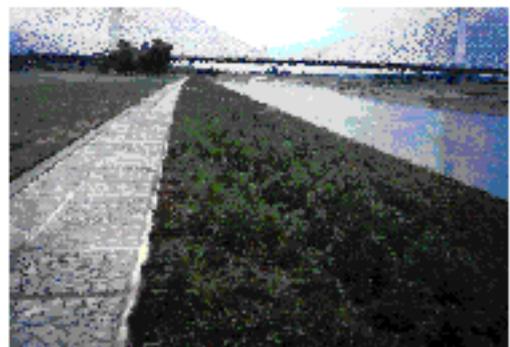
ヤシガラマットによる 植生護岸

環境に配慮して、自然の素材を使用しました。
