帯 広 開 発 建 設 部

## 帯広排水機場における重油の流出について（第 1 1 報）

～重油浸透箇所の監視を継続しています～

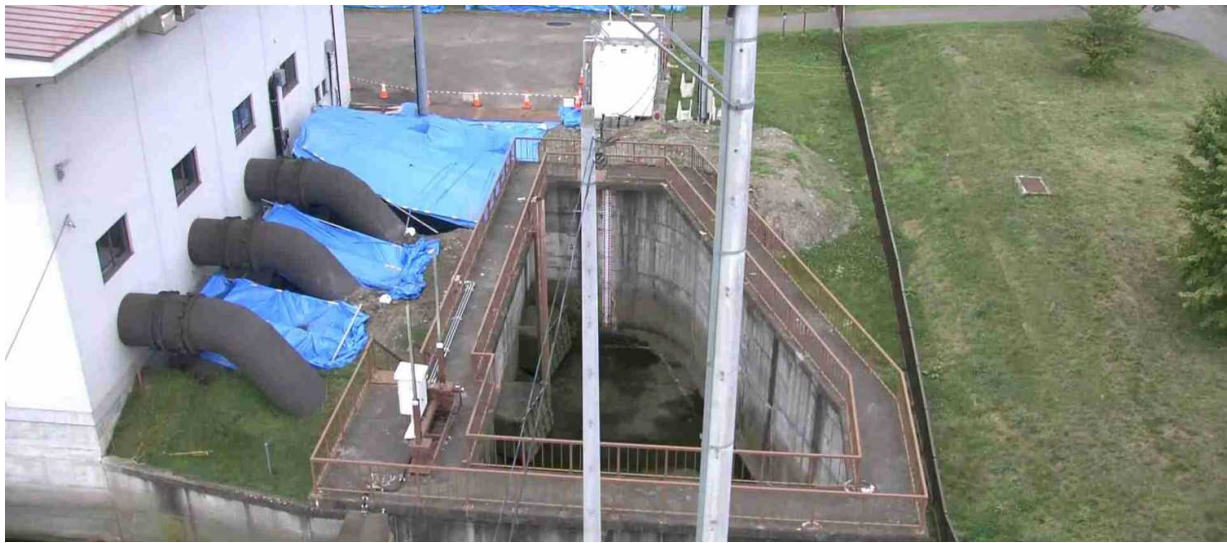
土砂撤去の作業状況 (8/15撮影)

- ・ 6 月 23 日（金） 帯広排水機場の敷地内で重油の漏れを確認  
（重油漏れ箇所は補修済み、排水機場は稼働可能に復旧済み）
- ・ 6 月 23 日（金）～ 継続中  
土砂撤去等の重油回収作業、定期監視、オイルフェンス設置（予防措置）  
（別紙 1 参照）  
（8 月 22 日現在、大型土のう 174 袋分の土砂撤去により、概ねの汚染土砂の掘削は終了しましたが、掘削範囲や周辺の土壌について監視を継続しています）
- ・ 6 月 29 日（木） 排水機場の擁壁の継目から重油の染み出しが確認されたため、止水セメントによる対策を実施（別紙 2 ①参照）。
- ・ 7 月 16 日（日） 排水機場の擁壁の継目（別紙 2 ②）及び下端（別紙 2 ③）から一時的に重油の染み出しが確認されたため、オイルマットによる対策を実施。
- ・ 7 月 21 日（金） 安定した燃料供給を目的に屋外の燃料タンクから排水機場の間に仮設の燃料配管を敷設しました。（別紙 3 参照）  
また、定期点検に伴う水位上昇時に備えて排水機場擁壁下端（別紙 2 ③）に土のうを設置しました。
- ・ 7 月 26 日（水）～ 27 日（木）  
排水機場設備の定期点検を実施し、設備に異常がないことを確認しました。  
（別紙 3 参照）  
また、点検に伴う水位上昇時に、擁壁等に付着していたと思われる、ごく少量の油の浮き出しを確認しましたが、オイルマットによる回収を行っており、施設敷地外や河川への流出は確認されていません。

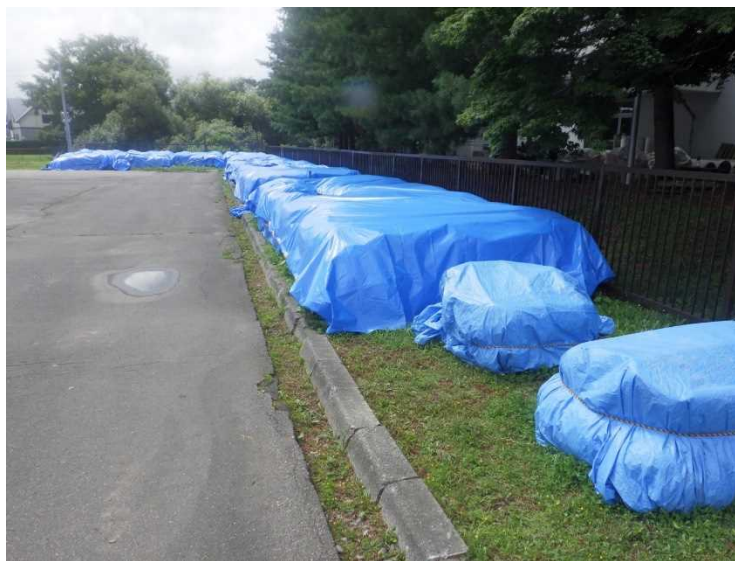
撤去土砂174袋分の仮置状況 (8/15撮影)

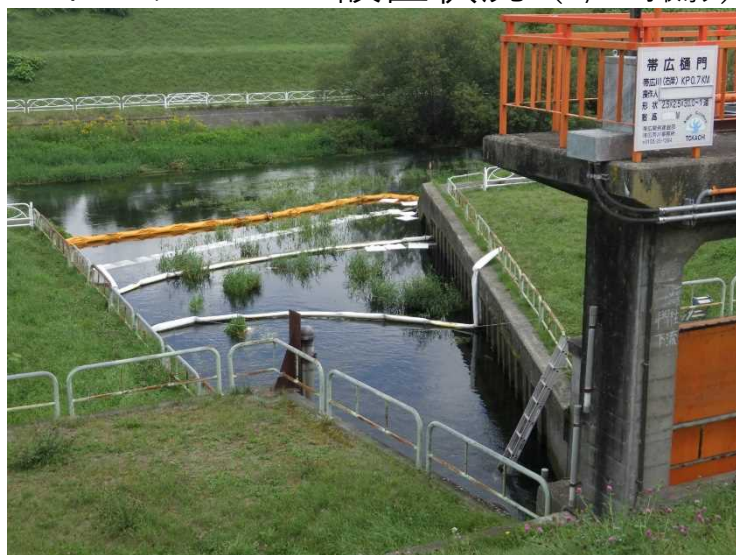
オイルフェンス設置状況 (8/15撮影)

引き続き定期的に点検及び監視するとともに、排水機場の樋門周辺のオイルフェンス設置を継続して行います。

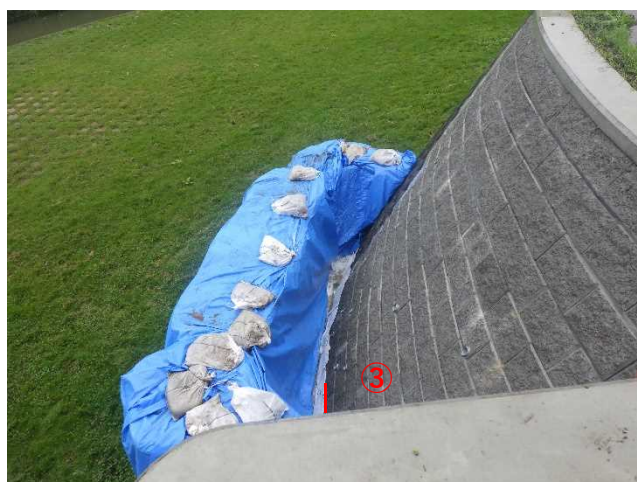
染み出し対策箇所③の状況  
(8/15撮影)

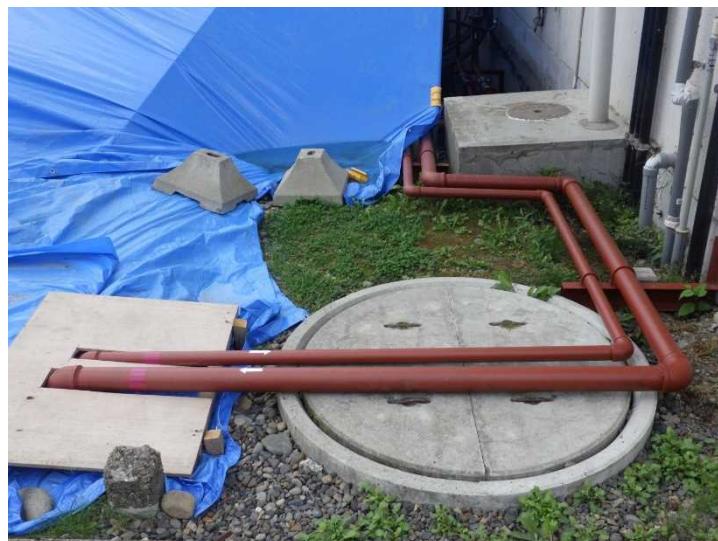
仮設燃料配管の敷設状況（8/15撮影）

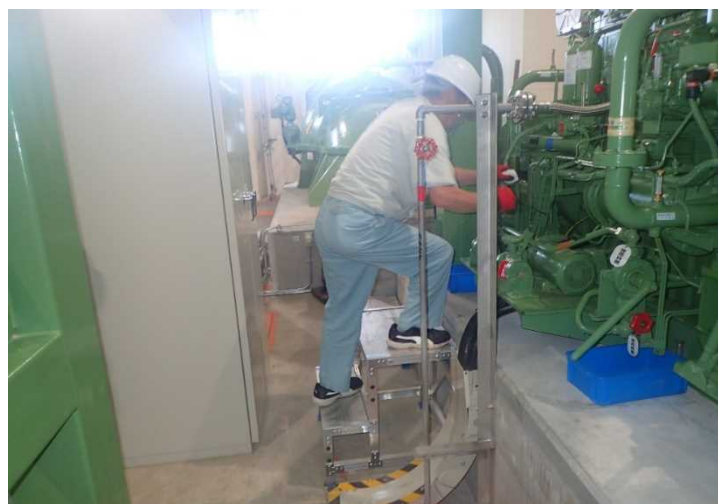
定期点検の作業状況（7/26撮影）

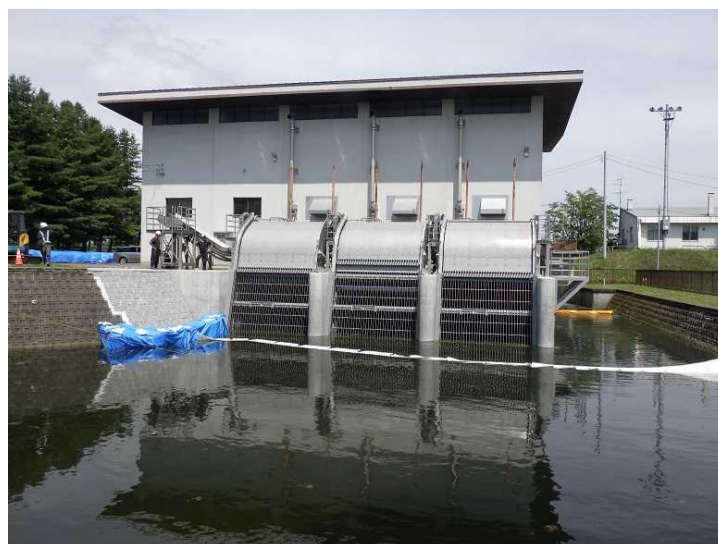
定期点検に伴う水位上昇状況（7/27撮影）
