令和 6 年 3 月 25 日

帯 広 開 発 建 設 部

## 帯広排水機場における重油の流出について（第 16 報）

～重油浸透箇所の監視を継続しています～

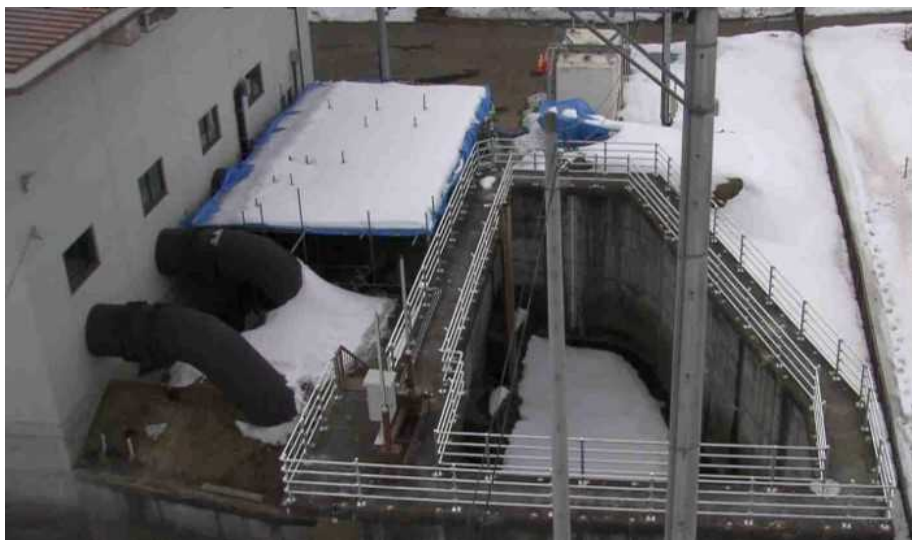
土砂撤去箇所の状況（3/21撮影）

- ・ 6 月 23 日（金） 帯広排水機場の敷地内で重油の漏れを確認  
（重油漏れ箇所は補修済み、排水機場は稼働可能に復旧済み）
- ・ 6 月 23 日（金）～ 継続中  
土砂撤去等の重油回収作業、定期監視、オイルフェンス設置（予防措置）  
（別紙 1 参照）  
（大型土のう 174 袋分の土砂撤去により、概ねの汚染土砂の掘削は終了しましたが、掘削範囲や周辺の土壌について監視を継続しています）
- ・ 6 月 29 日（木） 排水機場の擁壁の継目（別紙 2①）から重油の染み出しが確認されたため、止水セメントによる対策を実施。
- ・ 7 月 16 日（日） 排水機場の擁壁の継目（別紙 2②）及び下端（別紙 2③）から一時的に重油の染み出しが確認されたため、オイルマットによる対策を実施。
- ・ 7 月 21 日（金） 安定した燃料供給を目的に屋外の燃料タンクから排水機場の間に仮設の燃料配管を敷設しました。  
また、定期点検に伴う水位上昇時に備えて排水機場擁壁下端（別紙 2③）に土のうを設置しました。
- ・ 7 月 26 日（水）～ 27 日（木）  
排水機場設備の定期点検を実施し、設備に異常がないことを確認しました。  
また、点検に伴う水位上昇時に、擁壁等に付着していたと思われる、ごく少量の油の浮き出しを確認しましたが、オイルマットによる回収を行っており、施設敷地外や河川への流出は確認されていません。

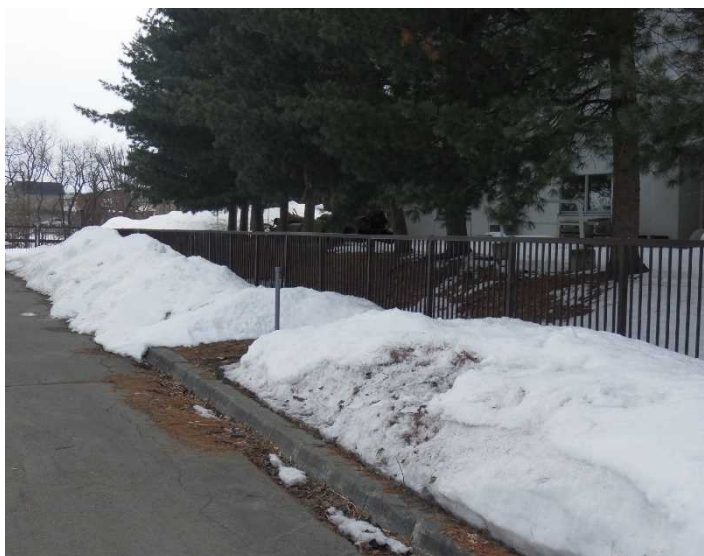
撤去土砂174袋分の搬出後状況（3/21撮影）

- ・ 1 2 月 4 日 (月) ボーリング孔の掘削が終了し、重油回収のための準備が完了したことから吸引による重油の回収を開始しました。(別紙 3)
- ・ 1 2 月 1 3 日 (水) 仮置きしていた重油を含んだ土砂の処分を開始し、1 5 日 (金) に大型土のう 1 7 4 袋分全てを撤去しました。

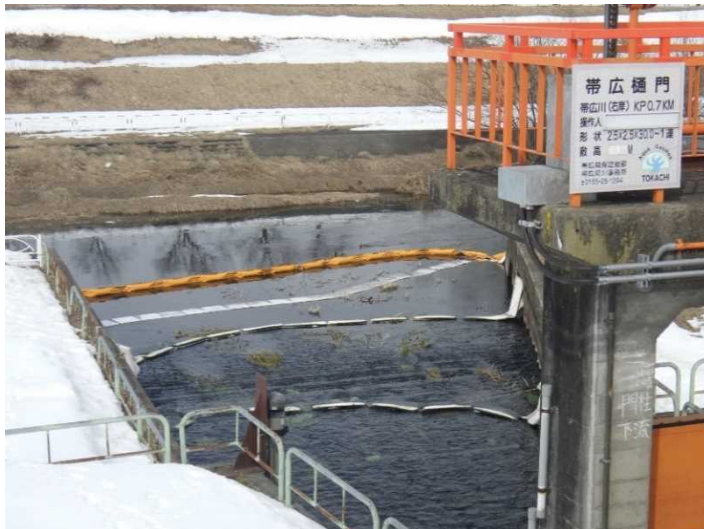
オイルフェンス設置状況（3/21撮影）

なお、引き続き定期的に点検及び監視するとともに、排水機場の樋門周辺のオイルフェンス設置を継続して行います。

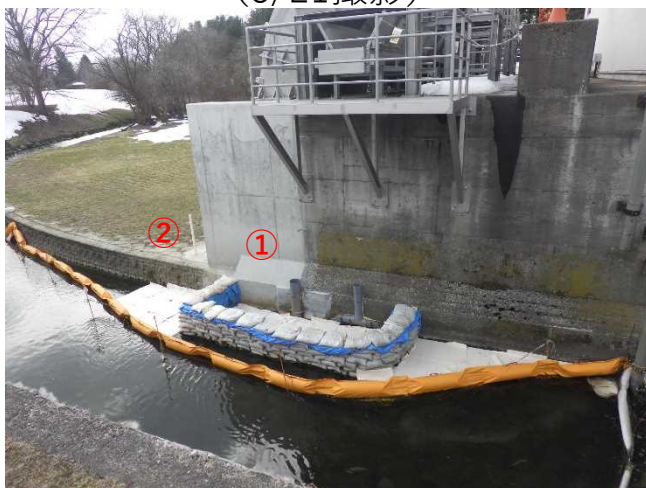
染み出し対策箇所①②の状況  
(3/21撮影)

現在は染み出しが無い状況

- ・ 3 月 2 5 日 (月) 1 2 月 4 日に開始した吸引による重油回収作業を継続し、約 3 2 0 リットルの重油を回収しました。  
重油は漏れた箇所近接した建物周辺で回収されており、施設敷地外や河川への流出は現在確認されていません。(別紙 3)  
当初確認されていた排水機場の擁壁の継目 (別紙 2 ①②) からの重油の染み出しは現在止まっていますが、予防措置としてパイプ管とオイルマットによる拡散防止対策を継続して実施しています。

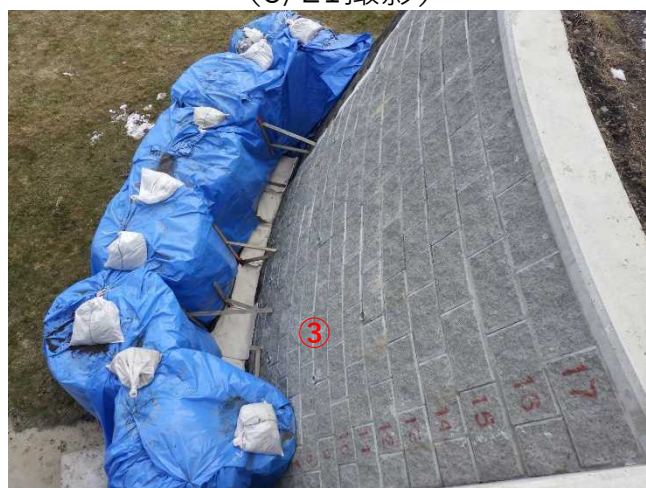
染み出し対策箇所③の状況  
(3/21撮影)

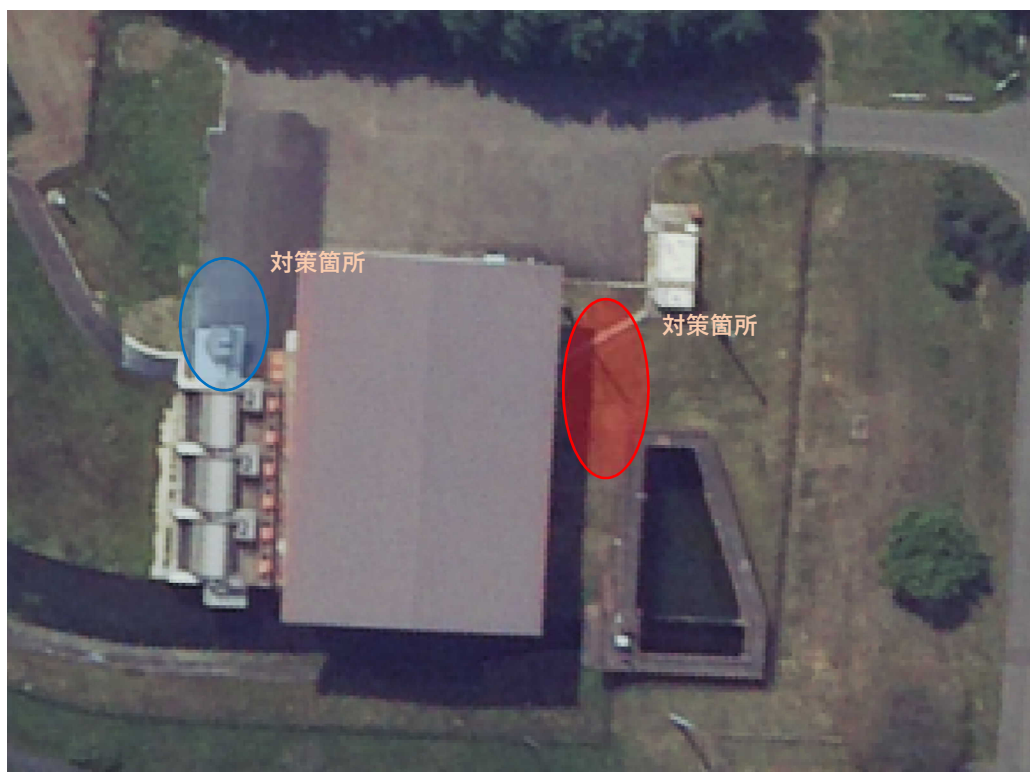
## ボーリング孔による重油回収箇所

○：現在、重油が確認されていない箇所
